| | | | | Proiect: | Studiul de fezabilitate “Reabilitarea liniei de cale ferată Roman - Iasi - Frontiera” | | | |
| | | | | Obiect: | Lucrari de Poduri | | | |
| Proiectat | Ing. Mihaela PREDESCU | | Data:<br>12/2020 | Titlul plansei: | RELEVU PODET KM 419+342 | | | |

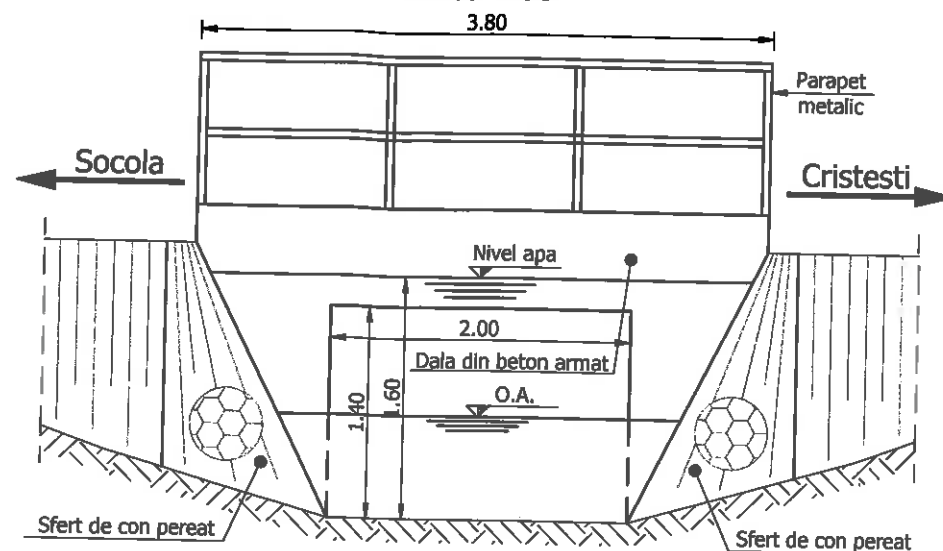
## ELEVATIE AMONTE

Nota: Structura este traversata de 4 linii de cale ferata.

- Apa stagneaza in zona podetului si a bazinului de decantare;
- Albia este colmatata, cu vegetatie abundenta;
- Bazinul decantor este nefunctional;
- Nu a putut fi evaluata starea tehnica a podetului;
- Se observa beton exfoliat si armatura ruginita la vedere la elementul prefabricat de capat;
- Parapetul metalic este ruginit

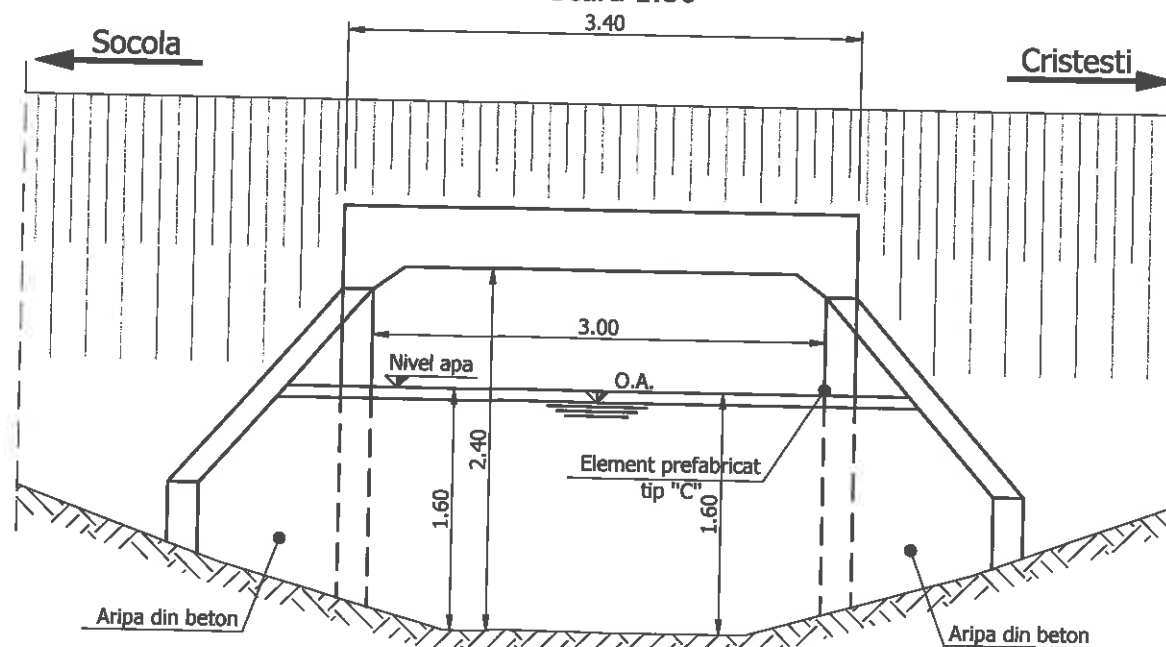
## ELEVATIE AVAL

Nota: Structura este traversata de 2 linii de cale ferata.
