"Reabilitarea liniei de cale ferată Roman – Iasi – Frontiera"

#### RAPORT PRIVIND EXPERTIZA TEHNICA LUCRARI DE ARTA PODET KM 419+342

Podetul existent pe linia c.f. Iasi – Ungheni, la km 419+342, este amplasat in statia c.f. Holboca si traverseaza o scurgere de apa.

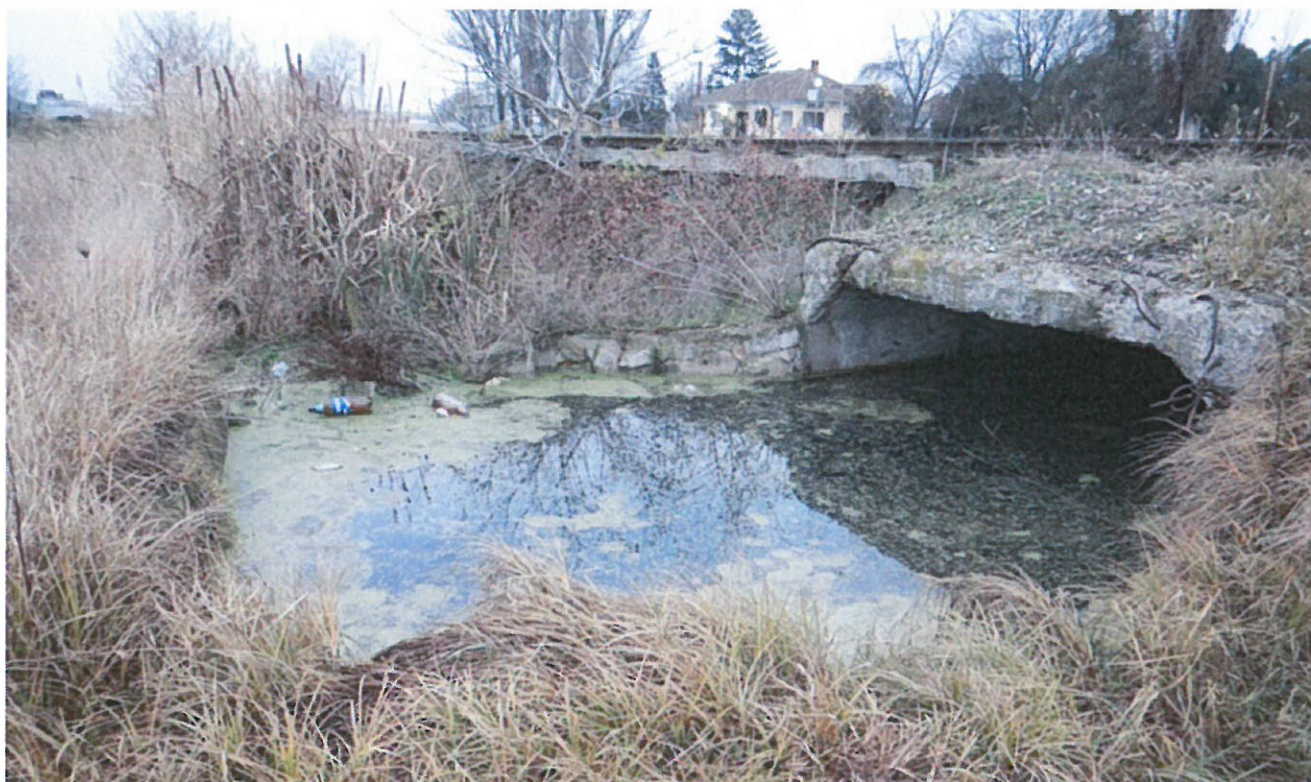
- Albia este colmatata, cu vegetatie abundenta, apa stagneaza in zona podetului si a bazinului de decantare;
- Nu a putut fi evaluata starea tehnica a podetului;
- Se constata beton exfoliat si armatura ruginita la vedere la elementul prefabricat de capat;
- Parapet metalic ruginit;
- Bazinul decantor este nefunctional;

Foto 1. Vedere podet aval – apa stagneaza in podet, bazin decantor nefunctional, beton exfoliat, armatura ruginita la vedere in elementul prefabricat

- Îndepărtarea vegetației și decolmatarea albiei atât în zona podetului cât și amonte și aval de podet;
- Punerea în funcțiune a bazinului decantor;
- Reparații/ refacere racordări cu terasamentele;
- Reparații cu betoane speciale la elementele din beton;
- Protecție anticorozivă a betoanelor pentru toate suprafețele în contact cu aerul.

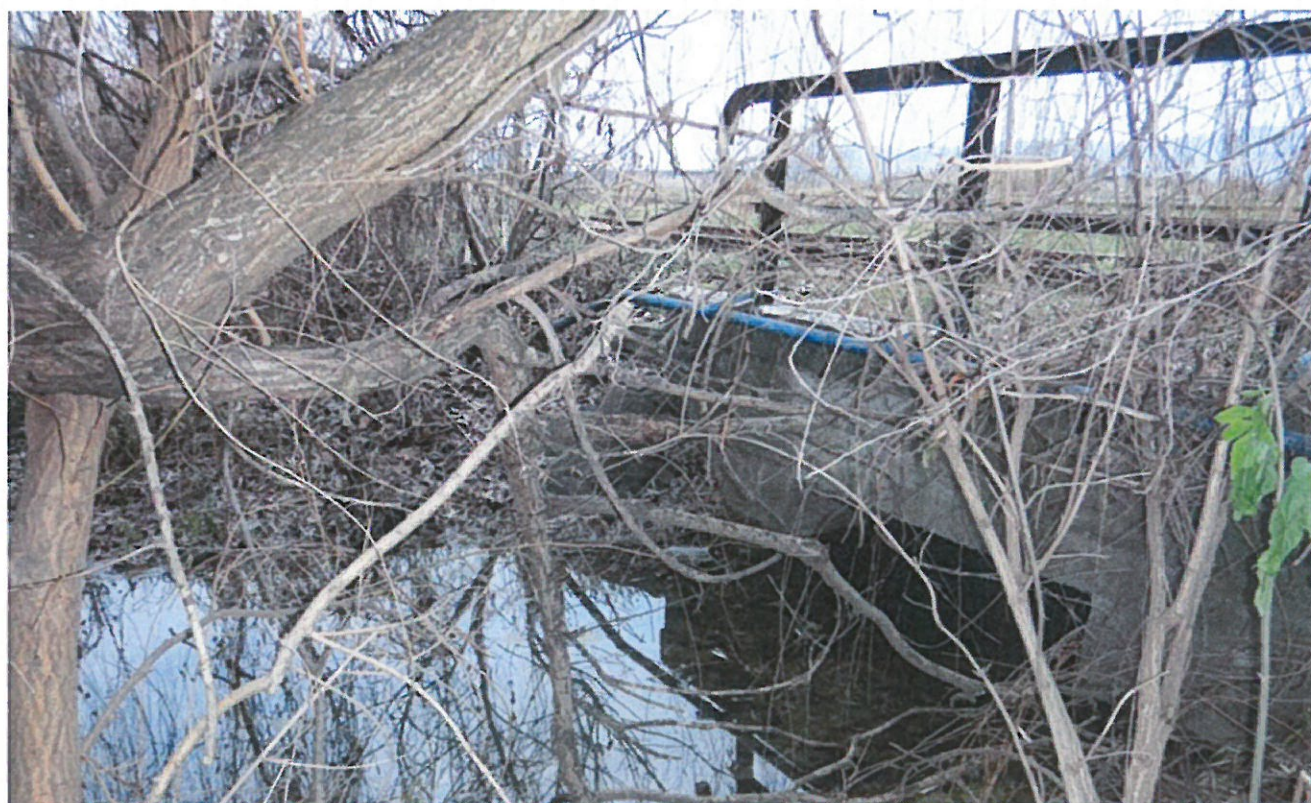
Foto 2. Vedere podet amonte – apa stagneaza in podet, vegetatie abundenta, parapet metalic ruginit

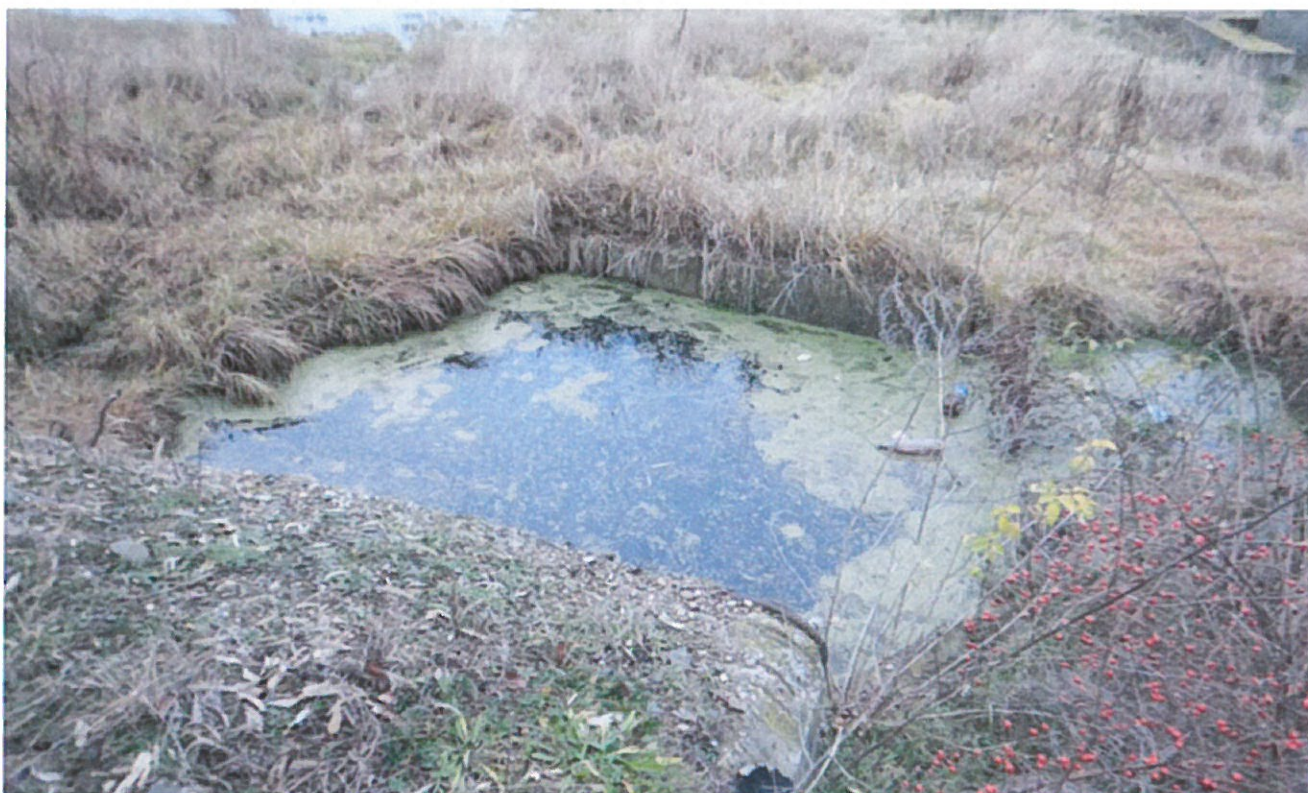
Foto 3. Vedere bazin decantor – scurgerea apei din bazin este împiedicată, vegetație abundentă în albie
