| | | | | Proiect: | Studiul de fezabilitate “Reabilitarea liniei de cale ferată Roman - Iasi - Frontiera” | | |
| | | | | Obiect: | Lucrari de Poduri | | |
| Proiectat | Ing. Mihaela PREDESCU | | Data:<br>12/2020 | Titlul plansei: | RELEVU PODET KM 420+156 | | |
| Verificat | Dr. Ing. Mihai PREDESCU | | | Contract<br>20/11.03.2020 | Faza<br>ET | Scara:<br>1:50 | Nr. planşa<br>ET-20-P-P3+0112-R00 |

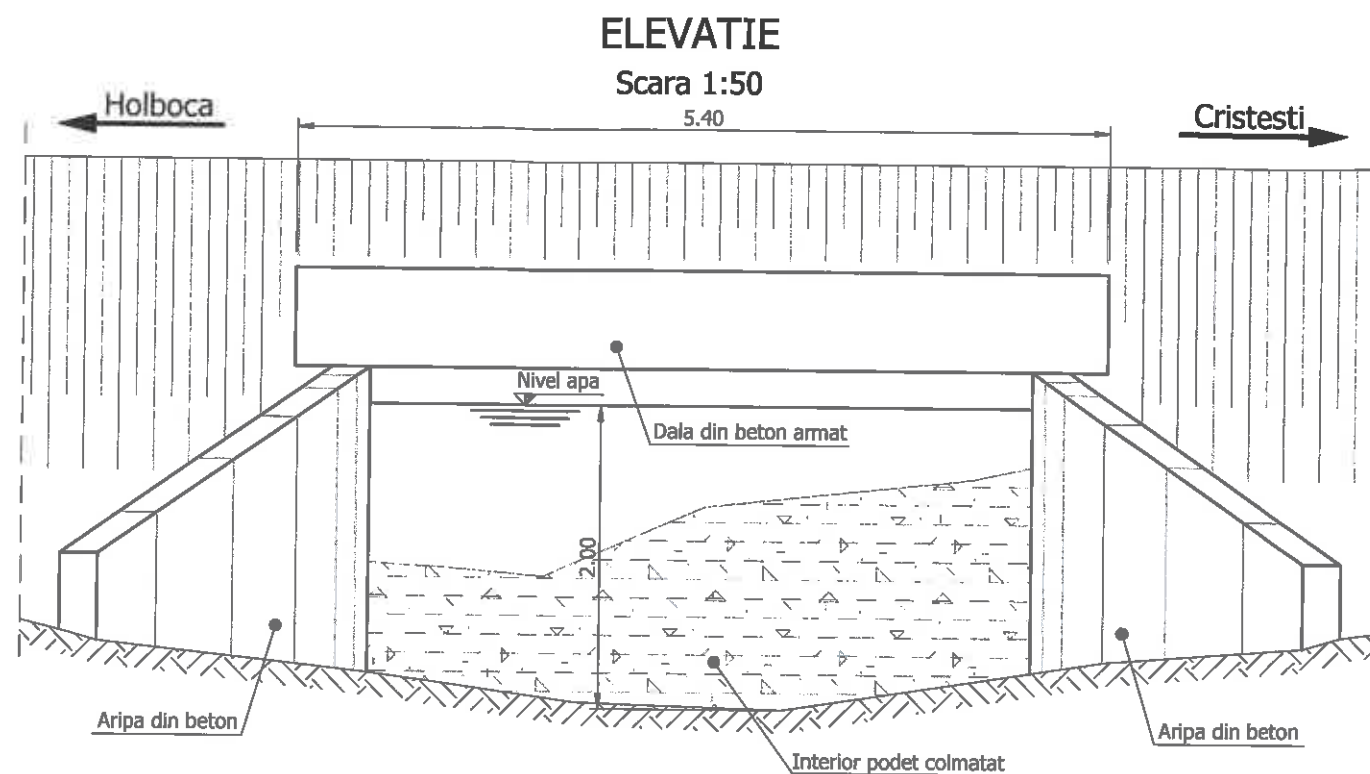
- Infiltratii, pete umede, carbonatari in elevatiile culeelor;

- Infiltratii la intradosul grinzilor prin rosturile dintre grinzi;
- Armatura ruginita, fara strat de acoperire la intradosul grinzilor;
- Pete umede, pete de rugina, carbonatari la intrados suprapstructura;
- Tencuiala cazuta pe fata grinzii marginale;
- Zone cu beton exfoliat la grinda de coronament;

- Vegetatie prezenta in albia scurgerii;
- Un capat al podetului este infundat;
- Interiorul podetului este colmatat;
