### REABILITAREA LINIEI DE CALE FERATA „ROMAN – IASI – FRONTIERA”

#### RAPORT PRIVIND EXPERTIZA TEHNICA LUCRARI DE ARTA PODET KM 420+156

privind Expertiza tehnica lucrari de arta  
Podet km 420+156

REVIZIA: 0 / DECEMBRIE 2020

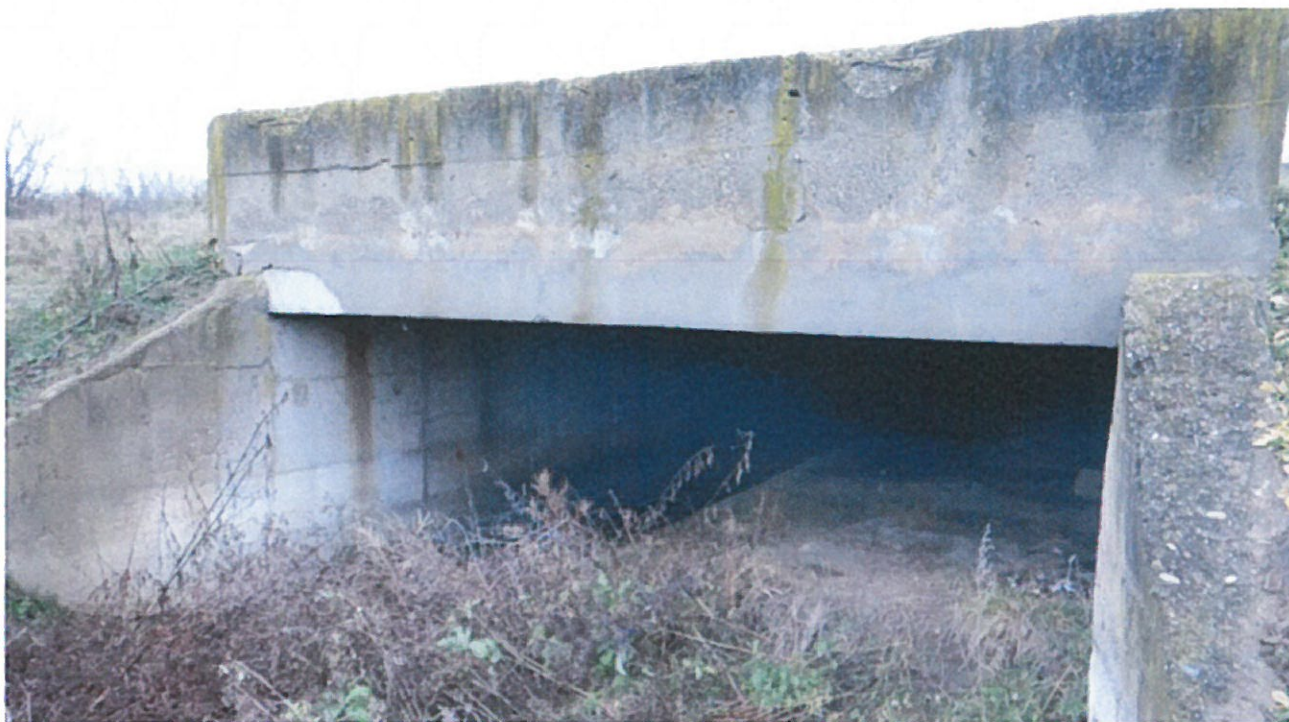
Foto 1. Vedere laterală podet (1) – albie colmatată, cu vegetație, grindă de coronament cu beton exfoliat, tencuiala căzută la grindă marginală

- Despotmolire albie interior podet si capat podet infundat;
- Decolmatare albie si indepartare vegetatie;
- Reparatii cu betoane speciale intrados grinzi si grinda de coronament;
- Reparatii cu betoane speciale elevatii culei daca se constata ca este cazul dupa despotmolire;
- Refacere tencuiala grinzi marginale;
- Protectie anticoroziva a betoanelor pentru toate suprafetele in contact cu aerul.

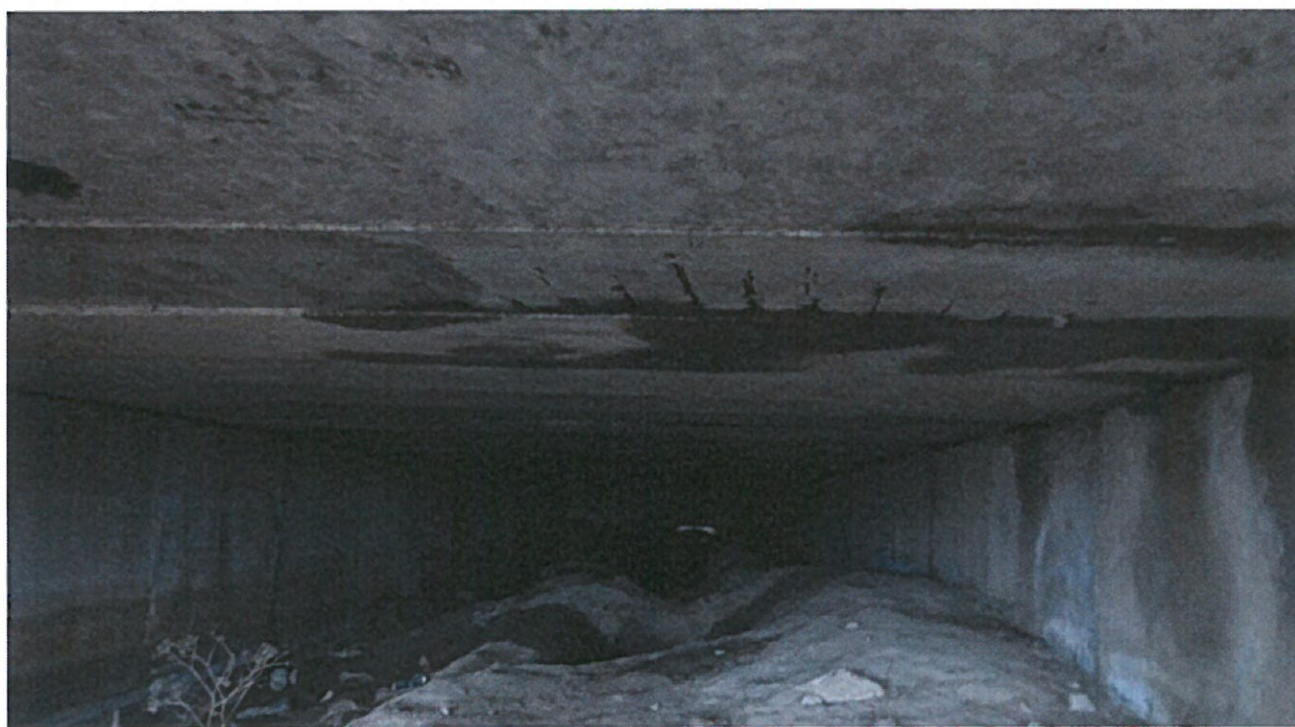
Foto 2. Vedere interior podet – albie colmatată, infiltrații intrados suprastructura, pete umede, armatura ruginită la vedere, infiltrații în elevații culei, pete umede, carbonatari

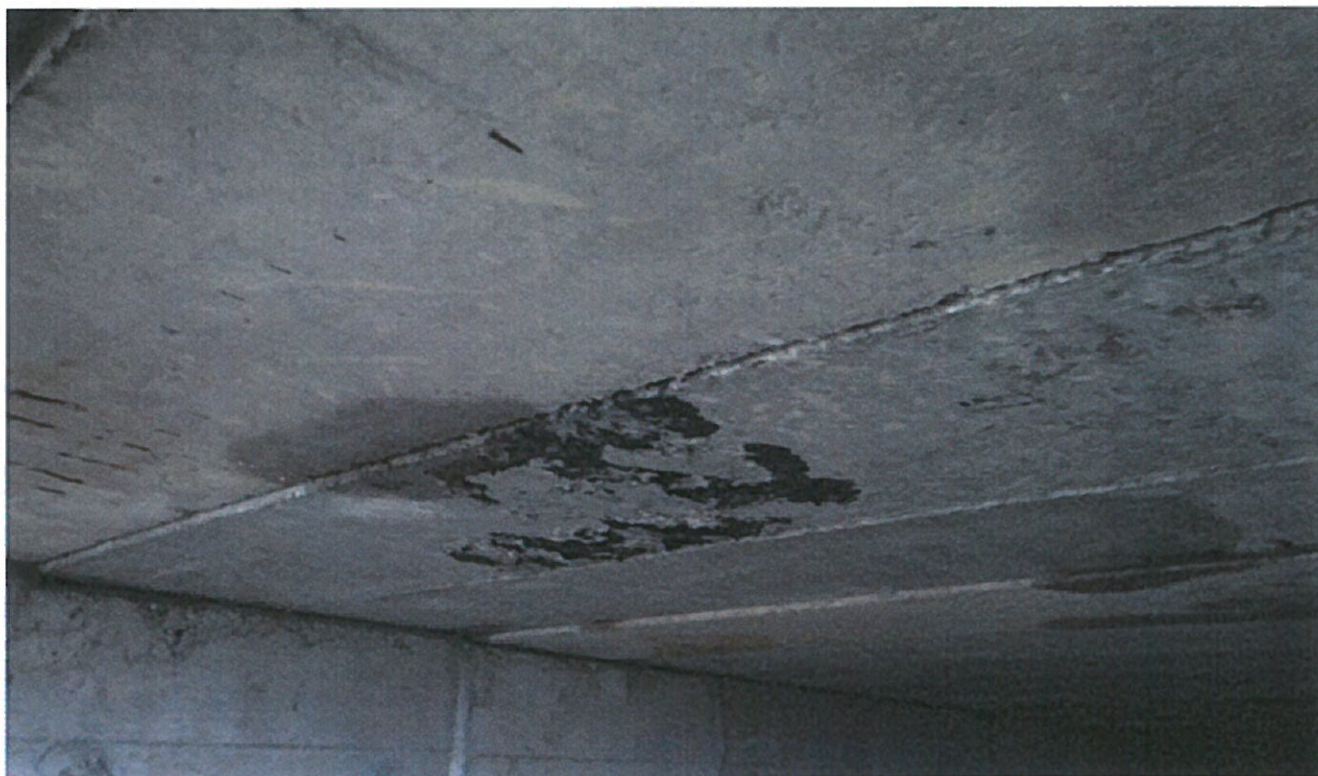
Foto 3. Vedere intrados – infiltratii, pete umede, pete de rugina, armatura ruginita la vedere

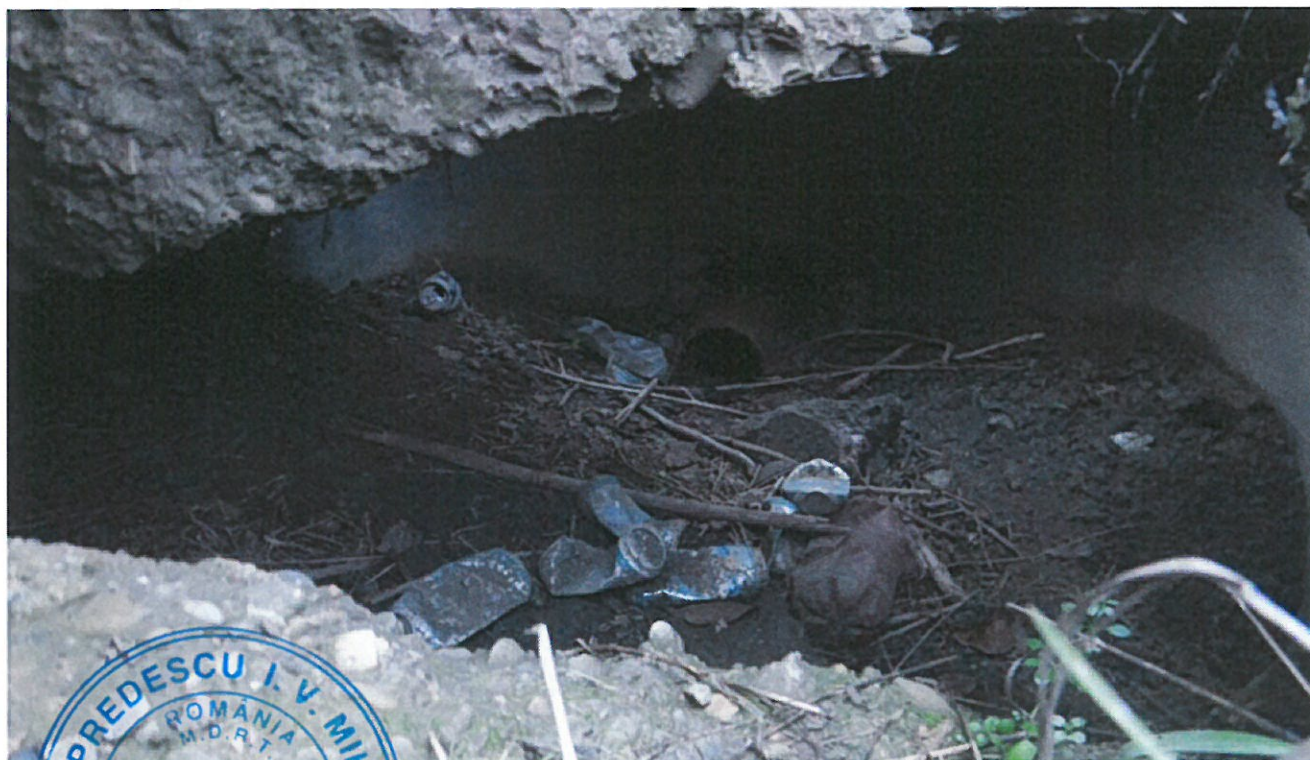
Foto 4. Vedere laterala podet (2) – capat podet infundat
