### REABILITAREA LINIEI DE CALE FERATA „ROMAN – IASI – FRONTIERA”

#### RAPORT PRIVIND EXPERTIZA TEHNICA LUCRARI DE ARTA PODET KM 420+411

**privind Expertiza tehnica lucrari de arta  
Podet km 420+411**

**REVIZIA: 0 / DECEMBRIE 2020**

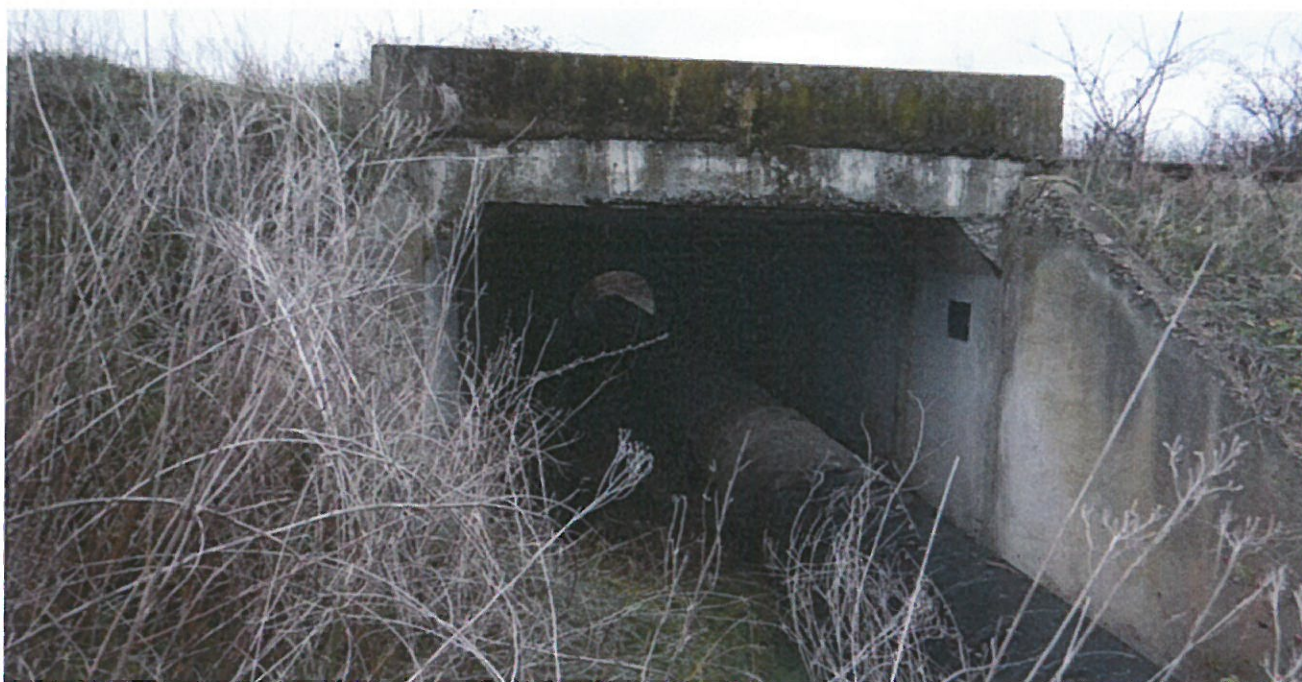
- Bolta din zidarie de piatra rostuita cu mortar este in stare buna;
- Se observa fisuri in tencuiala din portalul boltii;
- Timpanul boltii este in stare buna;
- Elementele prefabricate care alcatuiesc grinda de coronament sunt deteriorate;
- Mortar degradat la aripi;
- Zona de podet din beton armat turnat monolit este in stare buna dar exista zone unde suprafata betonului prezinta imperfectiuni de turnare;
- La elementul prefabricat de capat se observa armatura ruginita la vedere, beton exfoliat;
- Vegetatie prezenta in albie si pe aripi din beton.

Foto 1. Vedere laterală podet capat elemente prefabricate – beton exfoliat, armatura ruginită la vedere, aripa acoperită cu vegetație, suprafața beton cu ciupituri coronament aripa

- Reparații cu betoane speciale la elementele prefabricate;
- Matură fisuri portal bolta;
- Matură rosturi zidarie de piatră la aripi;
- Îndepărtarea vegetației de pe aripi și din albie.

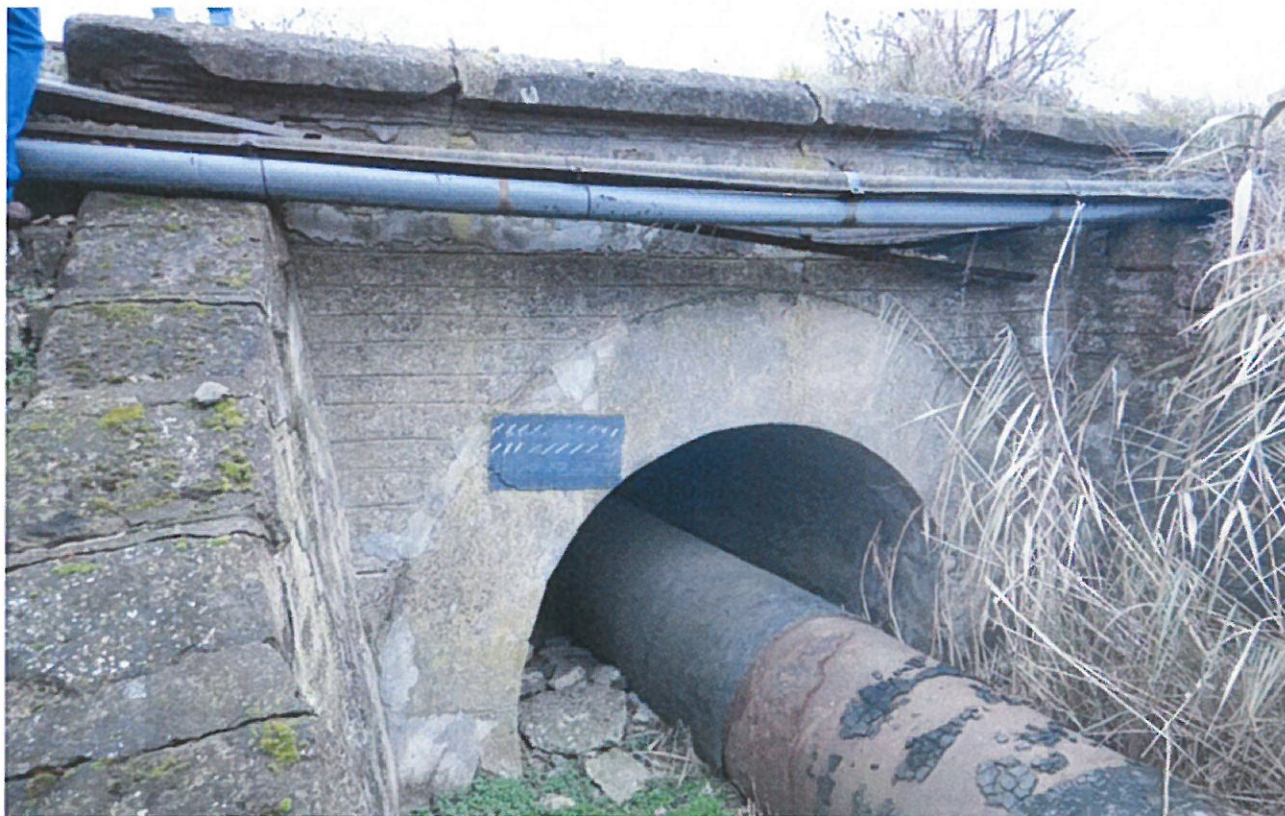
Foto 2. Vedere laterală podet capat bolta – grinda de coronament deteriorată, vegetație în albă

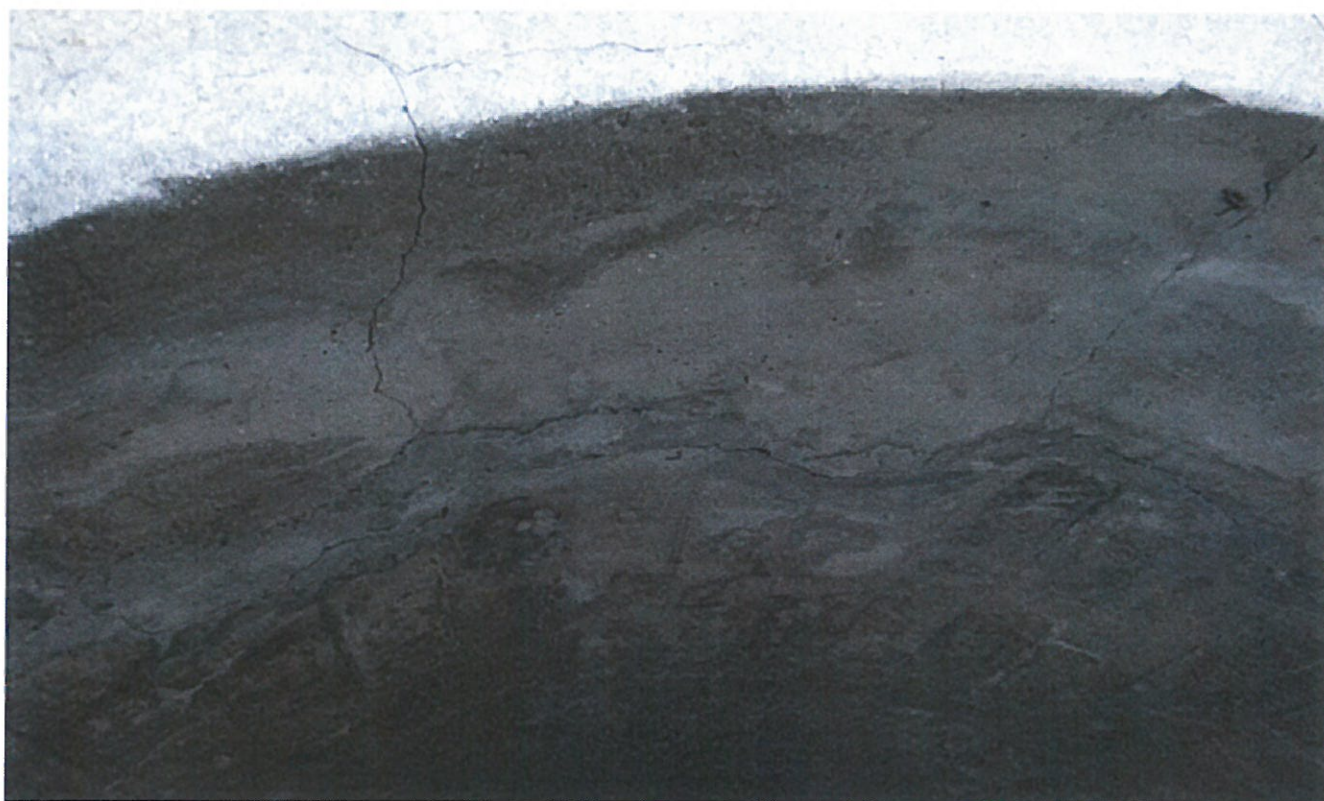
Foto 3. Vedere interior portal bolta – fisuri in tencuiala

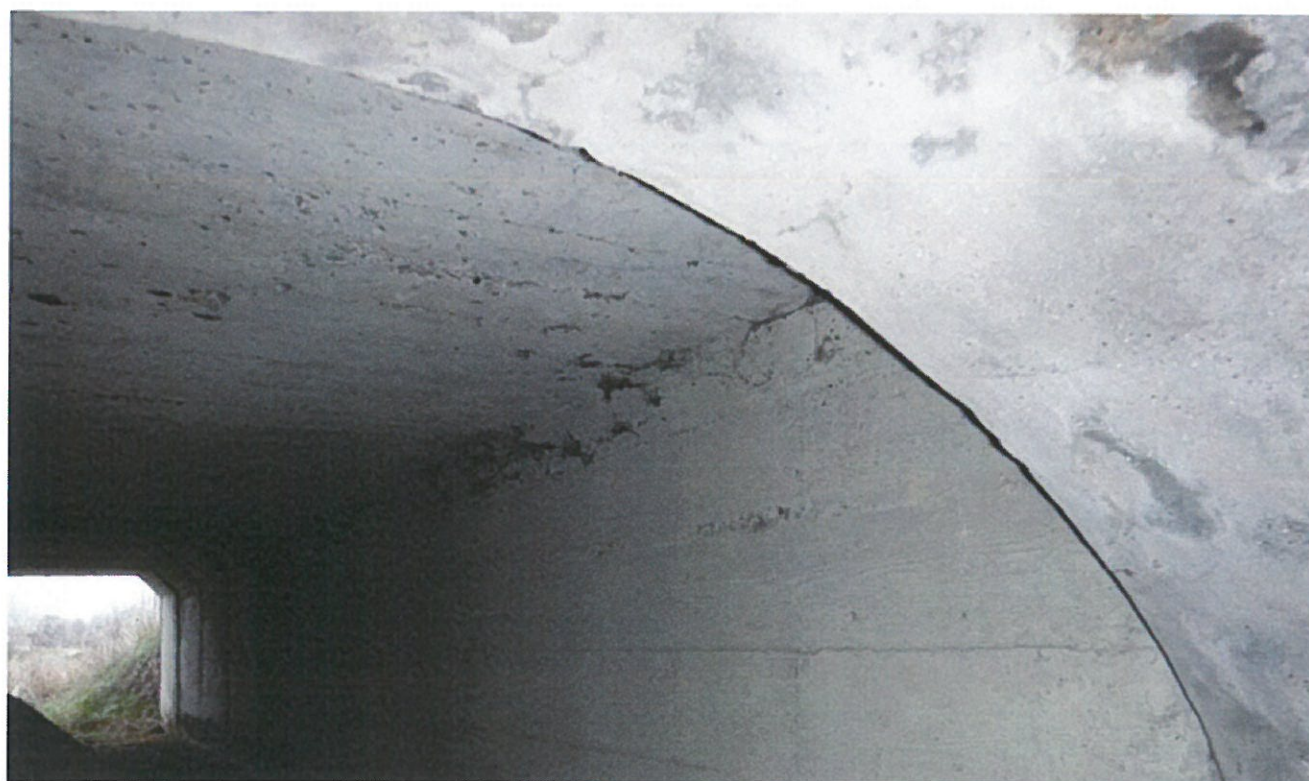
Foto 4. Vedere interior podet zona contact structuri – imperfecțiuni turnare suprastructura monolita

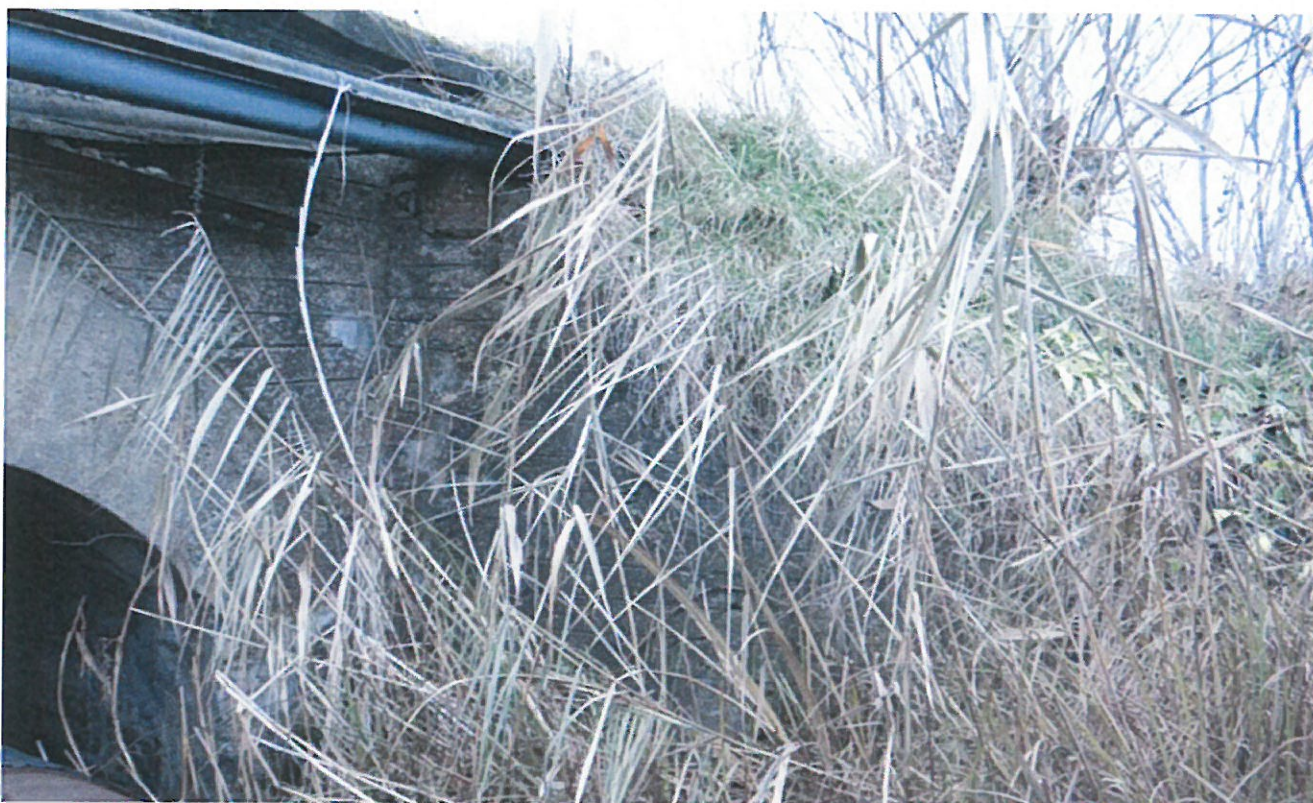
Foto 5. Vedere aripa / vedere albie – vegetatie prezenta pe aripa si in albie
