"Reabilitarea liniei de cale ferată Roman – Iasi – Frontiera"  
Expertizele tehnice ale structurilor – Poduri si Podete

#### RAPORT PRIVIND EXPERTIZA TEHNICA LUCRARI DE ARTA PODET KM 423+484

**REVIZIA: 0 / DECEMBRIE 2020**

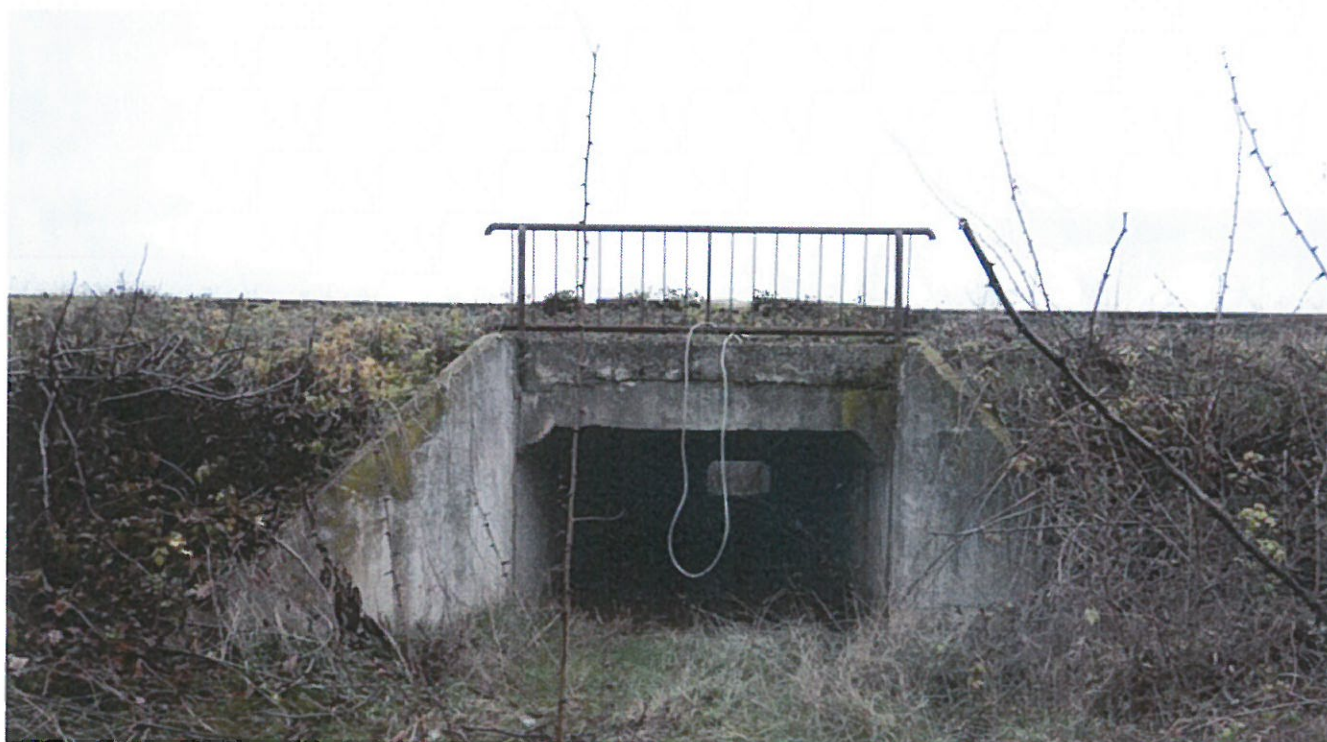
Foto 1. Vedere capat podet (1) - vegetatie in albie, vegetatie si resturi vegetale in zona de racordare, parapet ruginit

- Reparatii cu betoane speciale la elemente prefabricate, aripi din beton, grinzi de coronament;
- Decolmatare albie;
- Indepartarea vegetatiei din albie si de pe zonele de racordare;
- Protectie anticoroziva a betoanelor pentru toate suprafetele in contact cu aerul;
- Vopsirea parapetului pietonal.

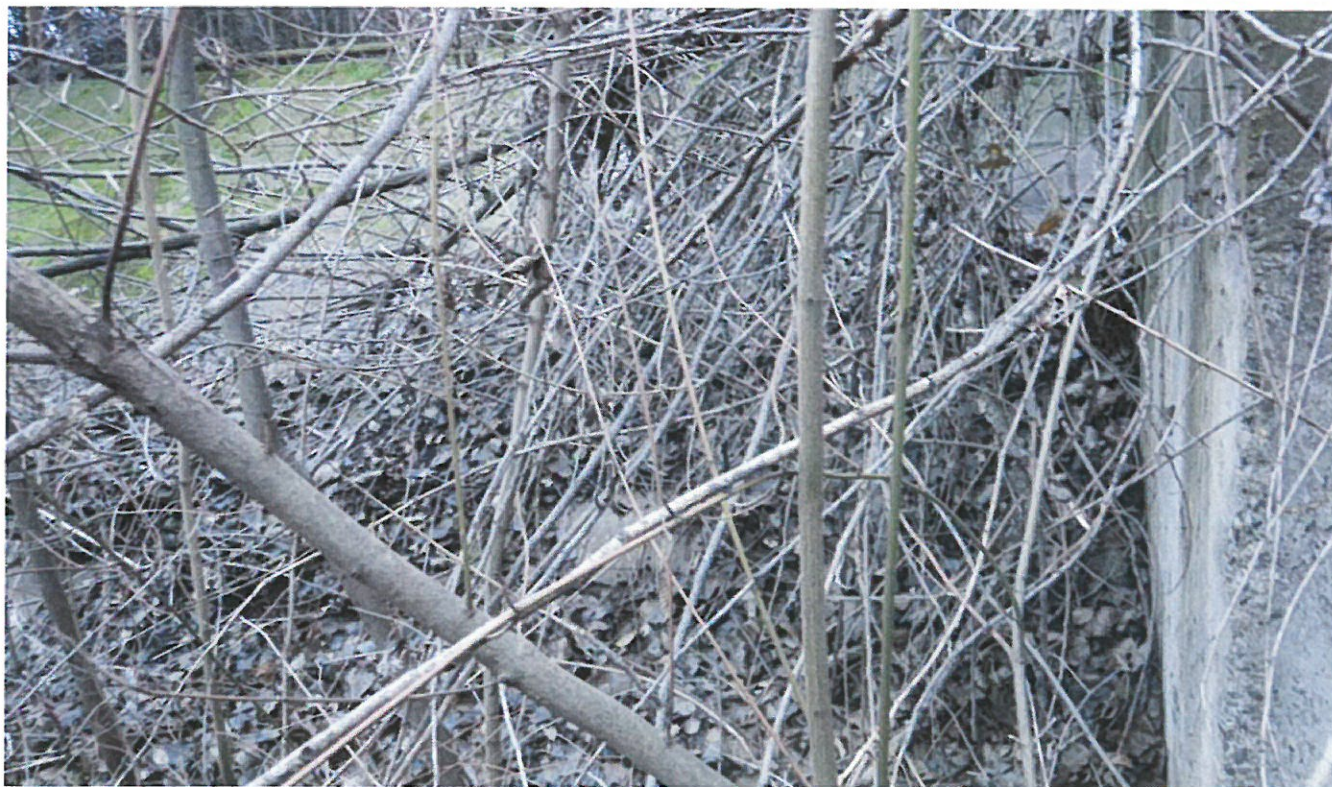
Foto 2. Vedere capat podet (2) - aripa acoperita cu vegetatie, albie obturata cu resturi vegetale

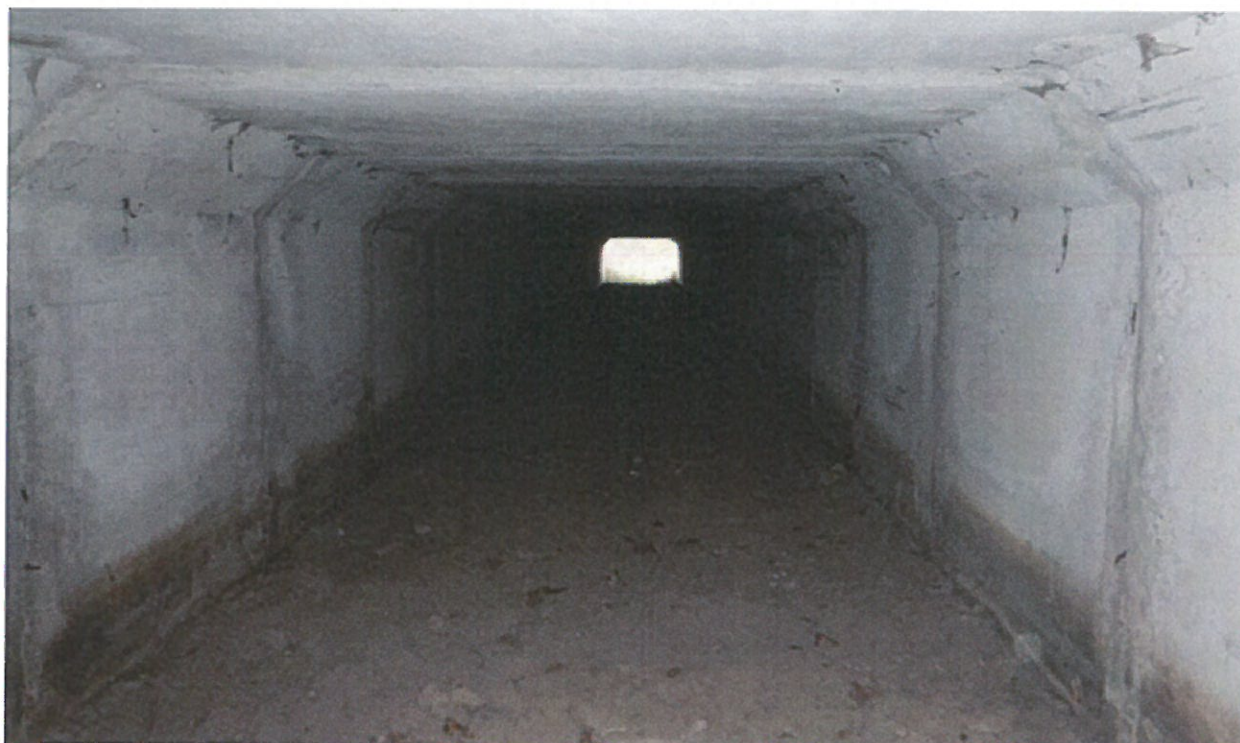
Foto 3. Vedere interior podet – albie colmatata

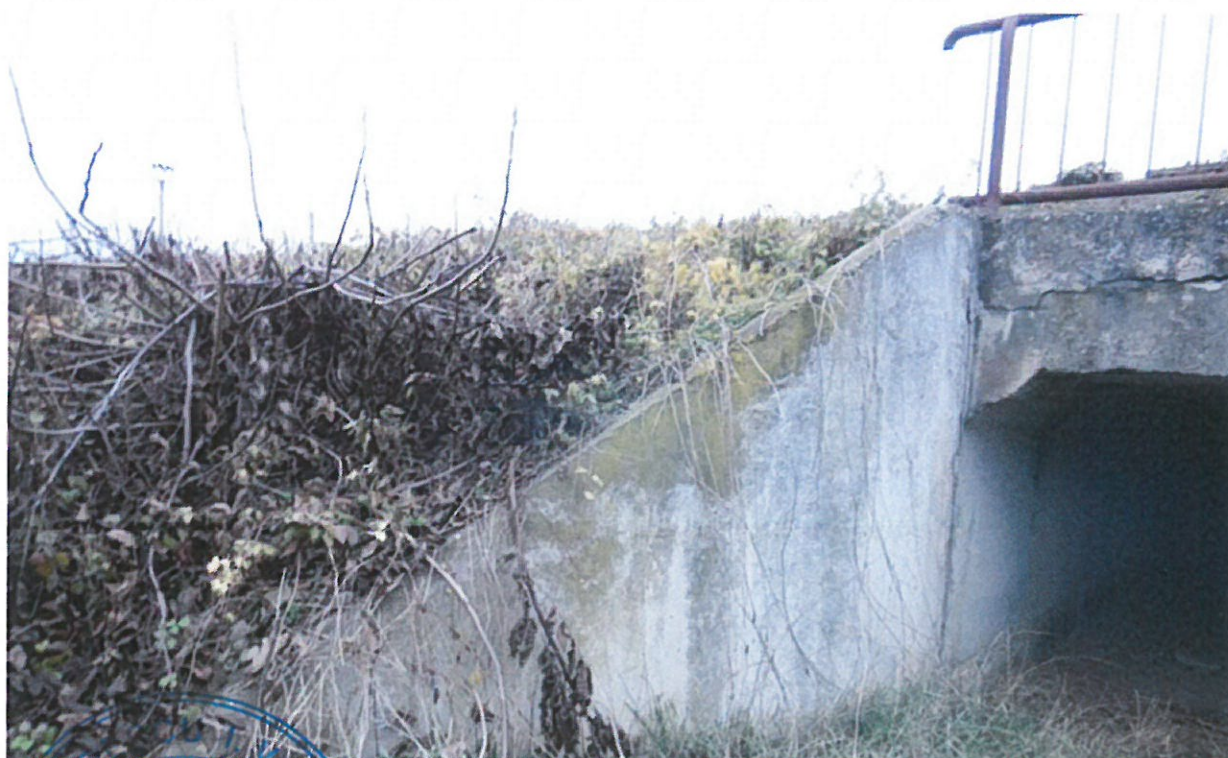
Foto 4. Vedere aripa – beton deteriorat la partea superioară, beton exfoliat în grinda de coronament, vegetație în albie
