“Reabilitarea liniei de cale ferată Roman – Iași – Frontieră”  
faza 1 – Electrificarea liniei Iasi - Frontiera  
Raportul privind Studiul de Fezabilitate

## MEMORIU DE PREZENTARE

**RAPORTUL PRIVIND STUDIUL DE FEZABILITATE / STUDIUL DE FEZABILITATE**

REVIZIA: 1 / Septembrie 2025

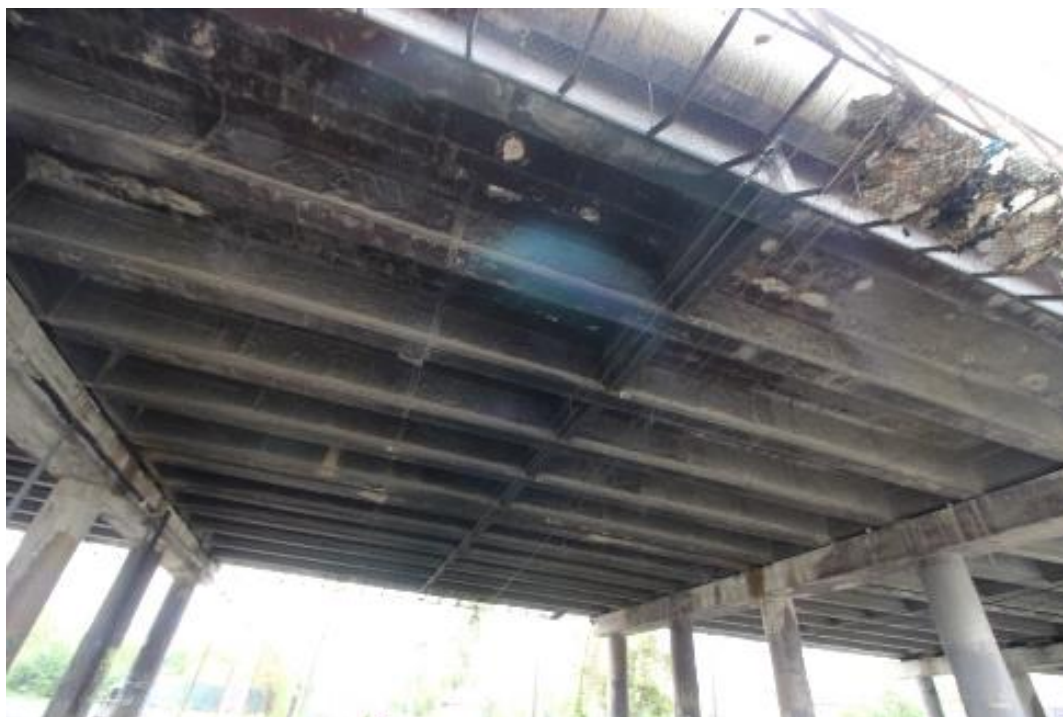
Între stâlpii existenți 50-51 există o pasarelă pietonală metalică. Înălțimea minimă măsurată de la nivelul NSS la cel mai inferior punct al pasarelei este de 5.94 m. Firul de contact și cablul purtător trec liber pe sub pasarela. Lățimea pasarelei peste calea ferată este de cca 3.0m.

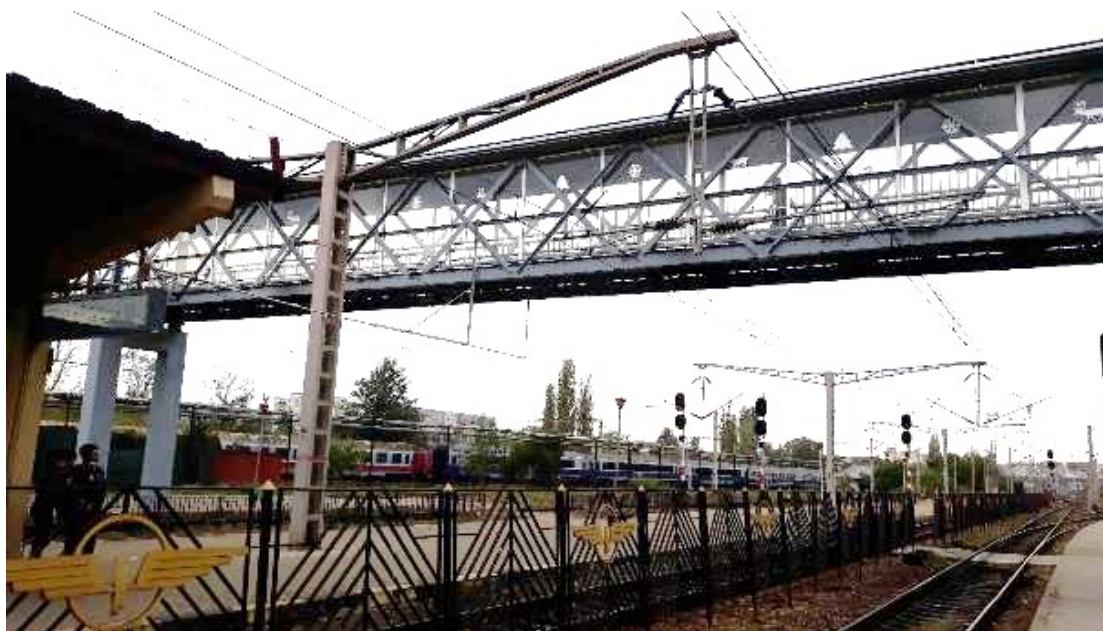
Între stâlpii existenți 74/34-74/35 există un pasaj rutier superior metalic. Înălțimea minimă măsurată de la nivelul NSS la cel mai inferior punct al pasajului este de 9.27 m. Firul de contact și cablul purtător trec liber pe sub pasaj. Lățimea pasarelei peste calea ferată este de cca 10.0m.

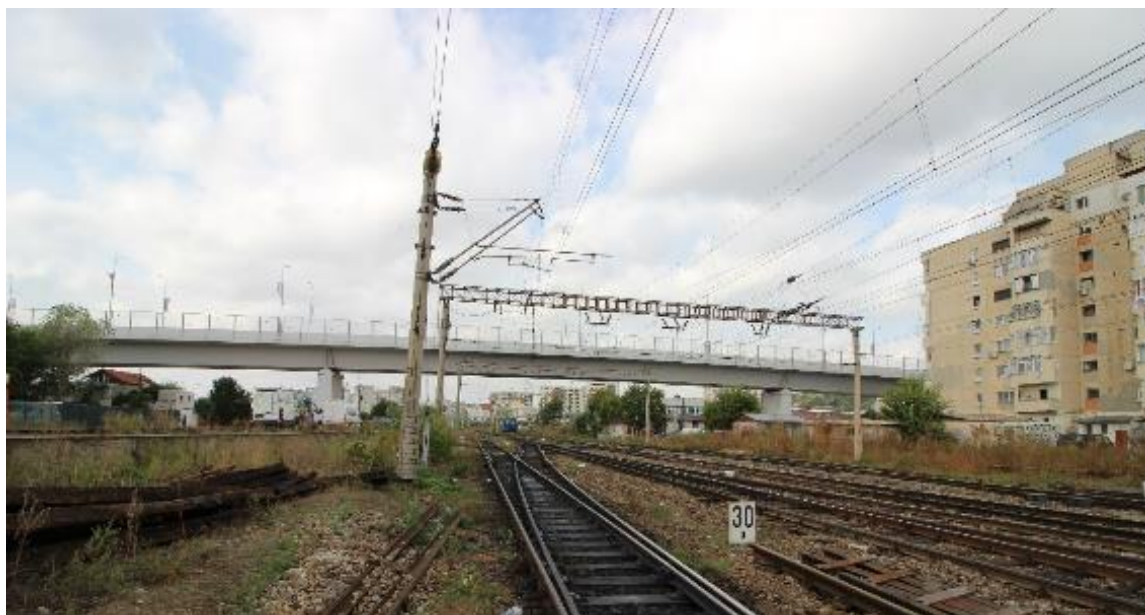
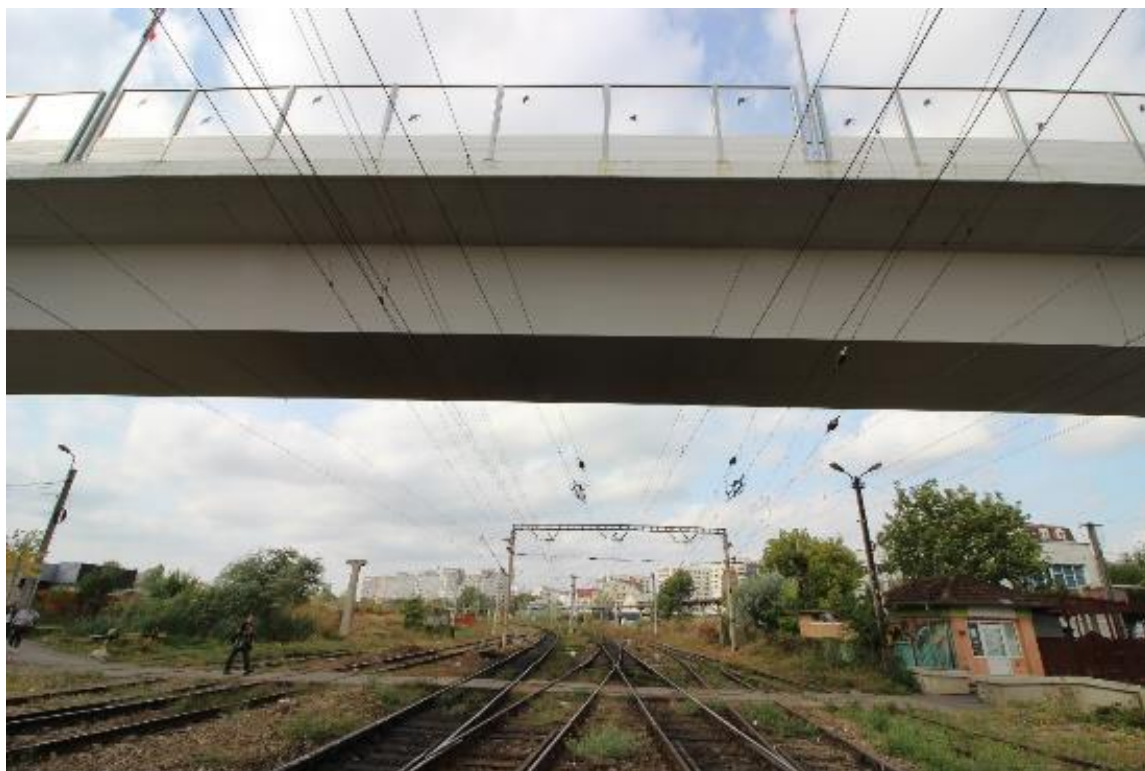
#### DEFICIENȚE CONSTATATE:

Crăpături ale stâlpilor și ale contragreutăților din beton;  
Prezența ruginii (stâlpi metalici, traverse rigide, console, armături, tensori de ancorare, ancore speciale, scripetii dispozitivelor de compensare, intinzatori, estacade, pasarela) și uzurii firului de contact;  
Folosirea neunitară a izolatorilor din sticlă, ceramici și compoziti;

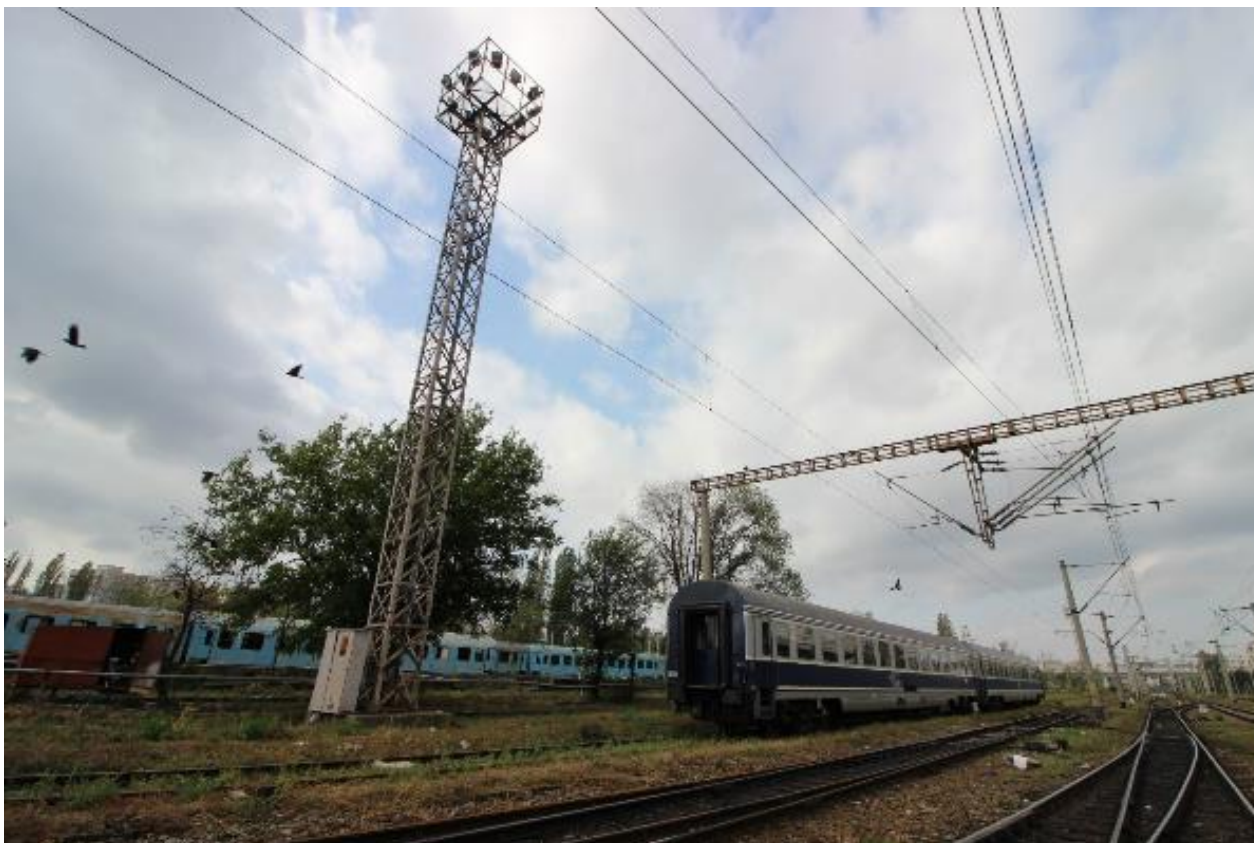
### DEFICIENȚE CONSTATATE:

Instalațiile prezintă multe improvizații (înnădiri și înlocuiri cu piese neadecvate);  
Instalații învechite, parțial sau deloc funcționale, piese lipsă sau defecte;  
Soluții tehnice depășite, fără eficiență, ce necesită multe intervenții pentru mentenanță și reparație;

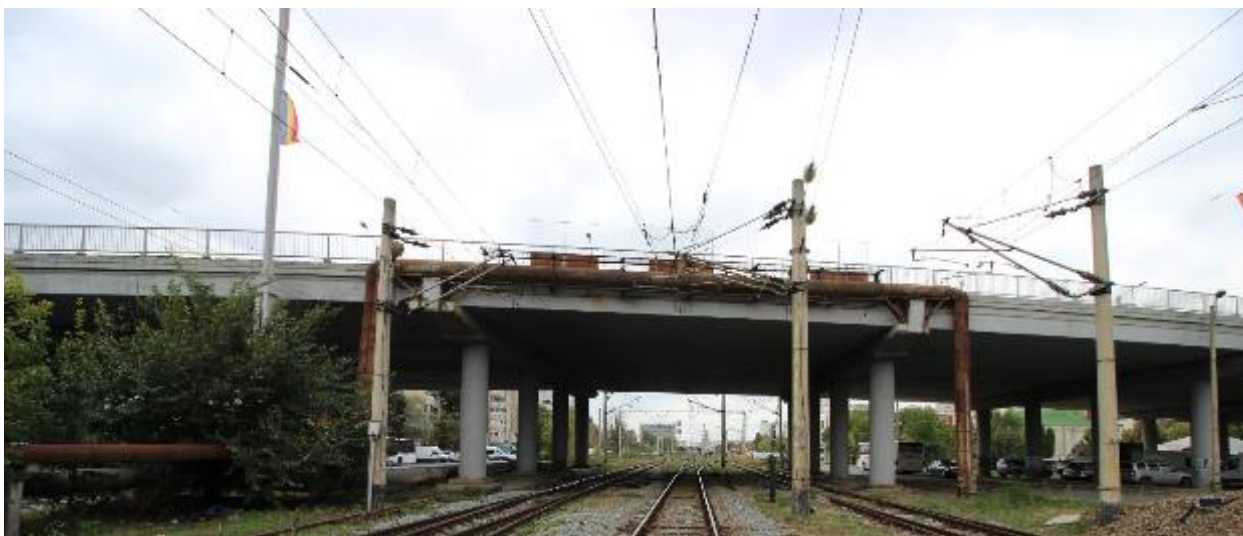
#### DEFICIENȚE CONSTATATE:

- Crăpături ale stâlpilor și ale contragreutăților din beton;
- Prezența ruginii (stalpi metalici, traverse rigide, console, armături, tensori de ancorare, ancore speciale, scripeții dispozitivelor de compensare, întinzatori) și uzurii firului de contact;
- Folosirea neunitară a izolatoarelor din sticlă și ceramici;

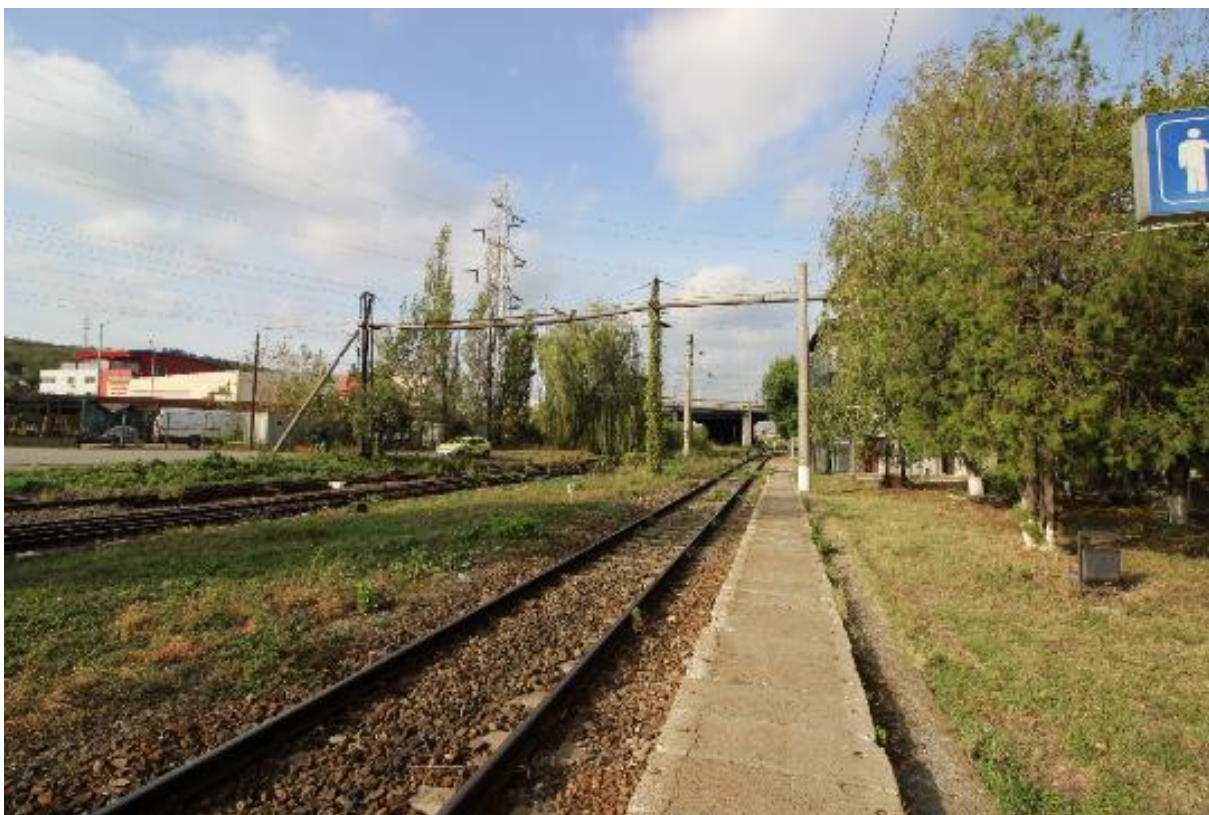
#### DEFICIENȚE CONSTATATE:

Crapături ale stălpilor și ale contragreutăților din beton;  
Prezența ruginii (stâlpi metalici, traverse rigide, console, armături, tensori de ancorare, ancore speciale, scripetii dispozitivelor de compensare, întinzători, estacade, pasarela) și uzurii firului de contact;  
Folosirea neunitară a izolatoarelor din sticlă, ceramici și compoziti;

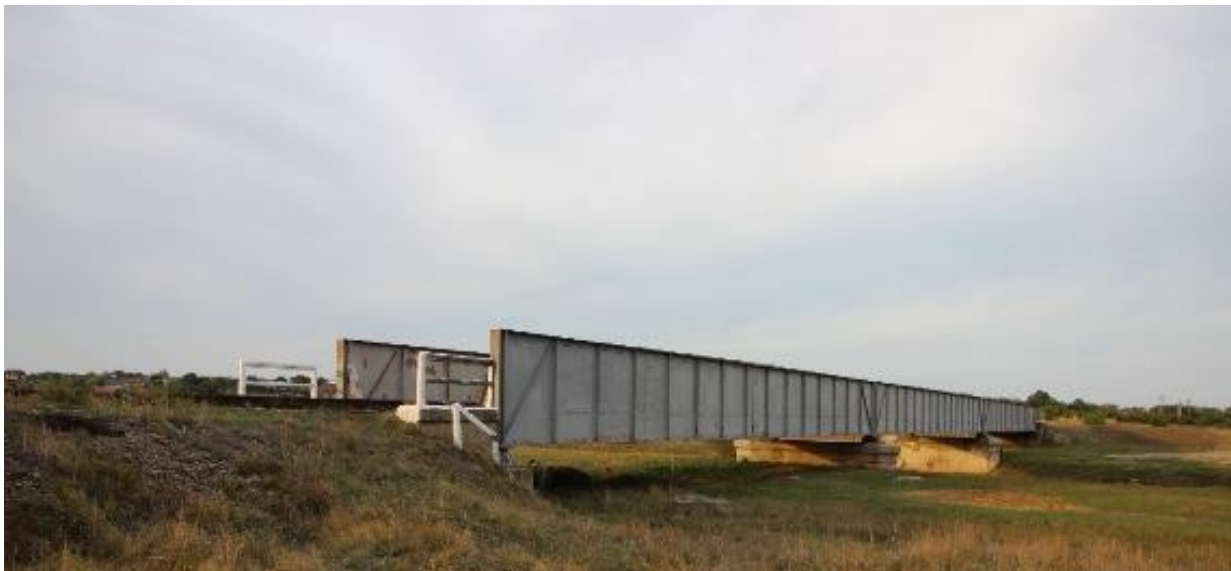
La km 417+900 exista un pod peste Bahlui în lungime de cca 90 m.

#### DEFICIENȚE CONSTATATE:

În eventualitatea electrificării, trebuie prevăzute susțineri speciale ale liniei de contact.

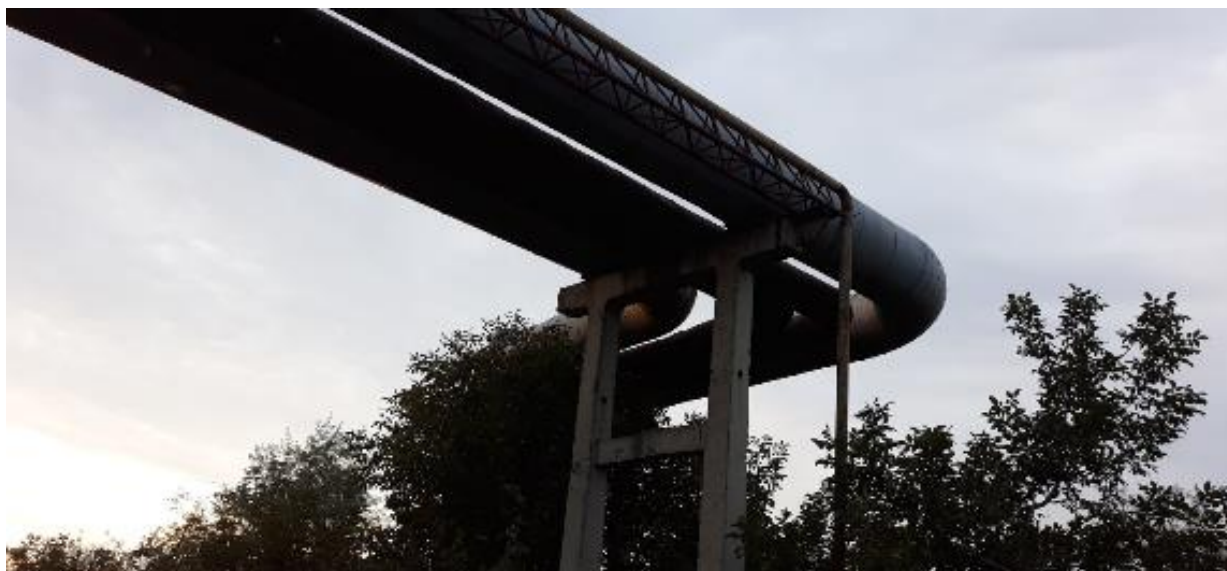
DEFICIENȚE CONSTATATE:

Prezența ruginii.

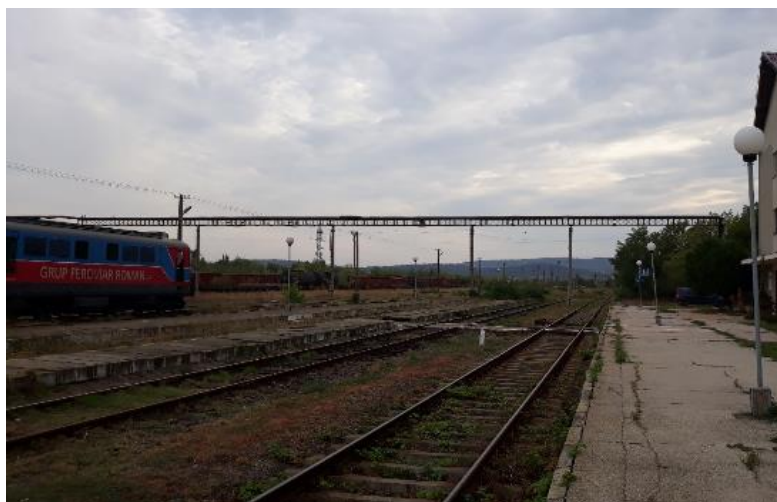
#### DEFICIENȚE CONSTATATE:

Prezența ruginii.

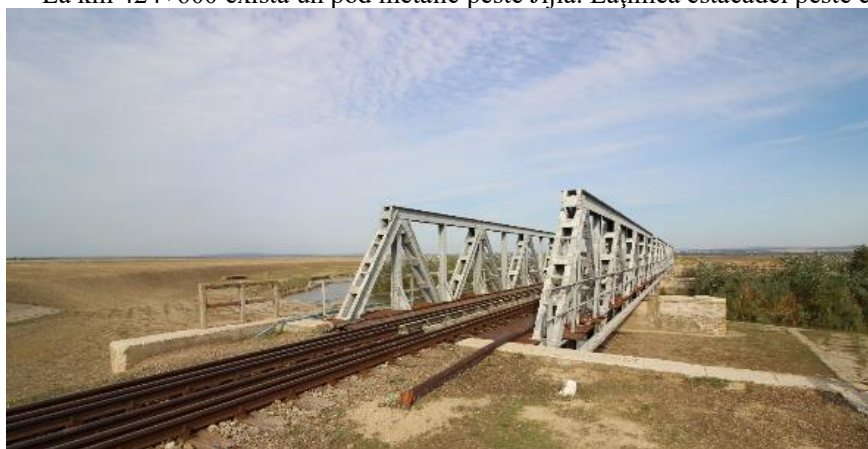
La km 424+600 există un pod metalic peste Jijia. Lățimea estacadei peste calea ferată este de cca 0,5 m.

#### DEFICIENȚE CONSTATATE:

În eventualitatea electrificării, trebuie prevăzute susțineri speciale ale liniei de contact.
