| Prestator:<br>Asocierea TPF Inginerie SRL - SC ISPCF SA | | | | | | Proiect: | | Studiul de fezabilitate “Reabilitarea liniei de cale ferată<br>Roman - Iasi - Frontiera” |
| Proiectat | PASCARIU Nicolae | | Data:<br>11/2023 | Titlul plansei: | | Podet / Culvert km ex. 426+488 / pr. 426+458 | | |
| Sef proiect | HILDAGO Enrique | | | 20/11.03.2020 | | SF | 1:50 | SF-20-Pd-0000-1149-R03 |

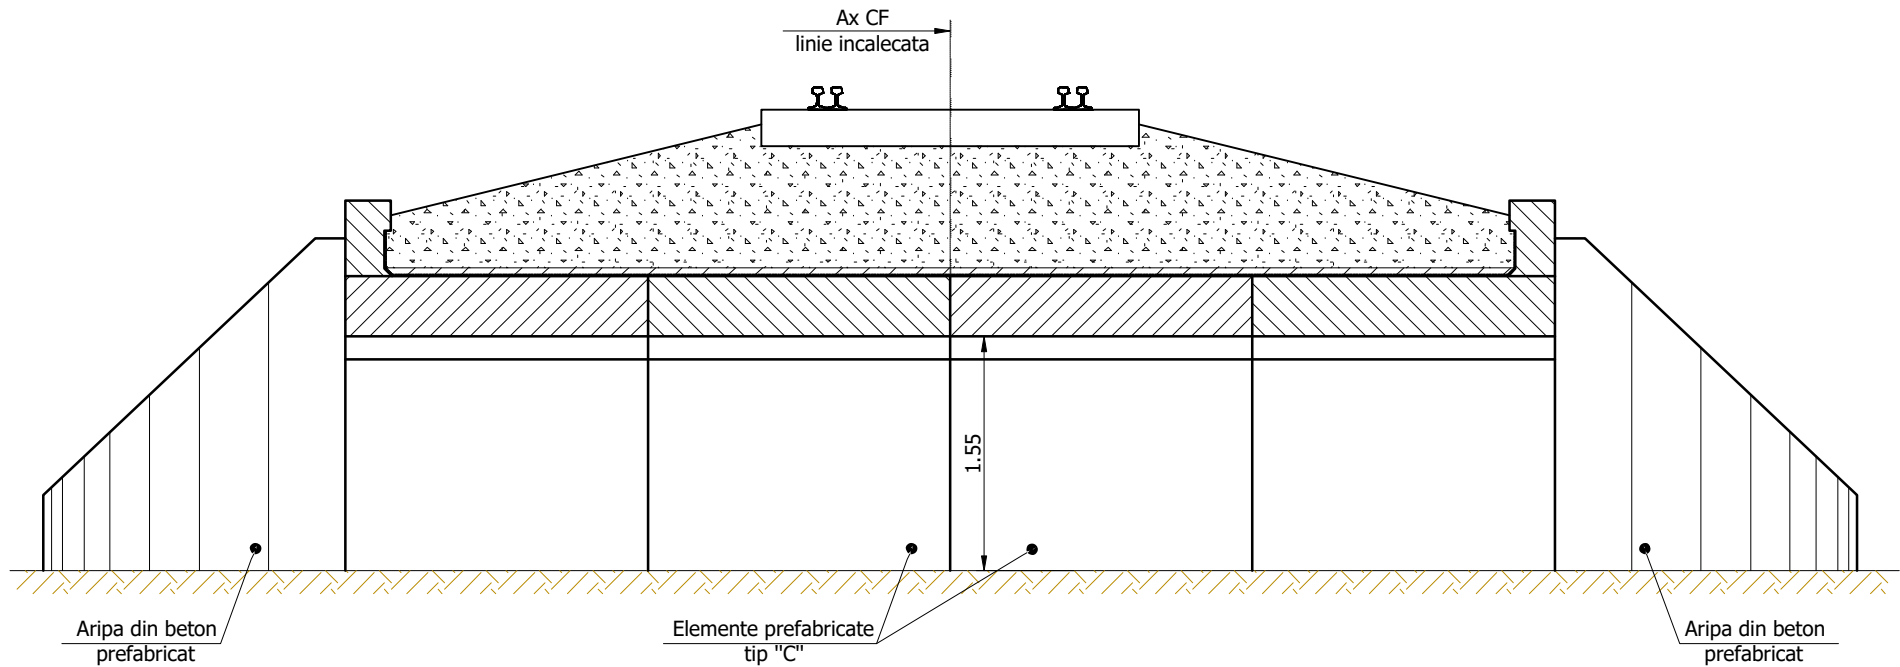
SECTIUNE TRANSVERSALA

- I. Prezentul plan a fost realizat avand la baza urmatoarele date:
- date puse la dispozitie de Beneficiar (fisa podului);
  - date culese de pe teren cu ocazia vizitarii obiectivului (masuratori, fotografii relevante, etc.)
  - studiu topografic realizat in perioada mai 2020;
- II. Constatari:
- Conform datelor culese de pe teren se constata urmatoarele:
- CALE PODET
- Traversele de beton sunt foarte fisurate in zona podetului;
- SUPRASTRUCTURA
- Elementele prefabricate sunt in stare buna;
  - Rosturi intre tronsoane matate necorespunzator;
  - Vegetatie prezenta pe grinda de coronament;
- RACORDARE CU TERASAMENTUL
- Vegetatie prezenta pe elevatiile aripilor si scara de acces;

- Reparatii cu betoane speciale la elemente prefabricate;
- Indepartarea vegetatiei de pe grinda de coronament si aripi;
- Indepartarea vegetatiei de pe scara de acces sub pod;
- Protectie anticoroziva a betoanelor pentru toate suprafetele in contact cu aerul;
- Inlocuirea traverselor fisurate.
