**Studiu de Fezabilitate pentru Modernizarea
liniei feroviare Caransebeș – Timișoara – Arad**

**EXPERTIZĂ TEHNICĂ
PODET KM 1+741**

PODEȚ Km 1+741 linia CF 218 Timișoara-Arad

ANEXA 1 – FOTO PODEȚ KM 1+741

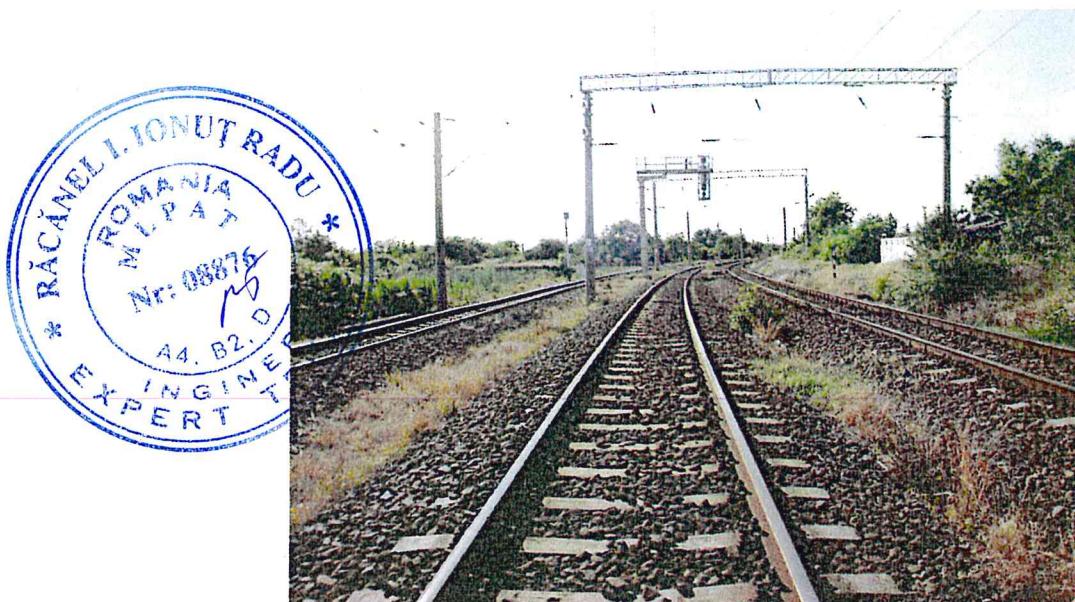
Podețul pentru patru linii, trei aflate în circulație (FOTO 1– Anexa 1) și una dezafectată (FOTO 8 – Anexa 1) care face obiectul prezentei expertize tehnice este amplasat pe linia de cale ferată electrificată 100 Timișoara Nord- Arad, în cap Y, stația Timișoara Nord, dar actualmente nu este funcțional.

FOTO 1. Vedere sus podeț cf

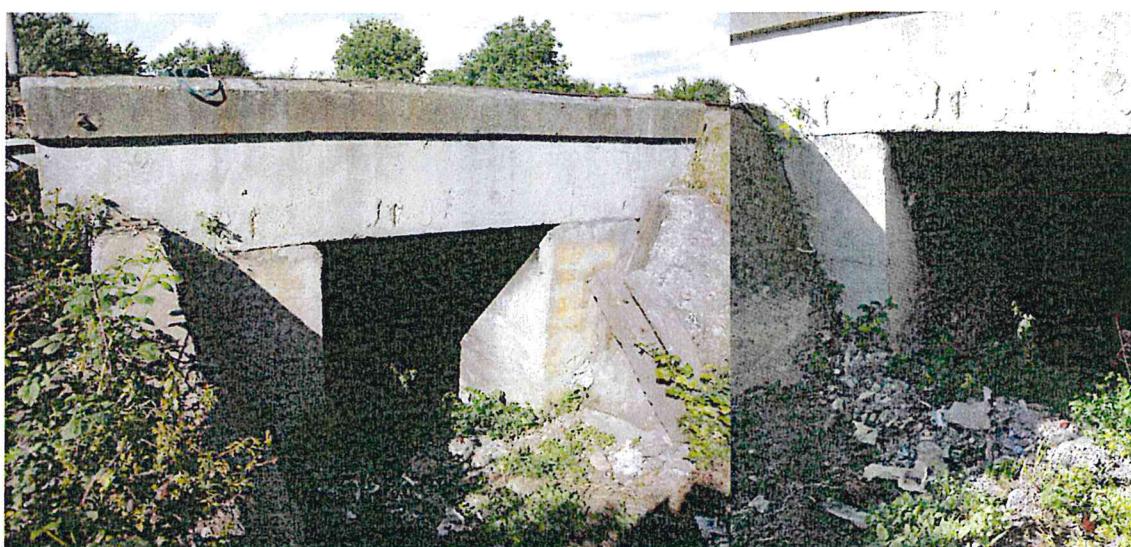
Timpanul dreapta al podețului este din beton, cu armături corodate la vedere și beton de acoperire dislocat. Nu are parapet de siguranță.

Racordarea podețului cu terasamentul pe partea dreaptă se face cu aripi din beton, desprinse de timpan 1-2cm, cu defecte ale betonului de față văzută.

- Infrastructura din beton, are infiltrații, calcifieri, beton degradat și dislocat pe alocuri.
- Timpanul dreapta din beton are armături corodate la vedere și beton de acoperire dislocat (FOTO 2 și 3 – Anexa 1);
- Racordarea cu terasamentul se face pe partea dreaptă cu aripi din beton, desprinse de timpan 1-2cm, cu defecte ale betonului de față văzută. (FOTO 2 și 3 – Anexa 1);
- Nu este parapet de siguranță (FOTO 2 și 7 – Anexa 1);

FOTO 2 și 3. Elevație podeț

- se vor executa lucrări de curățare și decolmatare la interiorul podețului;
- se vor realiza reparații ale suprafețelor de beton degradate;
- se va reface în totalitate hidroizolația;
- se vor repăra racordările cu terasamentul ale podețului;
- se va curăța albia atât în amonte, cât și în aval de podeț;
- se va executa un pereu la interior, pe toată lungimea podețului.

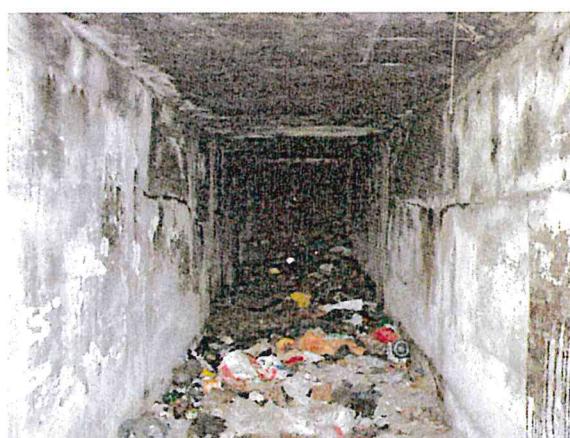
Suprastructura podețului este alcătuită din dale de beton armat, cu infiltrări minore, faianțări, depuneri de calciu, beton degradat pe zone restrânse și armături la vedere, corodate.

- Lungimea podețului este de 21.60m;
- Înălțimea liberă în podeț este de 1.90m÷2.30m;
- Intradosul dalei prezintă infiltrații minore, faianțări, depunerile de calciu, beton degradat pe zone restrânse și armături la vedere, corodate (FOTO 4, 5 și 6–Anexa 1);

FOTO 4. Interior podeț

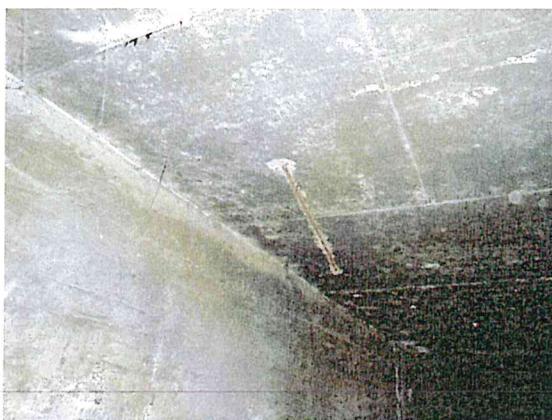
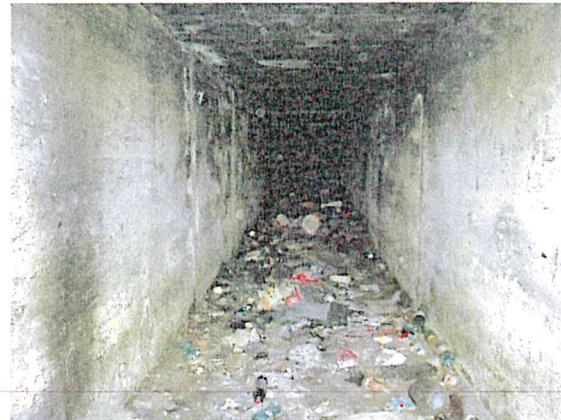
FOTO 5 și 6. Defecție beton interior podet

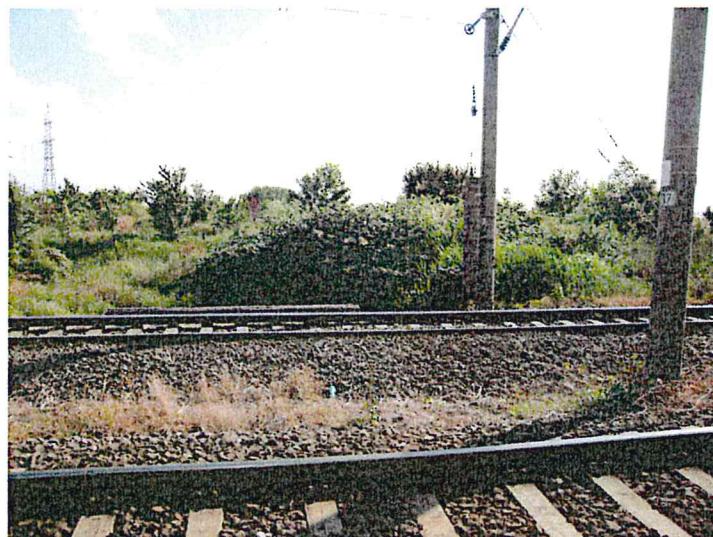
Albia ce subtraversează podețul este conturată, dar acoperită cu vegetație.

- Albia ce subtraversează podețul este conturată, dar acoperită cu vegetație (FOTO 7 – Anexa 1);

FOTO 7. Albie podet

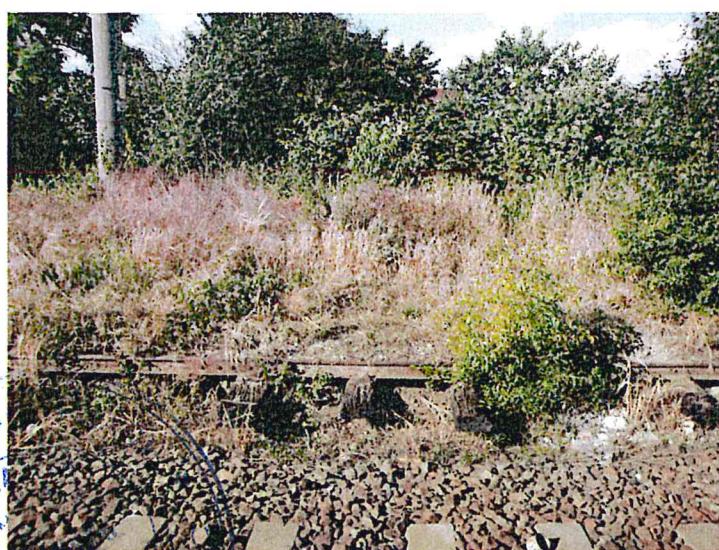
Pe podeț calea ferată este situată în curbă și pantă de 0.5%. Calea pe pod este alcătuită din traverse de beton și shină tip 49, pe liniile aflate în circulație și pe traverse de lemn, deteriorate, și şine tip "RESCHITZA 1876 B St III", pe linia dezafectată și îngropată sub un strat de pământ de cca. 50cm.

FOTO 8. Linie dezafectată

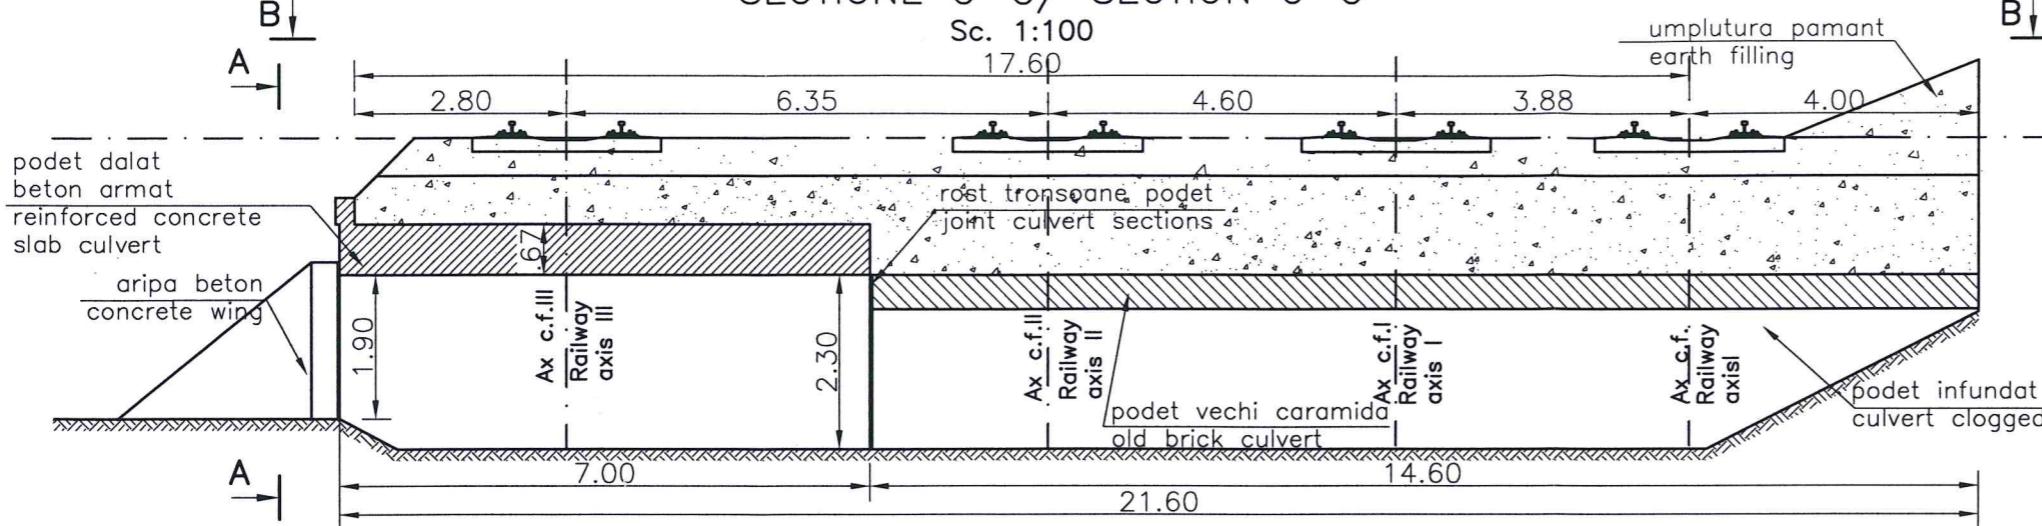
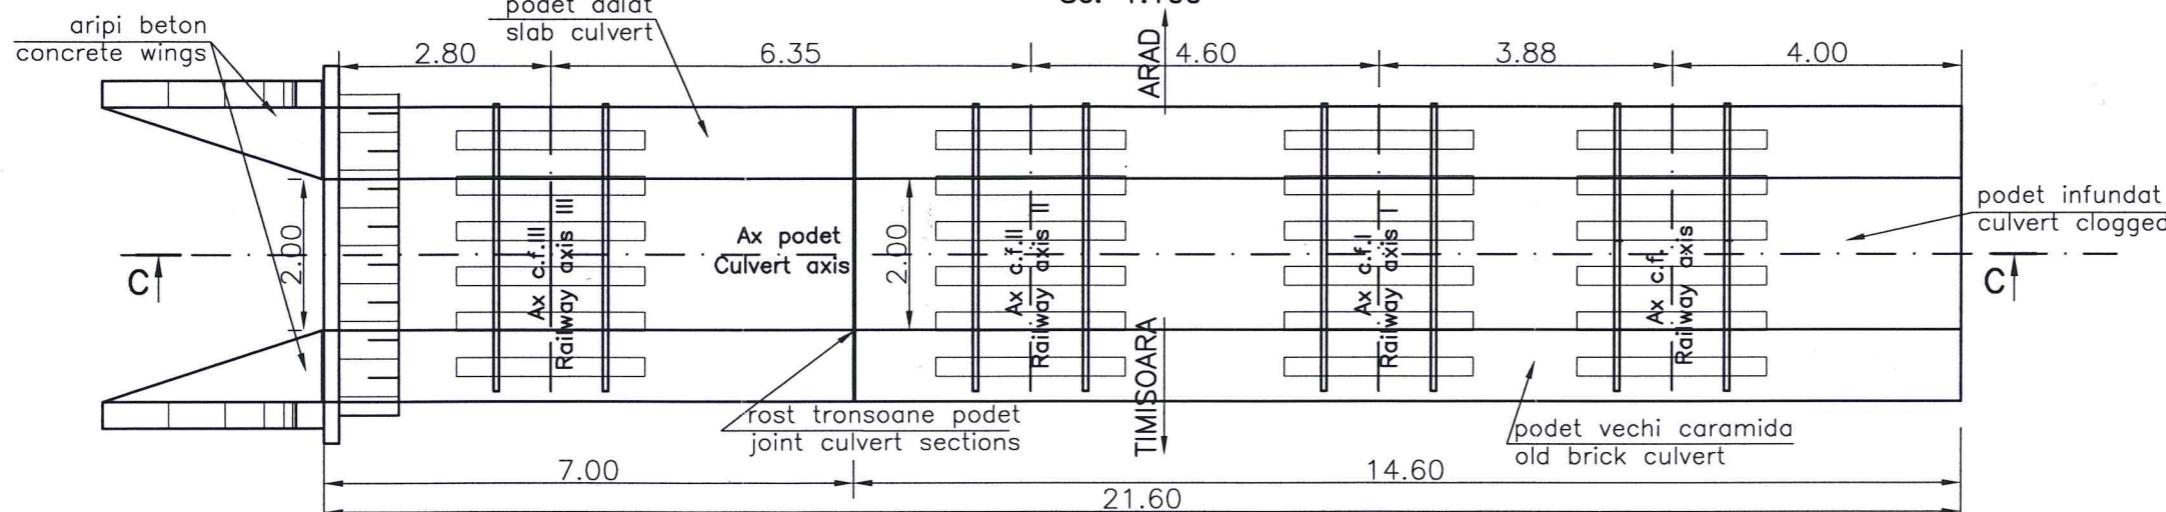
RELEVEU PODET KM 1+741
CULVERT SURVEY KM 1+741

- podetul este colmatat cu pamant si gunoai pe doua treimi din lungime;
- podetul este infundat la capatul drept de langa linia dezafectata;
- pe timpan stanga sunt armaturi corodate la vedere si nu este parapet de siguranta;
- dala de beton are infiltratii minore, faiantari, depuneri de calciu;
- infrastructura din beton si caramida are infiltratii, calcificieri, beton degradat;
- ariile de beton de pe stanga au cateva defecte de beton si sunt usor deplasate fata de podet;
- albia podetului este conturata in amonte si in aval, cu vegetatie;
