**Studiu de Fezabilitate pentru Modernizarea
liniei feroviare Caransebeș – Timișoara – Arad**

**EXPERTIZĂ TEHNICĂ
PODEȚ KM 3+262**

RAPORT DE EXPERTIZA TEHNICA

PODET Km 3+262 linia CF 218 Timisoara-Arad

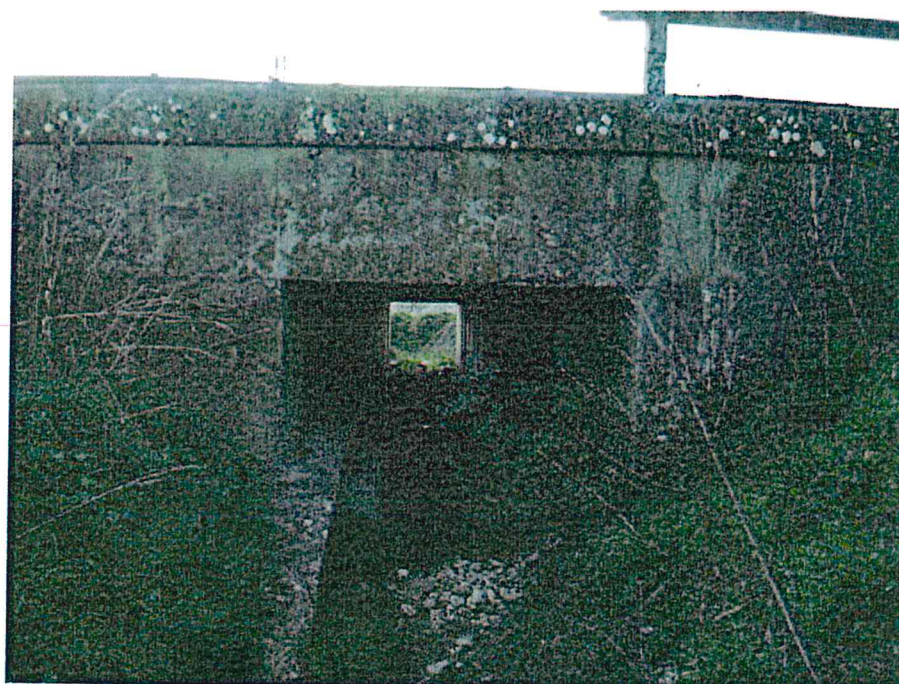
- Lungimea podetului este de 9.60m;
- Înălțimea liberă în podet este de 1.75m;
- Intradosul dalei prezintă armături la vedere, ruginite, beton degradat, infiltrații și calcefieri (FOTO 2, 3 și 5 – Anexa 1);
- Rosturile între moloanele din piatră au infiltrații, mortarul lipsește (FOTO 2 și 3 – Anexa 1);
- Racordarea cu terasamentul se face cu sferturi de con de pământ (FOTO 1 – Anexa 1);
- Canalul de beton din interior este degradat, colmatat cu resturi de piatră (FOTO 2 și 5 – Anexa 1);
- Timpanul din beton prezintă crapecuri, beton desprins (FOTO 1 – Anexa 1);
- Parapetul din beton este distrus (FOTO 1 – Anexa 1);

FOTO 1. *Vedere stânga podeț dalat tronson I*

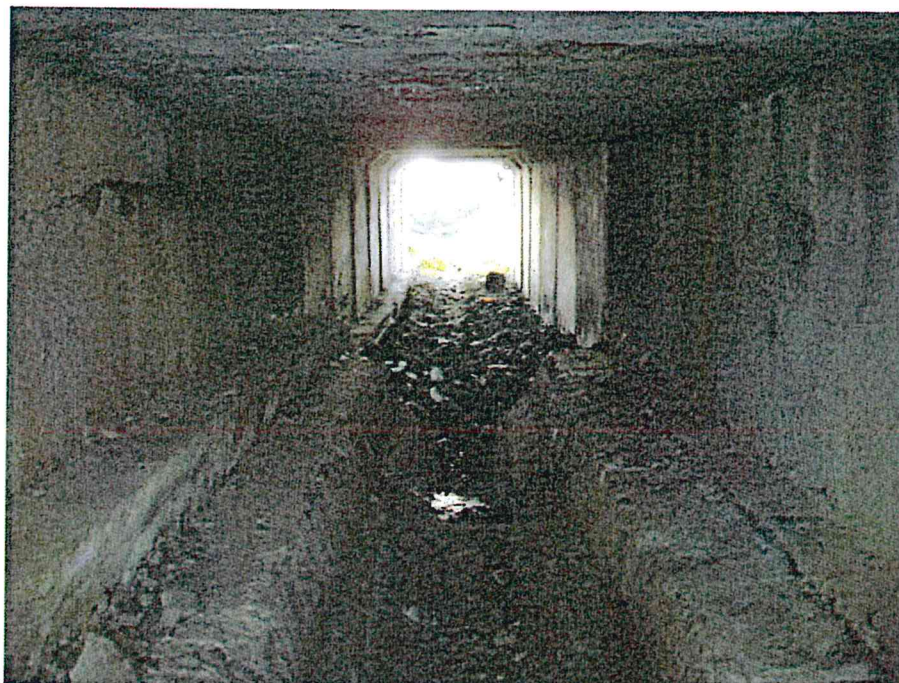
FOTO 2. *Vedere interior degradat podeț dalat tronson I*

- se vor executa lucrări de curățare și decolmatare la interiorul podetului;
- se vor realiza reparații prin camăsuire ale suprafețelor de beton degradate;
- hidroizolația se va reface în totalitate având în vedere infiltrațiile ce pot fi observate atât în zonele rosturilor dintre tronșoane, cât și în alte zone, la intrados;
- se vor repara racordările cu terasamentele ale podetului;
- se va curăța albia atât în amonte, cât și în aval de podet;
- se va executa un pereu la interior, pe toată lungimea podetului.

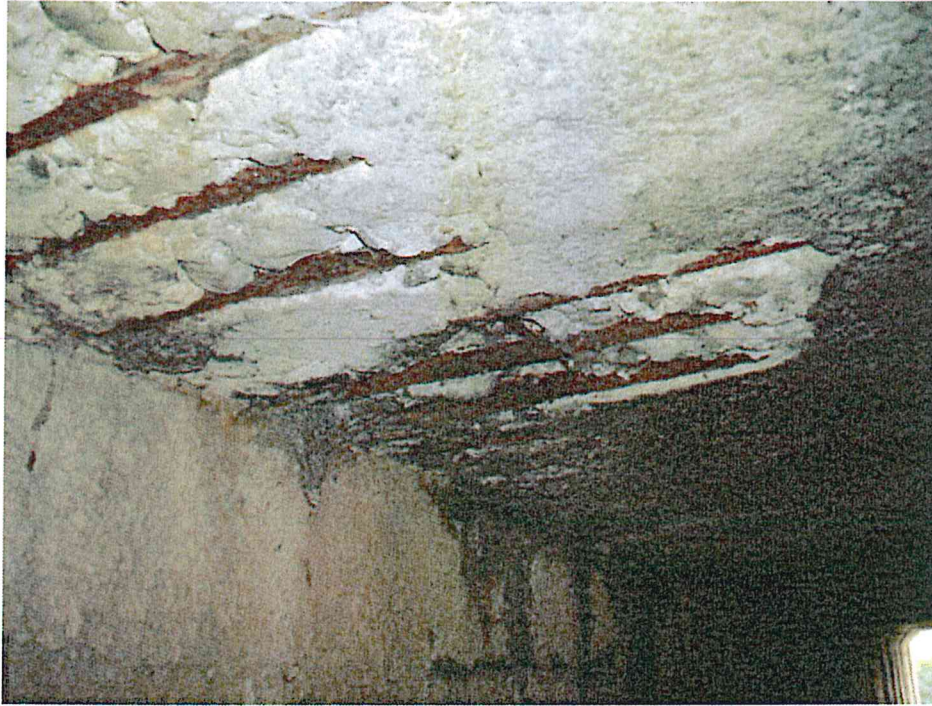
FOTO 3. *Intrados podeț dalat tronson I cu degradări majore*

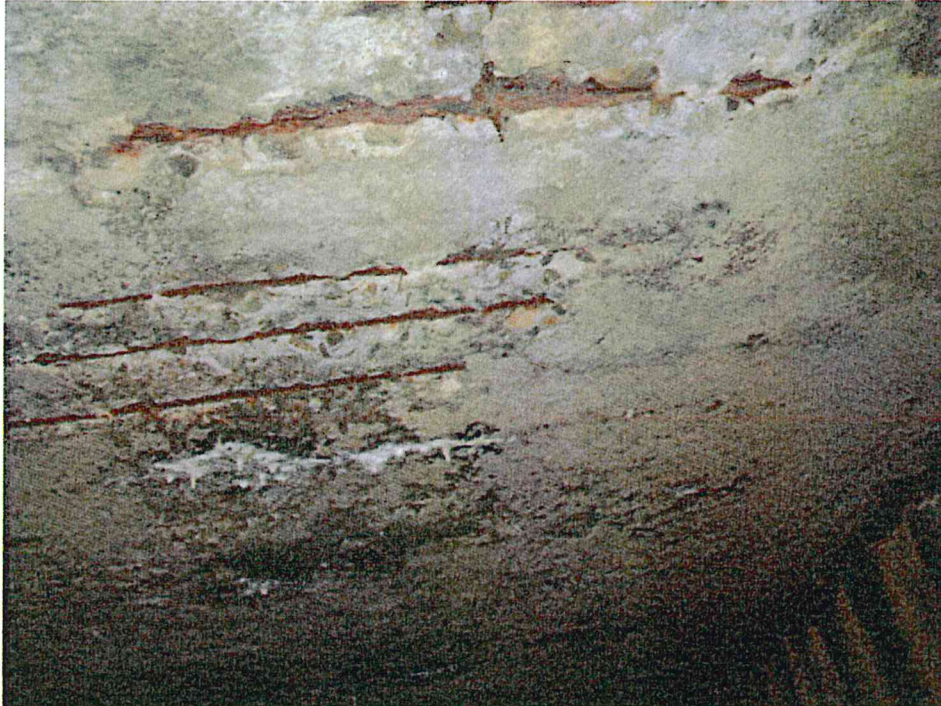
- Parapetul din beton este distrus (FOTO 8– Anexa 1).
- **La albia în zona podetului:**
 - la data vizitei în amplasament nu era apă în albia podetului;
 - albia este neconturată și este acoperită cu vegetație (FOTO 1, 4 și 5 – Anexa 1).

FOTO 4. *Armături decopertate, beton degradat, calcifieri pe tronson I*

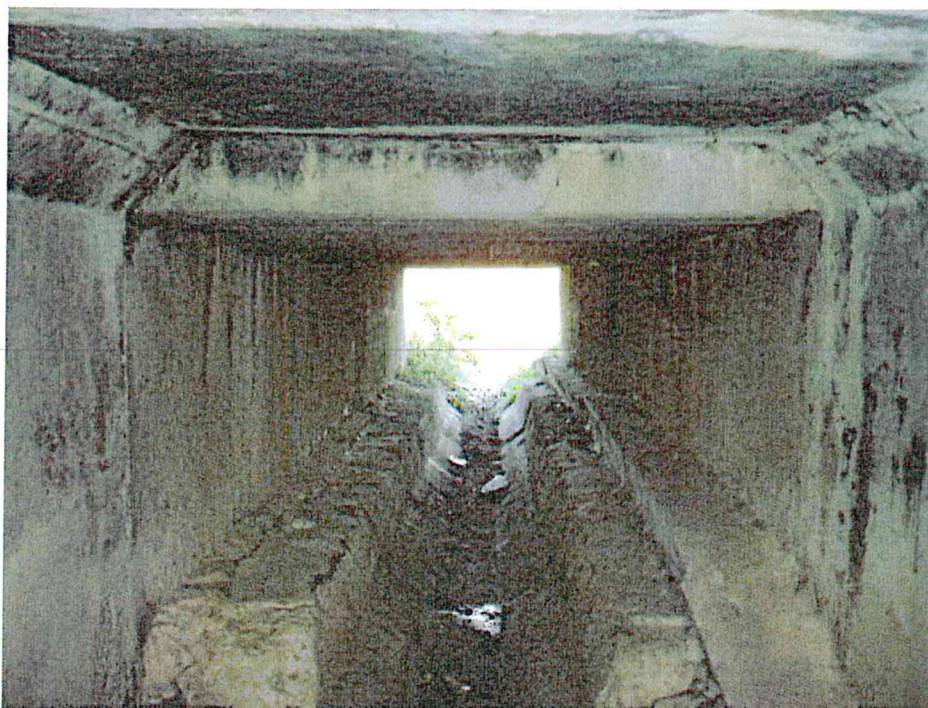
FOTO 5. *Canal beton interior podeț dalat tronson I*

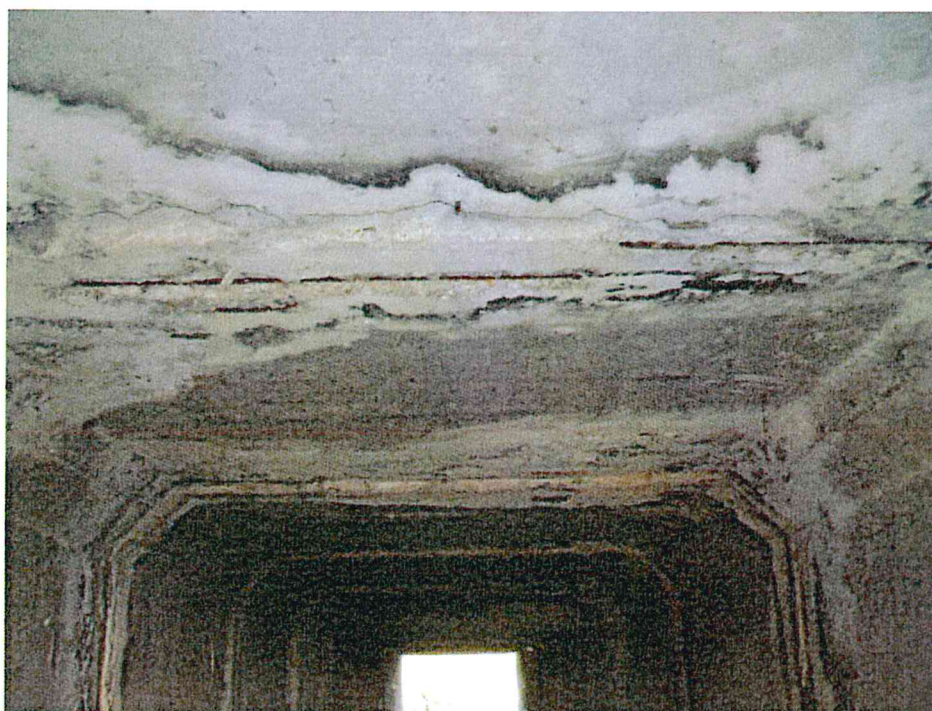
- Lungimea podetului este de 13.10m;
- Înălțimea liberă în podet este de 1.80m;
- Intradosul cadrelor C2 prezintă armături la vedere, ruginite, infiltrații, calcefieri (FOTO 6 și 7 – Anexa 1);
- Pereul din podet este degradat și colmatat cu măr și piatră spartă (FOTO 2 și 8 – Anexa 1);
- Racordarea cu terasamentul se face cu aripi prefabricate din beton tip A2 (FOTO 8 – Anexa 1);
- Timpanul din beton prezintă crapecuri, beton desprins (FOTO 8 – Anexa 1);

FOTO 6. *Vedere intrados podeț cadru C2 tronson II*

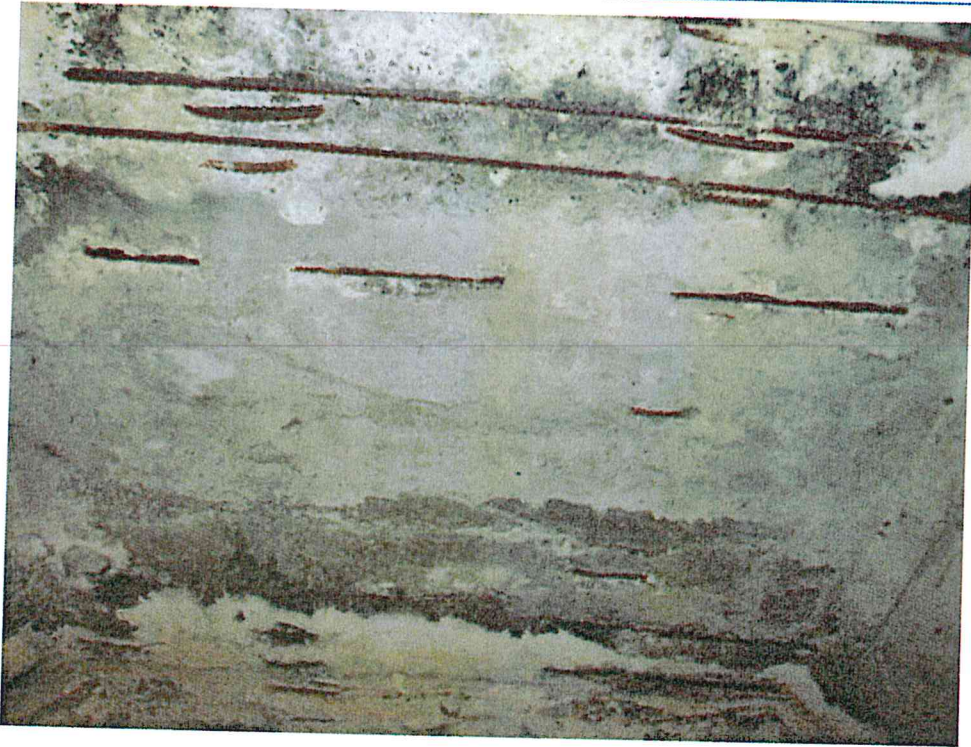
FOTO 7 Degradări intrados podeș cadru C2 tronson II

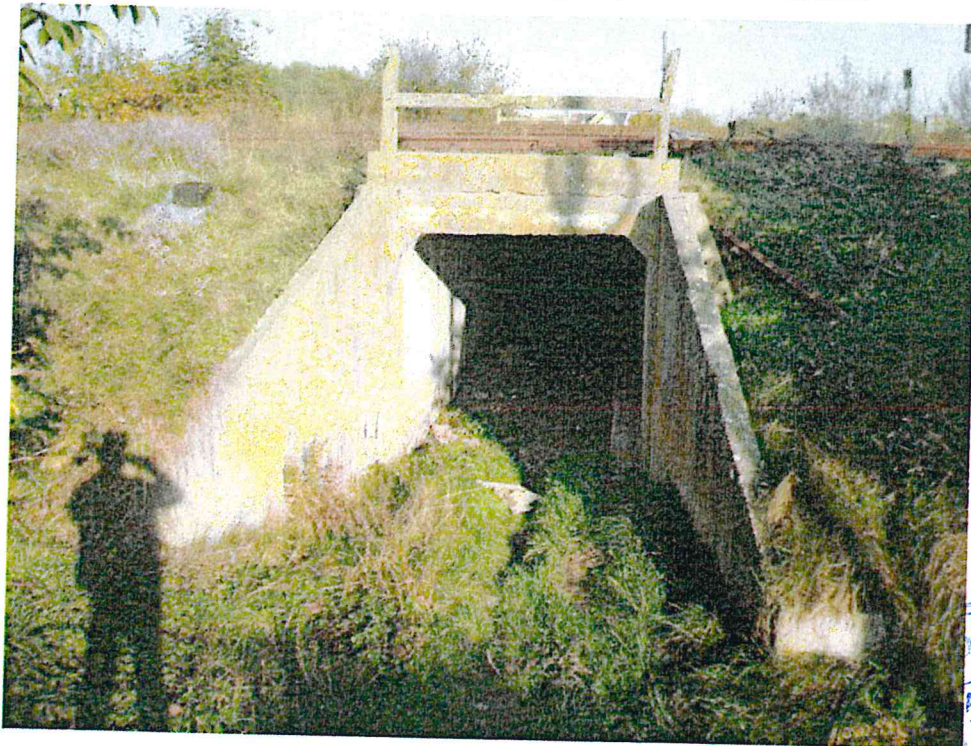
FOTO 8. Vedere dreapta podeș cadru C2 tronson II

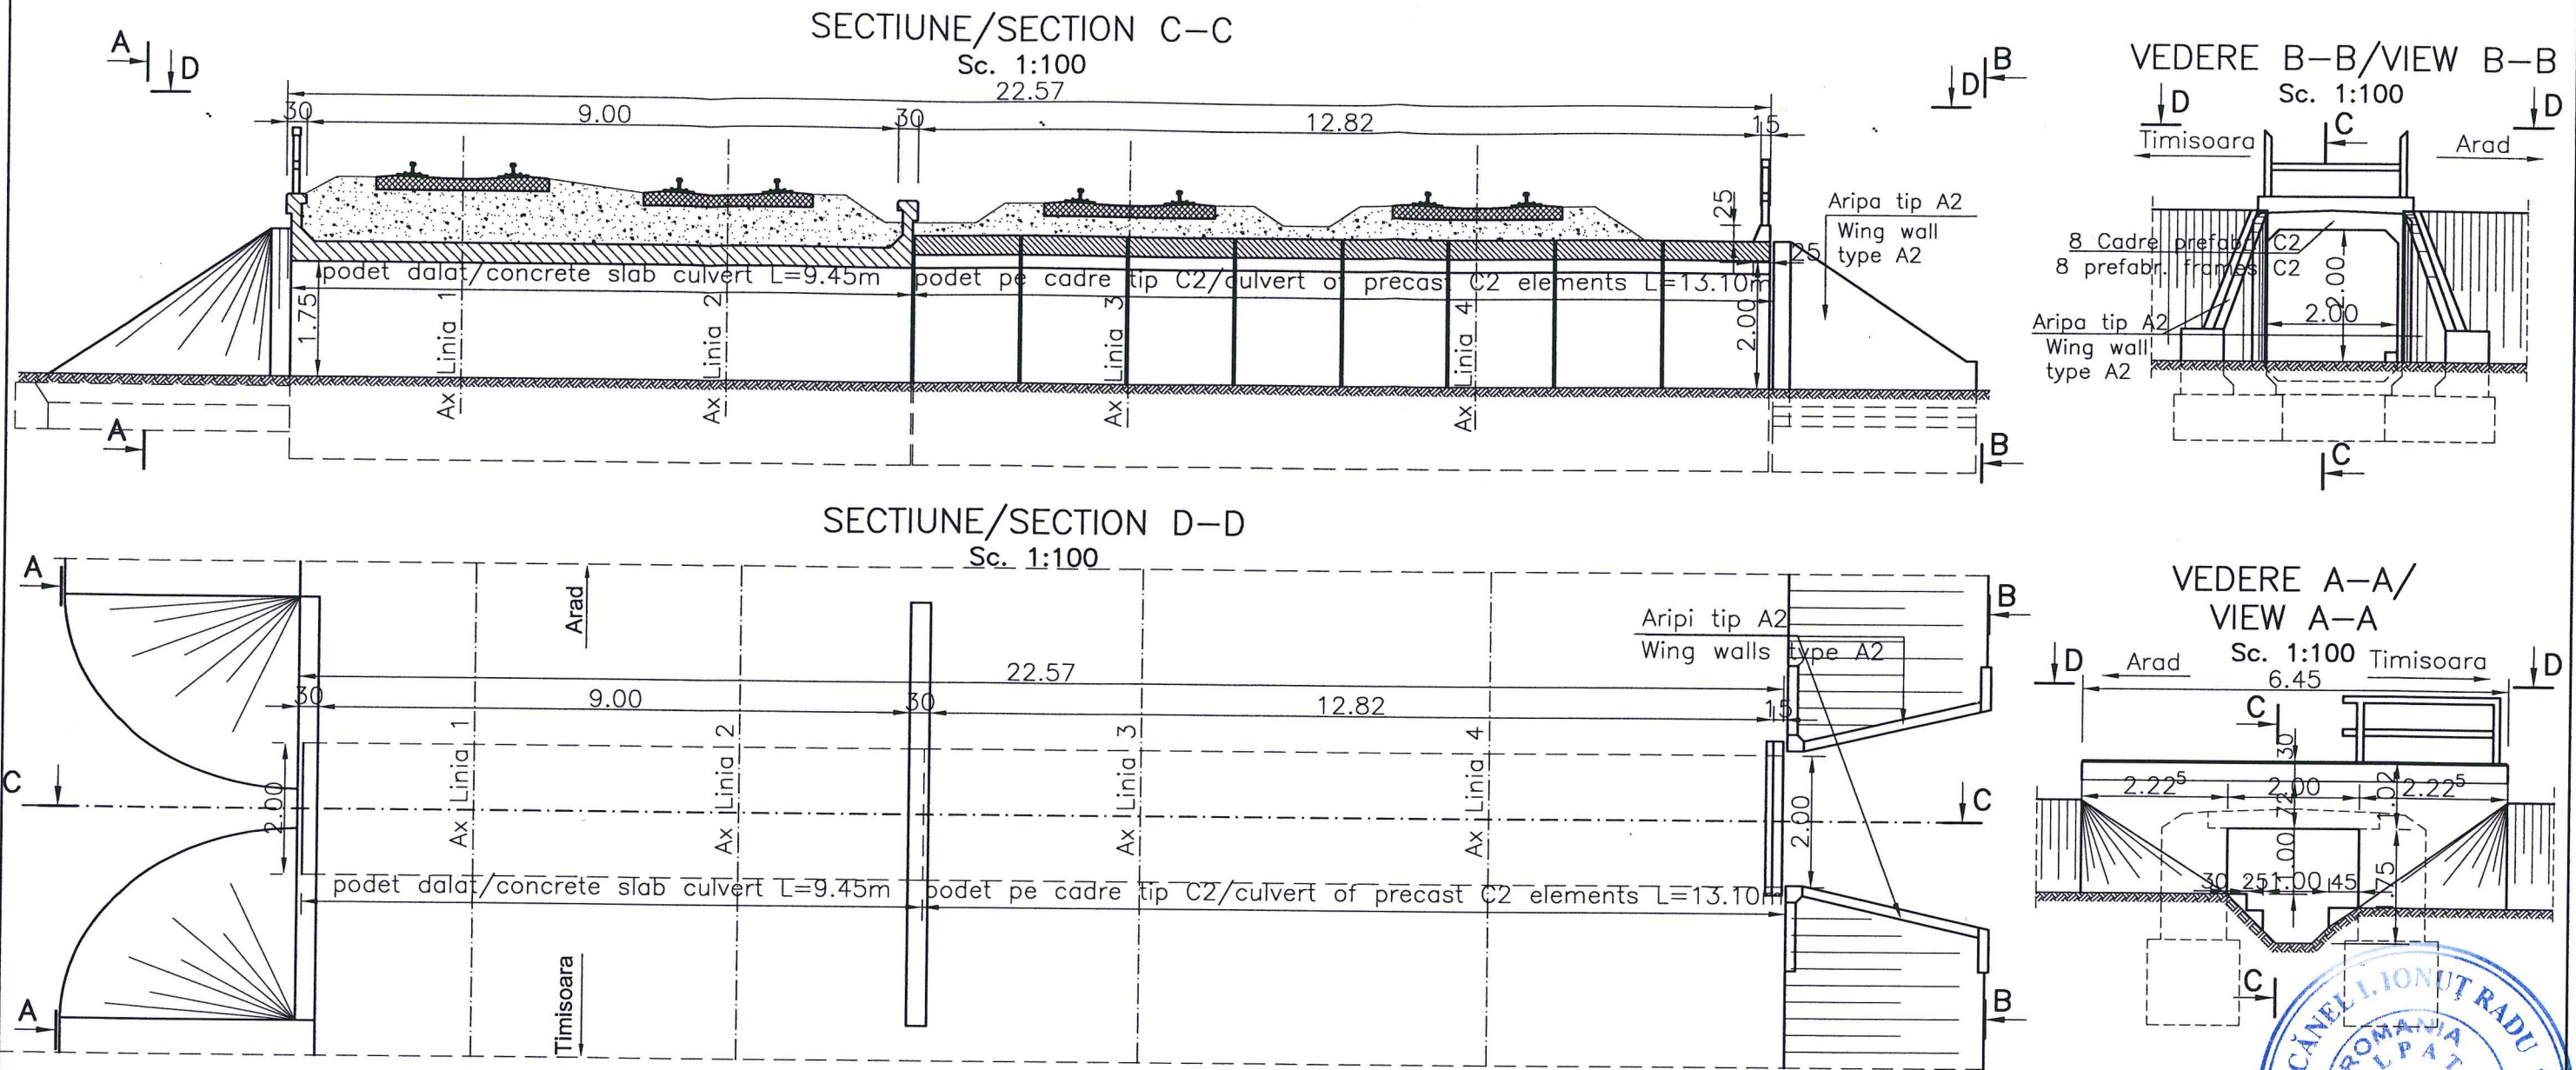
- Intradosul dalei prezinta urme de infiltratii pete de rugina si armatura vizibila corodata.
- Rosturile dintre cadre prezinta urme de infiltratii.
- Parapetii sunt din beton armat si prezinta degradari si elemente lipsa.
- Pe linia 3 inainte de podet se afla un schimbator simplu.
- Cablurile sunt prezente pe podet pe timpanul amonte pe timpanul aval si pe zona centrala.
- Pe partea dreapta a podetului albia este partial colmatata cu piatra sparta.
- Forma si dimensiunile fundatiilor au doar caracter informativ.
