**Studiu de Fezabilitate pentru Modernizarea
liniei feroviare Caransebeș – Timișoara – Arad**

EXPERTIZĂ TEHNICĂ

PODEȚ KM 4+005

PODET Km 4+005 linia CF 218 Timisoara-Arad

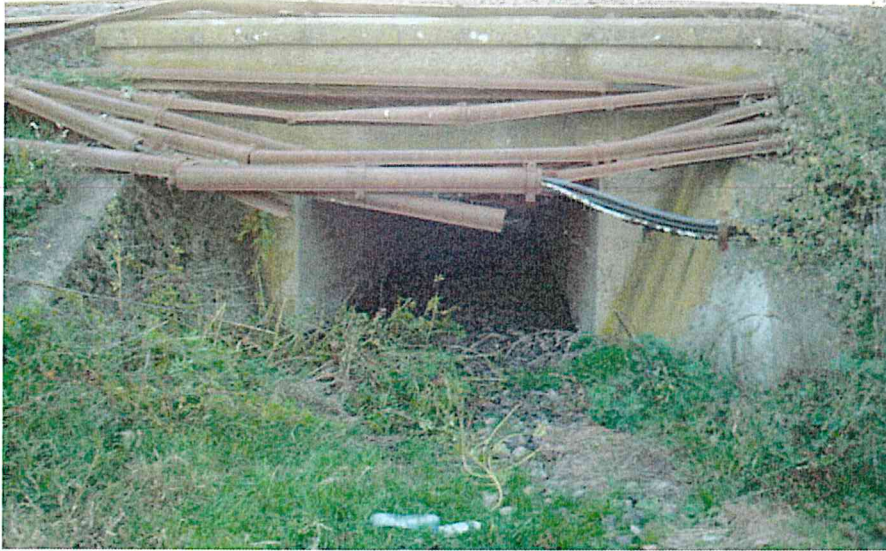
FOTO 1. Vedere aval podeț dalat cf

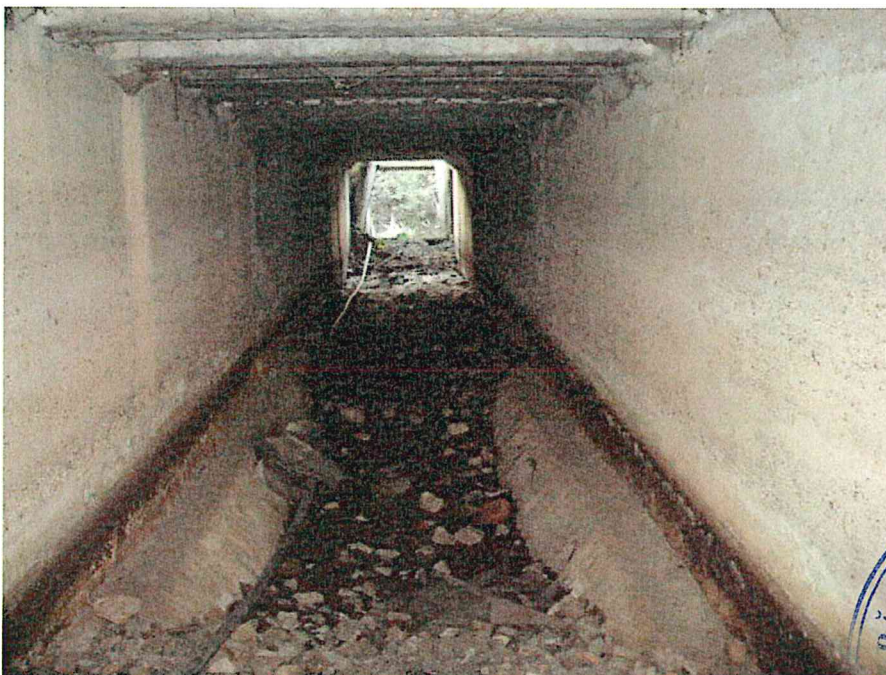
- Lungimea tronsonului este de 9.80m;
- Grinzile prezinta diverse degradari precum: segregari, fisurari de diverse dimensiuni, exfolieri, armaturi la vedere si infiltratii la rosturi (FOTO 4 – Anexa 1);
- Infrastructura prezinta degradari precum segregari si infiltratii;
- Pe 50% din lungimea tronsonului, podetul este colmatat cu piatra sparta (FOTO 2 – Anexa 1);
- Inaltimea libera in podet este de 1.40m;

FOTO 2. Vedere aval podeț dalat cf și pereu colmatat

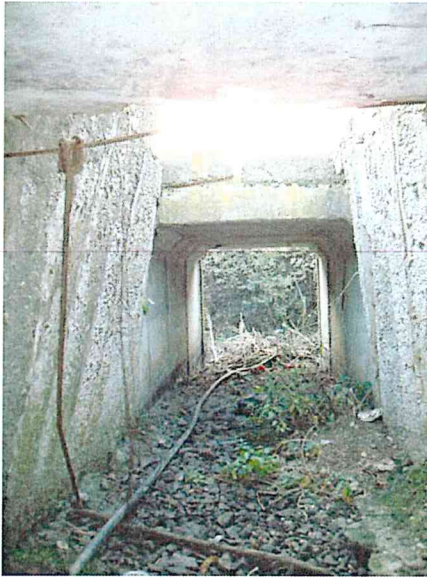
FOTO 3. *Vedere sprijinire verticală*

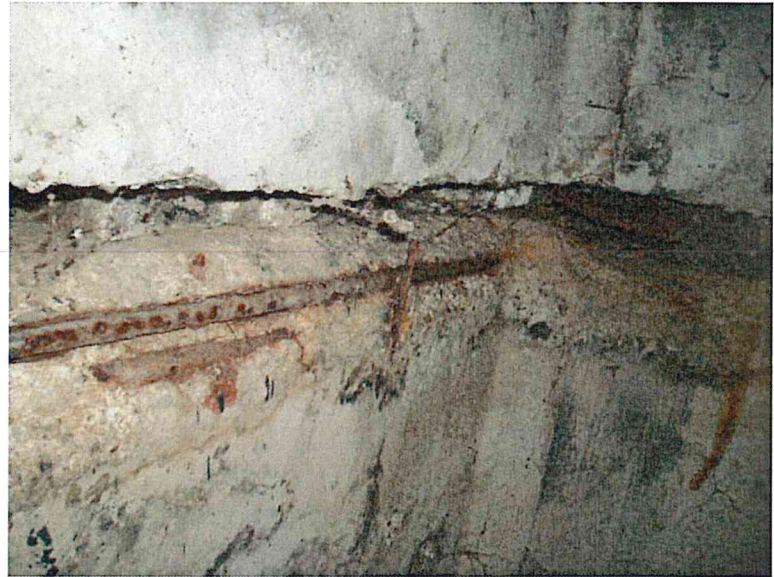
FOTO 4. *Armături vizibile la rost*

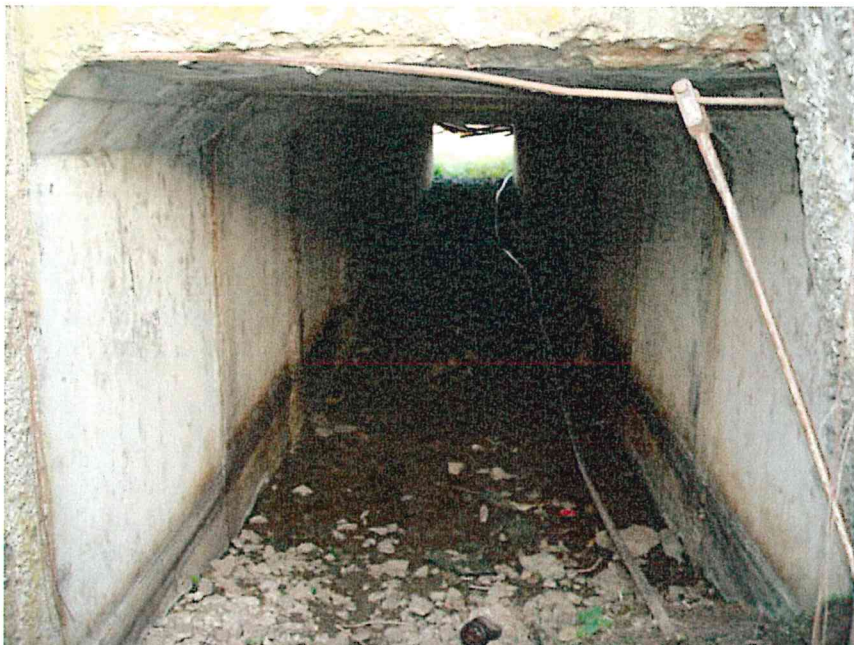
- Podetul este colmatat cu piatra sparta pe lungimea unui element prefabricat (FOTO 5 – Anexa 1);
 - Racordarea dintre tronsonul III si podetul de drum se face cu ajutorul unui zid de sprijin realizat din grinzi din beton; Aceste grinzi sunt intr-o stare avansata de degradare, ceea ce face ca echilibrul acestora sa fie incert;

FOTO 5. *Vedere podeț cadru cf și pereu colmatat*

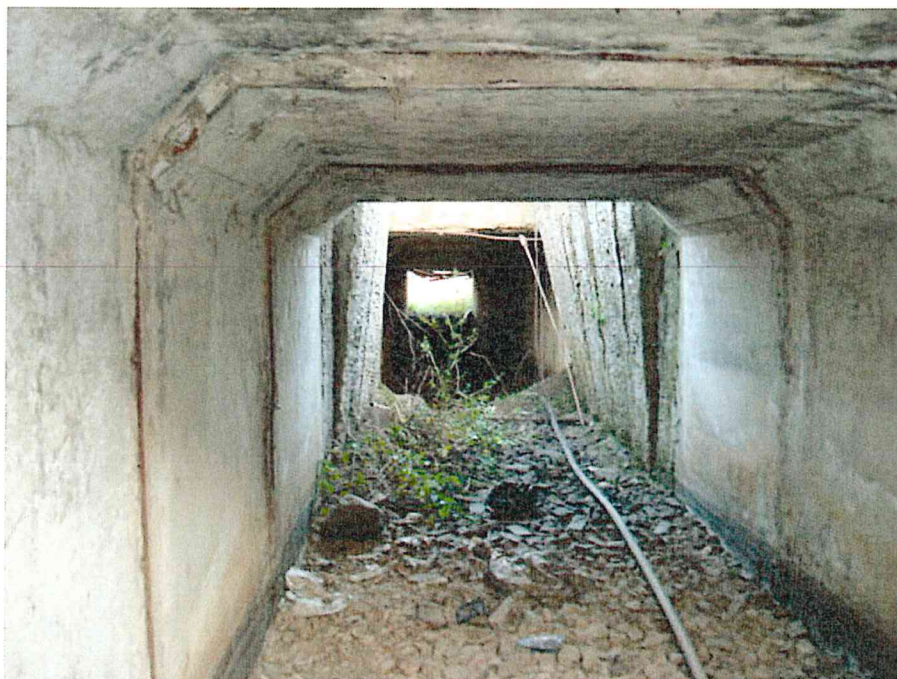
FOTO 6. *Vedere podeș cadru drum și pereu colmatat*

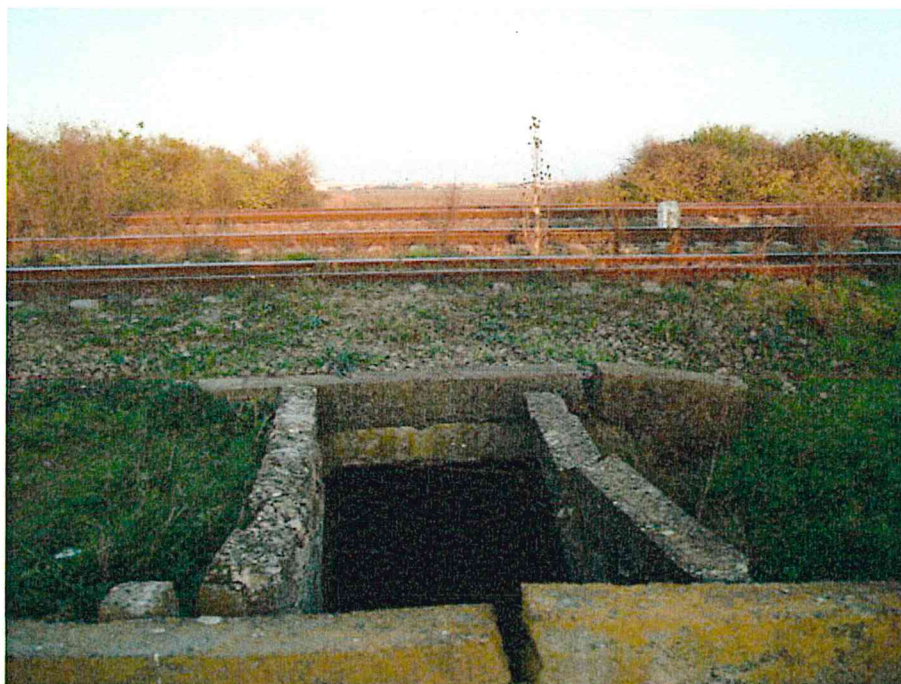
- Ambele grinzi de coronament ale zidului de sprijin sunt degradate complet (despicate) in 2 bucati in sens transversal;
 - Timpanul de la capatul podetului este degradat complet (despicat) in 2 bucati in sens transversal (FOTO 7 – Anexa 1);

FOTO 7. *Vedere amonte podeș cadru cf*

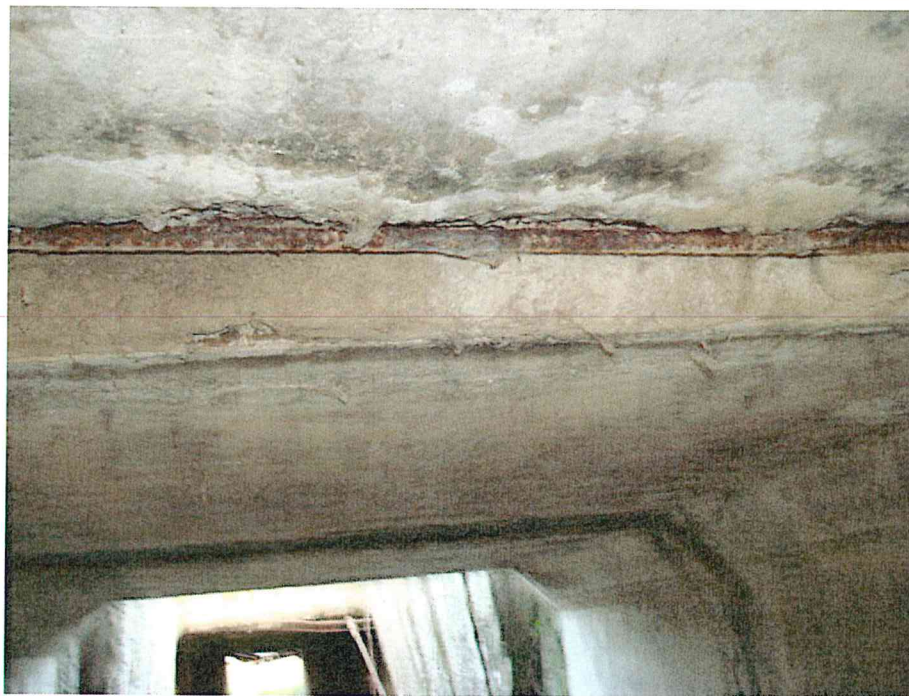
- **Podetul de drum - Podet din cadre din beton prefabricat tip C2;**
 - Lungimea tronsonului este de 4.85m;
 - Cadrele prefabricate in zona rosturilor prezinta defecte precum armatura la vedere si infiltratii (FOTO 8 – Anexa 1);

FOTO 8. *Armătură la vedere intrados podeț drum*

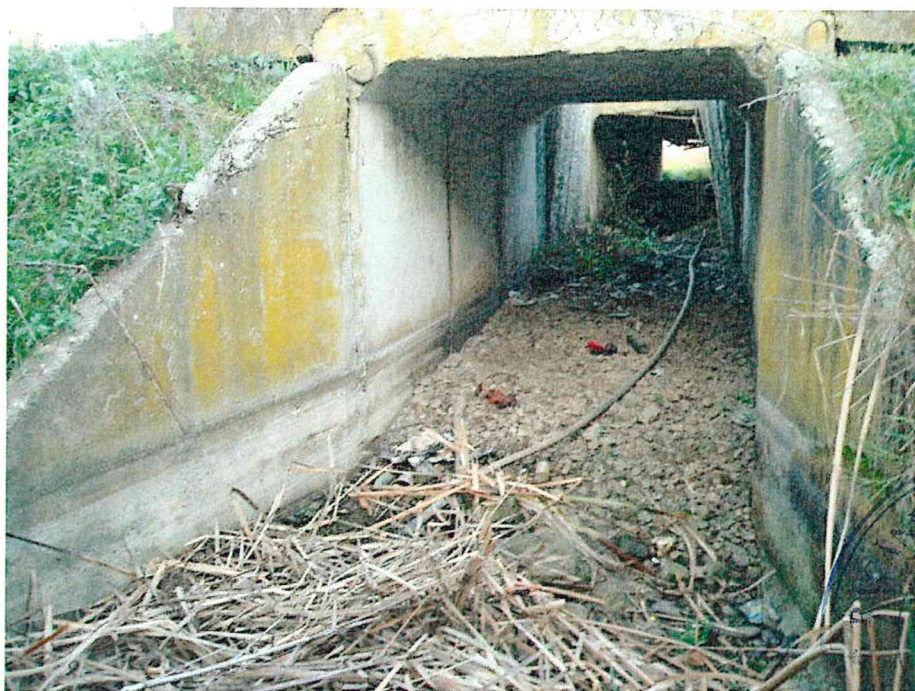
- Racordarea podetului cu terasamentul este realizata cu aripi din beton prefabricate tip A2 (FOTO 9 – Anexa 1);

FOTO 9. *Vedere amonte podeț drum*

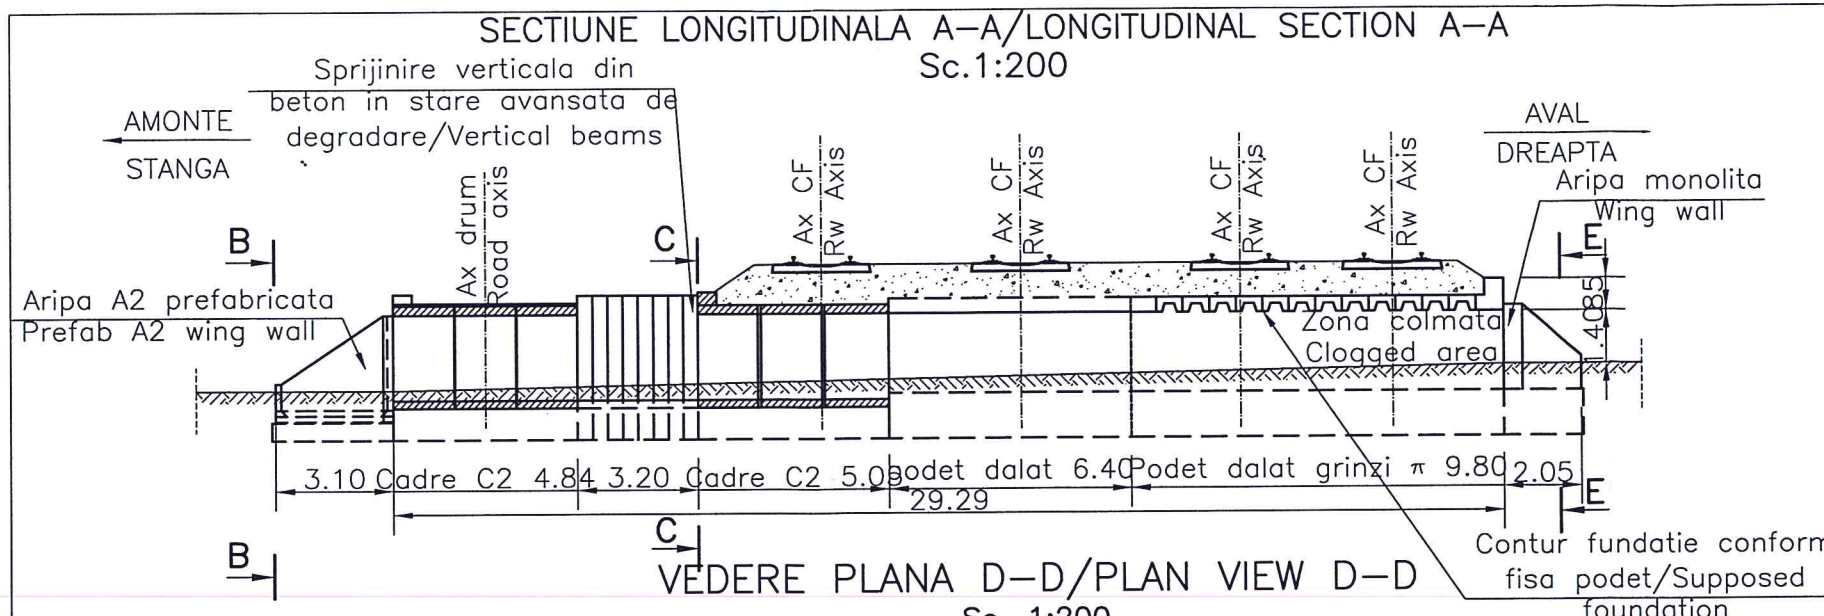
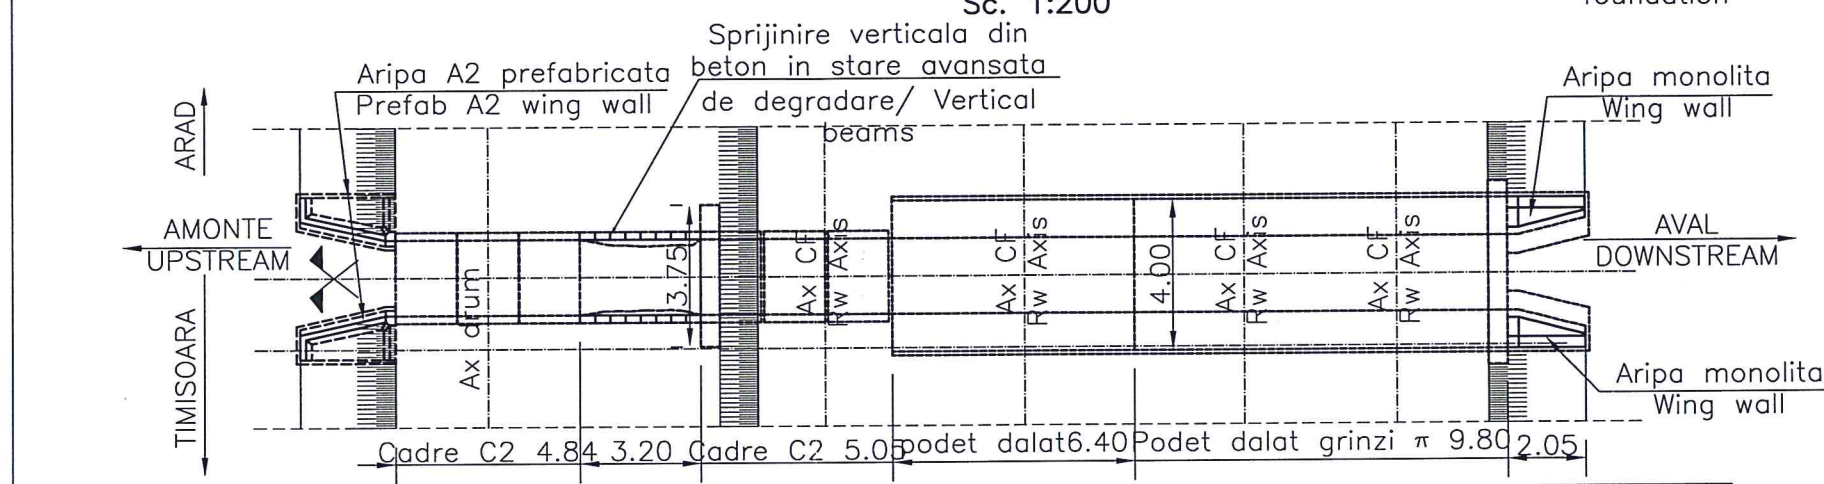
1. The culvert is clogged downstream;
2. The connection between the road culvert and the R.w one It is made using a retaining wall which was in a state of advanced decay. It shows sign of movement from the initial situation .
3. The upstream tympanum shows displacement of concrete.
4. The culvert concrete faces are degraded (muscles, segregation, infiltration and uncovered rebar's in sight)
5. Numerous cables in sight, especially near the tympanum;
