## **Studiu de Fezabilitate pentru Modernizarea liniei feroviare Caransebeș – Timișoara – Arad**

**EXPERTIZĂ TEHNICĂ**

**POD KM 568+657**

### POD Km 568+657 linia CF 100 Bucureşti N - Jimbolia

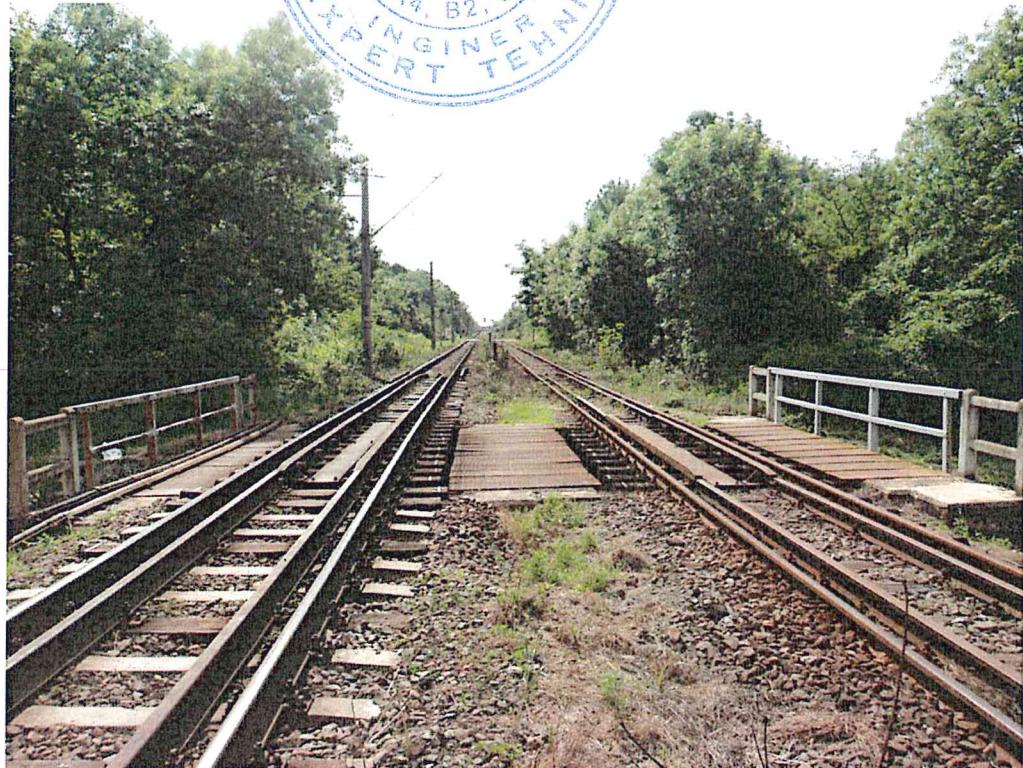
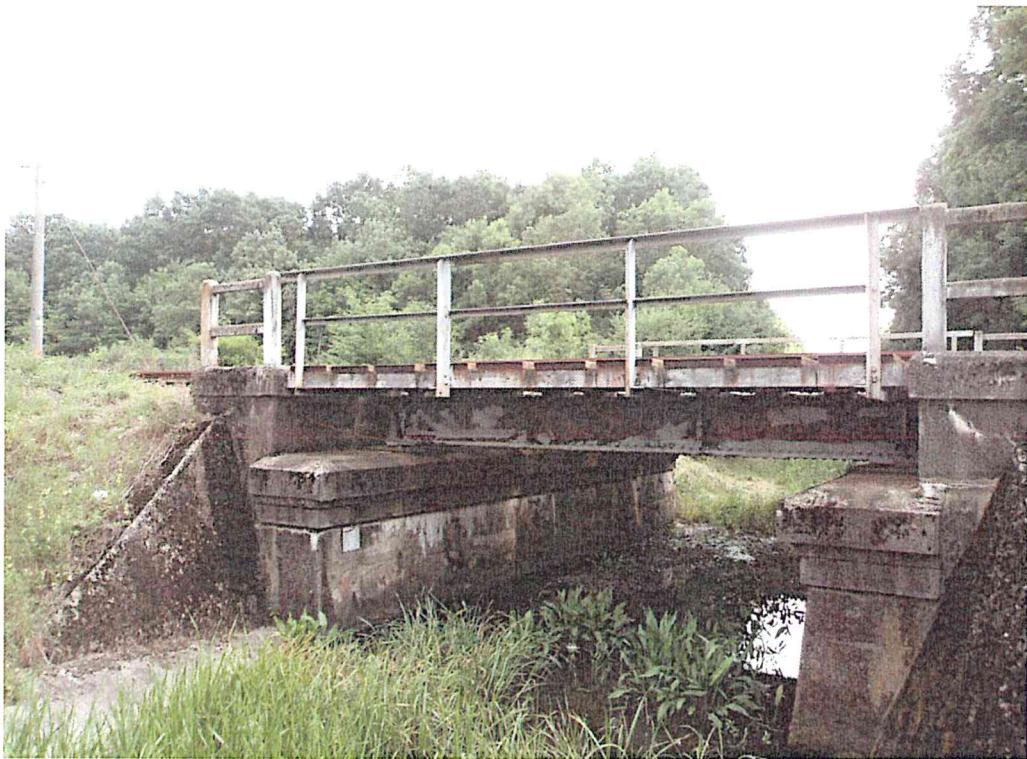
Podul este amplasat între stațiile Remetea Mare – Timișoara Est, asigurând traversarea albiei canalizate a pârâului Behela, cu două linii de cale ferată. O linie este electrificată, linia 100 Timișoara – Jimbolia (cu traverse de lemn și şine tip 65) și una neelectrificată, linia 217 Timișoara Fabrică – Radna (cu traverse de lemn și şine tip 49) (pod km 2+011) (FOTO 1 – Anexa 1);

**FOTO 1. Vedere spre Timișoara. Elevație.**

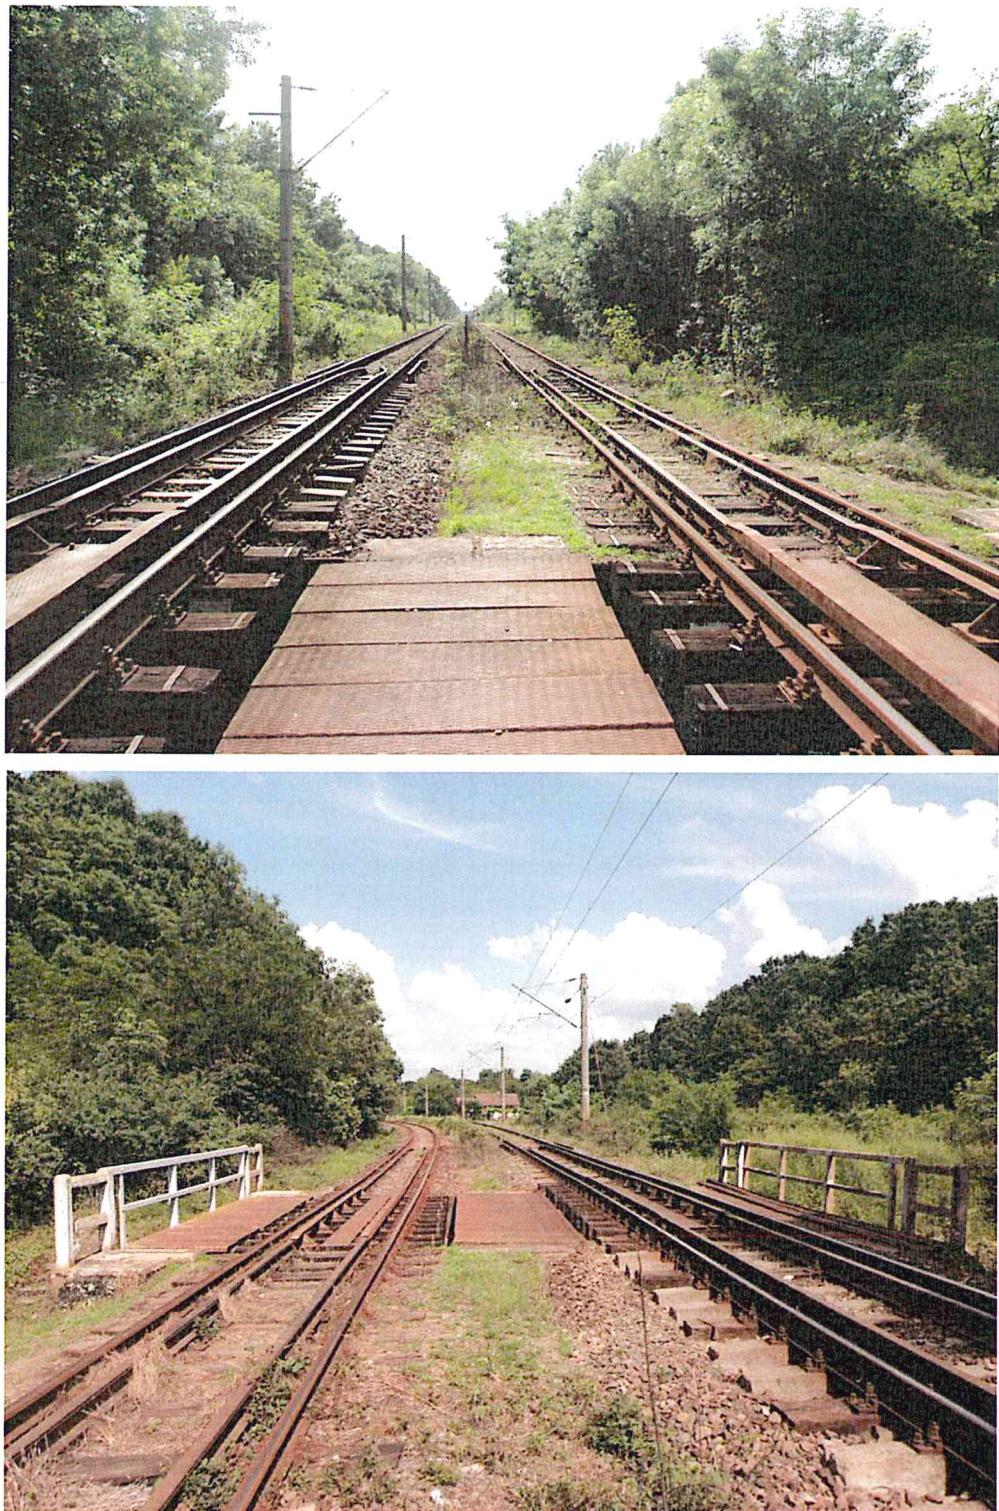
- **Calea pe pod (FOTO 2 – Anexa 1)**
  - Podul asigură traversarea a două linii de cale ferată: una electrificată și una neelectrificată;
  - Calea pe pod este realizată cu şine tip 65 pe un fir și tip 49 pe celălalt fir, pozate pe traverse din lemn;
  - Podul este prevăzut cu trotuare de serviciu, realizate independent cu longrine metalice tip U, încastrate în culee și prevăzute cu dulapi metalici din tablă striată.

**FOTO 2. Vederi spre Timișoara și spre Lugoj**

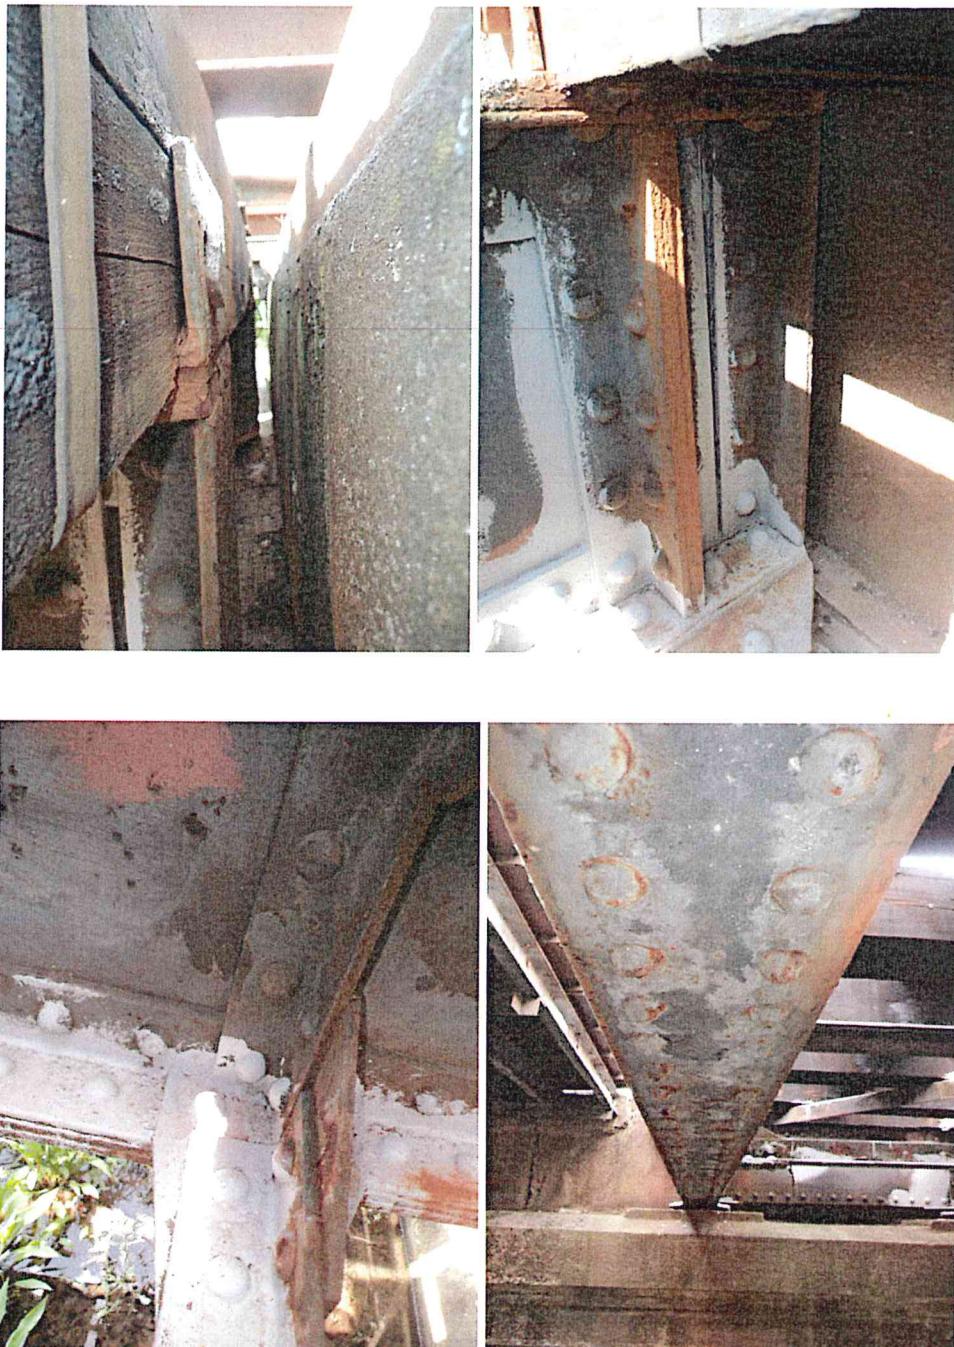
- protecția anticorozivă a tablierului se exfoliază pe alocuri, în special în zona tălpilor; coroziuni mai pronunțate în zona reazemelor și la partea inferioară a elementelor tablierului;

- dulapii metalici de trotuar sunt ruginiți;
- ***Infrastructura podului*** (FOTO 5, 6, 7 și 8 – Anexa 1)
  - infrastructura constă în două culee din beton;

**FOTO 3. Defecte ale structurii metalice**

- se va face în termen revizia tablierului metalic. Se recomandă să se utilizeze sablarea pentru curățarea suprafețelor metalice de murdărie, rugină și vopsea, atât pentru depistarea cu ușurință a defecțiunilor cât și pentru repararea acestora și realizarea ulterioară a unei protecții anticorozive. Se va organiza evidența defecțiunilor depistate astfel încât să se poată reconstituî tipul defectului (fisură, plaga, punct de rugină, nit distrus prin coroziune, etc.), poziția defectului pe elementul structural, poziția în structură a acestuia și aprecierea gravitației efectului (reducerea secțiunii prin coroziune, prin fisurare, etc). Se vor executa remedierea defectelor depistate la structură metalică conform specificațiilor din proiect și a caietului de sarcini. Se vor executa lucrări de consolidare la elementele de rezistență ale tablierului metalic pentru a corespunde convoiului de calcul actual;

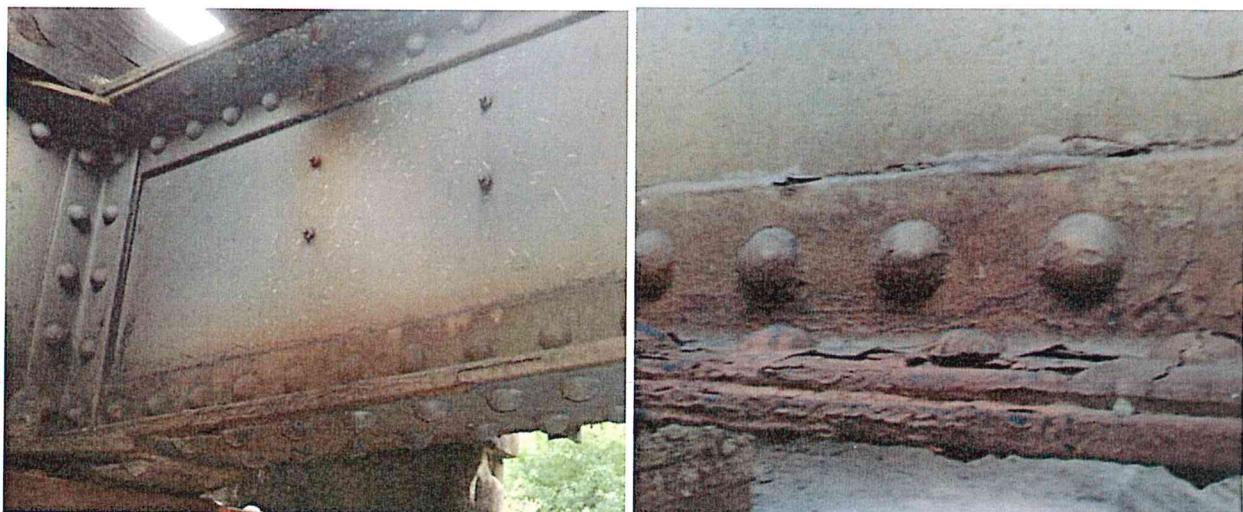
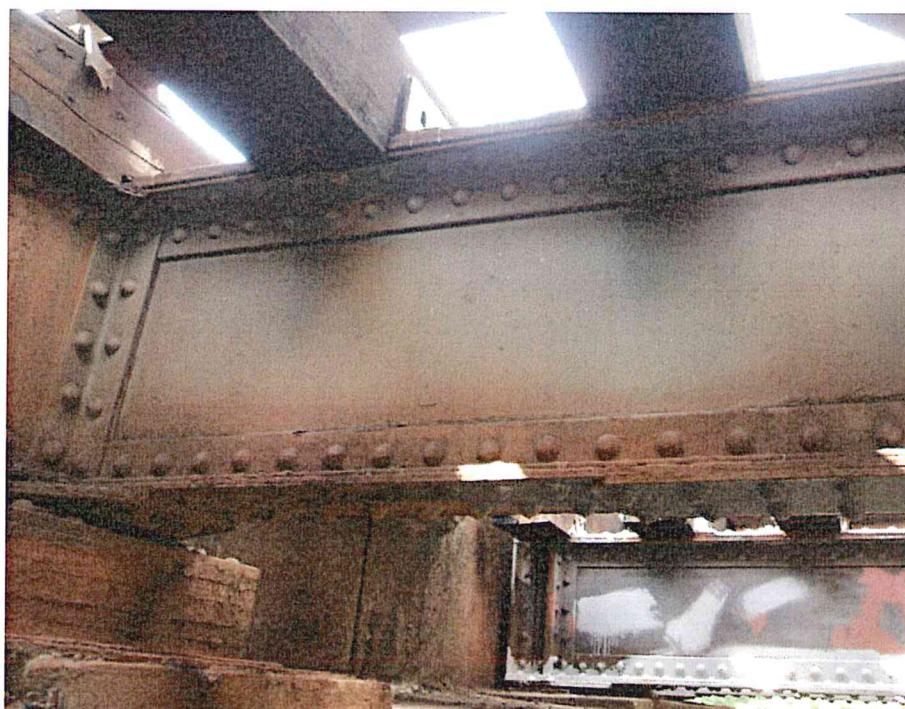
**FOTO 4. Defecte ale structurii metalice**

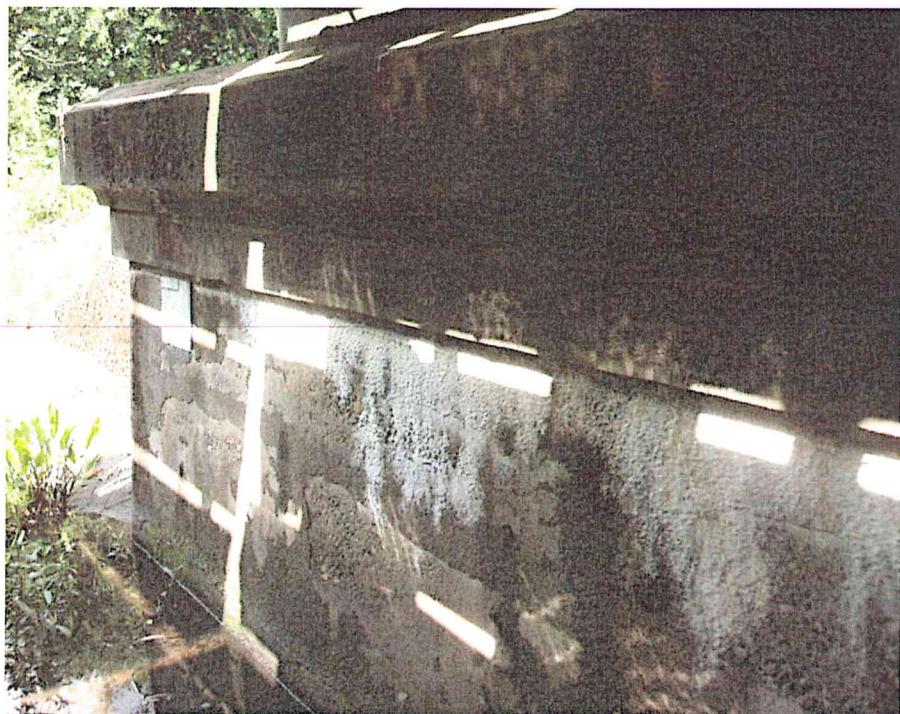
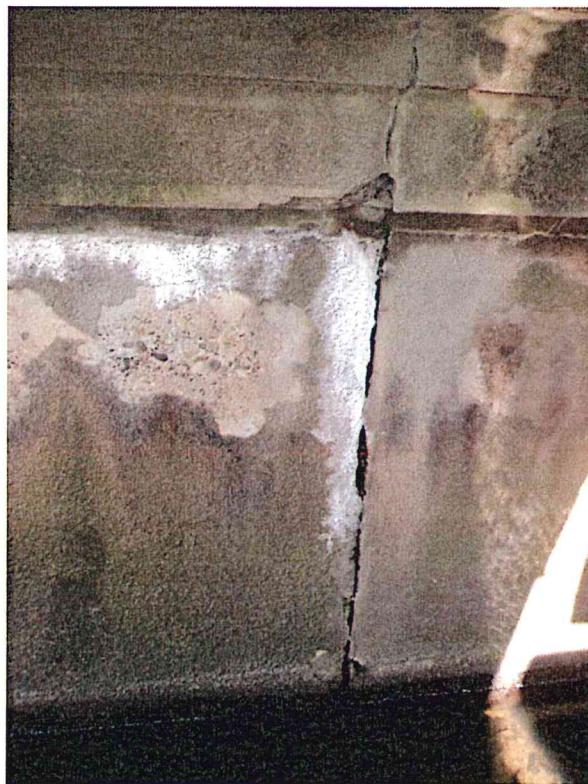
- fisuri, infiltrații, calcifieri și faianțări la infrastructuri, mai pronunțate imediat sub bancheta cuzineștilor;
  - pe zidul de gardă Lugoj sunt armături la vedere;

**FOTO 5. Defecte ale infrastructurii**

- se vor realiza reparații ale suprafețelor de beton degradate pentru infrastructurile existente (culee);
- se va reface hidroizolația și sistemul drenant din spatele culeelor;

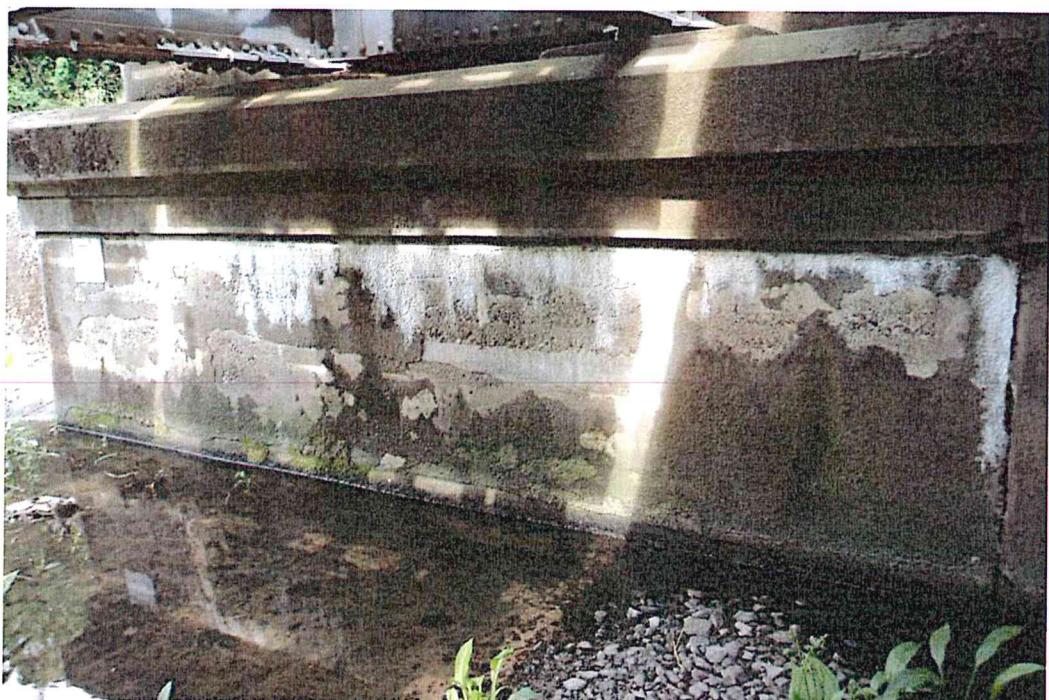
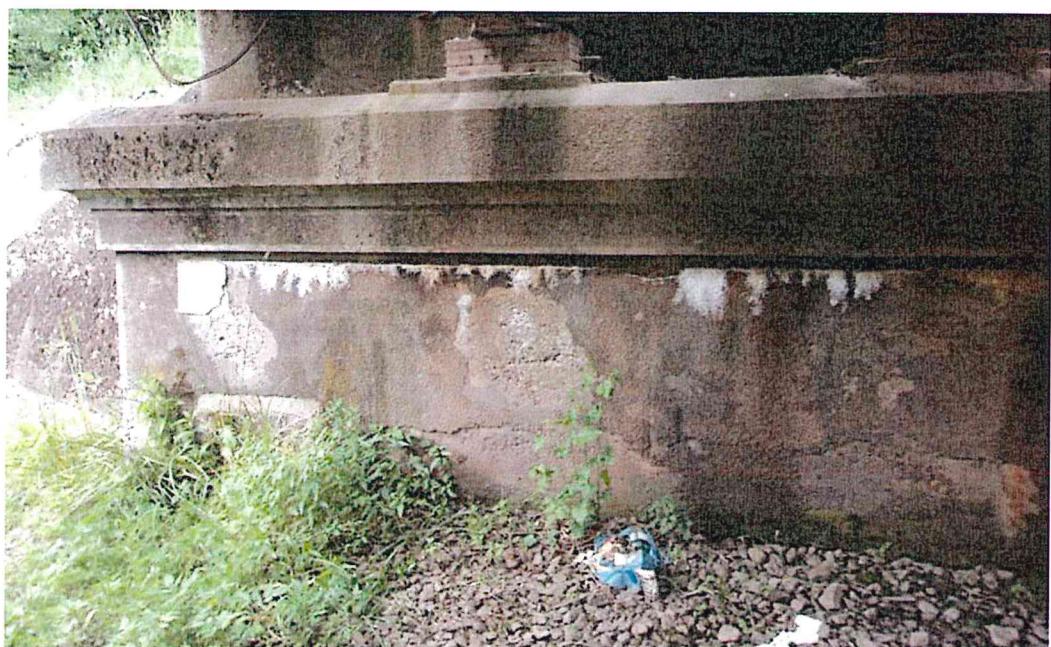
**FOTO 6. Defecte ale infrastructurii**

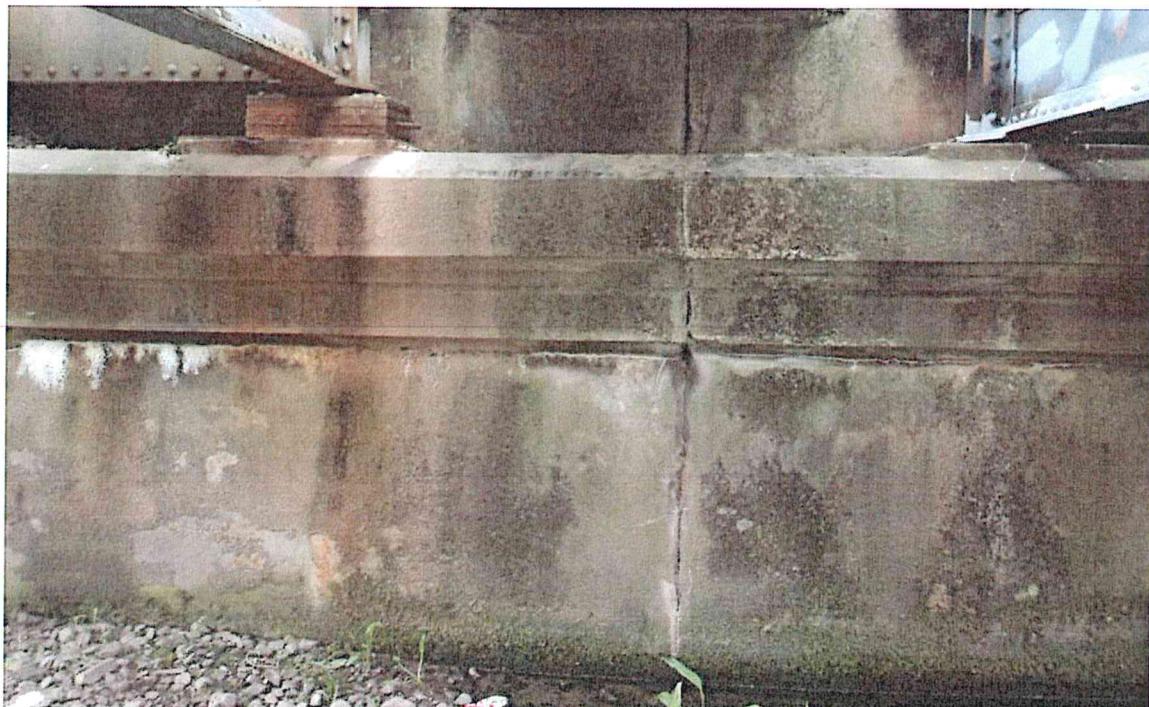
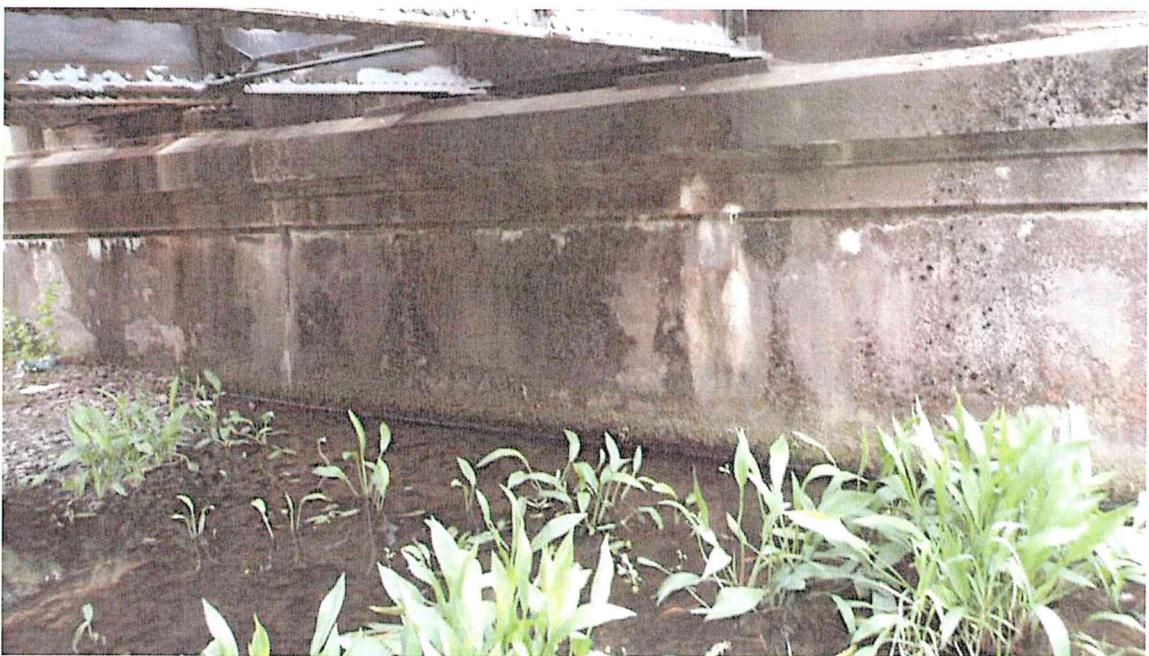
**FOTO 7. Defecțe ale infrastructurii**

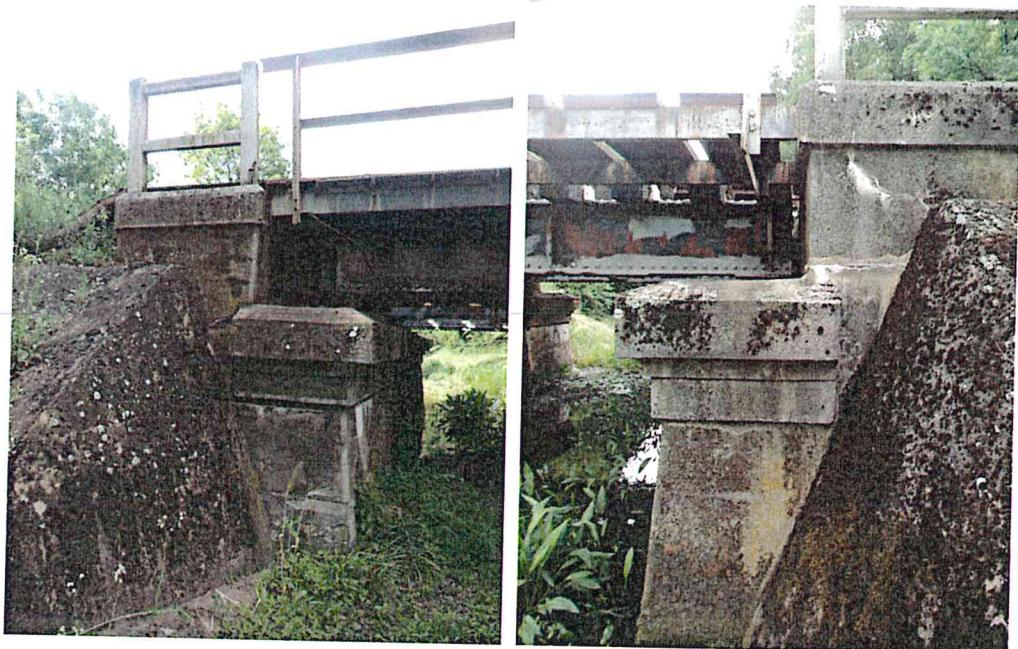
**FOTO 8. Defecte ale infrastructurii și racordării cu terasamentul**

- se vor reface terasamentele de la capetele podului și prisma de piatră spartă a podului pentru a se asigura stabilitatea prismei;
- se vor curăța și repară toate suprafețele aripilor monolite din beton;

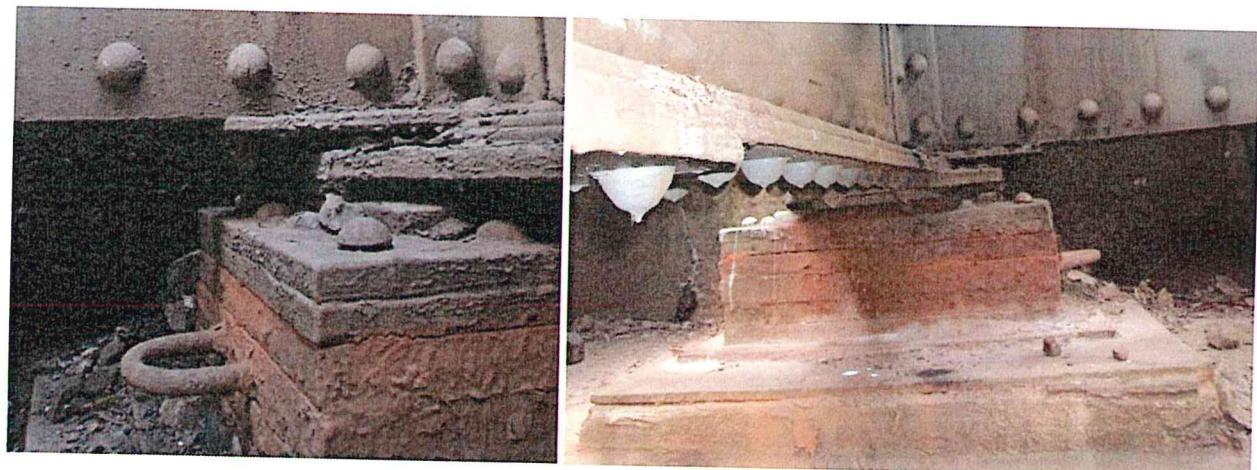
- racordarea podului cu terasamentul se face cu aripi din beton monolit.
- ***La aparatele de reazem*** (FOTO 9 – Anexa 1)
  - aparatele de reazem sunt ruginate, neîntreținute;

**FOTO 9. Defecte ale aparatelor de reazem**

- se vor curăța, se vor completa și se vor unge aparatelor de reazem și se va executa reașezarea corectă pe reazeme a tablierului;
- se vor demola și reface toate elementele din beton care se află într-un stadiu avansat de degradare;

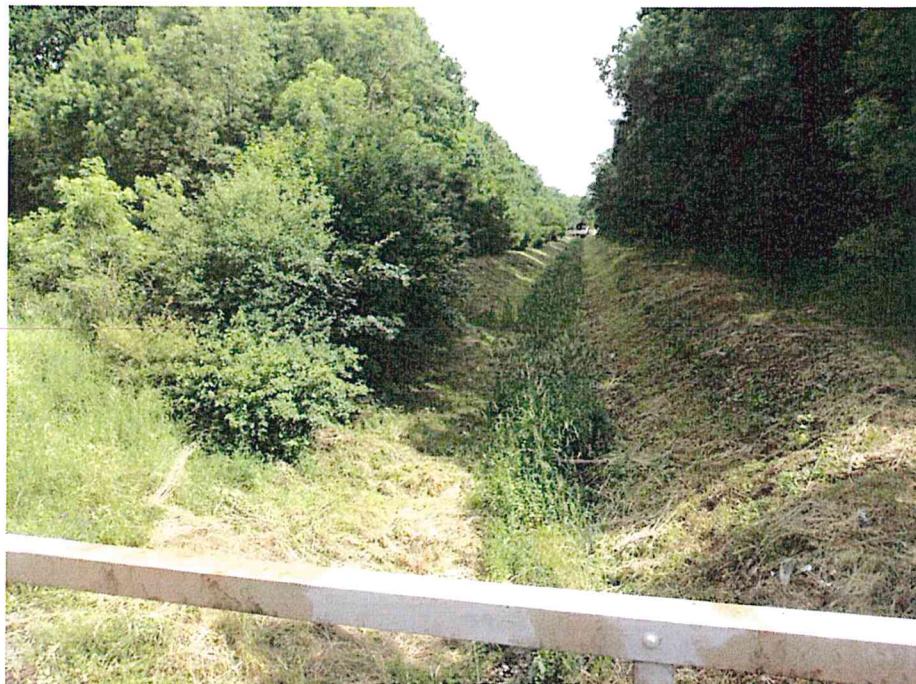
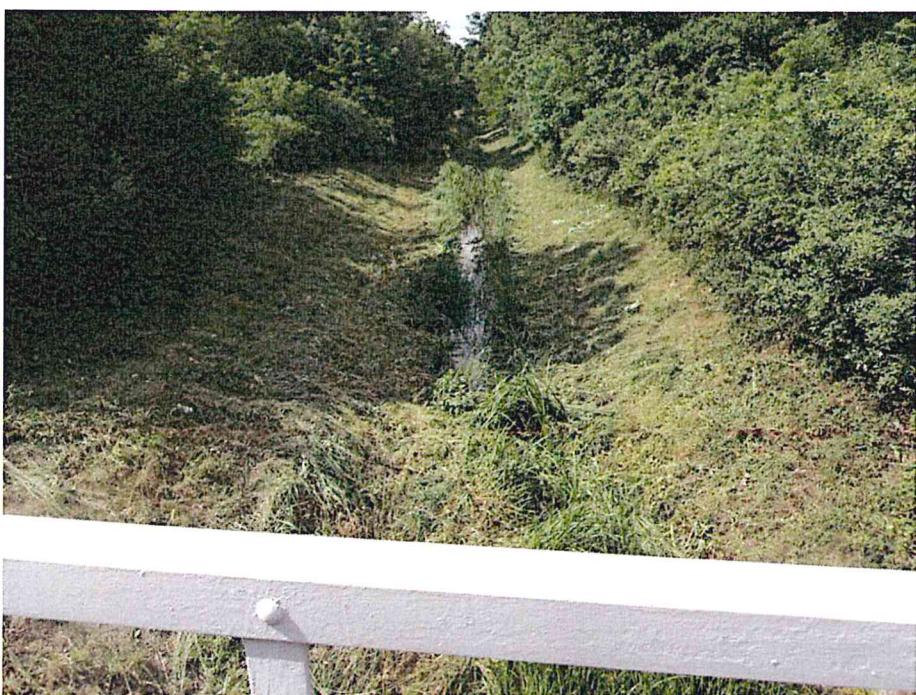
- ***Albia în zona podului:*** (FOTO 10 și 11 – Anexa 1)
  - albia este canalizată, cu taluze pereate, colmatată parțial cu piatră spartă și învegetată;

**FOTO 10.** Albia amonte și aval de pod

- se va calibra albia pe zona podului, amonte și aval de pod;
- se va parea albia atât pe zona podului cât și amonte și aval;

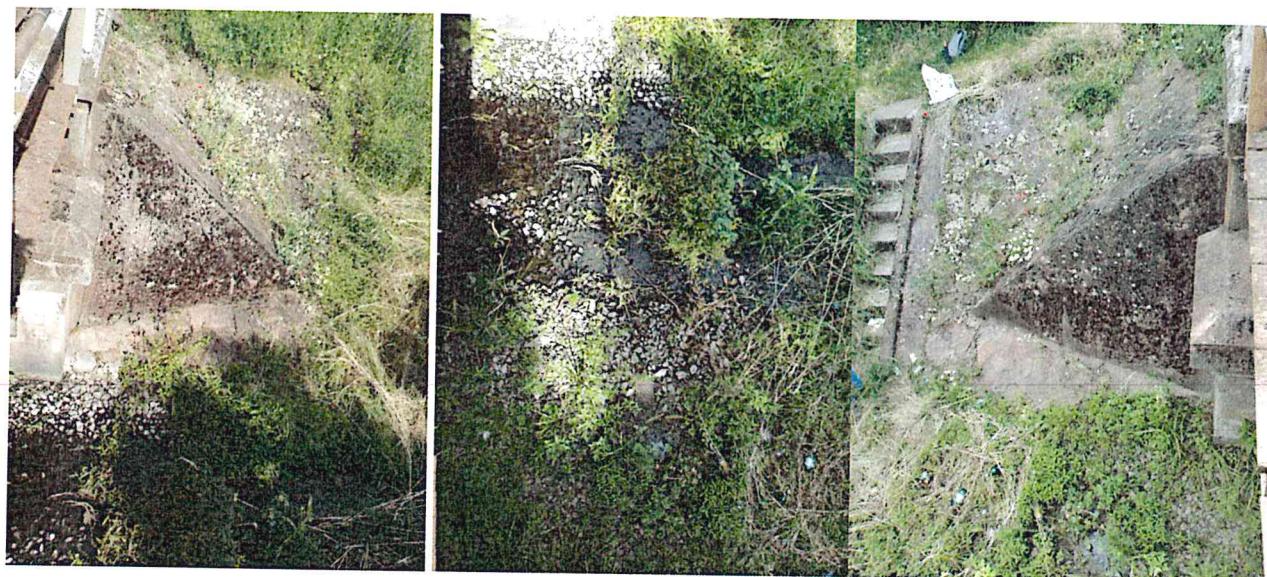
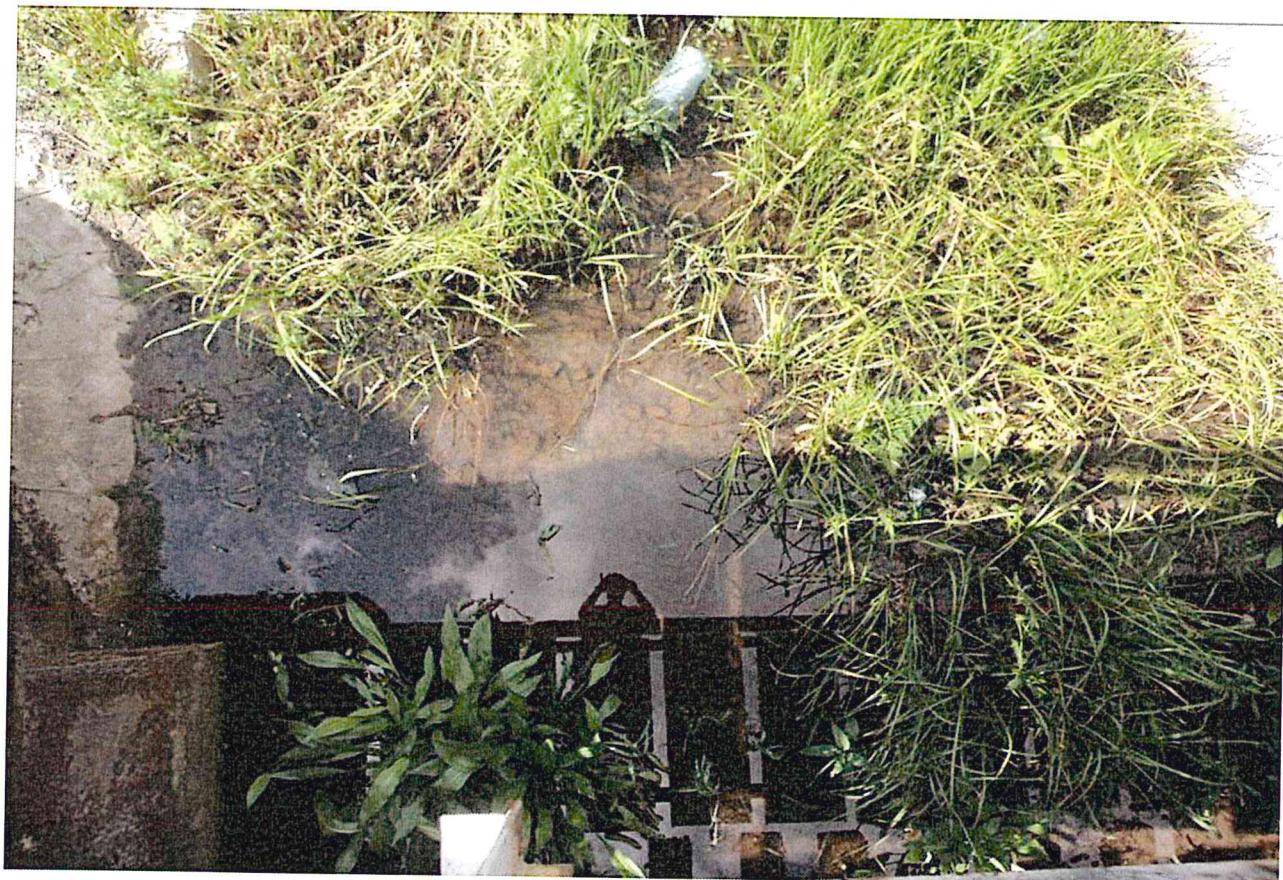
FOTO 11. Albia în zona podului
