**Studiu de Fezabilitate pentru Modernizarea  
liniei feroviare Caransebeș – Timișoara – Arad**

**EXPERTIZĂ TEHNICĂ  
PODEȚ KM 568+908**

### **PODET Km 568+908 linia CF 100 București Nord - Jimbolia**

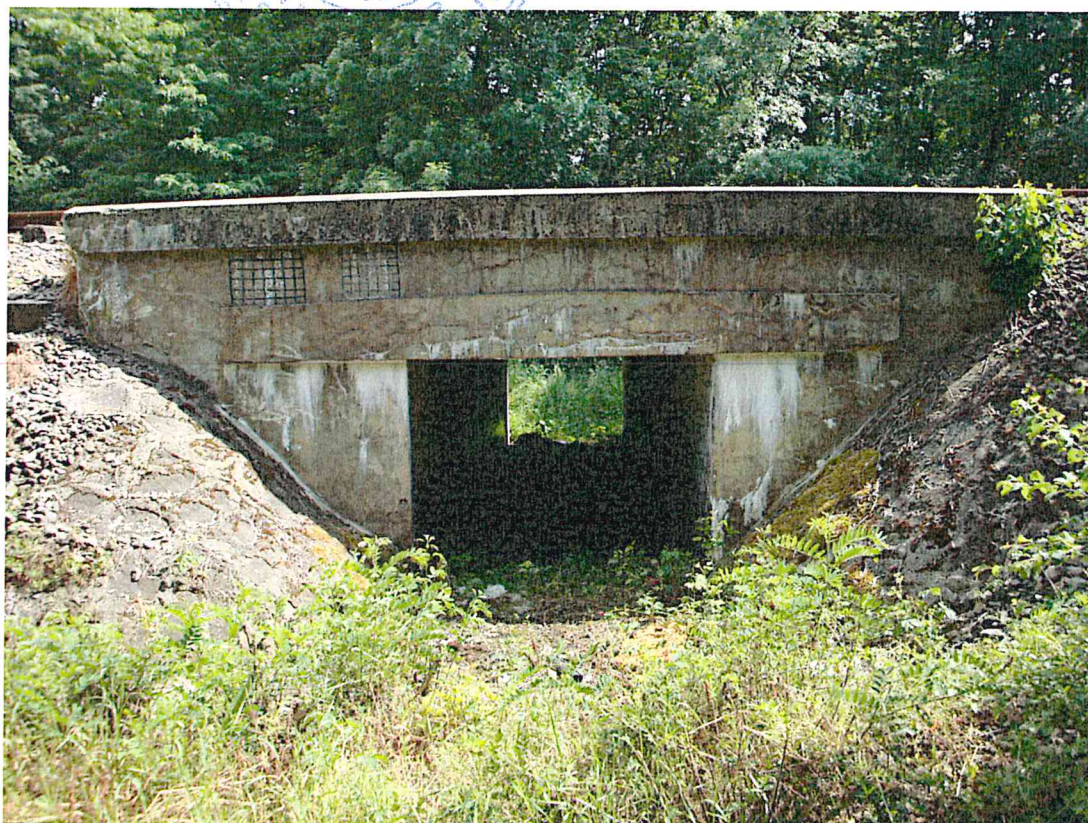
Podetul este normal pe axul căii ferate și are lungimea totală  $L_t=10.05m$  și lumina  $L_v=2.00m$ , fiind alcătuit dintr-o suprastructură tip dală din beton armat și infrastructuri din beton (FOTO 1 - Anexa 1).

Timpanele nu au parapete (FOTO 1 - Anexa 1), având zone cu betonul fisurat, infiltrații active, cu depuneri masive de calciu, în special la rostul de rezemare a dalelor pe culee (FOTO 6 și 10 - Anexa 1).

Racordarea podețului cu terasamentul se face cu sferturi de con (FOTO 1, 4 și 5 - Anexa 1), pereate, acoperite parțial de piatră spartă, mușchi și licheni, ușor învegetate, care necesită reparații superficiale.

- racordarea podețului cu terasamentul se face cu sferturi de con, pereate, acoperite parțial de piatră spartă, mușchi și licheni, ușor învegetate, care necesită reparații superficiale (FOTO 1, 4 și 7 - Anexa 1).

**FOTO 1.** *Suprastructură și infrastructură podeț*

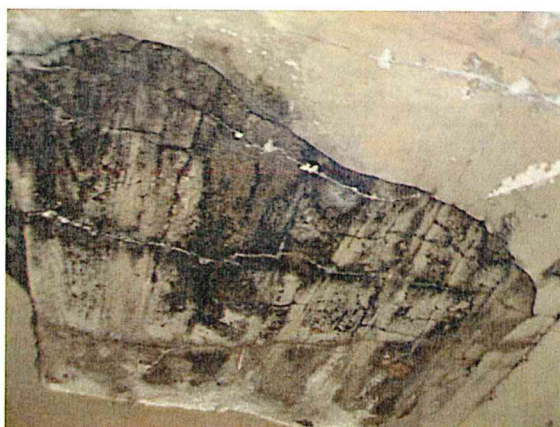
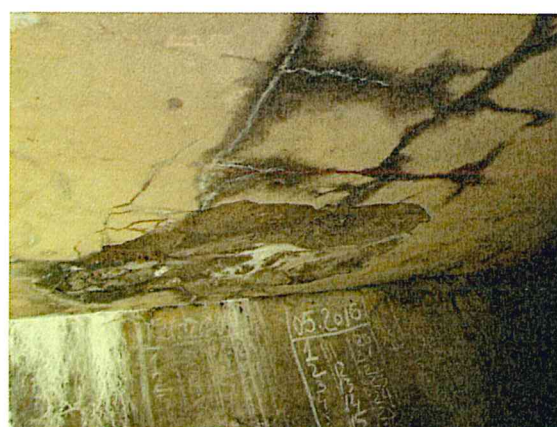
Suprastructura podetului, pe sub ambele linii, este alcătuită din două dale de beton armat, câte una pentru fiecare linie, având degradări identice: degradări ale betonului de față văzută (FOTO 2 - Anexa 1), exfolieri de beton cu vizibilitate la elementele metalice înglobate (profile laminate sau șine), fisuri și armături la vedere, corodate, infiltrații și calcifieri.

- dalele prezintă degradări ale betonului de față văzută, exfolieri de beton cu vizibilitate la elementele metalice înglobate (profile laminate sau șine), fisuri și armături la vedere, corodate, infiltrații și calcifieri.

**FOTO 2 și 3.** *Degradări ale betonului de față văzută la intradosul dalelor*

- se vor executa lucrări de curățare și decolmatare la interiorul podețului;
- se vor realiza reparații prin cămășuire ale suprafețelor de beton degradate;
- hidroizolația se va reface în totalitate având în vedere infiltrațiile ce pot fi observate atât în zonele rosturilor dintre dale, cât și în alte zone, la intrados;
- se vor reface sferturile de con;
- se va curăța albia atât în amonte, cât și în aval de podeț;
- se va executa un pereu la interior, pe toată lungimea podețului.

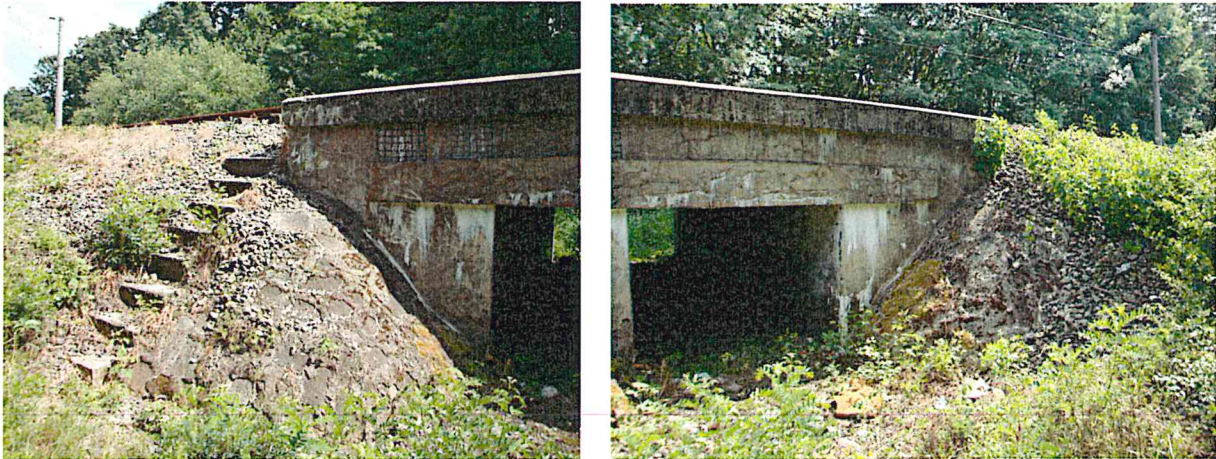
- timpanele nu au parapete, având zone cu betonul fisurat, infiltrații active, cu depuneri masive de calciu, în special la rostul de rezemare a dalelor pe culee (FOTO 4 și 5 - Anexa 1).

**FOTO 4 și 5.** Zone cu beton fisurat, infiltrații active, calcifieri la suprastructură și infrastructură

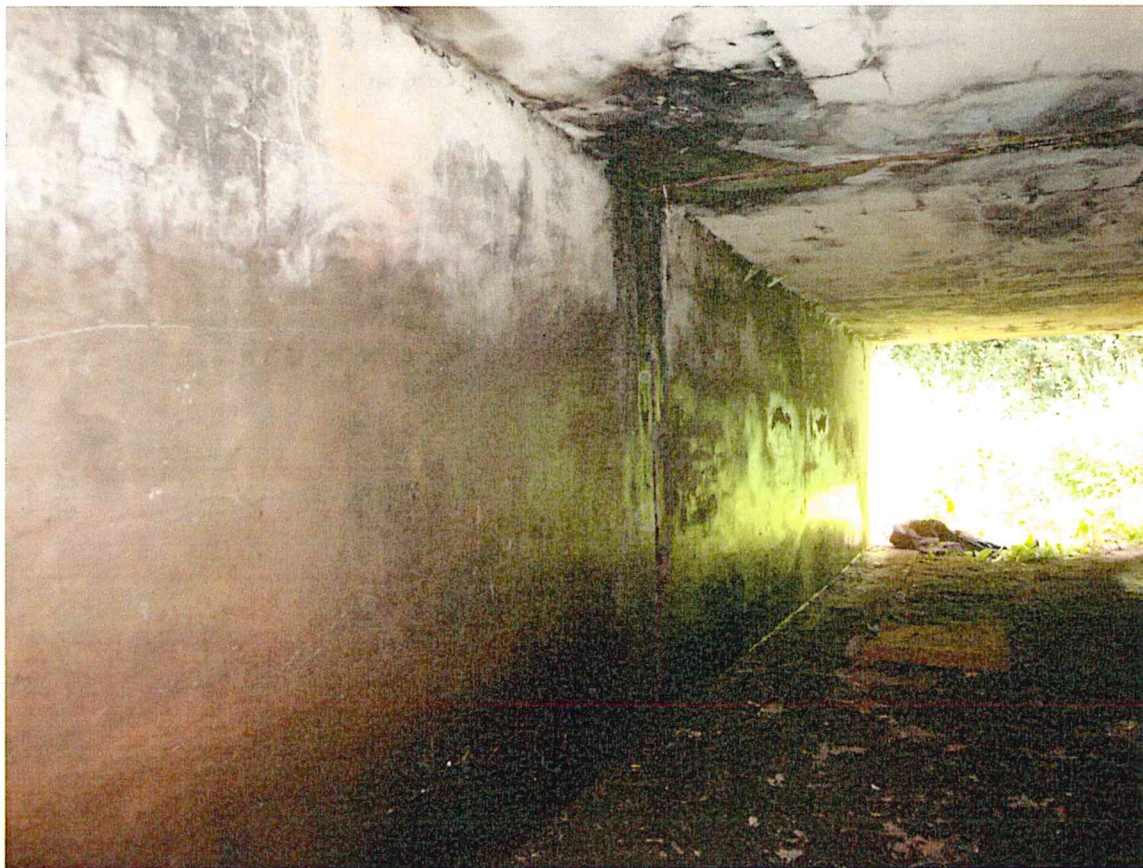
Radierul din podeț este din pereu de piatră brută în bună stare (FOTO 6 - Anexa 1).

- sunt infiltrații active și calcifieri la rostul dintre cele două dale (FOTO 6 și 10 - Anexa 1), existând și urme de afectare a armăturilor (culoare ruginie a depunerii pe suprafața betonului).

**FOTO 6.** Interior podeț cu pereu colmatat

- se vor executa lucrări de decolmatare a podețului la interior;
- se va asigura stabilitatea prismului de piatră spartă;
- se vor reface provizoriu racordările cu terasamentul;

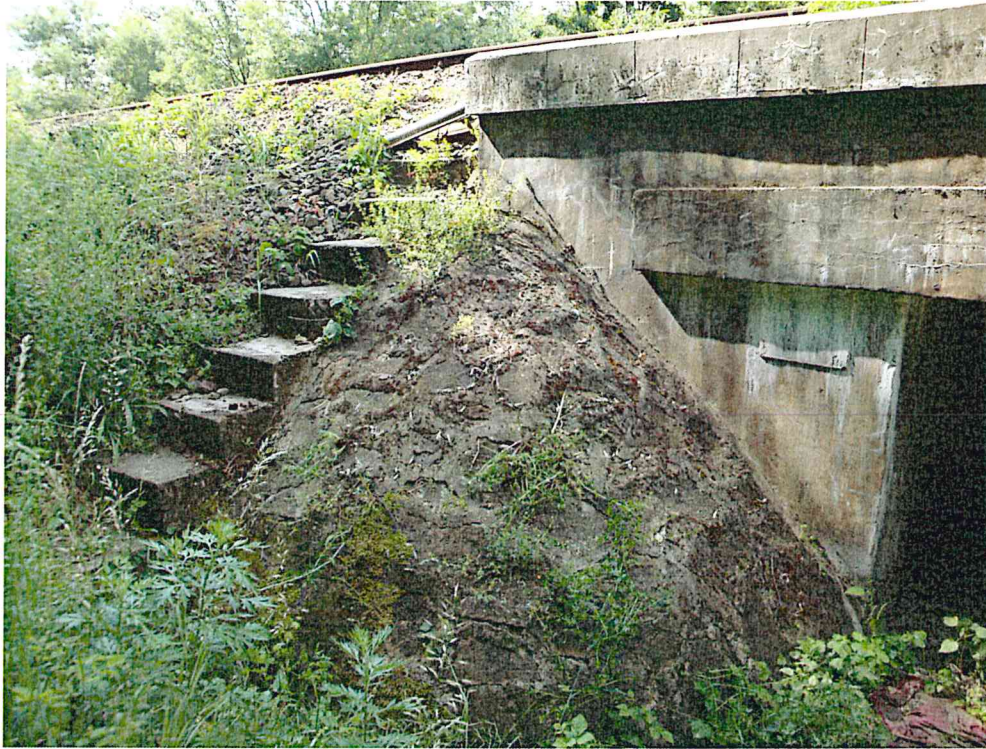
S-au identificat scări de acces pe terasament, funcționale (FOTO 4 și 7 - Anexa 1).

**FOTO 7.** *Sfert de con și scări de acces pe terasament, funcționale.*

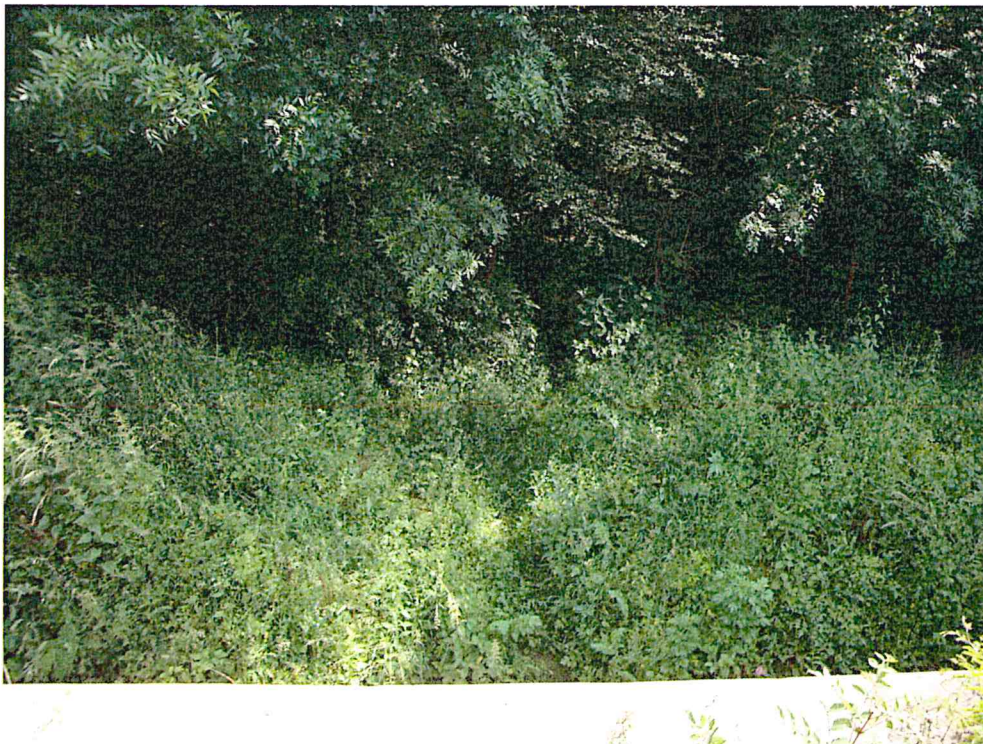
Albia amonte și aval de podeț este neamenajată și neconturată, fiind invadată de vegetație (FOTO 8 - Anexa 1). Sunt cabluri la vedere, în protecție metalică, pe partea stângă.

- Albia amonte și aval de podeț este neamenajată și neconturată, fiind invadată de vegetație (FOTO 8 - Anexa 1).

**FOTO 8.** *Albia amonte și aval de podeț este neamenajată și neconturată.*

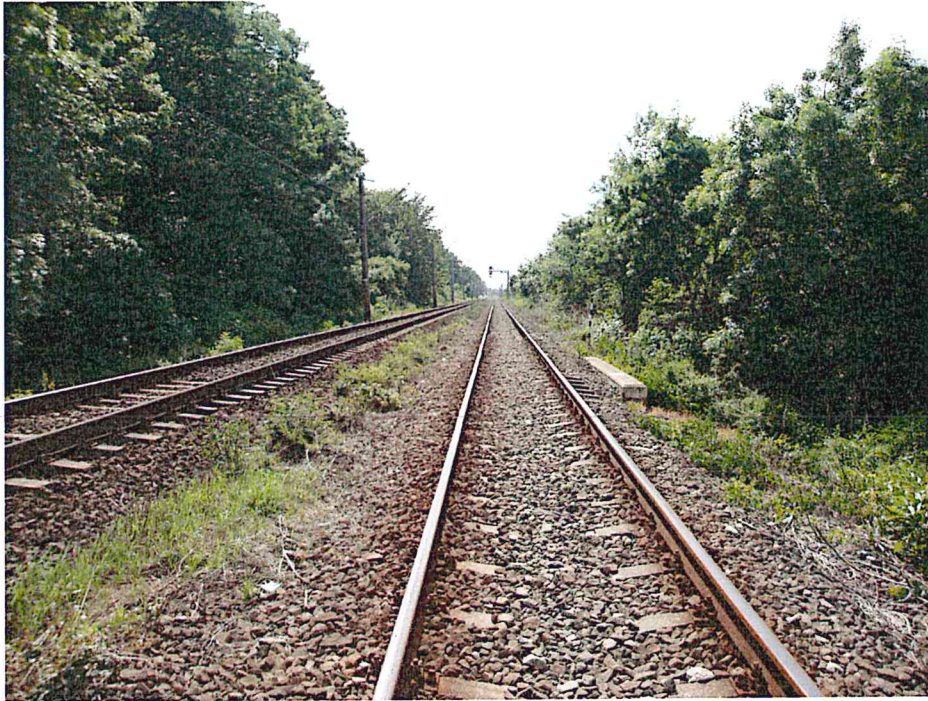
Podetul este amplasat în stația Timișoara Est, asigurând traversarea unui canal de scurgere ape pluviale cu două linii de cale ferată. O linie este electrificată, Timișoara – Jimbolia (cu traverse de beton și șine tip 65) și una neelectrificată, Timișoara Fabrică – Radna (cu traverse de beton și șine tip 49) (FOTO 9 - Anexa 1).

- Podețul asigură traversarea a două linii de cale ferată electrificate;
- Calea pe podeț este realizată cu sine tip 49 și 65 pozate pe traverse din beton (FOTO 9 - Anexa 1);

**FOTO 9.** *Calea pe podeț*

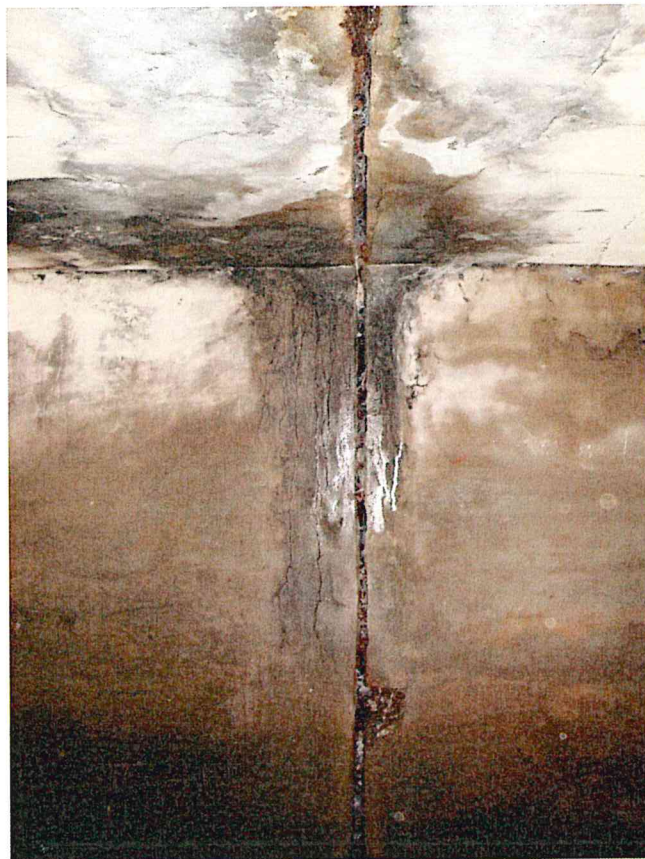
Sunt infiltrații active și calcifieri la rostul dintre cele două dale, existând și urme de afectare a armăturilor (culoare ruginie a depunerii pe suprafața betonului).

- infrastructura din beton, cu rosturi între culeele celor două linii, prezintă infiltrații active prin rosturile dintre culee, fisuri, faianțări, infiltrații și calcifieri (FOTO 10 - Anexa 1).

**FOTO 10.** *Infiltrații active și calcifieri la rosturile dintre dale și culee.*

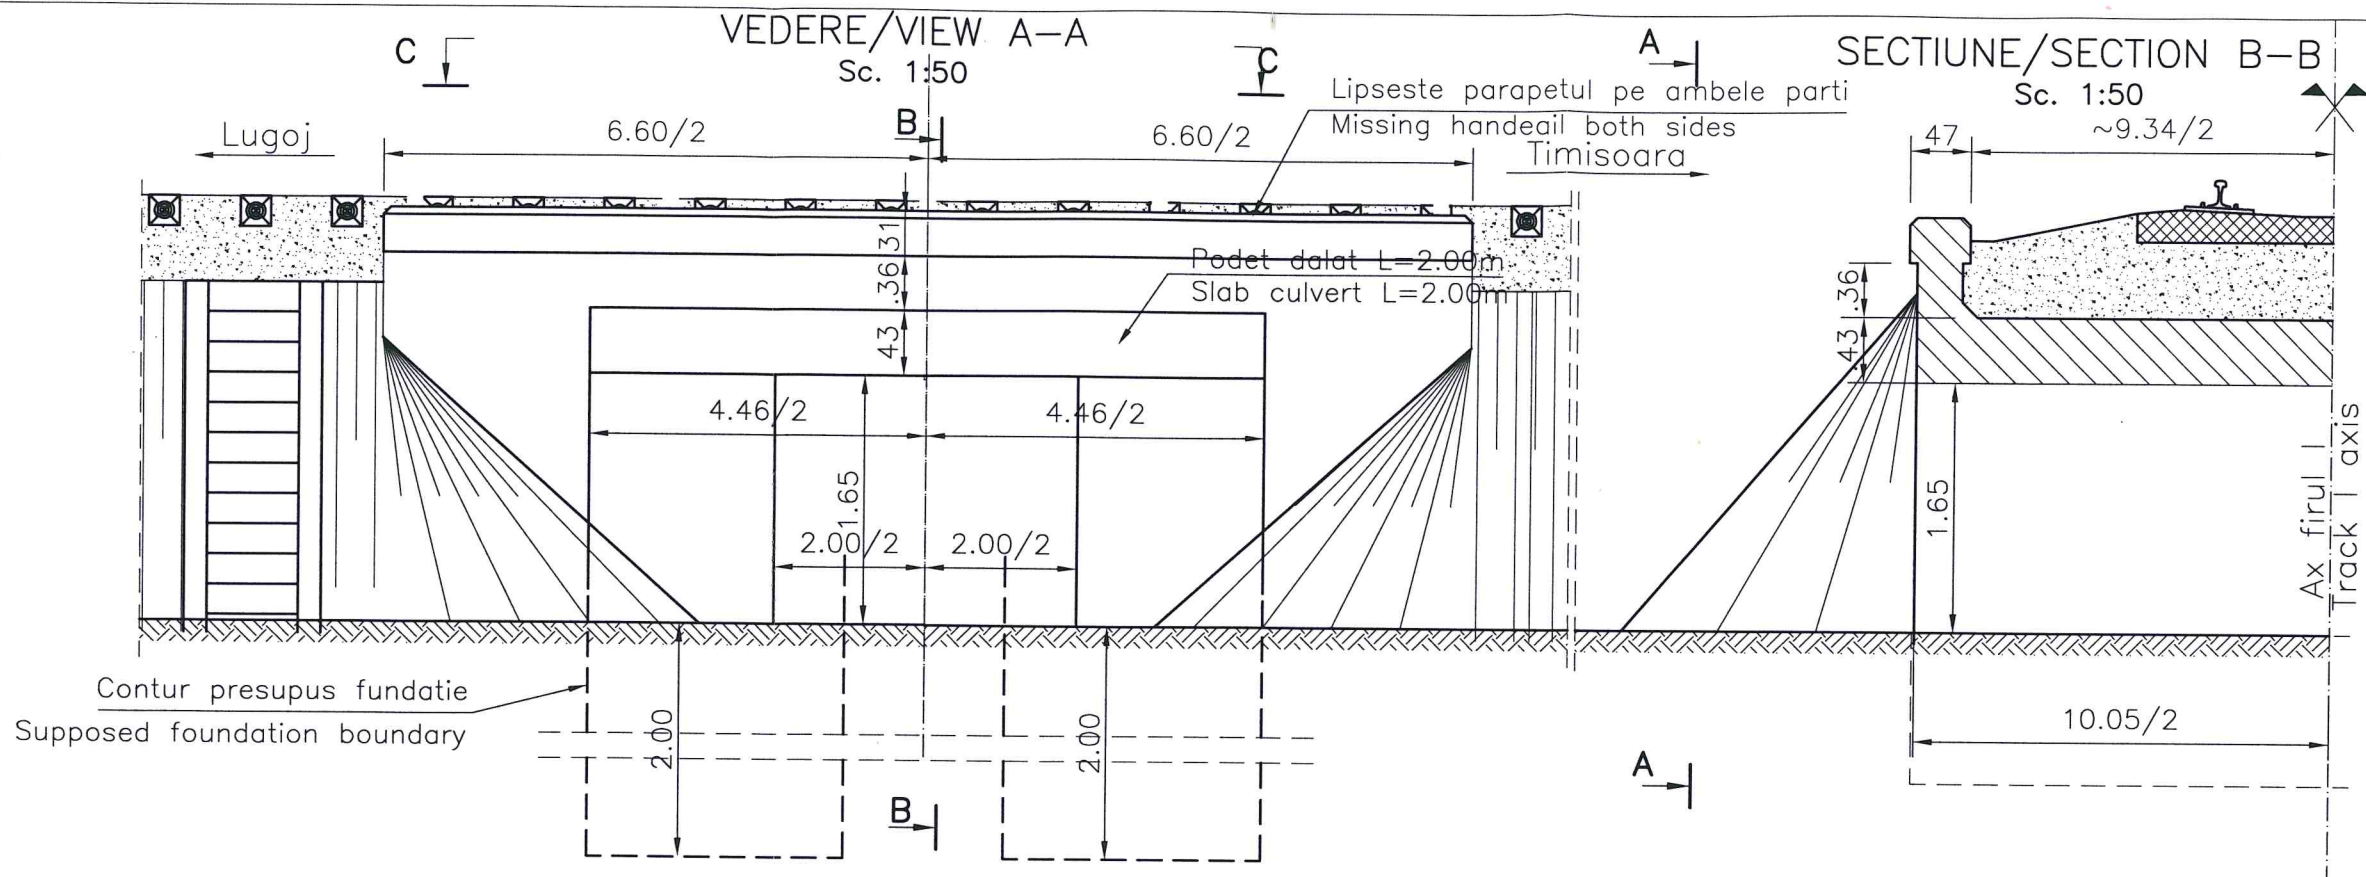
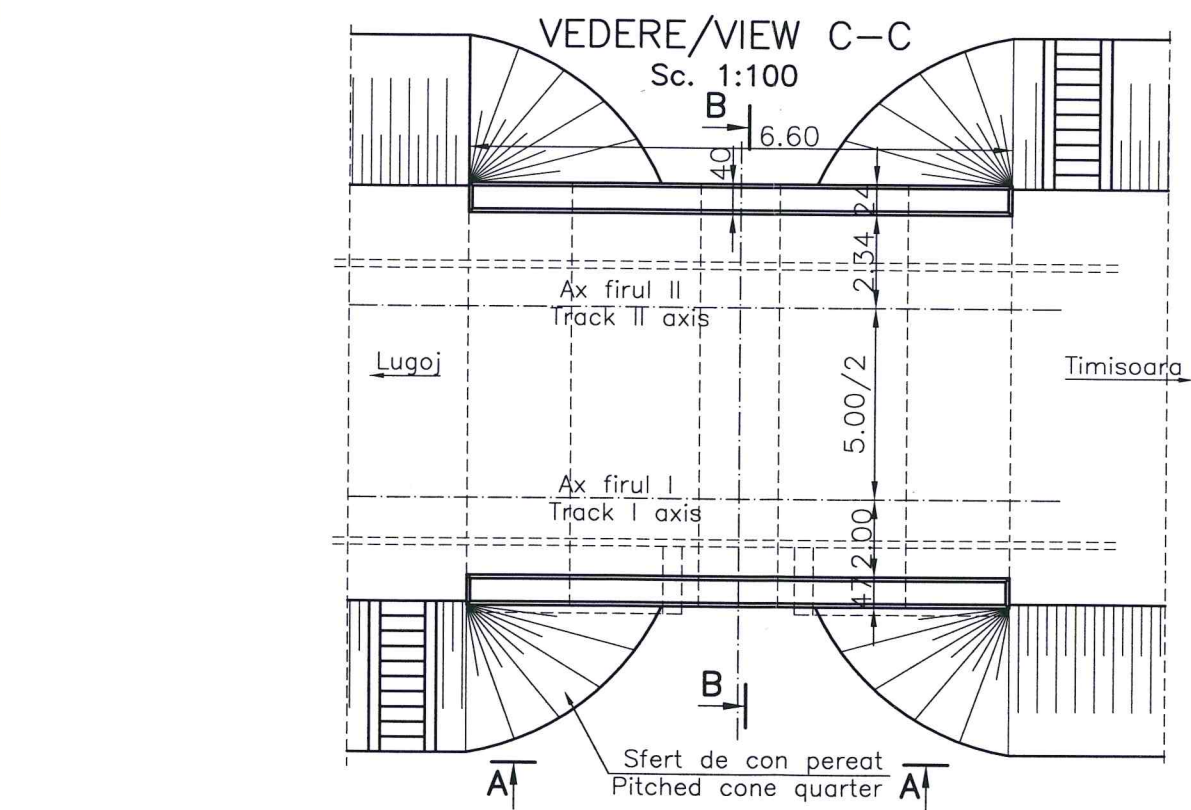
- lipseste parapetul pe ambele parti;
- infiltratii si desprinderi beton la infrastructuri, dale, timpane;
- armaturi corodate vizibile la partea inferioara a dalelor;
- sferturi de con si scari de acces cu desprinderi de beton si vegetatie;

- missing handrail both sides;
- there are infiltrations, breaking out of concrete on infrastructures, slabs, tympanums;
- visible corroded steel bars downside of slabs;
- earth quarter cones and acces stairs with breaking out of concrete and a lot of vegetation;
