**Studiu de Fezabilitate pentru Modernizarea
liniei feroviare Caransebeș – Timișoara – Arad**

**EXPERTIZĂ TEHNICĂ
POD KM 572+735**

RAPORT DE EXPERTIZĂ TEHNICĂ

POD Km 572+735 linia CF 100 Orșova-Jimbolia

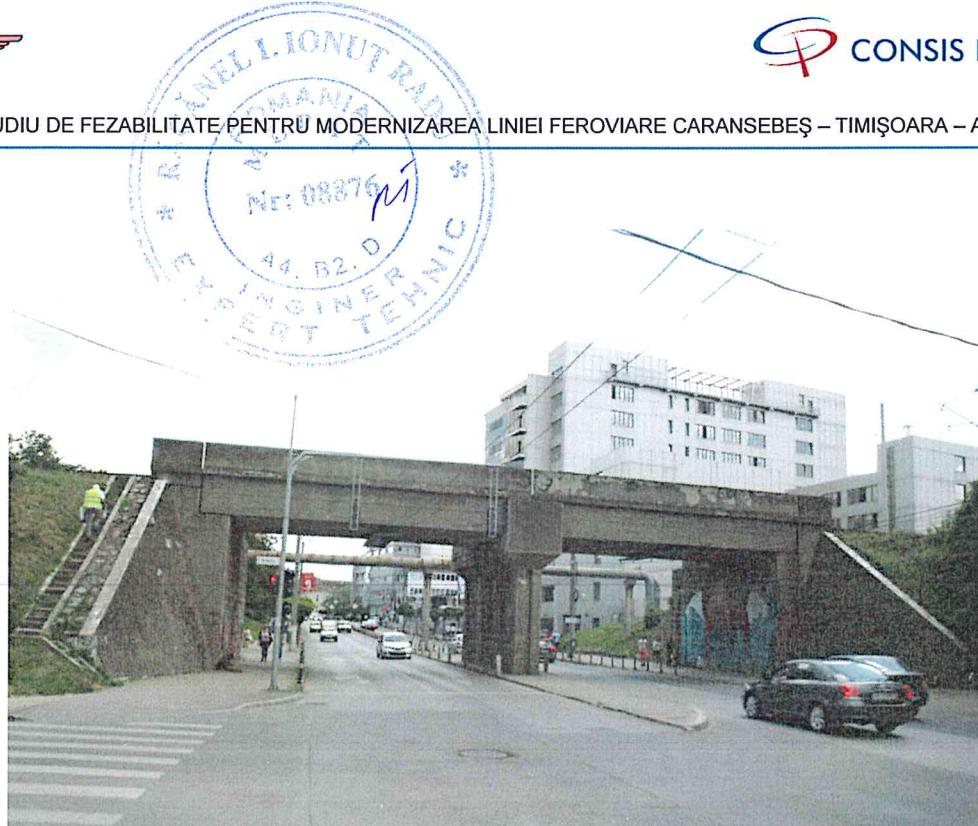
Podul pentru linie simplă, care are rol de pasaj superior peste o arteră rutieră circulată, este amplasat, în localitatea Timișoara, între stațiile Timișoara Est și Timișoara Nord. Pe pod calea ferată este situată în curbă și (posibil) în palier. Calea pe pod este alcătuită din traverse de beton și shină tip 65. Pe pod nu sunt dispuse contrașine. Podul, cu două deschideri, a fost executat în anul 1981 (FOTO 1 – Anexa 1);

FOTO 1. Elevație pod

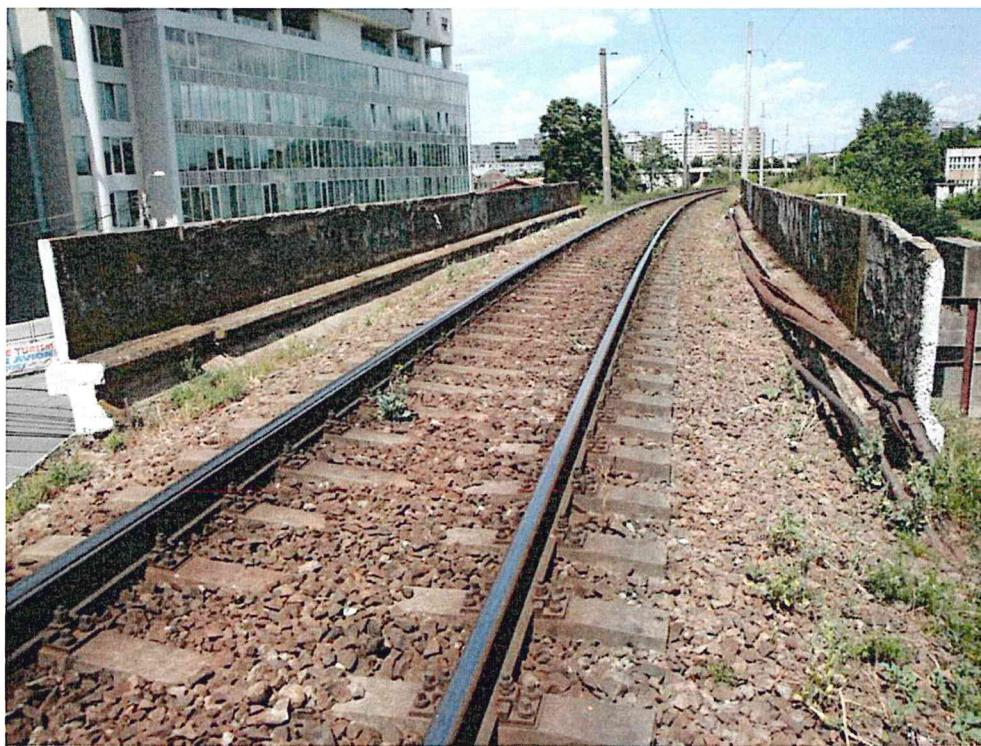
- calea pe pod este realizată din cuvă cu balast și traverse de beton;
- mai multe cabluri traversează longitudinal tablierul, tecile de protecție fiind degradate și cablurile fiind la vedere.

FOTO 2. Calea pe pod. Rețele de cabluri

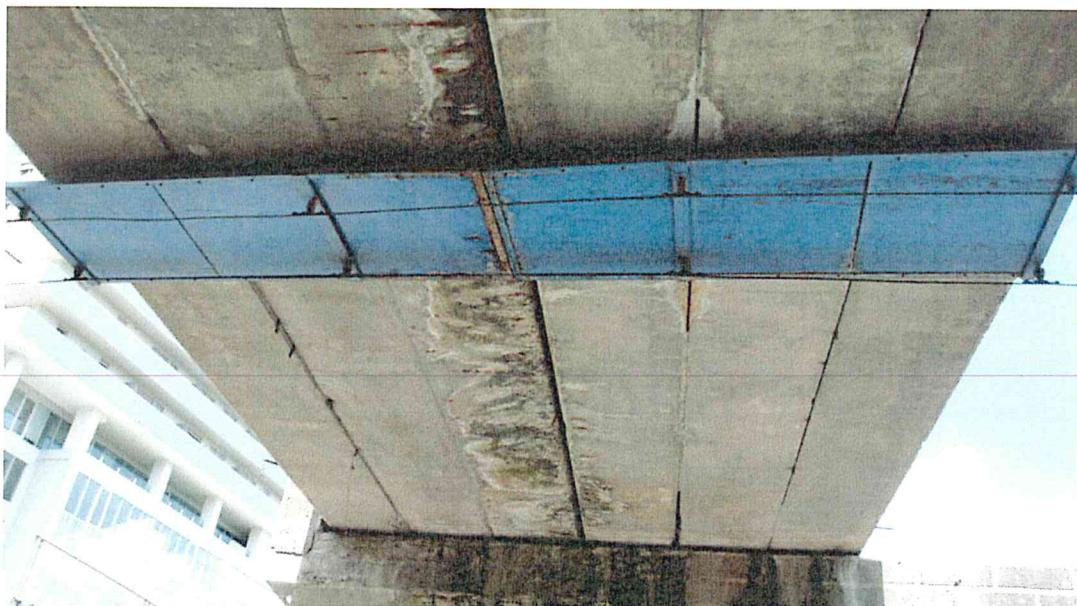
- suprastructura podului constă în două tabliere (FOTO 1 – Anexa 1);
- tipul tablierului: fâșii cu goluri, cu 6 grinzi (fâșii) în secțiune, cu deschiderile de 2x12m (FOTO 3 – Anexa 1);
- două pachete de câte trei fâșii, au infilații prin toate rosturile, cu beton dislocat și armătură corodată la vedere (FOTO 3, 4 și 5 – Anexa 1);
- rostul transversal dispus pe pilă, este degradat, observându-se infilații puternice de pe fețele pilei (FOTO 6 – Anexa 1);

FOTO 3. Suprastructură din 6 fâșii cu goluri. Infiltările între fâșii

- se vor demola și reface toate elementele din beton care se află într-un stadiu avansat de degradare;
- se vor realiza reparații ale suprafețelor de beton degradate pentru infrastructurile existente (culee și pilă);
- se va reface hidroizolația și sistemul drenant din spatele culeelor;
- se vor reface terasamentele de la capetele podului și prisma de piatră spartă a podului pentru a se asigura stabilitatea prismei;
- se vor curăța și repara toate suprafețele aripilor din beton;

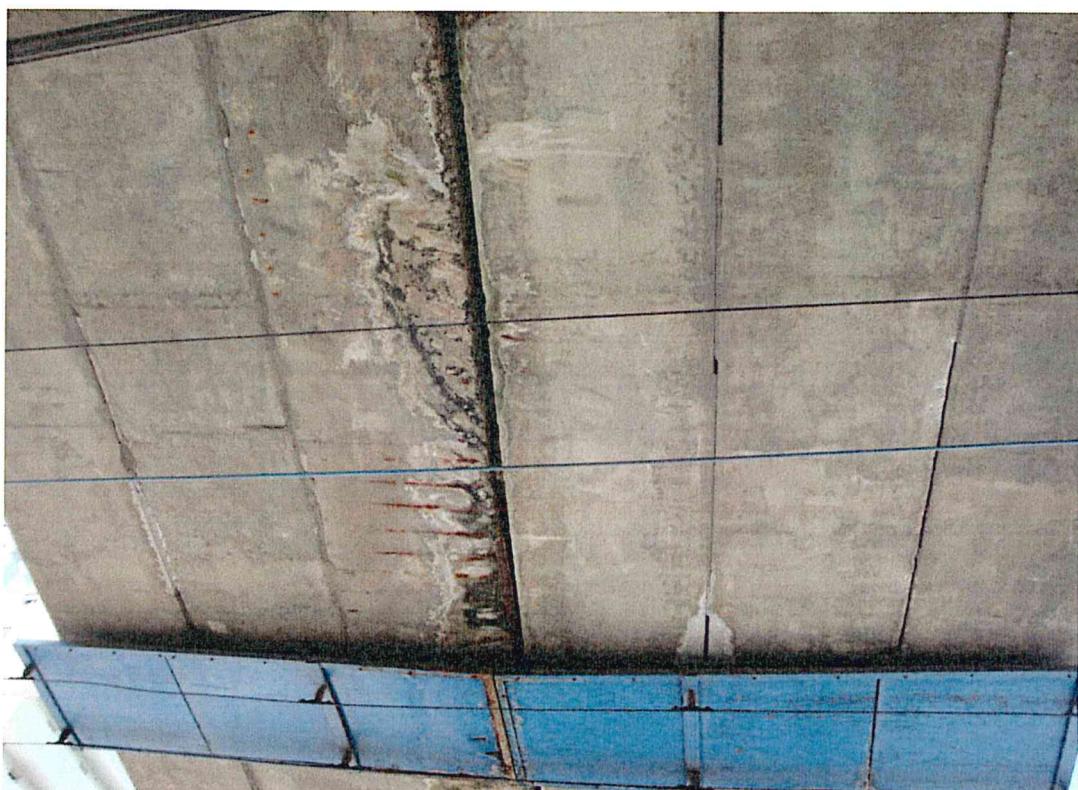
FOTO 4. Infiltările la suprastructură

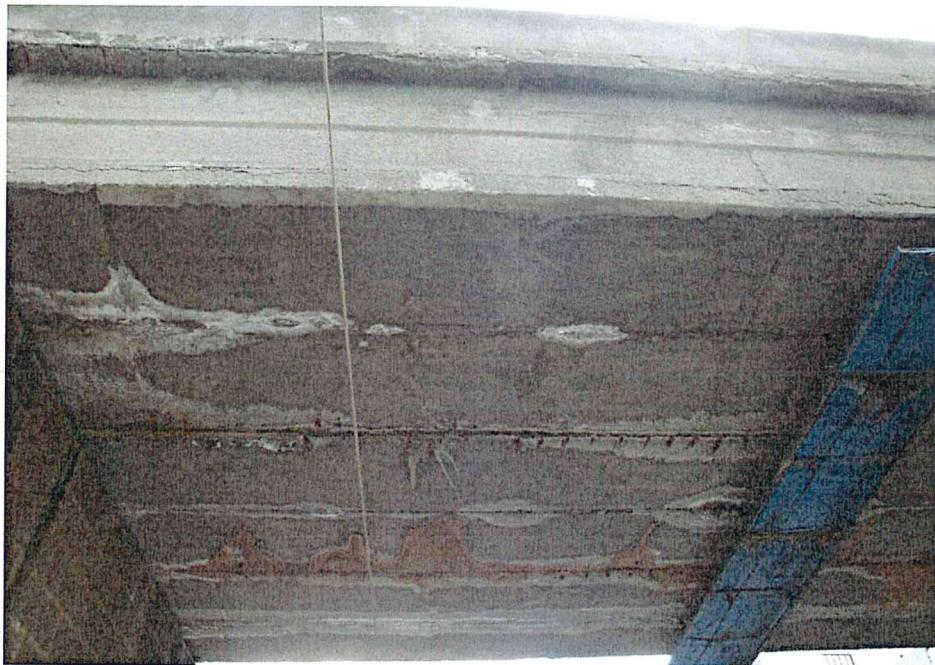
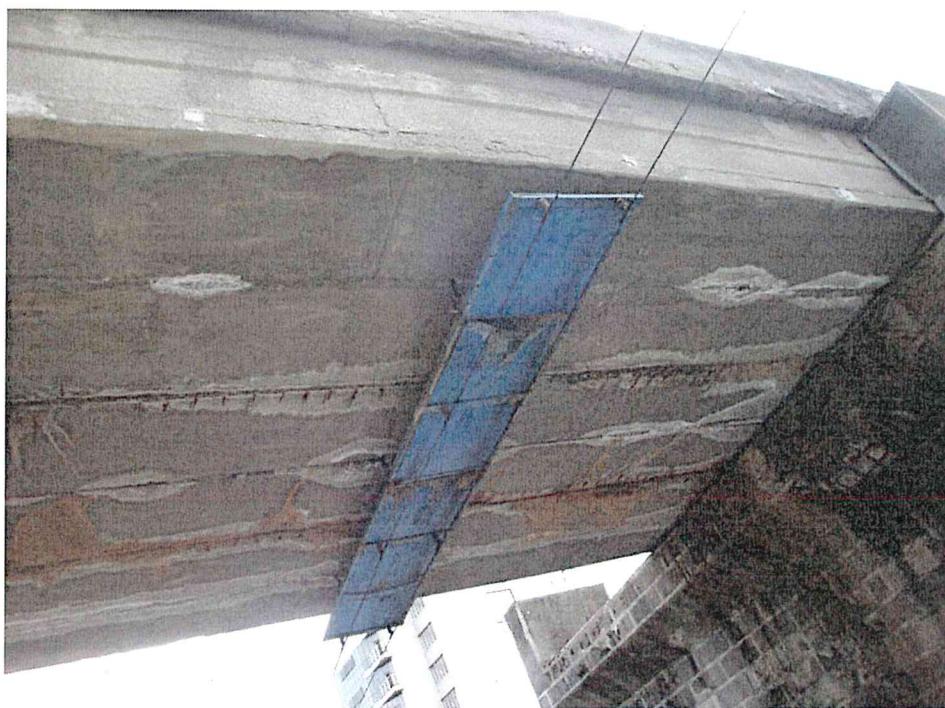
FOTO 5. Infiltrații la suprastructură

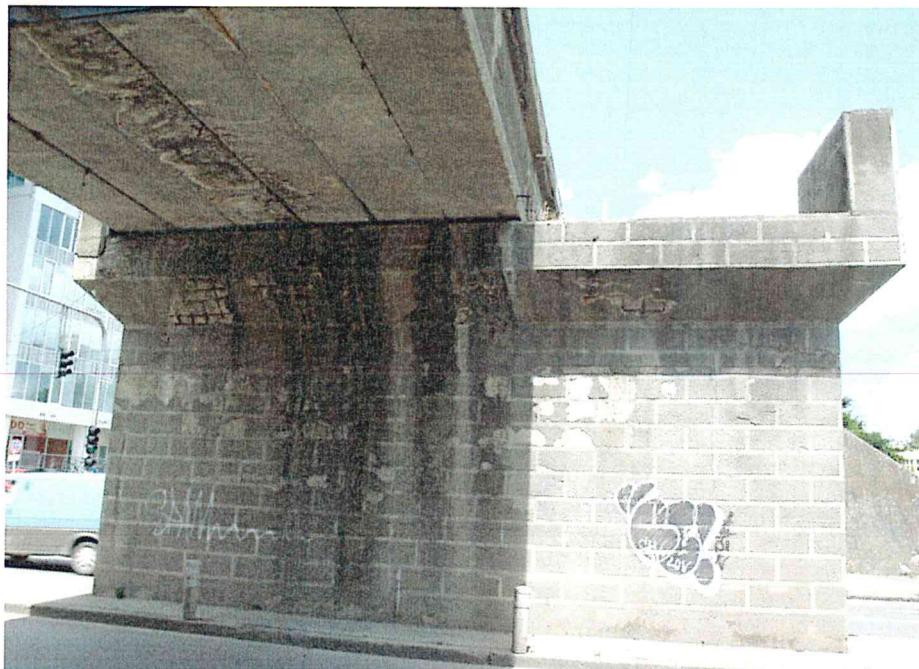
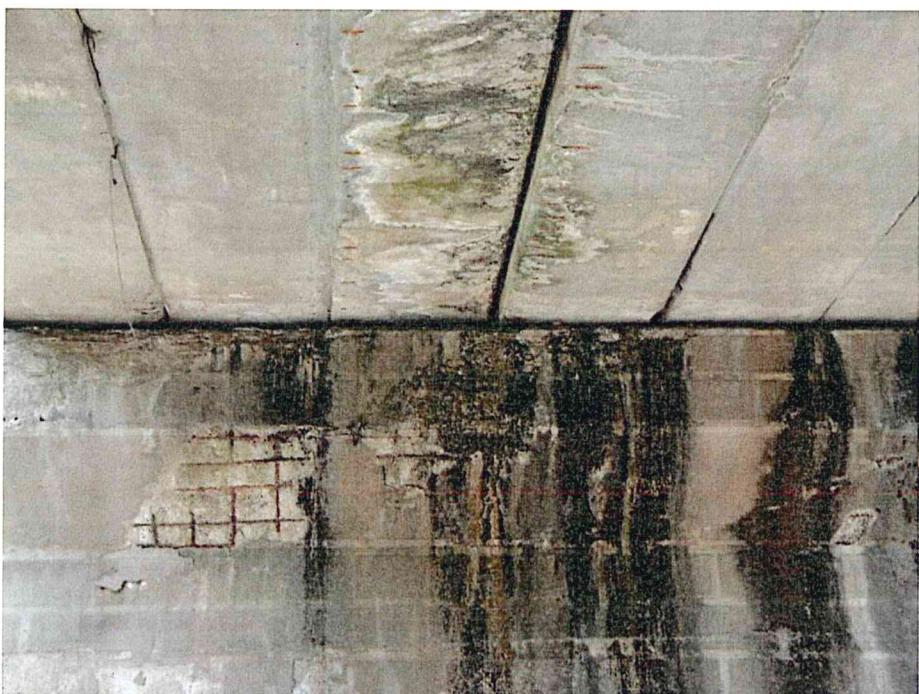
Suprastructura podului constă în două tabliere tip fâșii cu goluri, cu 6 grinzi (fâșii) în secțiune, cu deschiderile de 2x12m. Fâșii, două pachete de câte trei fâșii, au infiltrații prin toate rosturile, cu beton dislocat și armătură corodată, la vedere. Rostul transversal dispus pe pilă, este degradat, mărturie stând infiltrațiile puternice observate pe fețele pilei.

FOTO 6. Infiltrații consistente prin rostul de pe pilă, dintre structuri

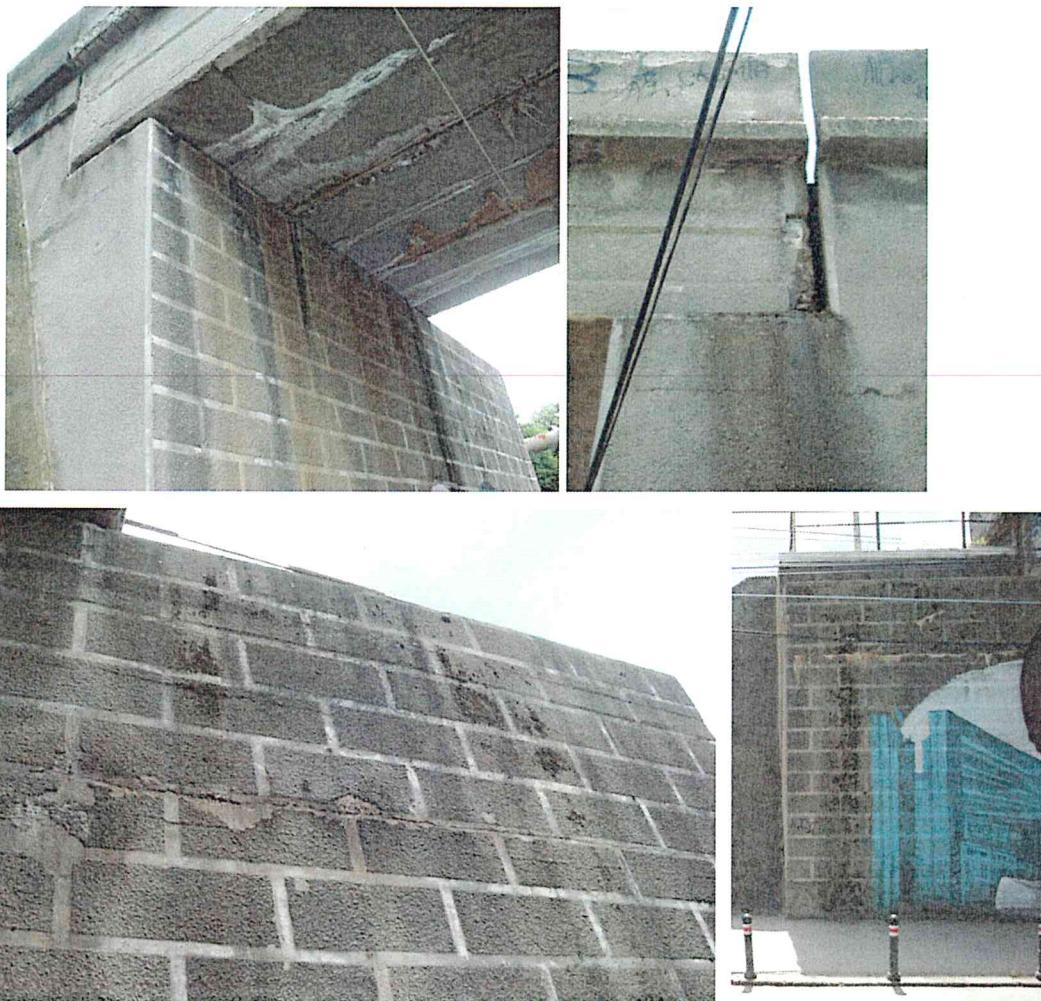
- infrastructura constă în două culei și o pilă (pentru linie dublă);
- culele prezintă defecte ale betonului de față văzută (fisuri, faianțări, infilații mușchi/licheni) pe întreaga suprafață (elevație, cuzineți, ziduri de gardă, ziduri înțoarse) (FOTO 7 – Anexa 1);
- pe fețele văzute ale pilelor se mai pot observa defecte precum, infilații, calcifieri și mușchi/licheni, tencuiala căzută (FOTO 8 – Anexa 1);
- racordarea cu terasamentele este realizată cu aripi din beton, în stare relativ bună, care au fisuri de suprafață pe zone restrânse (dar și fisuri care necesită reparații prin injectare cu rășini) (FOTO 9 – Anexa 1);
- sunt scări de acces pe terasament pe ambele părți, funcționale, dar care necesită reparații minore (FOTO 10 – Anexa 1);

FOTO 7. Defecte ale culeelor

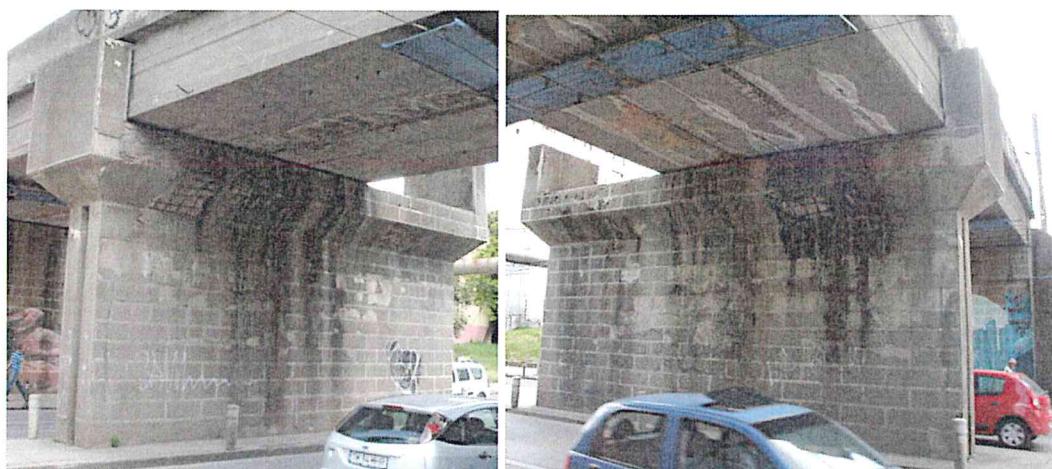
FOTO 8. Defecte ale pilei

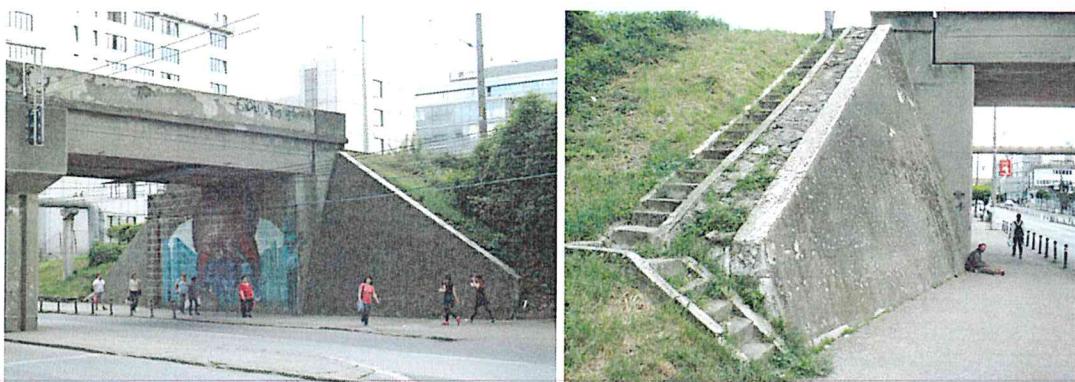
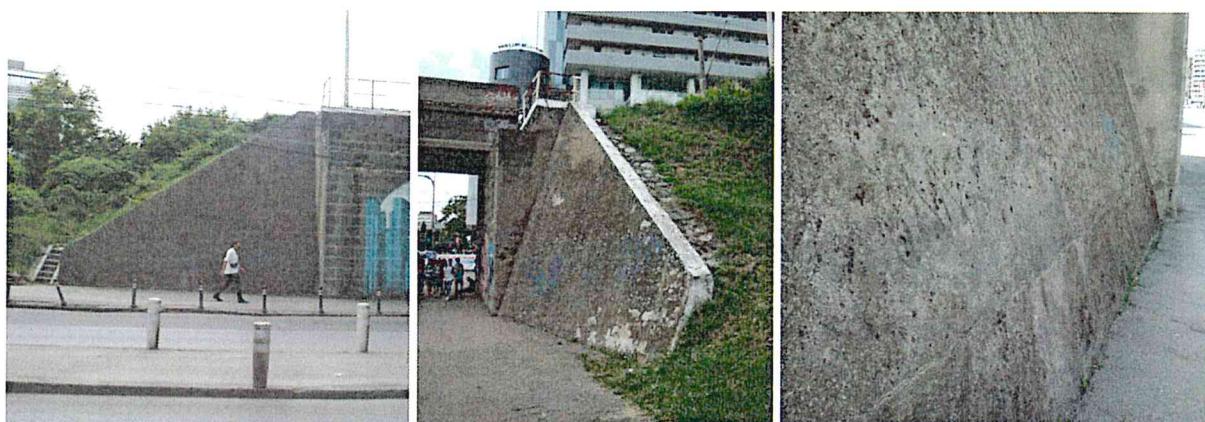
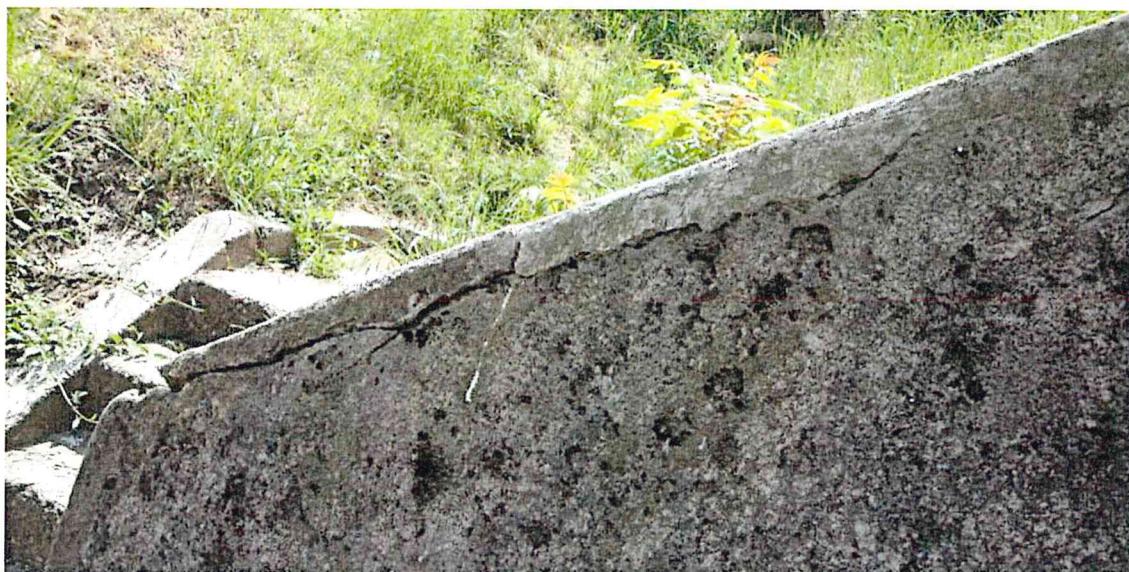
Racordarea podului cu terasamentul se face cu aripi din beton, în stare relativ bună, care au fisuri de suprafață pe zone restrânse, beton superficial dislocat pe coronament, iar aripa dreaptă, Lugoj, are o fisură orizontală (după aspect prin rost de turnare) care necesită reparații prin injectare de rășini.

FOTO 9. Racordările cu terasamentul și defecte ale acestora

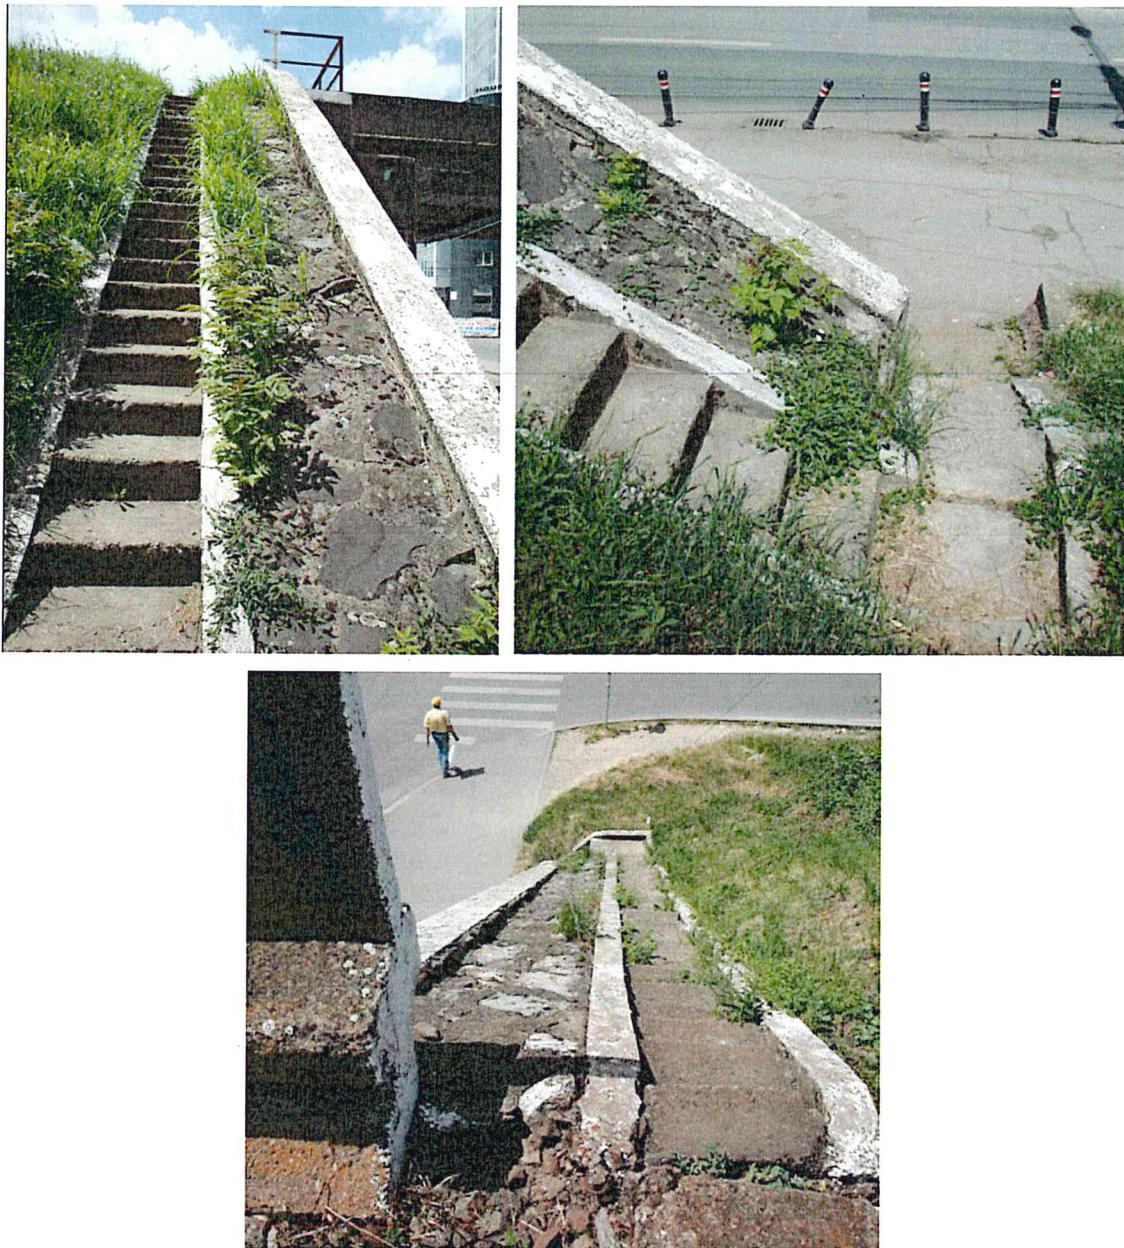
Sunt scări de acces pe terasament pe ambele părți, funcționale, dar care necesită reparații minore. Sunt cabluri pe partea stângă, în protecție metalică.

FOTO 10. Defecte ale scărilor de acces pe terasament

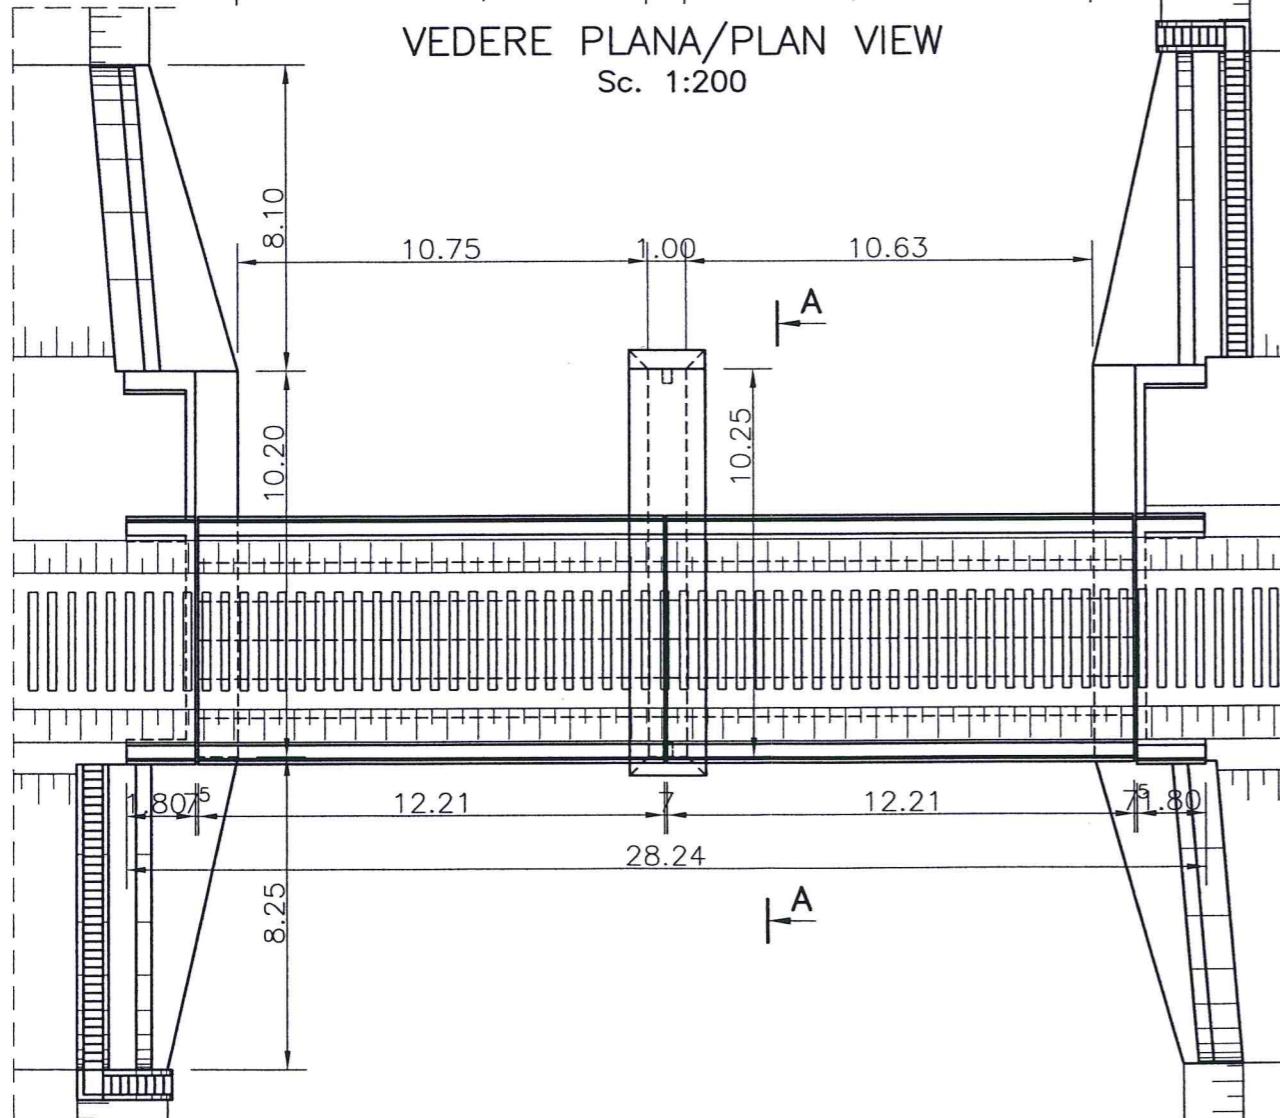
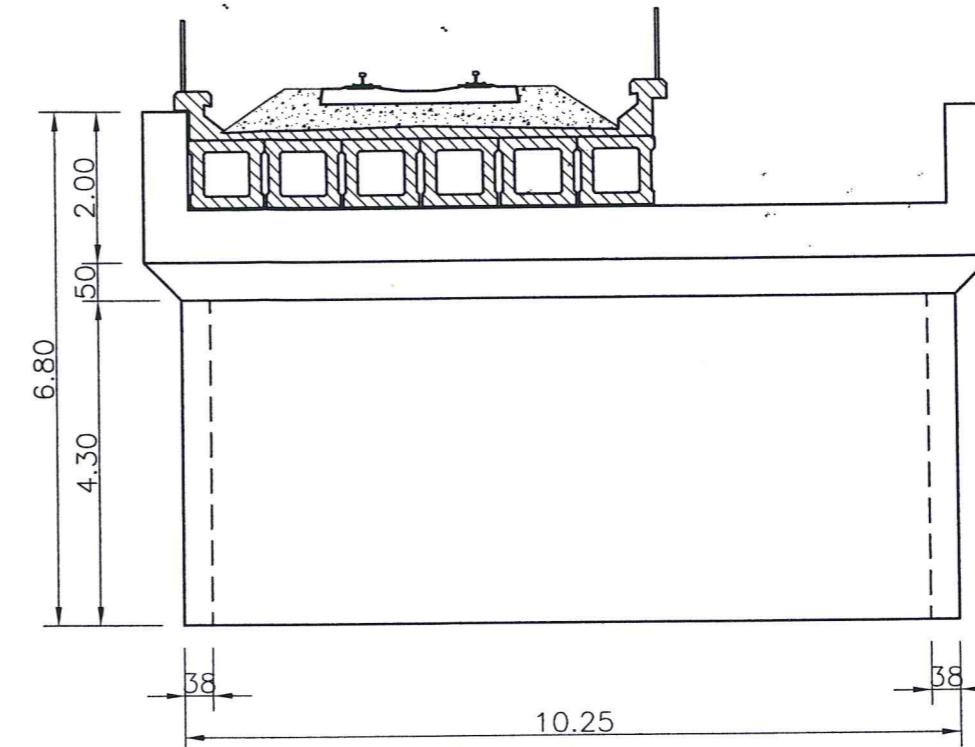
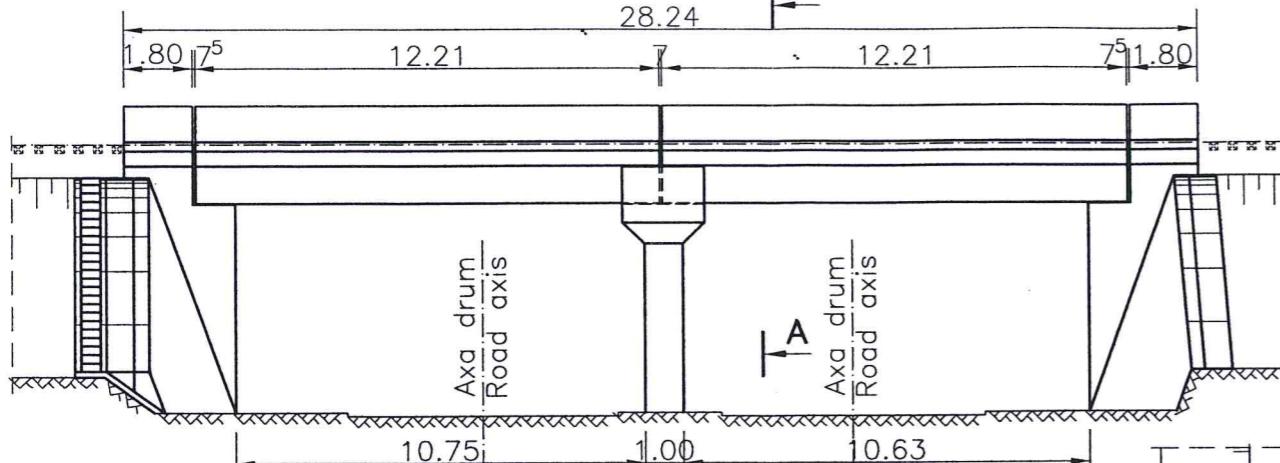
RELEUVE POD KM 572+735
BRIDGE SURVEY KM 572+735

- grinziile prezinta zone de infiltratii la partea inferioara si armatura la vedere.
- podul este in curba
- Infrastructure si racordari cu terasamentul
- infrastructurile prezinta fisuri, dislocari ale betonului, si urme de infiltratii
- ariile prezinta fisuri, iar pereul pe taluz este degradat
- scarile sunt degradate
