**Studiu de Fezabilitate pentru Modernizarea  
liniei feroviare Caransebeș – Timișoara – Arad**

**EXPERTIZĂ TEHNICĂ**

**PODEȚ KM 573+817**

### **PODEȚ Km 573+817 linia CF 100 București Nord - Jimbolia**

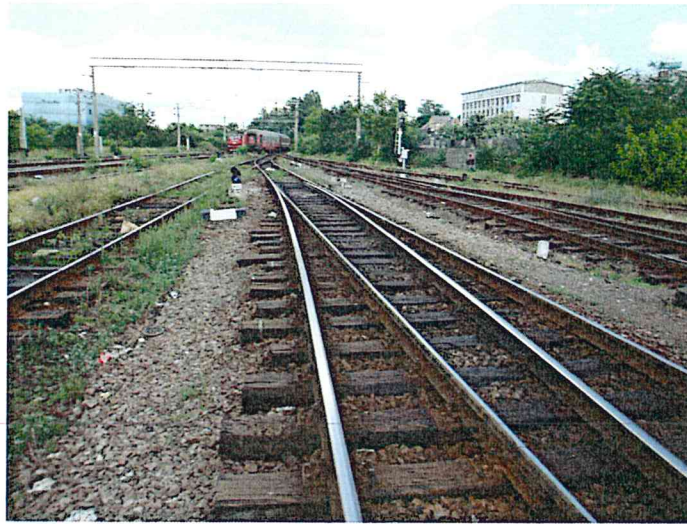
Poduțul este amplasat la km 573+817 în stația Timișoara Nord și funcționează ca pasaj pietonal, dar actualmente este dezafectat, fiind închis la capete cu gratii și porți prevăzute cu lacăt. Poduțul subtraversează 11 linii, inclusiv schimbătoare de cale, identificate pe teren (FOTO 1- Anexa1).

- Podețul subtraversează 11 linii de cale ferată electrificate (FOTO 1- Anexa1);
- Calea pe podeț este realizată cu șine tip 49 și 65, pozate pe traverse din beton;

**FOTO 1.** *Vedere în lung podeț cf*

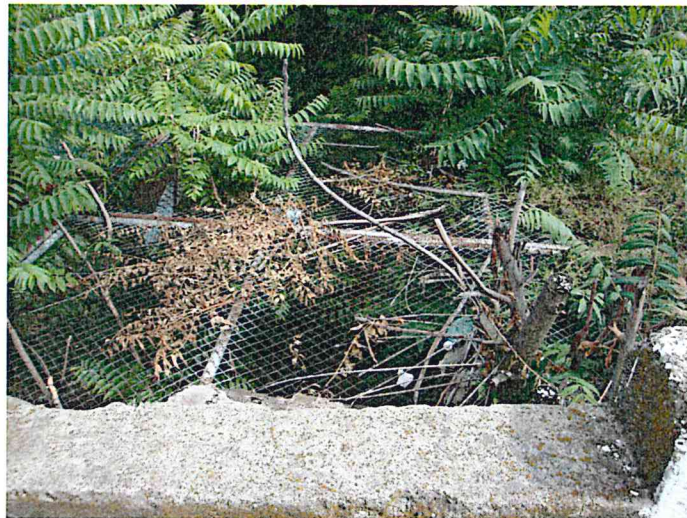
Timpanele poduțului sunt din beton (FOTO 2- Anexa1).

**FOTO 2.** *Ieșire podeț cf*

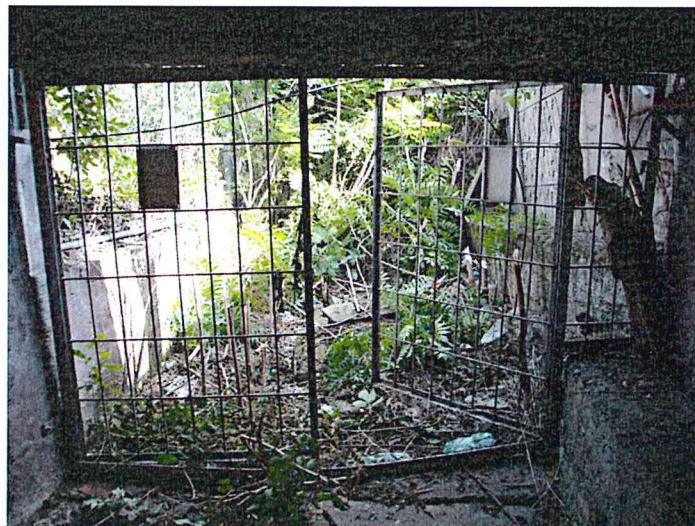
Racordarea podețului cu terasamentul se face cu ziduri de sprijin, din zidărie de cărămidă și beton, degradate (FOTO 3 și 12 - Anexa1).

**FOTO 3.** *Ieșire dezafectată podeț cf*

Această soluție presupune dezafectarea podețului/pasajului existent și înlocuirea acestuia cu un podeț nou în același amplasament. Se vor reface zidurile de sprijin de la intrările în podeț/pasaj. Tipul, alcătuirea și dimensiunile noului podeț se vor stabili de către proiectant, pe baza datelor avute la dispoziție.

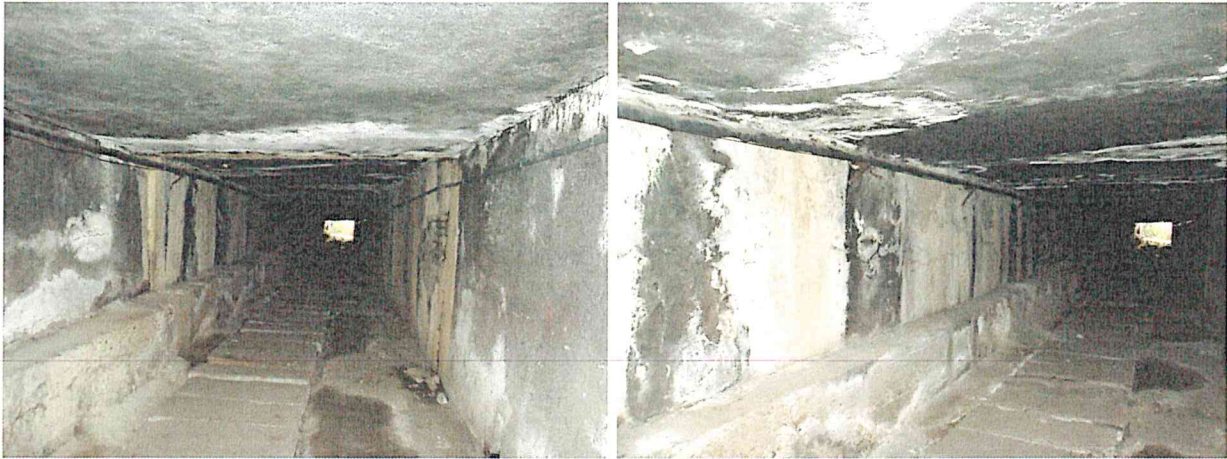
Infrastructura este combinată, conform fișei poduțului, din cărămidă și beton, având infiltrații, calcifieri, beton degradat și dislocat pe alocuri (FOTO 4, 5, 6 și 7- Anexa1).

- Suprastructura din dale de beton armat prezintă infiltrații, faianțări, depuneri de calciu, beton degradat și armături la vedere, corodate (FOTO 4, 5, 6, 7 și 9- Anexa1).
- infrastructura combinată, din cărămidă și beton, are infiltrații, calcifieri, beton degradat și dislocat pe alocuri (FOTO 4, 5, 6 și 7- Anexa1).
- timpanele au fisuri și infiltrații cu calcifieri și au pe stânga parapete din beton armat, cu zone cu betonul ușor dislocat și armătura corodată la vedere (FOTO 10- Anexa1).
- Pe partea dreaptă, parapetul este metalic, improvizat.
- Racordarea podețului cu terasamentul se face cu ziduri de sprijin, din zidărie de cărămidă și beton, degradate (FOTO 3 și 12- Anexa1).

**FOTO 4 și 5. Defecte beton suprastructură și infrastructură**

- se vor desface blocajele de la intrarea și ieșirea în podeț/pasaj și se vor curăța de gunoaie căile de acces pentru a le reda funcționalității;
- se vor realiza reparații ale suprafețelor de beton degradate;
- se va reface hidroizolația în totalitate având în vedere infiltrațiile ce pot fi observate la intradosul dalei, pe toată lungimea podețului;
- se va reface canivoul din interiorul podețului, pe toată lungimea lui;
- se va reface sistemul de iluminare în interiorul podețului/pasajului;
- se va reface parapetul de la capetele podețului/pasajului.
- se vor reface zidurile de sprijin de la intrările în podeț/pasaj;

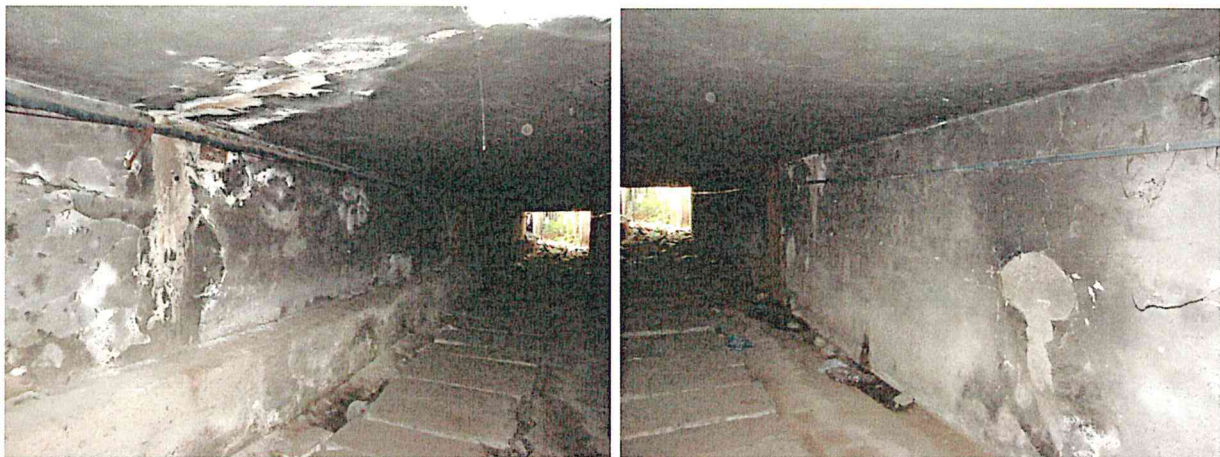
Pereul din podeț este din beton, cu multiple fisuri, având două canale de cabluri, cu dulapi din beton armat, mișcați, spartți, ruptți (FOTO 6 și 7- Anexa1).

Sunt cabluri electrice pentru iluminat interior, vandalizate, pe ambele părți (FOTO 6, 7 și 9- Anexa1).

**FOTO 6 și 7. Infiltrații, calcifieri, tencuială căzută interior podeț**

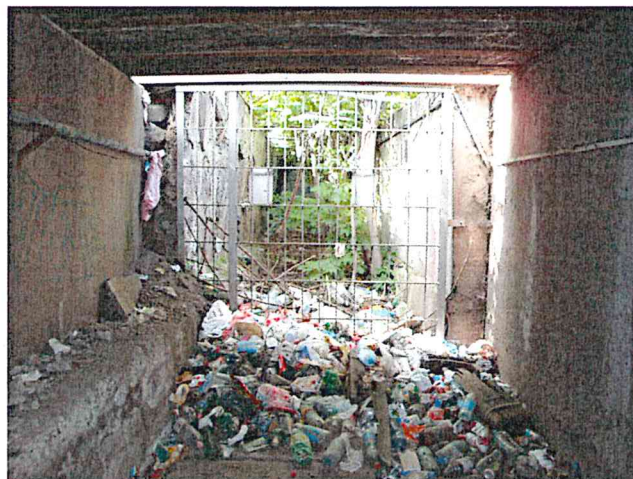
- la data vizitei pe teren podețul era plin cu gunoaie la capete (FOTO 8- Anexa1).

**FOTO 8. ieșire înfundată podeț colmatată cu gunoai**

- se vor executa lucrări de curățare a podețului la interior;

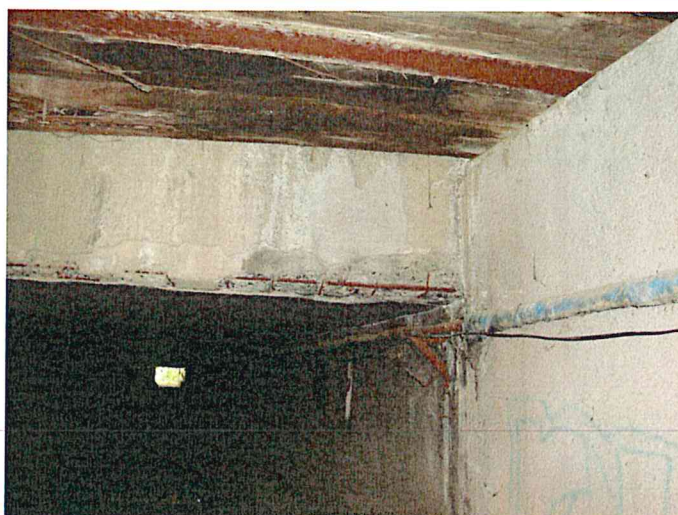
**FOTO 9.** *Degradări dală podeţ*

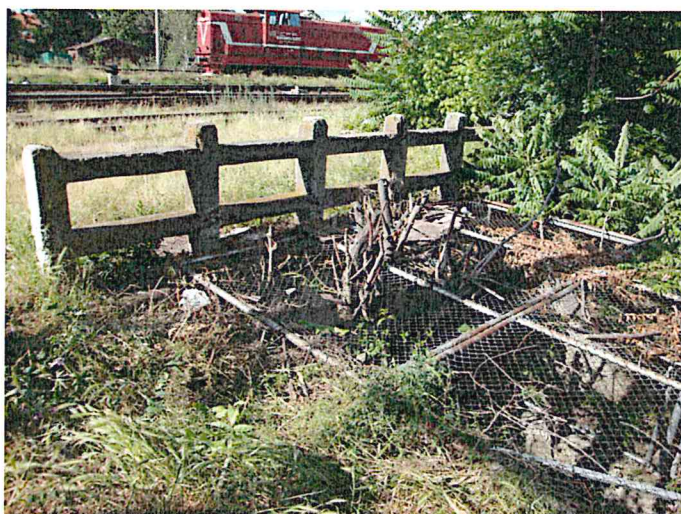
Timpanele au fisuri și infiltrații cu calcifieri și au pe stânga parapete din beton armat, (FOTO 10 - Anexa1) cu zone cu betonul ușor dislocat și armătura corodată la vedere. Pe partea dreaptă, parapetul este metalic, improvizat.

**FOTO 10.** *Ieşire dezafectată podeţ*

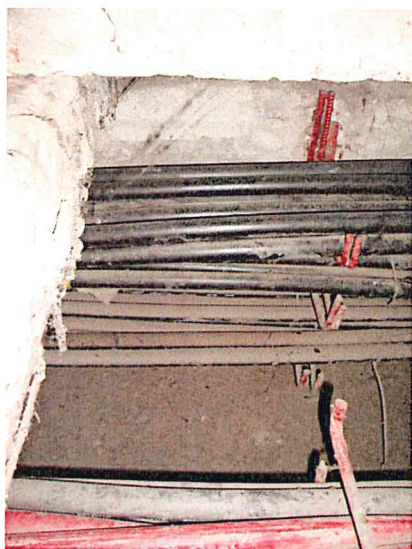
Pe zona centrală a poduțului, sunt două canale de cabluri, fiind identificate un mare număr de cabluri și țevi metalice cu rețele (FOTO 11- Anexa1).

**FOTO 11.** *Cabluri interior podeţ*

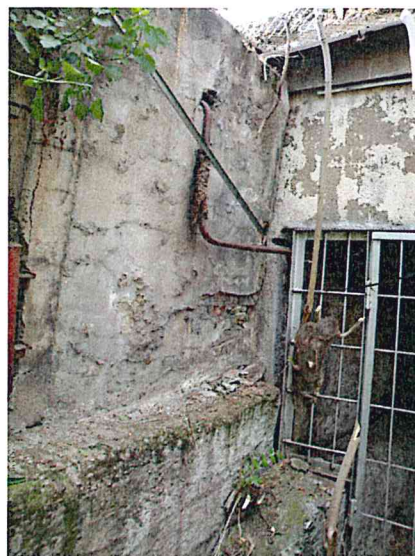
**FOTO 12.** *Zid racordare ieşire podeţ*
