Studiu de Fezabilitate pentru Modernizarea liniei feroviare Caransebeș – Timișoara – Arad

**EXPERTIZĂ TEHNICĂ
PODET, KM 6+387**

PODEȚ Km 6+387 linia CF 218 Timișoara-Arad

EXPERTIZĂ TEHNICĂ
ANEXA 1 – FOTO PODEȚ KM 6+387

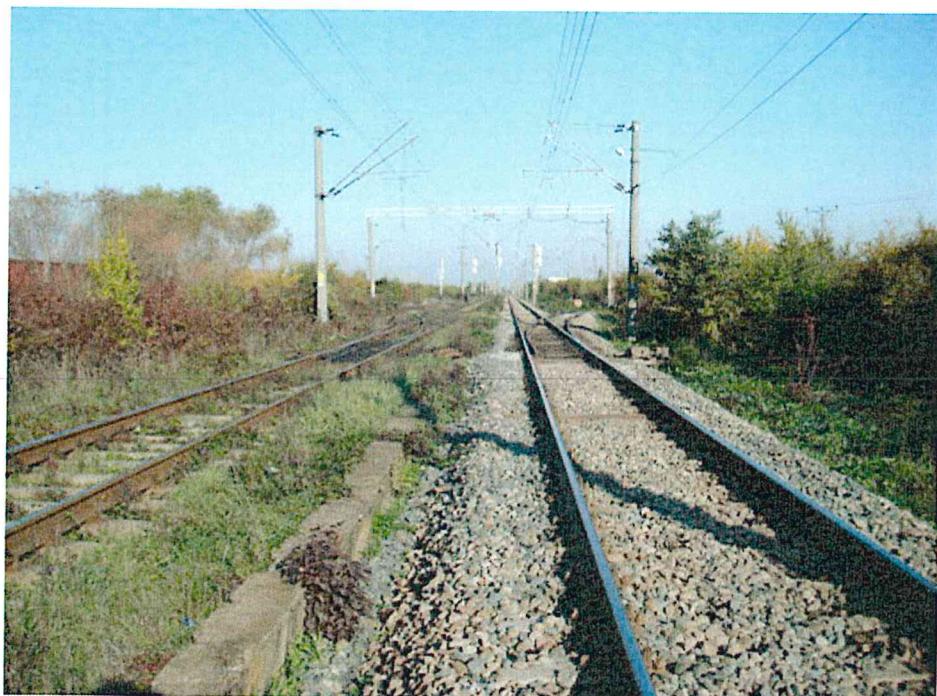
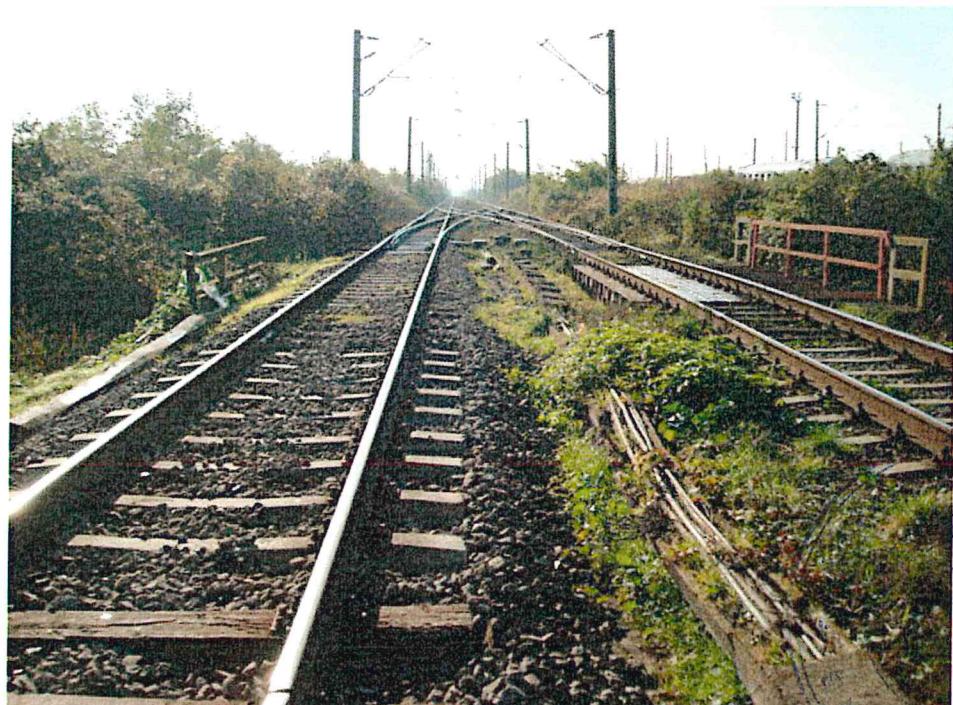
FOTO 1. Vedere amplasament

Lucrarea care face obiectul prezentei expertize tehnice este un podeț dalat amplasat pe linia de cale ferată electrificată 218 Timișoara - Arad, între stațiile Timișoara Nord și Ronaț, la km 6+387, la intrare în stația Ronaț, asigurând traversarea căii ferate peste Valea Beregsăul Vechi. Adiacent podețului (infrastructurile sunt joantine) există un pod GIPCS, care este amplasat la km 6+386 pe linia CF 133 Timișoara - Cenad. Având în vedere proximitatea celor două structuri, se va expertiza starea tehnică a ambelor structuri (FOTO 1 – Anexa 1).

a) Vedere spre Arad

b) Vedere spre Timișoara

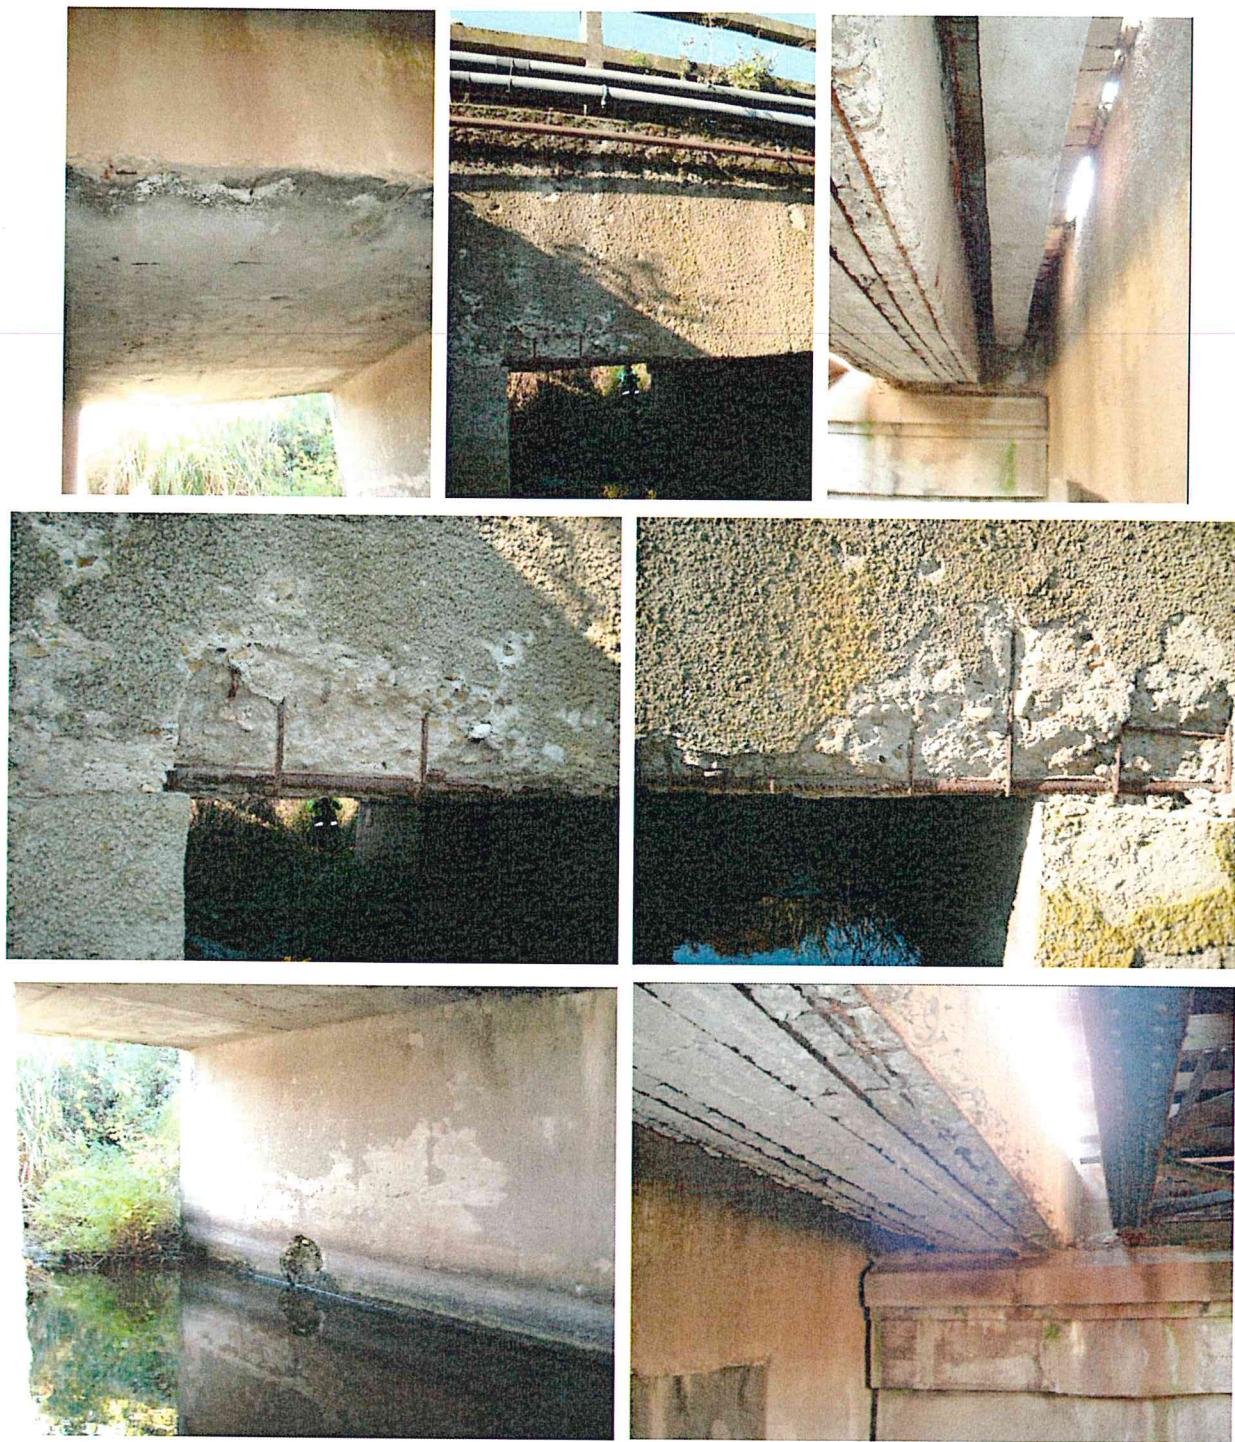
- **Podeț dalat din beton armat** (FOTO 2, 3 și 4 – Anexa 1)
 - Podețul asigură traversarea unei linii de cale ferată electrificată;
 - Calea pe podeț este realizată cu traverse din beton;
 - Parapetul din beton de la podeț prezintă defecte de față văzută, fisuri;

- Lungimea podețului este de 4.70m;
- Înălțimea liberă în podeț este de 1.95m;
- La intrados, dala de beton prezintă fisurări, infiltrări, faintări și calcefieri, armături la vedere;

- În zonele de capăt (timpane), dala de beton prezintă segregări mai adânci cu armaturi ruginite, parțial vizibile și urme de mușchi;
- Racordarea cu terasamentul se face cu aripi monolite din beton, care sunt acoperite cu mușchi și vegetație;

- Pentru asigurarea stabilității prismei de piatră spartă, în lungul liniei, pe zona podețului sunt amplasate traverse de beton;
- Ambele grinzi din beton (grinda "T" și cea dreptunghiulară) dintre cele 2 structuri (pod și podeț) se află într-un stadiu avansat de degradare (armături la vedere, segregări, dislocări ale stratului de acoperire pe suprafețe mari, fisurări de dimensiuni mari etc...).

FOTO 2. Degradări ale structurii podețului dalat

- se vor executa lucrări de curățare și decolmatare la interiorul podețului;
- se vor realiza reparații, inclusiv prin cămașuire dacă va fi cazul, ale elementelor de beton degradate;
- hidroizolația se va reface în totalitate având în vedere infiltratiile ce pot fi observate atât în zonele rosturilor, cât și în alte zone, la intrados;
- se vor repăra și supraînălța racordările podețului cu terasamentul, pereate;
- se va curăța albia atât amonte cât și aval de podeț și se va asigura scurgerea corespunzătoare a apelor pe zona podețului;
- se va executa un pereu la interior, pe toată lungimea podețului.

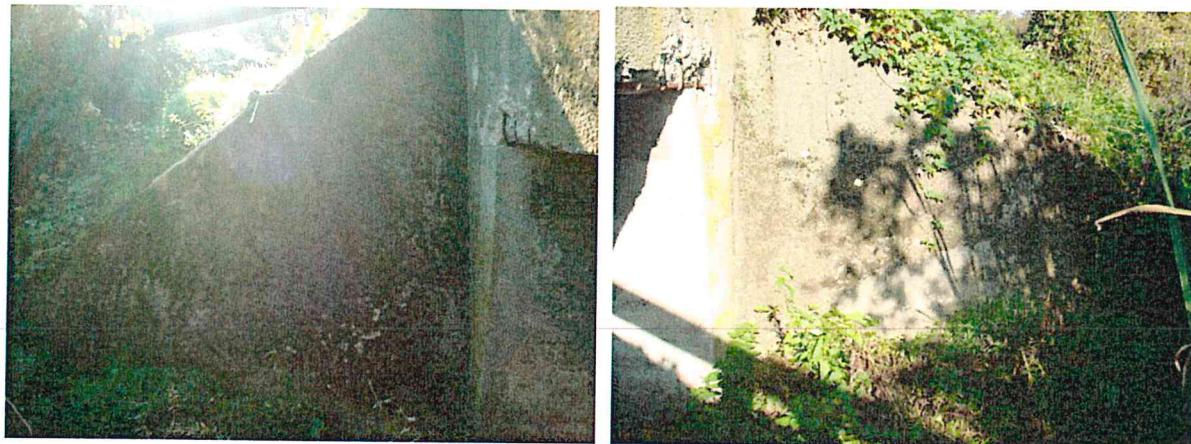
FOTO 3. Aspectul racordărilor podețului dalat cu terasamentul

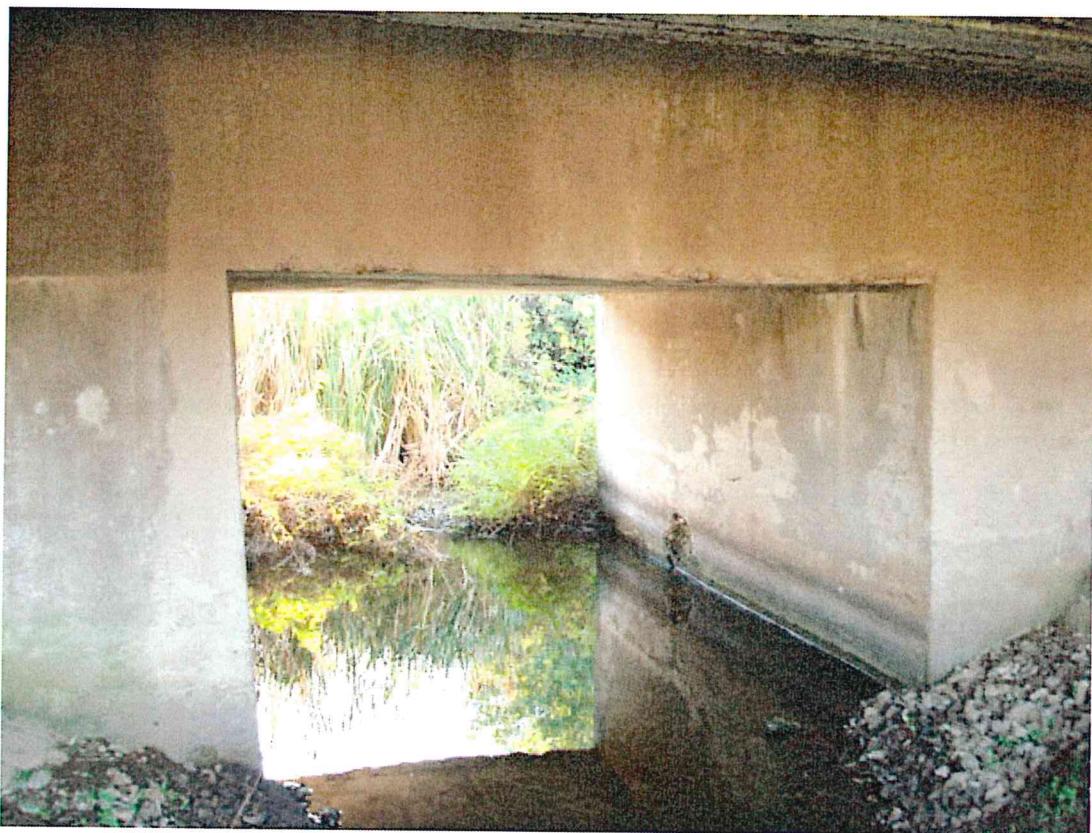
FOTO 4. Aspectul albiei în podețul dalat

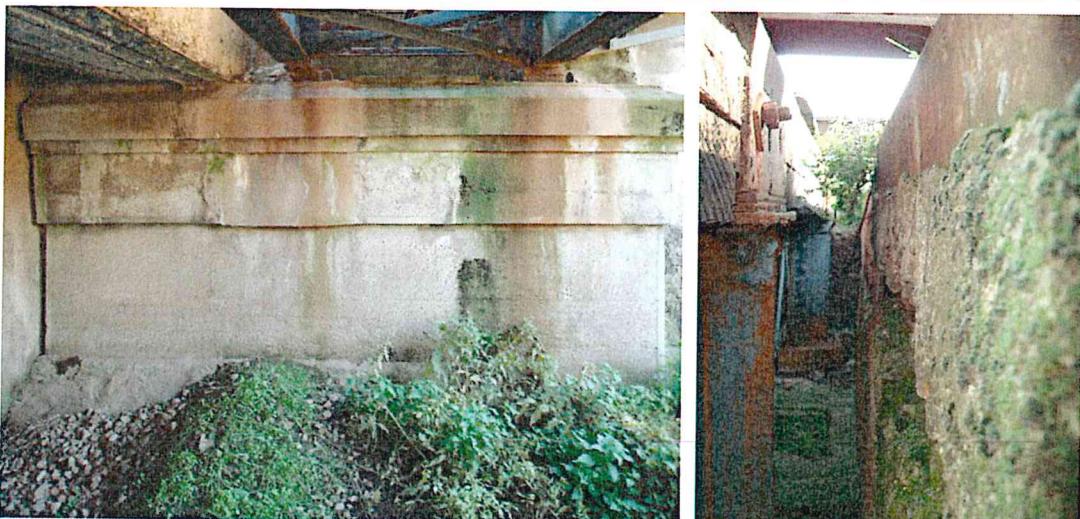
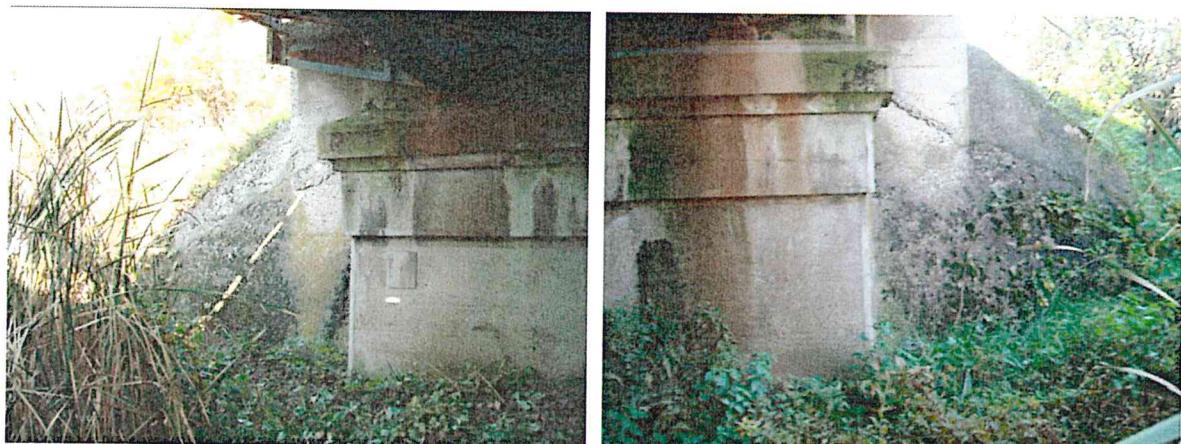
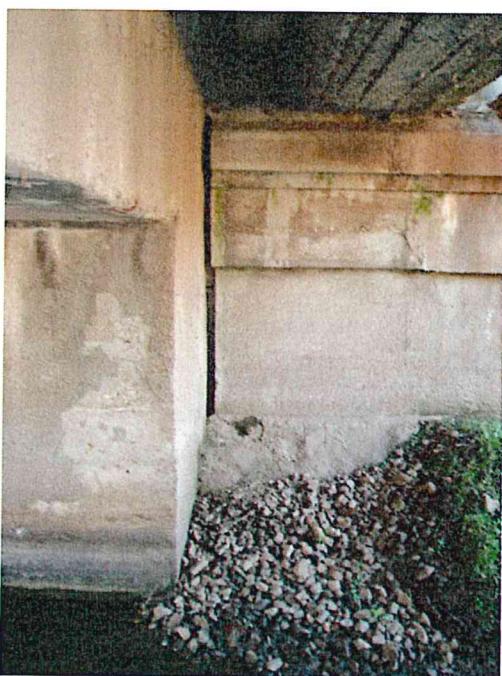
- Infrastructura e alcătuită din două culee din beton armat;
 - Culeele prezintă fisuri la cuzineți, bancheta cuzineților, zidul de gardă, zidurile întoarse și elevații. Tencuiala este căzută, iar pe alocuri betonul este degradat în profunzime;
 - Racordarea cu terasamentul este realizată cu aripi monolite din beton, care sunt supraînălțate (insuficient) cu beton pentru asigurarea stabilității terasamentulu și prismului de piatră spartă; aripile sunt acoperite parțial de vegetație și prezintă segregări și mușchi pe supafețe mari.
-
- ***Albia în zona podului /podețului (FOTO 4, 9 și 10 – Anexa 1)***
 - La data vizitei în amplasament în secțiunea podețului/podului băltea apă (aproximativ 20cm);
 - Pe zona podețului/podului albia este colmatată cu piatră spartă și vegetație;
 - Albia, prezintă atât amonte cât și aval, vegetație abundenta pe toată lungimea acesteia.

FOTO 5. Degradări ale infrastructurilor
podului și racordările cu
terasamentul

- se vor demola și reface toate elementele din beton care se află într-un stadiu avansat de degradare;
- se vor face reparații, prin cămășuire dacă va fi cazul, ale suprafețelor de beton degradate ale infrastructurilor existente;
- se va reface hidroizolația și sistemul drenant din spatele culeelor;
- se vor reface racordările cu terasamentul astfel încât să poată să susțină înălțimea prismului de piatră spartă;
- se va curăța albia pe zona podului (atât amonte și aval de pod);
- se va executa un pereu la interior, ce se va racorda la albie, aval și amonte de pod.

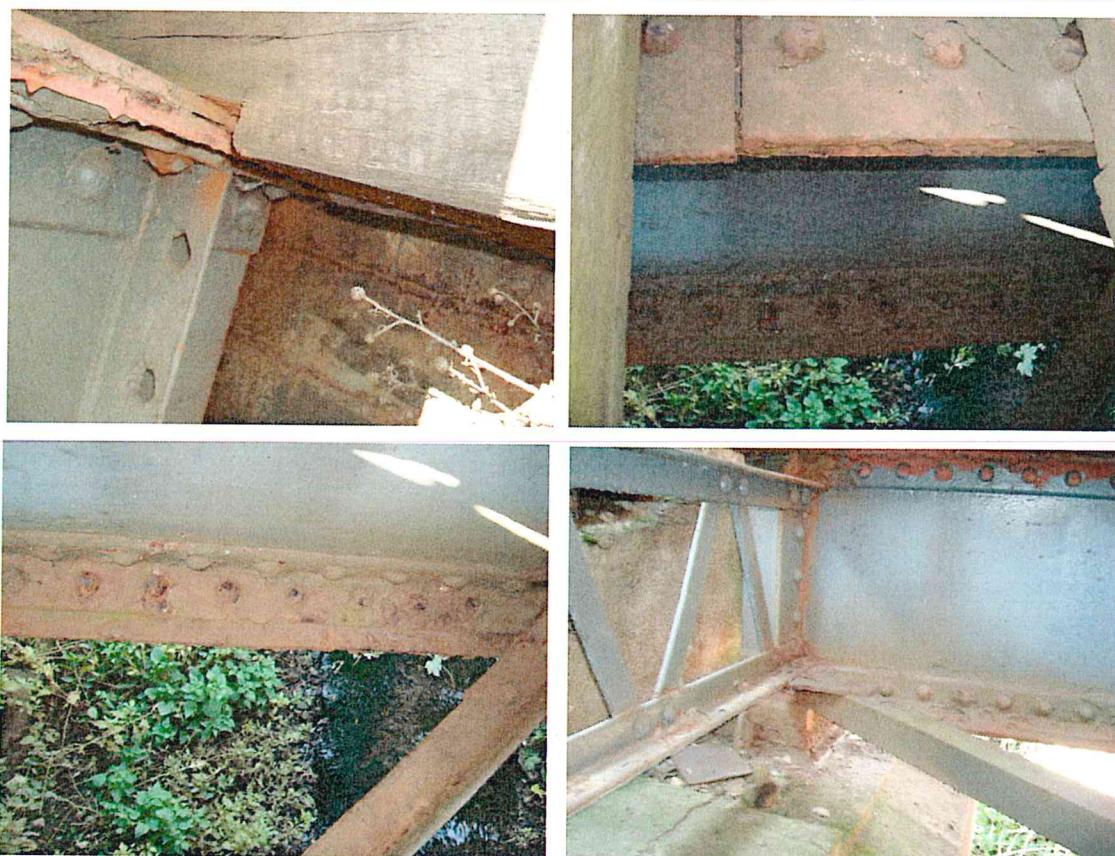
- Suprastructura constă într-un tablier cu o deschidere, simplu rezemat care susține o cale ferată simplă;
- Tipul tablierelor: grinzi cu inima plină cale sus (GIPCS);
- Prinderile și îmbinările de montaj sunt realizate cu nituri;
- Elementele structurale metalice prezintă un grad avansat de coroziune pe toată lungimea podului. Platbandele metalice care compun secțiunile elementelor

principale de rezistență (grinzi principale și antretoazele-cadrele transversale), precum și guseele, prezintă pe anumite zone exfolieri puternice ale materialului, în special pe zona reazemelor;

FOTO 6. Zone corodate la elementele grinzelor principale

- se va face o revizie a tablierului metalic. Se recomandă să se utilizeze sablarea pentru curățarea suprafețelor metalice de murdărie, rugină și vopsea, atât pentru depistarea cu ușurință a defectiunilor cât și pentru repararea acestora și realizarea ulterioară a unei protecții anticorozive. Se va organiza evidența defectiunilor depistate astfel încât să se poată reconstituи tipul defectului (fisură, plagă, punct de rugină, nit distrus prin coroziune etc...), poziția defectului pe elementul structural, poziția în structură a acestuia și aprecierea gravitației efectului (reducerea secțiunii prin coroziune, prin fisurare, etc). Se vor executa remedierea defectelor depistate la structura metalică conform specificațiilor din proiect și a caietului de sarcini. Se vor executa lucrări de consolidare la elementele de rezistență ale tablierului metalic, pentru a corespunde convoiului de calcul actual;

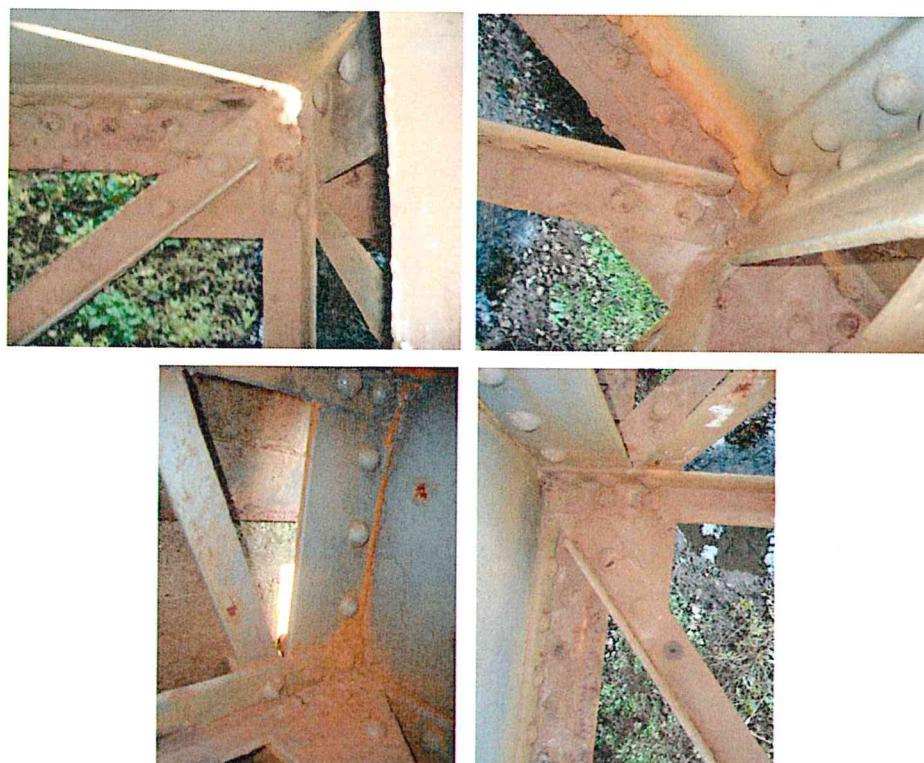
- Elementele componente ale sistemului de contravântuire și cele ale consolelor de trotuar, precum și parapeții metalici sunt de asemenea degradate din cauza fenomenului de coroziune;
- La majoritatea îmbinărilor cu nituri procesul de coroziune foarte accentuat a condus la degradarea capetelor de nit;
- Dulapii metalici care formează podina trotuarului nu lipsesc, dar sunt degradați (rezintă zone mari de coroziune);
- Nu au fost constatate deformări semnificative la elementele structurii de rezistență ale tablierelor.

FOTO 7. Zone corodate la elementele contravântuirilor

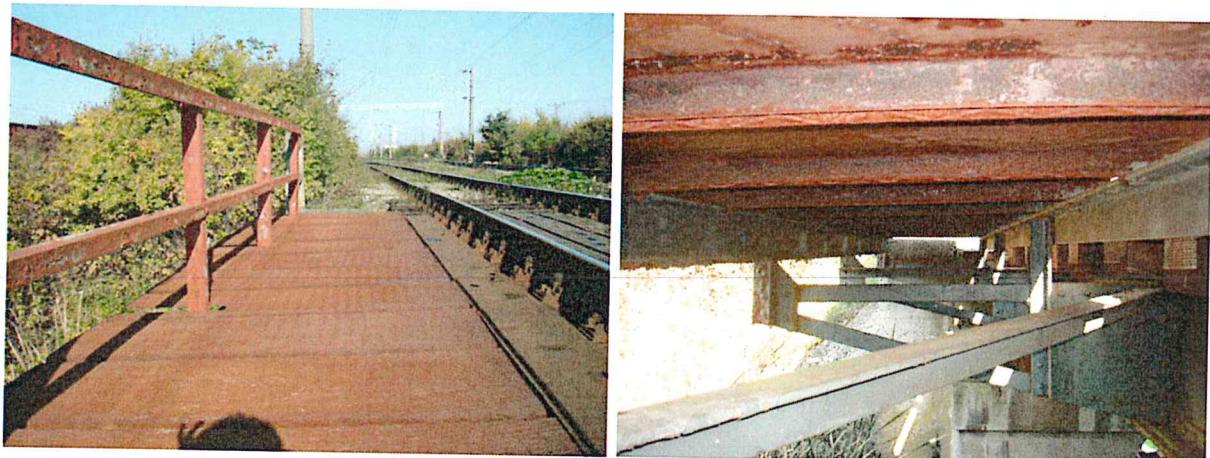
FOTO 8. Elemente de trotuar cu zone corodate

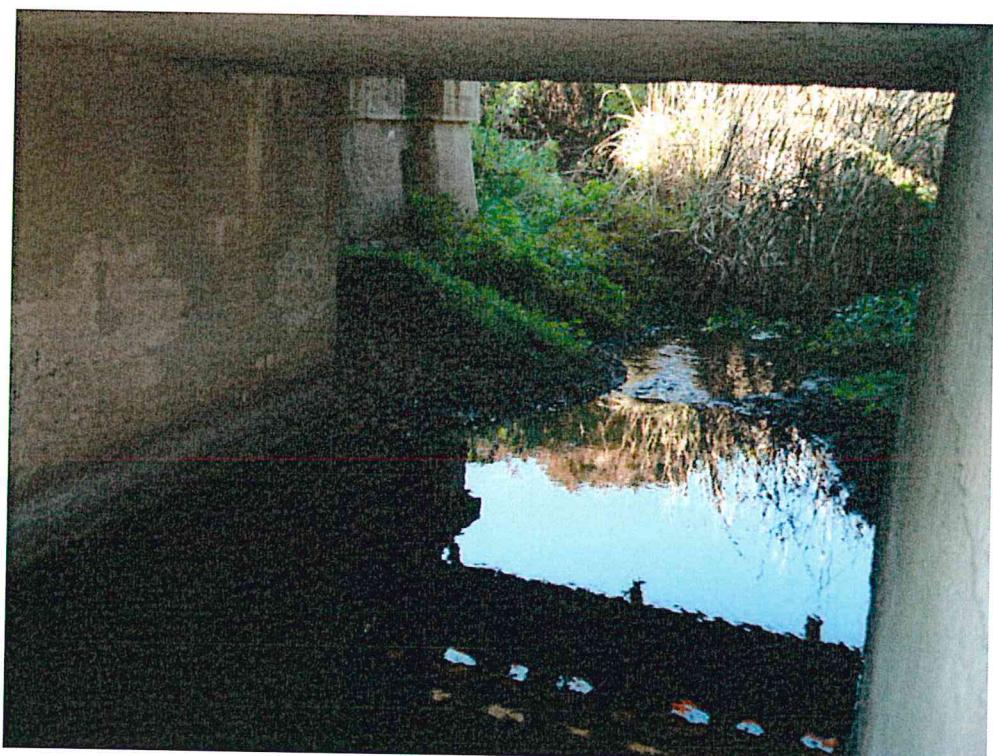
FOTO 9. Aspectul albiei sub pod

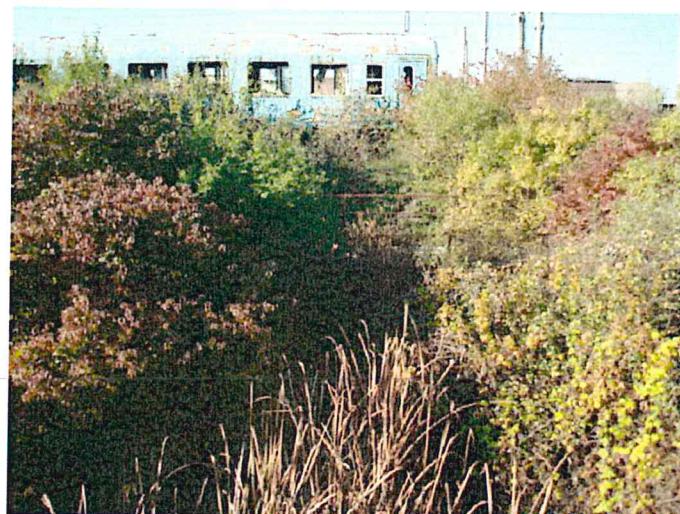
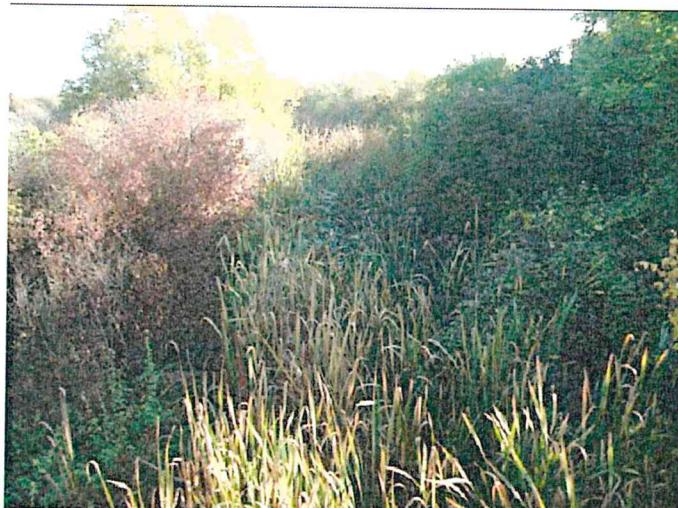
FOTO 10. Aspectul albiei amonte și aval de calea ferată

- se va face în termen revizia tablierului metalic;
- se vor executa lucrări de asigurare a scurgerii apelor din amplasamentul podețului și podului, prin decolmatarea și calibrarea provizorie a albiei, amonte și aval;
- se va asigura stabilitatea prismului de piatră spartă la capetele podețului/podului, inclusiv prin refacerea sau completarea provizorie a racordărilor cu terasamentul.

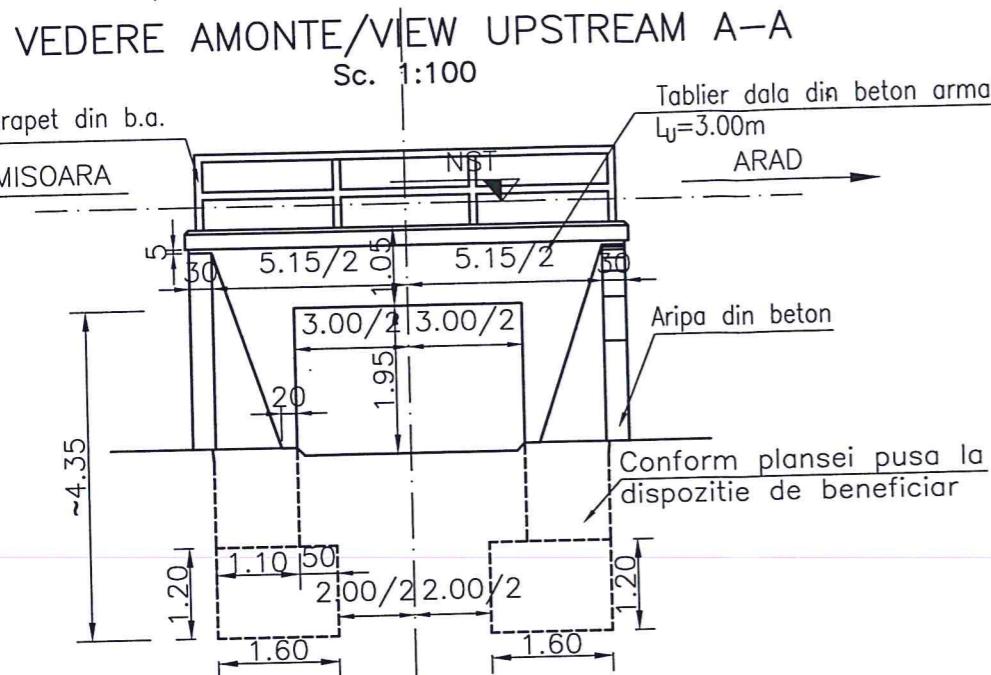
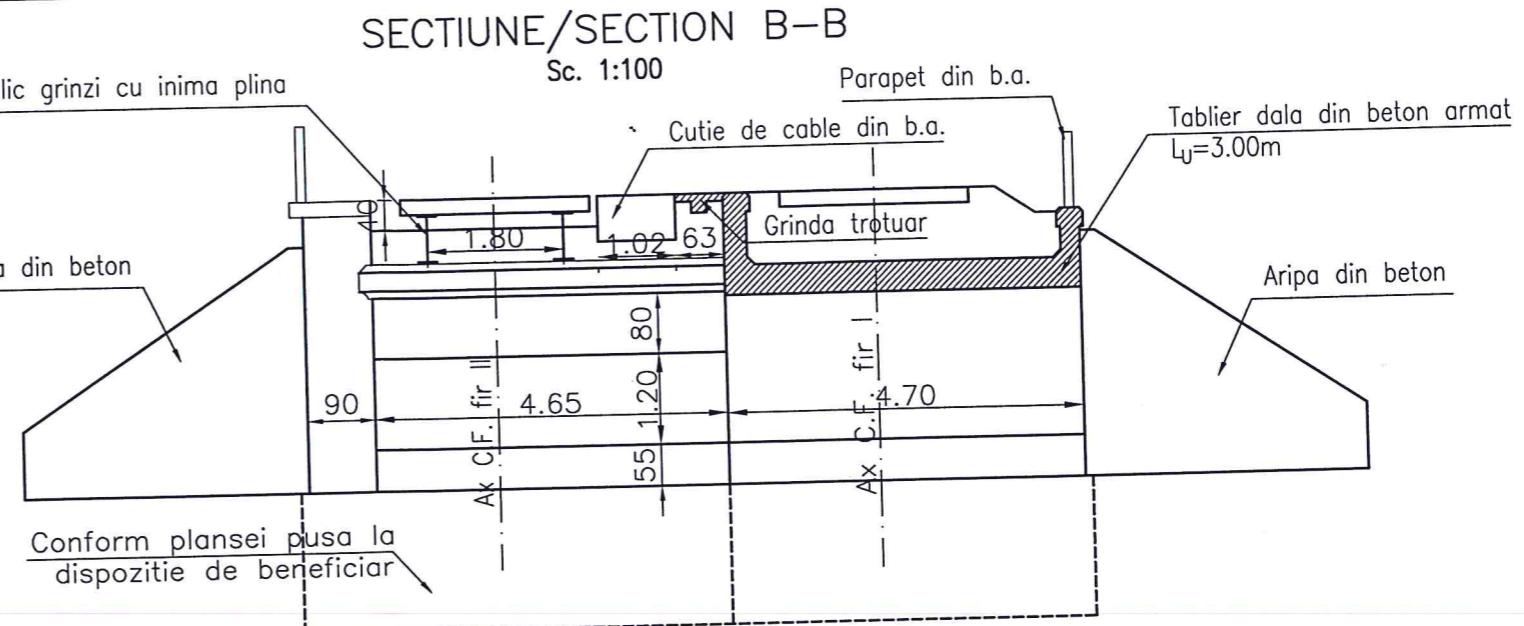
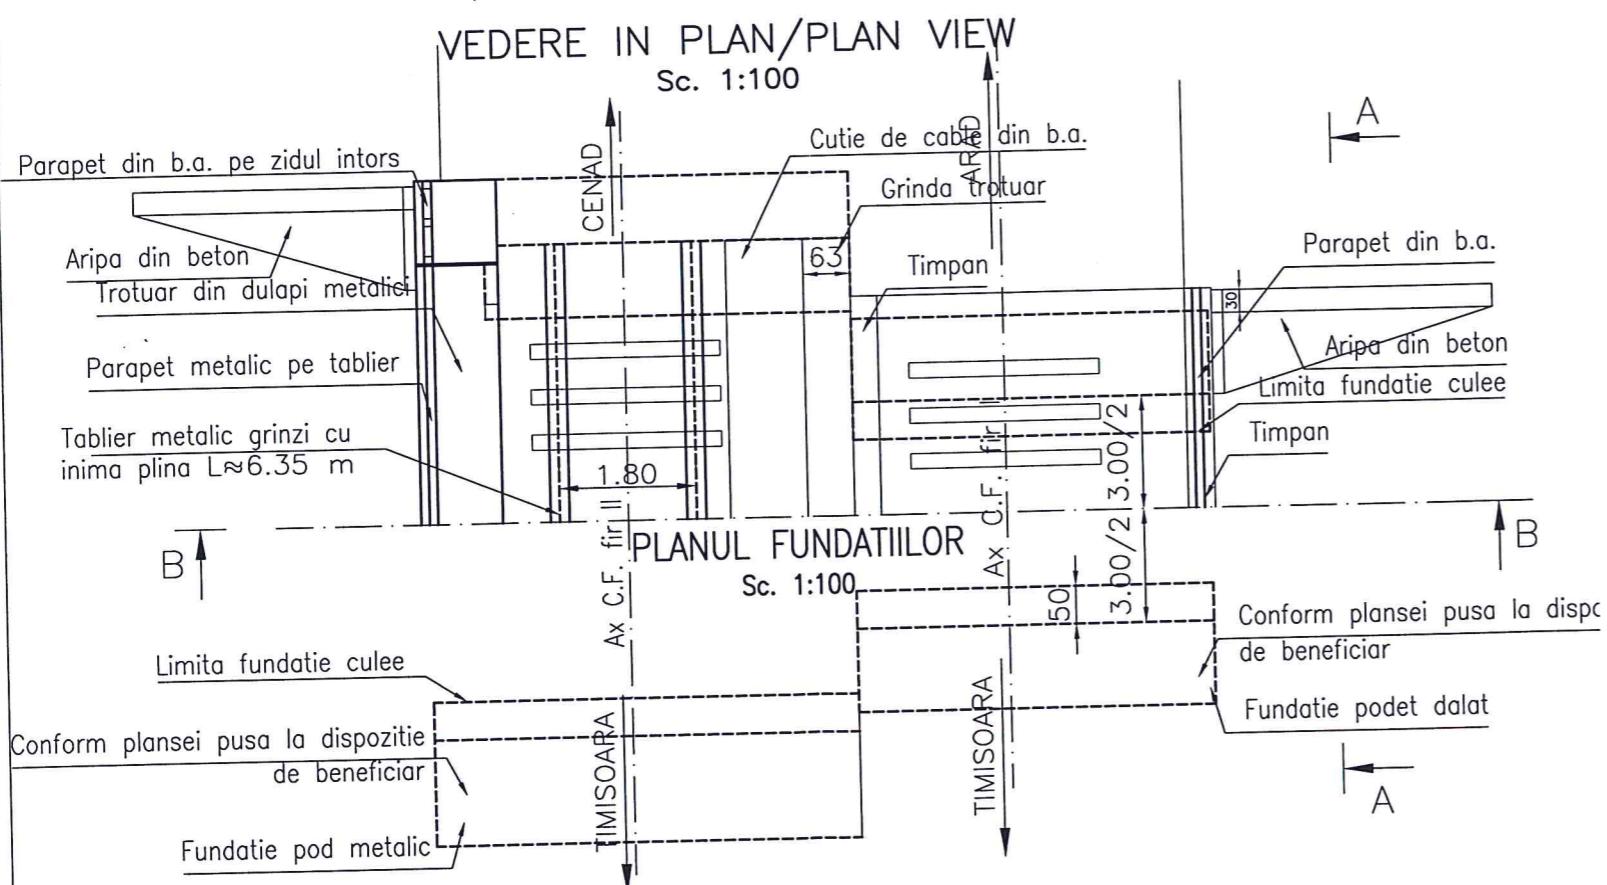
DENUMIREA DESENULUI / DRAWING TITLE
RELEVEU PODET KM 6+387
CULVERT SURVEY KM 6+387

- culelele ambelor fire au segregari si urme de infiltratii si prezinta zone acoperite de muschi;
- dislocari la culeea 2 fir I si fisuri in bancheta;
- suprastructura fir I prezinta segregari, urme de infiltratii, armaturi la vedere, corodate;
- suprastructura fir II (metalica) are vopsea exfoliată, rugina pe talpile inferioare;
- piatra sparta este cazuta in albie peste timpane.
- in albie, amonte si aval este crescuta vegetatie.
