**Studiu de Fezabilitate pentru Modernizarea
liniei feroviare Caransebeș – Timișoara – Arad**

**EXPERTIZĂ TEHNICĂ
PODET KM 8+125**

RAPORT DE EXPERTIZA TEHNICA

PODET Km 8+125 linia CF 218 Timisoara-Arad

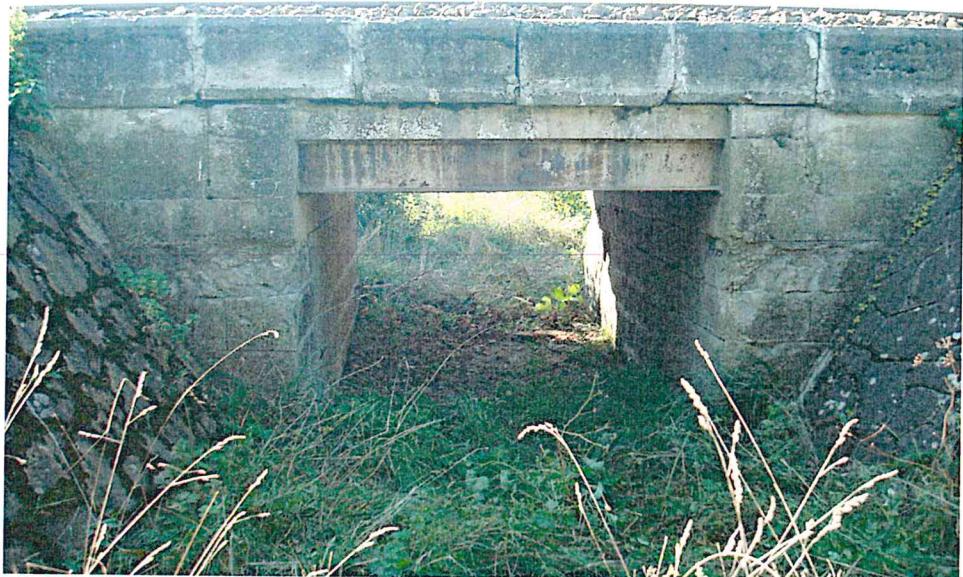
- Pereul din podet este colmatat cu piatră sparta din terasament (FOTO 1 – Anexa 1);
 - Racordarea cu terasamentul se face cu sferturi de con de pamânt placate cu piatră cioplita, parțial acoperite cu piatră sparta din terasament (FOTO 1 și 6 – Anexa 1);

- la data vizitei în amplasament nu era apă în albia raului;
 - albia este neconturată și acoperită cu vegetație (FOTO 1 și 6 – Anexa 1).

FOTO 1. Vedere dreapta podeț dalat

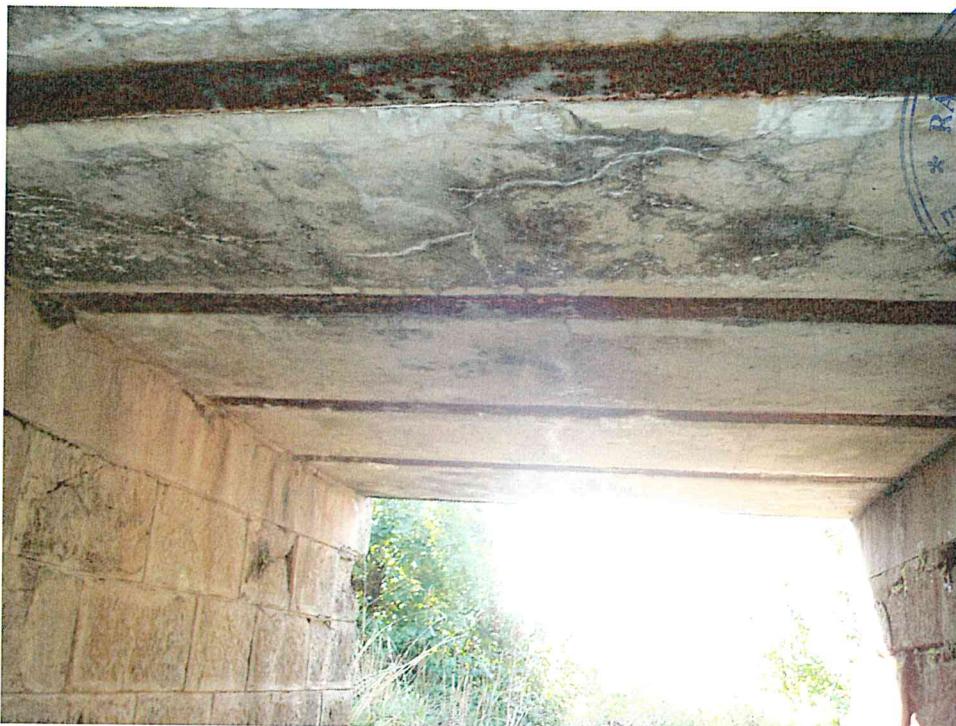
- Înaltimea libera în podet este de 1.50m. (FOTO 1 și 6 – Anexa 1);
 - Suprastructura podetului, alcătuită dintr-o dala din beton armat cu grinzi I 26, prezintă fisuri, infiltratii, calcefieri, iar profilele I 26 nu au fost protejate împotriva coroziunii și sunt ruginite (FOTO 2, 3, 5, 6 și 7 – Anexa 1);

- Infrastructura podetului alcătuită din moloane de piatră prezintă fisuri, ciobituri, infiltratii la rosturi, calcefieri, (FOTO 2, 6 și 7 – Anexa 1);

FOTO 2. Intrados podeț cu profile I ruginite

- hidroizolatia se va reface in totalitate avand in vedere infiltratiile ce pot fi observate la intrados, pe toata lungimea podetului;
- se vor realiza racordarile podetului cu terasamentul prin executia unor aripi din beton monolit/prefabricate;
- se vor repară timpanele ce asigura stabilitatea prismului de piatra sparta;
- se va curata albia atat in amonte, cat si in aval de podet;
- se va repară pereul la interior, pe toata lungimea podetului.

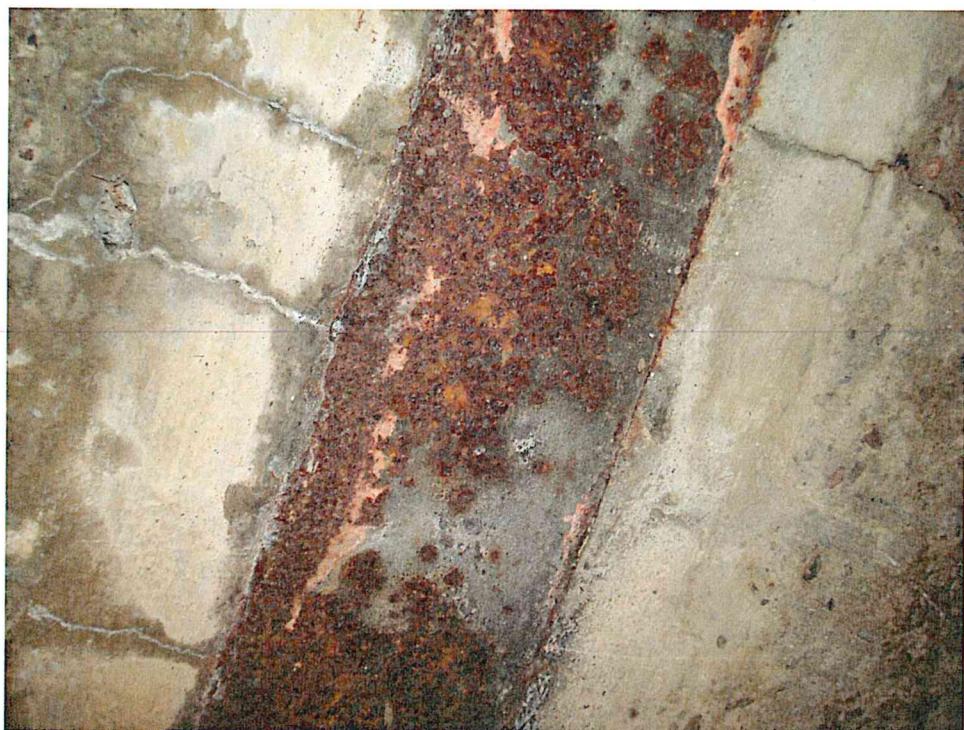
FOTO 3. Detaliu intrados podeț

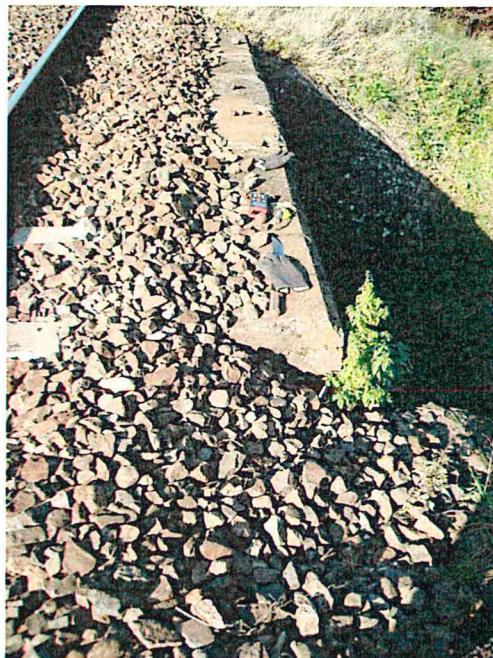
- Timpanele din moloane de piatră de la ambele capete ale podetului sunt deteriorate, au crapaturi, sparturi (FOTO 1, 5, 6 și 7 – Anexa 1). Acestea au înaltimea insuficientă pentru sustinerea terasamentului cf. (FOTO 4 – Anexa 1);

FOTO 4. Timpan stânga cu înălțime insuficientă

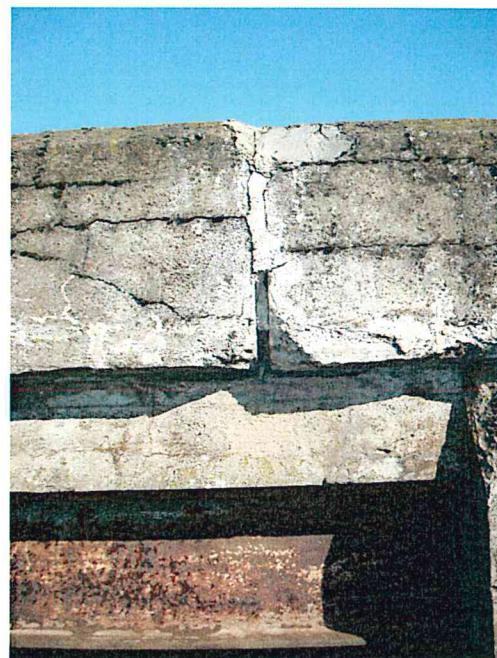
FOTO 5. Dală și timpan degradate

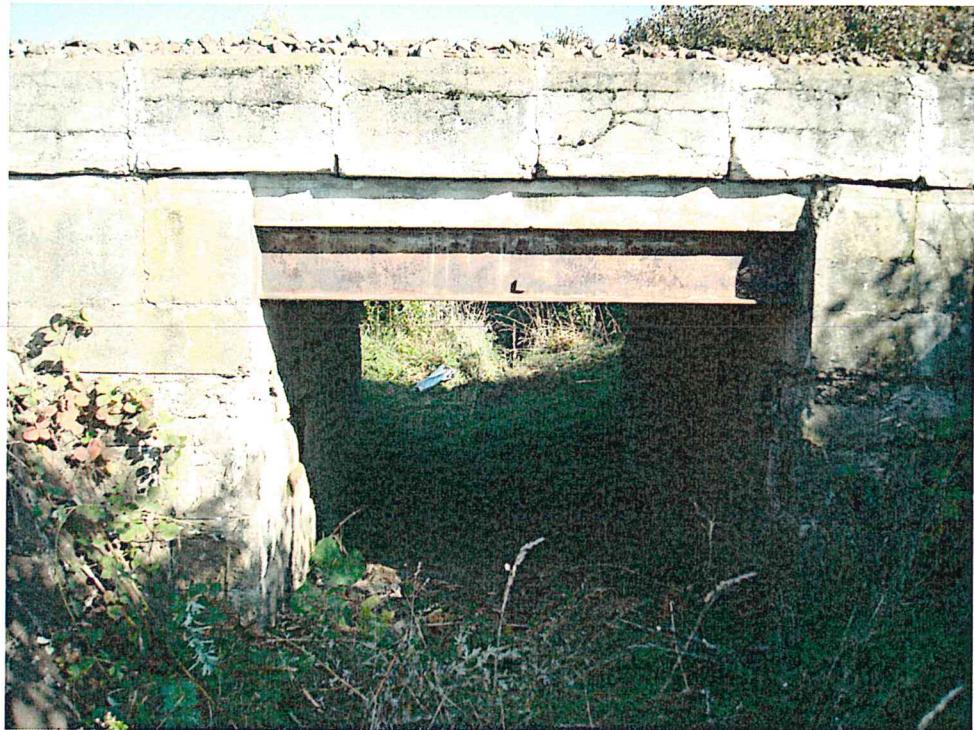
FOTO 6. Vedere stânga podeț dalat

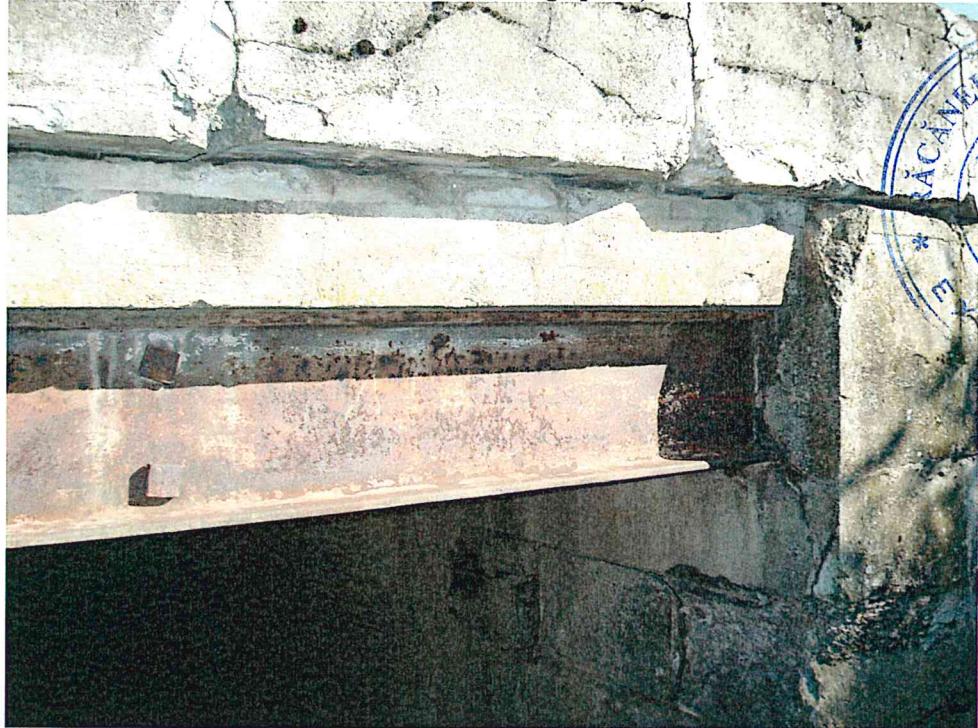
FOTO 7. Moloane piatră deteriorate

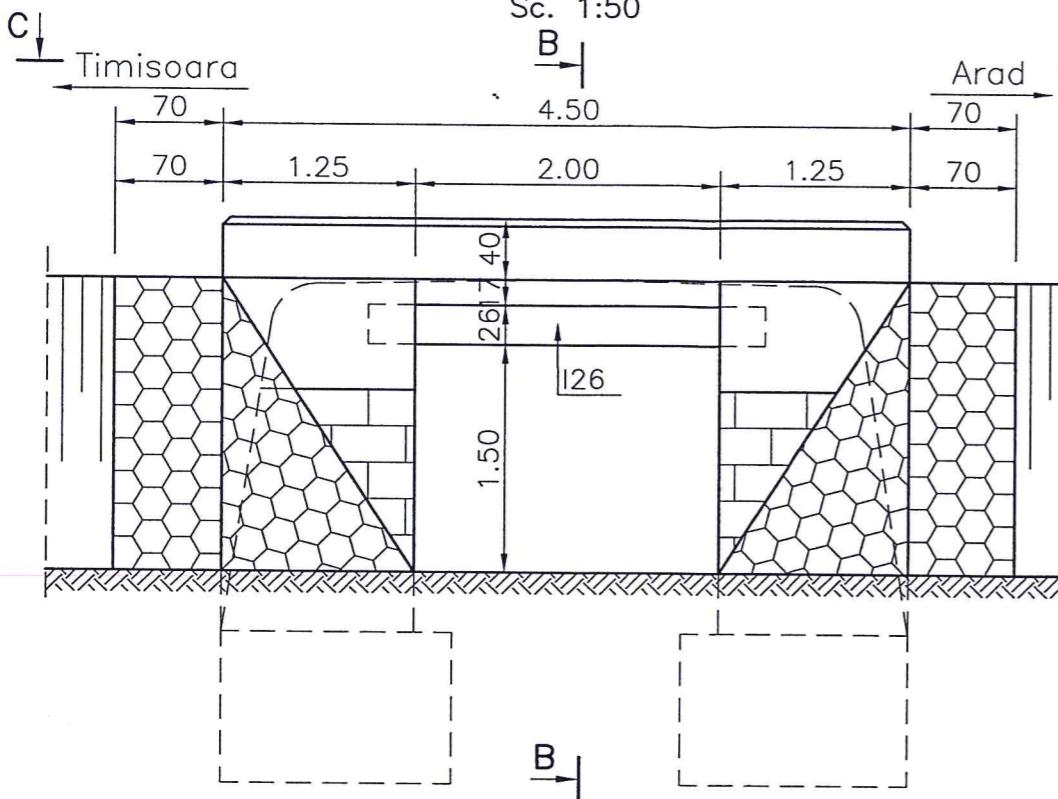
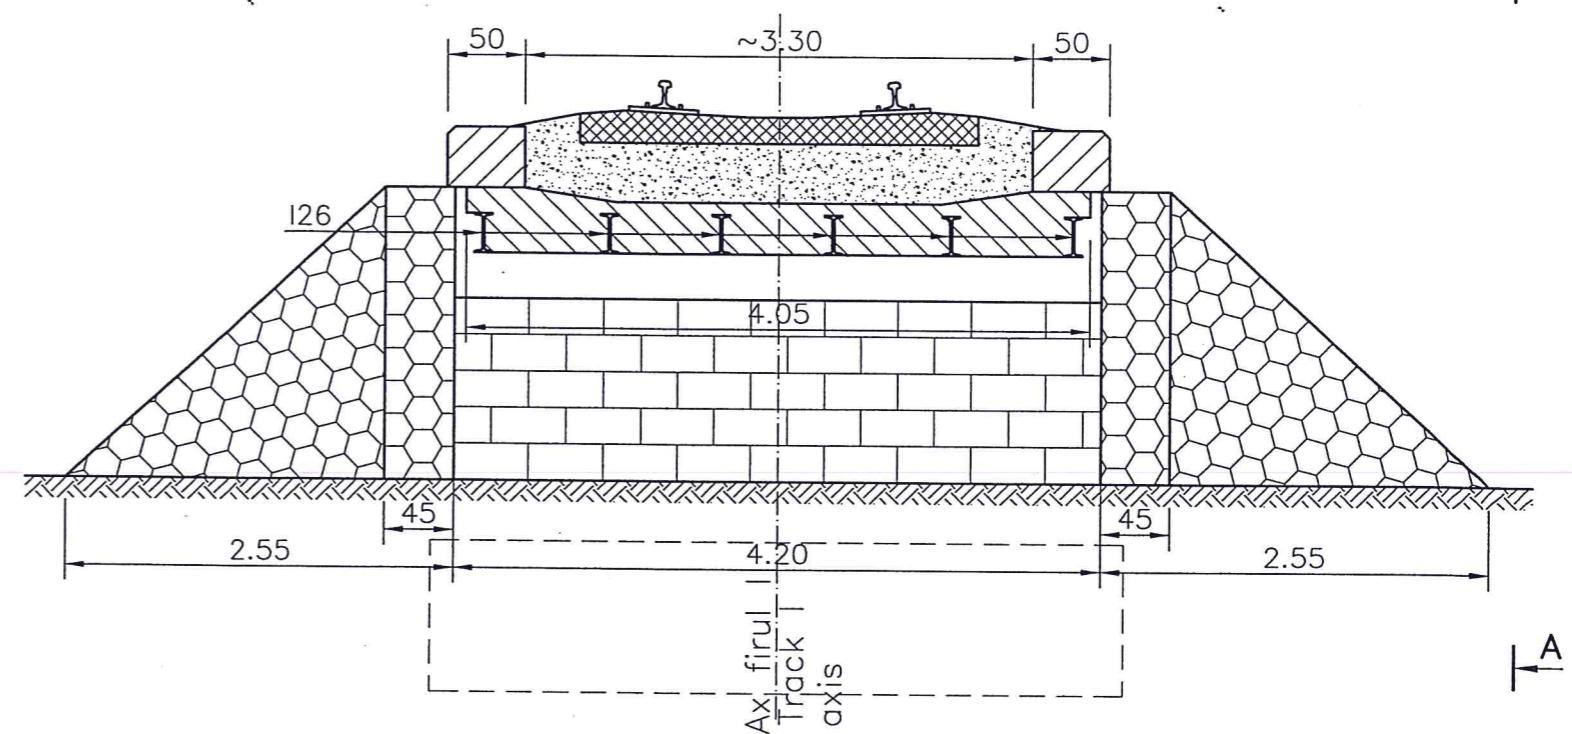
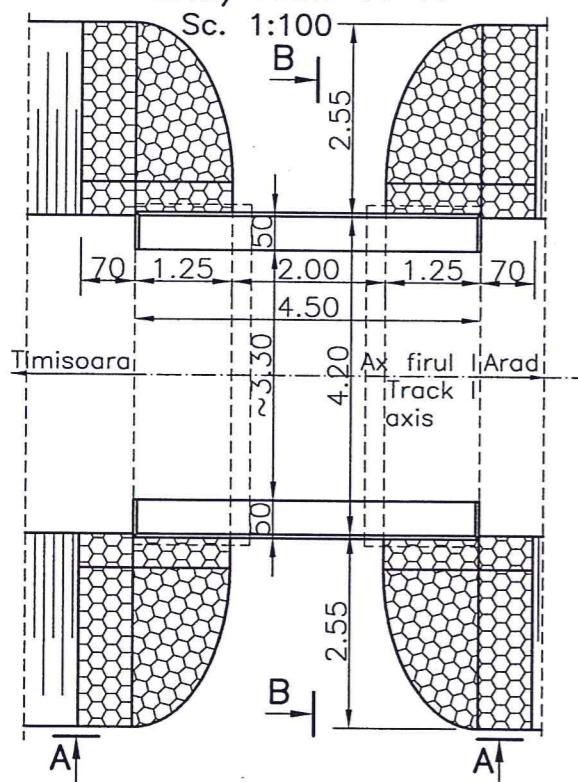
CONYSIS PROJECT
 R.C.:J40/3940/1995
PROIECTANT DE SPECIALITATE/
SPECIALIZED DESIGNERRELEVEU PODET KM 8+125
CULVERT SURVEY KM 8+125

- Intradosul dalei prezinta urme de infiltratii si fisuri.
- Profilele metalice inglobate in dala nu au protectie anticoroziva asigurata si sunt atacate de rugina.
- Fetele vazute ale culeelor prezinta degradari ale zidariei, urme de infiltratii, precum si fisuri si urme de infiltratii in bancheta.
- Pe linia 3 inainte de podet se afla un schimbator simplu.
- Caburile sunt prezente pe podet pe timpanul amonte pe timpanul aval si pe zona centrala.
- Pe partea dreapta a podeturui albia este parcial colmatata cu piatra sparta.
- Forma si dimensiunile fundatiilor au doar caracter informativ.
