**Studiu de Fezabilitate pentru Modernizarea
liniei feroviare Caransebeș – Timișoara – Arad**

**EXPERTIZĂ TEHNICĂ
PODEȚ KM 10+418**

RAPORT DE EXPERTIZĂ TEHNICĂ

PODEȚ Km 10+418 linia CF 218 Timișoara-Arad

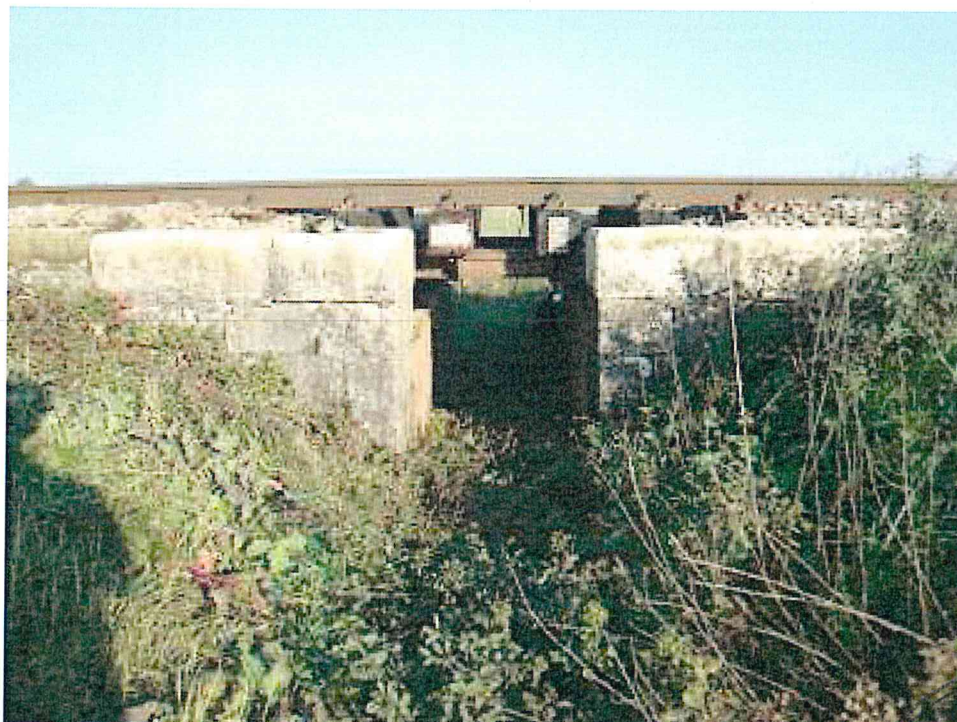
FOTO 1. Vedere stânga podeţ

- **La calea pe podeţ**
 - Podeţul asigură traversarea pentru o linie de cale ferată electrificată.
- **Podeţ grinzi din pachete de şine**
 - Lungimea podeţului este de 4.00m;
 - Înălţimea liberă în podeţ este de 1.00m;
 - Suprastructura podeţului este alcătuită din 2 pachete de şine (5 şine în pachet rigidizate cu corniere) cu lungimea de $L=1.90\text{m}$ peste care sunt aşezate traversele de lemn (4 buc.) (FOTO 1, 2, 3, 4 şi 5 – Anexa 1);
 - Infrastructura podeţului este alcătuită din două culee din zidărie de piatră cioplită care prezintă deplasări la rosturi (FOTO 1, 2, şi 3 – Anexa 1);
 - Pereul de piatră din podeţ este degradat, colmatat cu pământ şi acoperit cu vegetaţie (FOTO 1 – Anexa 1);

- Racordarea cu terasamentul se face cu 4 sferturi de con din pământ acoperite cu vegetație (FOTO 1 și 6 – Anexa 1).
- **La albie în zona podețului:**
 - la data vizitei în amplasament nu era apă în albia podețului;
 - albia este conturată pe zona din aval și este acoperită cu vegetație (profil de sant trapezoidal) (FOTO 1 și 6 – Anexa 1).

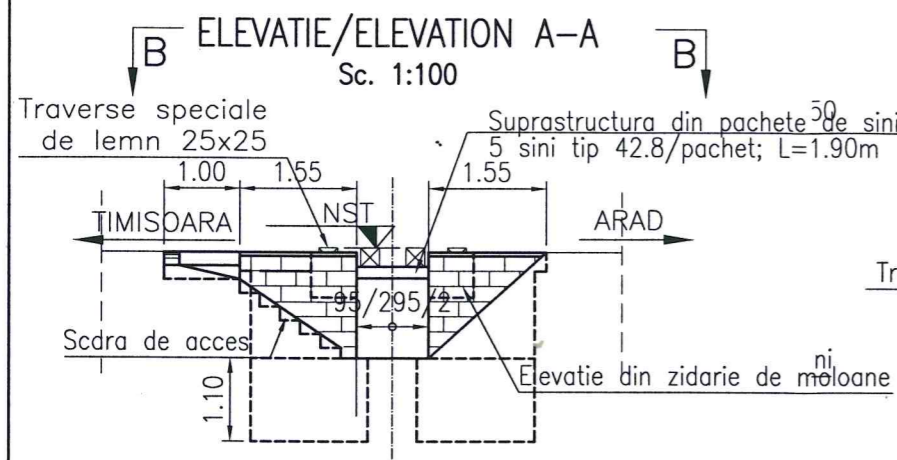
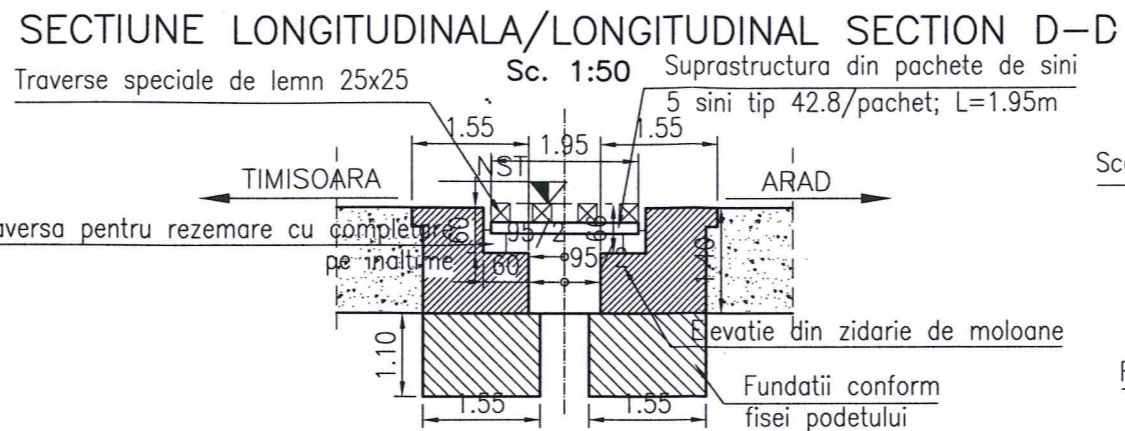
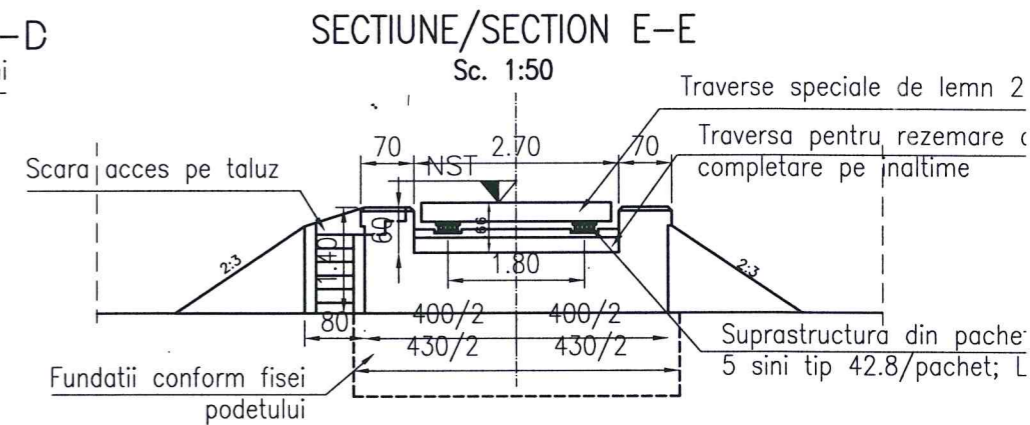
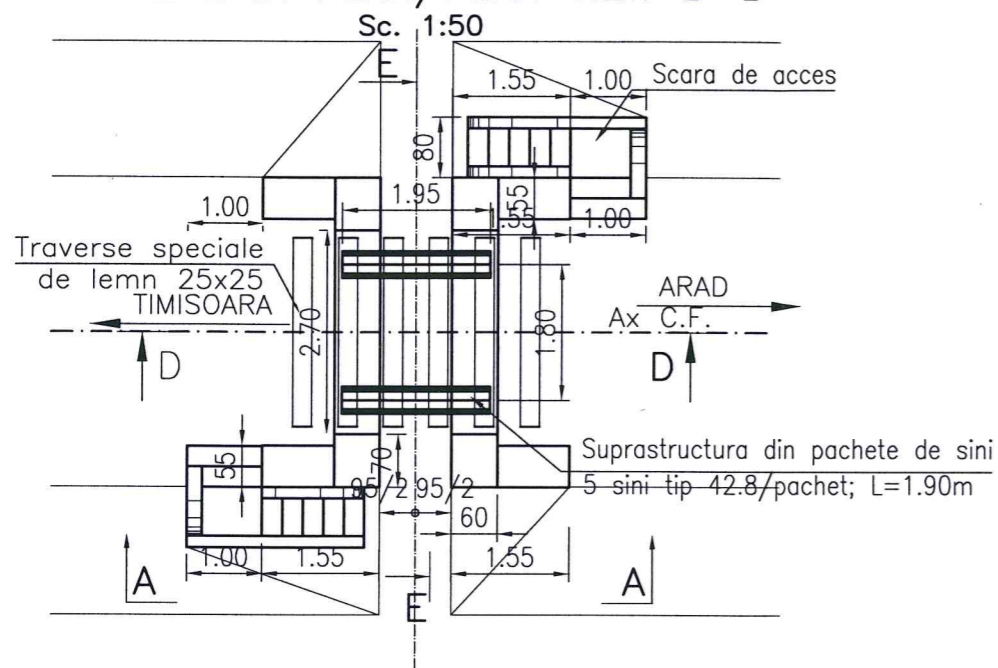
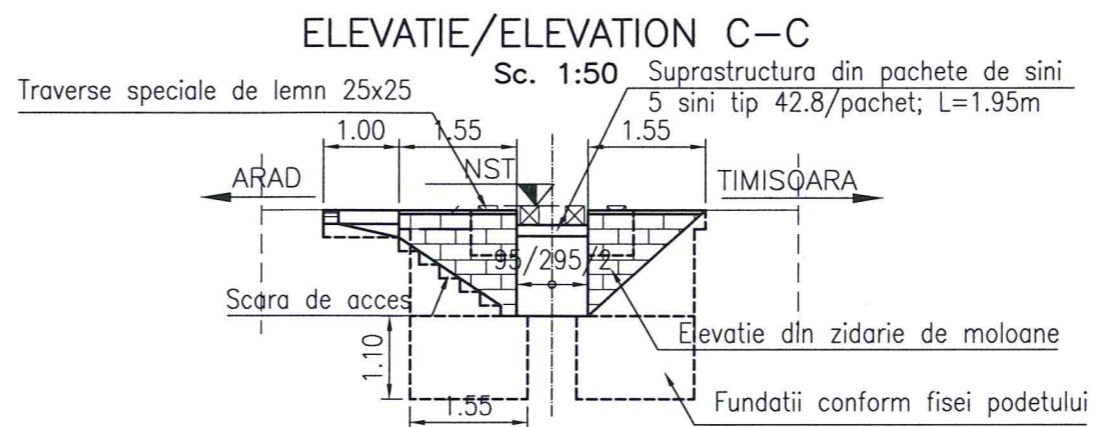
VEDERE IN PLAN/PLAN VIEW B-B

- moloanele zidarii au tendinta de dezgradare, lipseste mortarul in multe rosturi.
- scarile de acces sunt degradate.
- babele de rezemare initiale au fost completate pe verticala.
- abia nu este curatata, exista vegetatie marunta crescuta amonte si aval.

- the stones of masonry are dislocating, the mortar is missing in many joints;
- the acces stairs are damaged;
- the wood bits for sitting were added with wooden planks;
- there is vegetation in the river bed, upstream and downstream area;
