**Studiu de Fezabilitate pentru Modernizarea  
liniei feroviare Caransebeș – Timișoara – Arad**

**EXPERTIZĂ TEHNICĂ  
POD KM 11+248**

### POD Km 11+248 linia CF 218 Timișoara-Arad

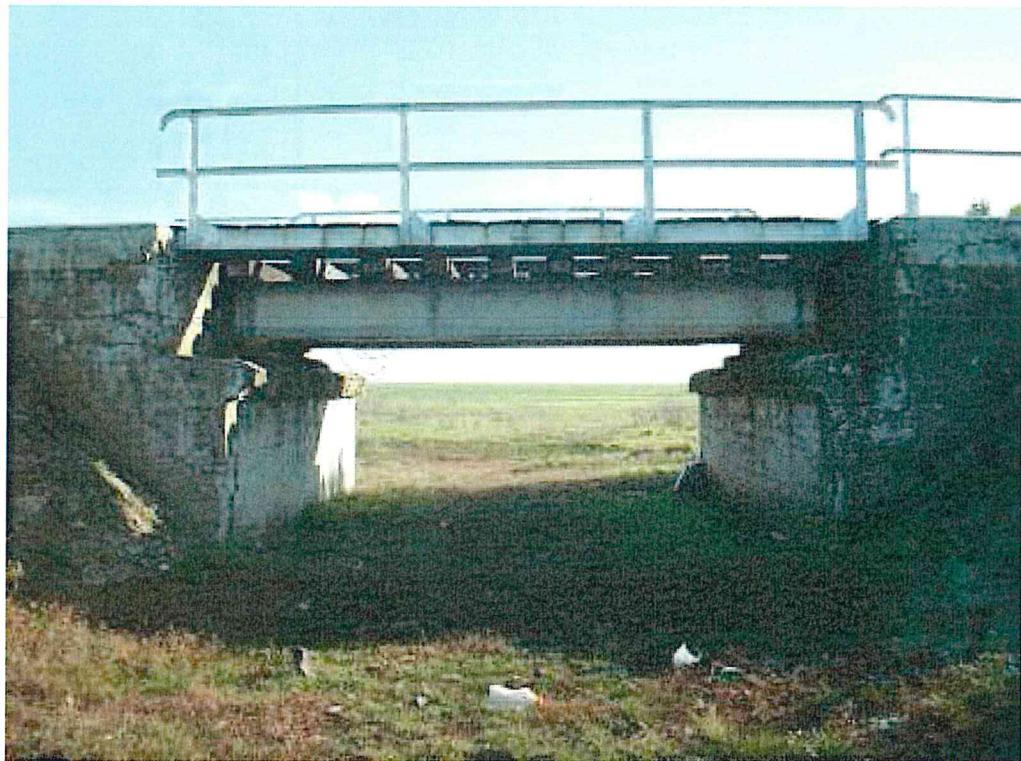
Suprastructura podului constă într-un tablier independent simplu rezemat realizat în soluția G.I.P.C.S., având deschiderea de 5.33m (FOTO 1 și 12 - Anexa1). Tablierul este alcătuit din două grinzi principale cu inimă plină legate între ele prin cadre transversale și prevăzute la partea inferioară cu sistem de contravântuire (FOTO 4 - Anexa1). Cadrele transversale au secțiunea alcătuită din două profile cornier, care formează tălpile superioară și inferioară ale secțiunii, care conlucrează prin intermediul unor platbande, cu rol de inimă, prinse în "X" (FOTO 4, 7, 10 și 11- Anexa1) atât de corniere, cât și între ele prin nituri. Îmbinările elementelor structurale sunt realizate cu nituri.

Tablierul este prevăzut cu trotuare de serviciu independente față de tablier, realizate cu dulapi metalici din tablă striată (FOTO 1 și 12- Anexa1).

Infrastructura podului constă în două culee din beton (FOTO 1, 2, 5 și 12 - Anexa1), cu fundații directe conform schemei întocmite de Sec'ia L9 Arad. Racordarea podului cu terasamentele este realizată cu sferturi de con pereate.

În amplasament albia râului nu este amenajată (FOTO 1 si 12- Anexa1).

- infrastructura constă în două culee din beton armat;
- culele prezintă fisuri la cuzineți, bancheta cuzineților, zidul de gardă, zidurile întoarse și elevații. Tencuiala este căzută, iar pe alocuri betonul este degradat în profunzime (FOTO 2, 3, 4, 5 și 6 - Anexa1);
- Racordarea cu terasamentul este realizată cu sferturi de con, care sunt într-o stare avansată de degradare, (sunt tasate, acoperite de vegetație și au pereul degradat) și nu au înălțimea necesară pentru susținerea prismului de piatră spartă (FOTO 1, 2 și 12- Anexa1).

FOTO 1. Vedere dreapta pod

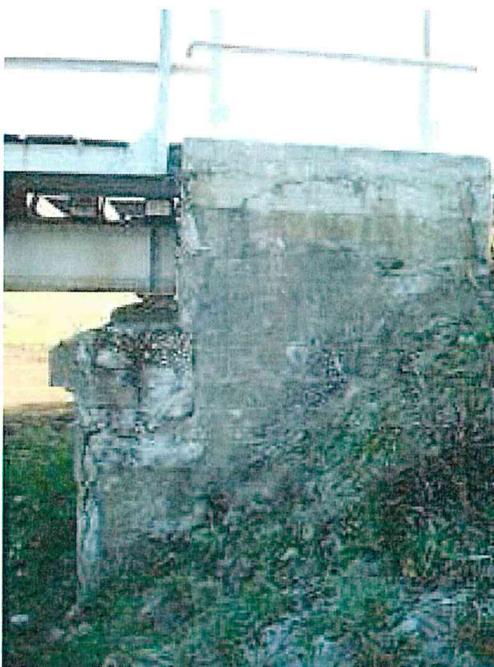
FOTO 2. Vedere laterală culee

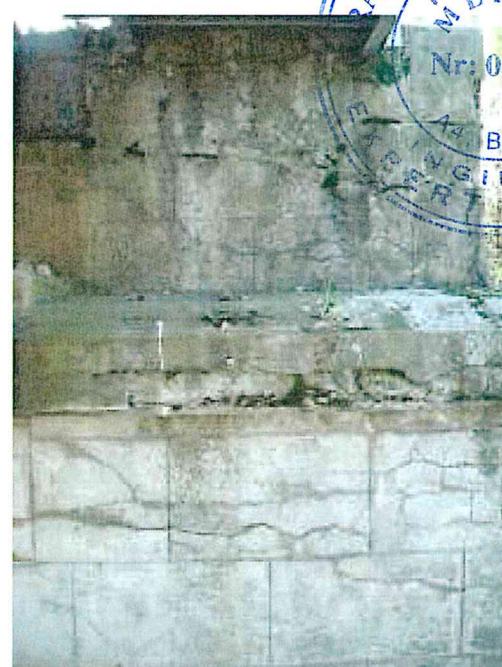
FOTO 3. Banchetă cuzineții degradată

- se vor curăța, se vor completa și se vor unge aparatelor de reazem și se va executa reașezarea corectă pe reazeme a tablierului;
- se vor demola și refacă toate elementele din beton care se află într-un stat avansat de degradare;
- se vor realiza reparații prin cămășuire ale suprafețelor de beton degradate pentru infrastructurile existente;
- se va refacă hidroizolația și sistemul drenant din spatele culeelor;
- se vor refacă racordările cu terasamentul astfel încât să poată să susțină înălțimea prismului de piatră spartă;
- se va curăța albia, cât și în aval de podeț;
- se va executa un pereu la interior, aval și amonte de pod.

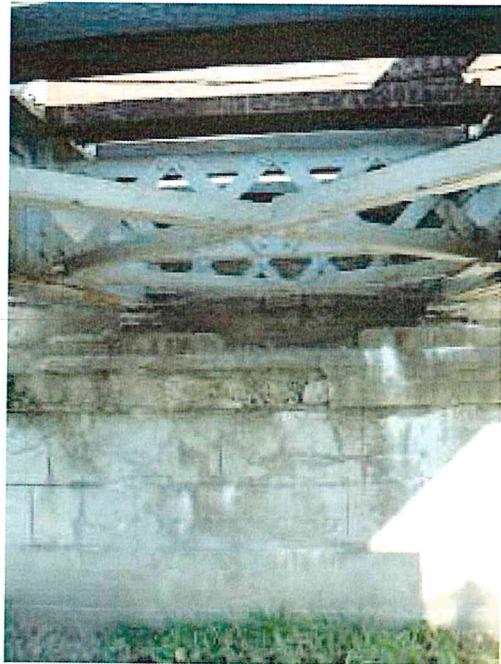
- elementele componente ale sistemului de contravântuire sunt de asemenea degradate din cauza fenomenului de coroziune și exfoliere a sistemului anticoroziv (FOTO 4, 6, 9 și 11- Anexa1);
- dulapii metalici care formează podina trotuarului nu lipsesc, dar sunt degradați (rezintă zone mari de coroziune) și torsionați;
- nu au fost constatate deformări semnificative la elementele structurii de rezistență ale tablierelor.

FOTO 4. Contravântuire inferioară

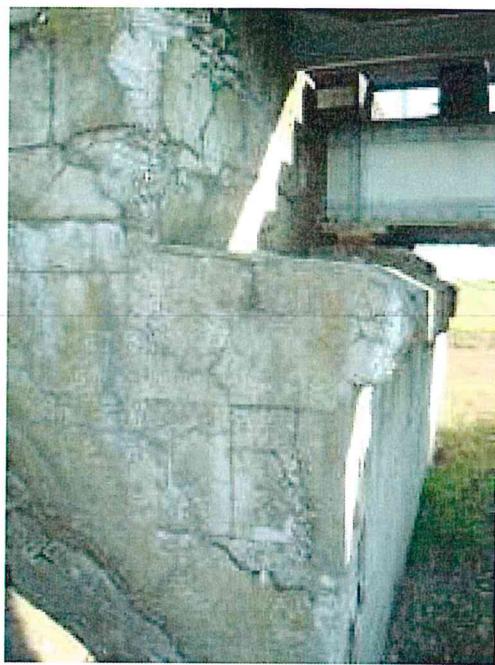
FOTO 5. Vedere laterală banchetă

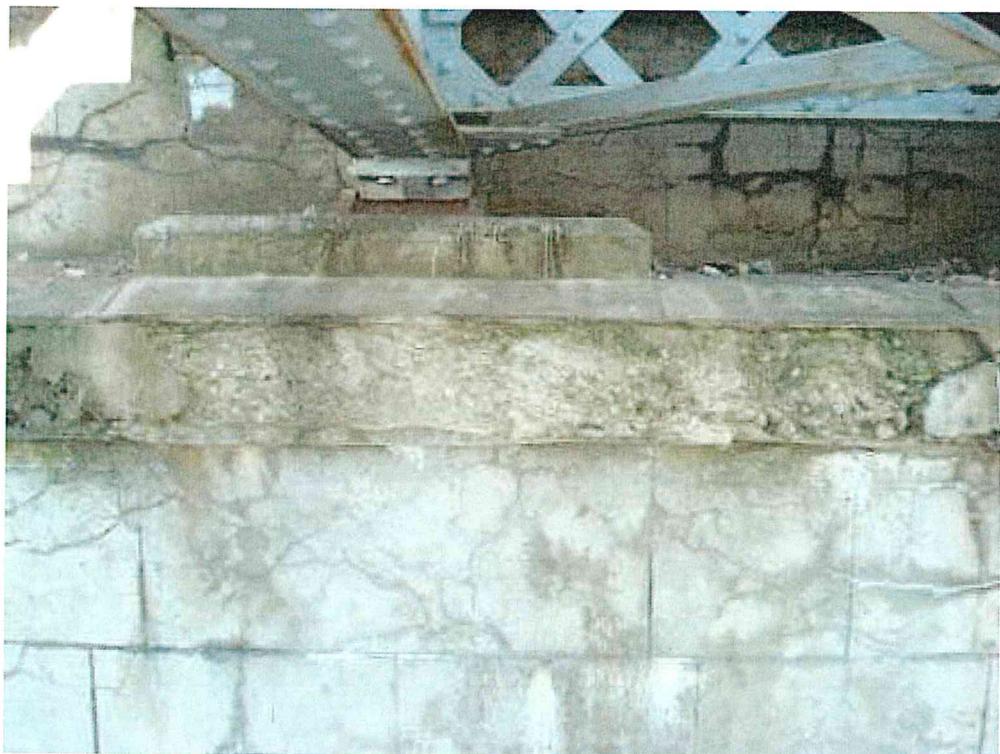
- suprastructura constă într-un tablier cu o deschidere, simplu rezemat, care susține o cale ferată simplă;
- tipul tablierelor: grinzi cu inimă plină cale sus (G.I.P.C.S.);
- prinderile și îmbinările de montaj sunt realizate cu nituri (FOTO 6, 8, 9,11 - Anexă1);
- elementele structurale metalice prezintă un grad mediu de coroziune pe toată lungimea podului (FOTO 7, 8 și 9 - Anexă1). Platbandele metalice care compun secțiunile elementelor principale de rezistență (grinzi principale și antretoazele-

FOTO 6. Banchetă cu beton degradat și infiltrării

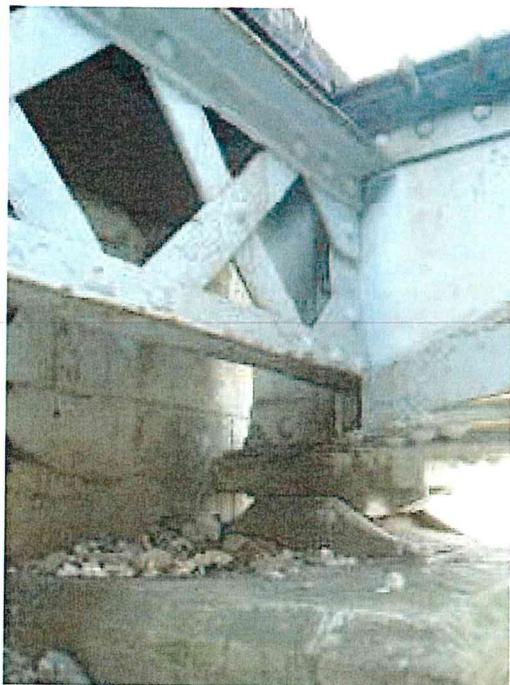
Rezemarea suprastructurii pe elementele de infrastructură este realizată prin intermediul aparatelor de reazem din oțel turnat (FOTO 7, 8 și 10- Anexa1).

cadrele transversale), precum și guseele prezintă pe anumite zone exfolieri puternice ale materialului, în special pe zona reazemelor (FOTO 7, 8 și 10- Anexa1);

**FOTO 7.** Exfolieri material metalic

- se va face în termen revizia tablierului metalic. Se recomandă să se utilizeze sablarea pentru curățarea suprafețelor metalice de murdărie, rugină și vopsea,

atât pentru depistarea cu ușurință a defectelor, cât și pentru repararea acestora și realizarea ulterioară a unei protecții anticorozive. Se va organiza evidența defectelor depistate astfel încât să se poată reconstitui tipul defectului (fisură, plagă, punct de rugină, nit distrus prin coroziune etc.), poziția defectului pe elementul structural, poziția în structură a acestuia și aprecierea gravitației efectului (reducerea secțiunii prin coroziune, prin fisurare etc). Se va executa remedierea defectelor depistate la structura metalică conform specificațiilor din proiect și a caietului de sarcini. Se vor executa lucrări de consolidare la elementele de rezistență ale tablierului metalic pentru a corespunde convoiului de calcul actual;

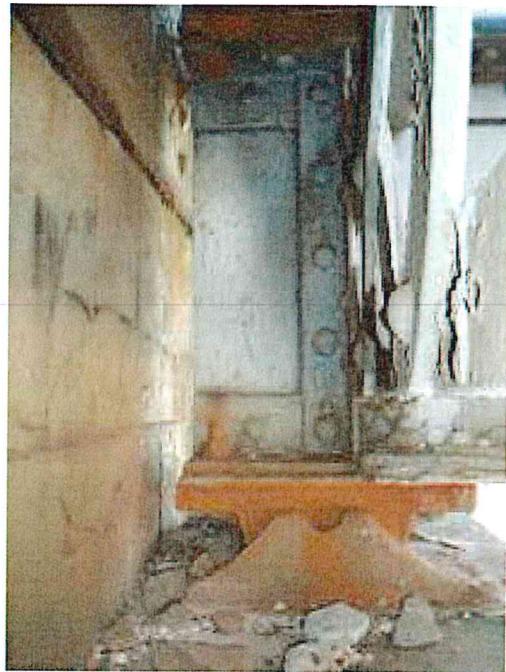
**FOTO 8.** Aparat reazem ruginit

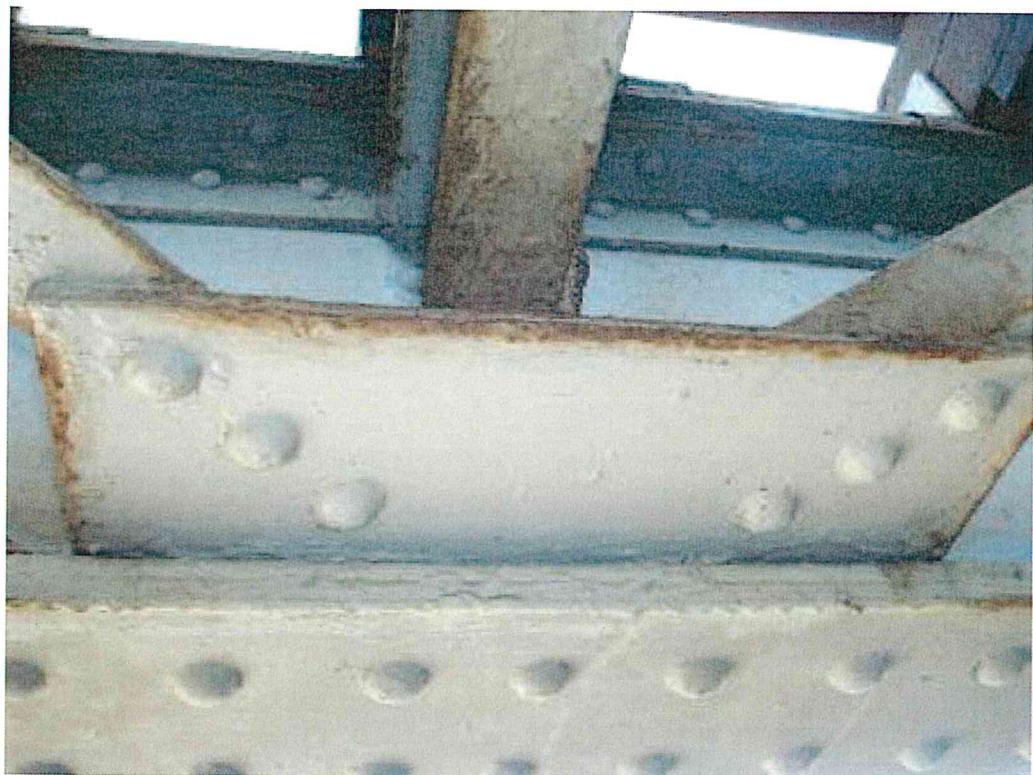
**FOTO 9.** Guseu cu material exfoliat și rugină

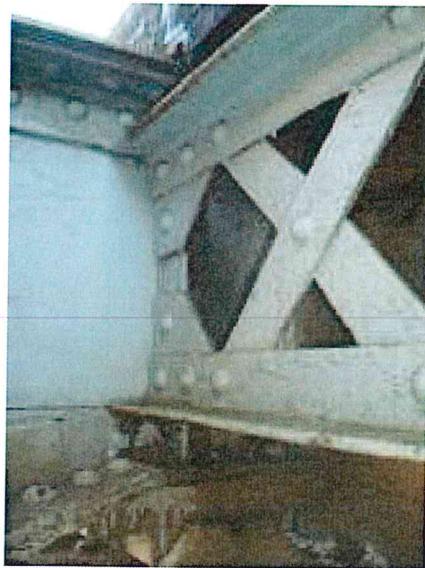
FOTO 10. Platbande degradate

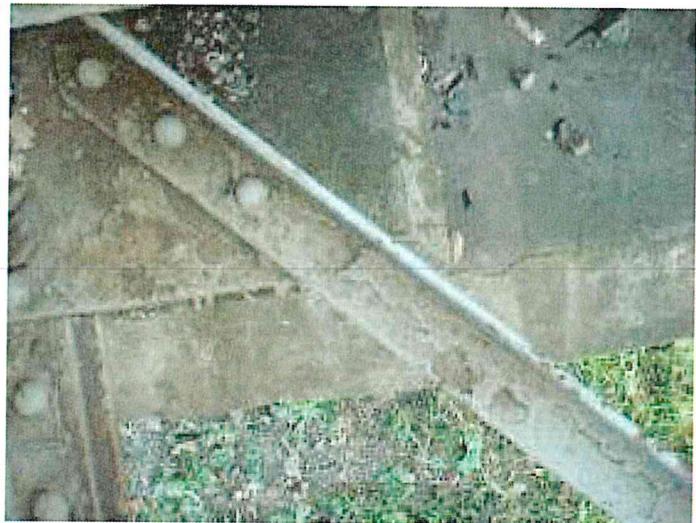
FOTO 11. Contravântuire exfoliată

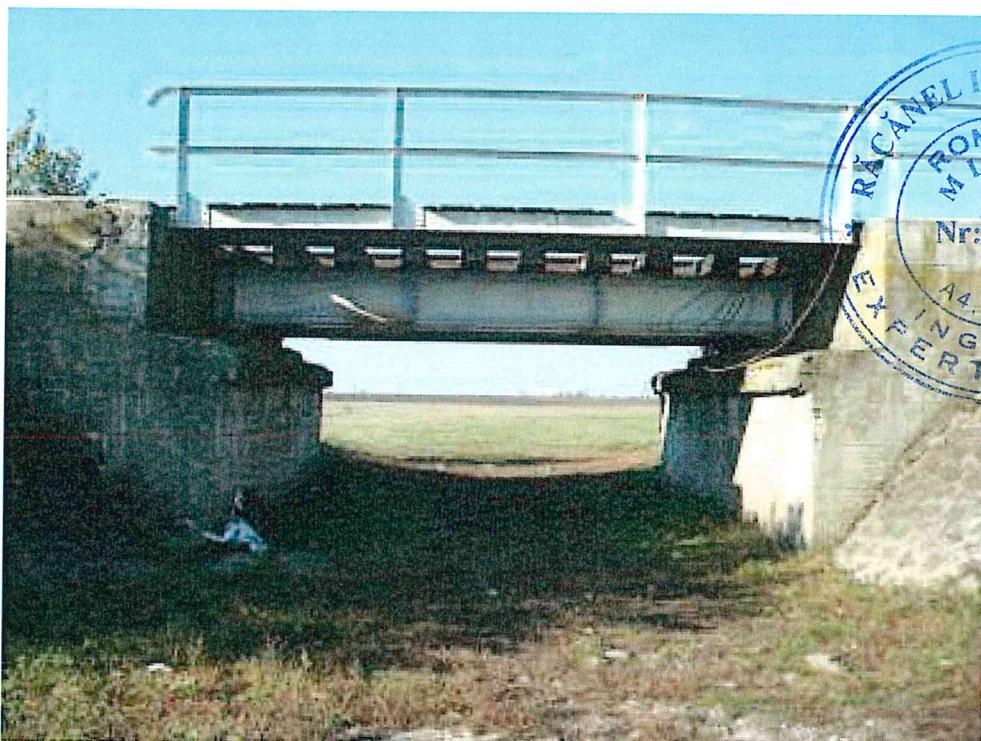
FOTO 12. Vedere stânga pod
