**Studiu de Fezabilitate pentru Modernizarea  
liniei feroviare Caransebeș – Timișoara – Arad**

**EXPERTIZĂ TEHNICĂ  
PODEȚ KM 12+164**

**RAPORT DE EXPERTIZĂ TEHNICĂ**  
**PODEȚ Km 12+164 linia CF 218 Timișoara-Arad**

**EXPERTIZĂ TEHNICĂ**  
**ANEXA 1 – FOTO PODEȚ KM 12+164**

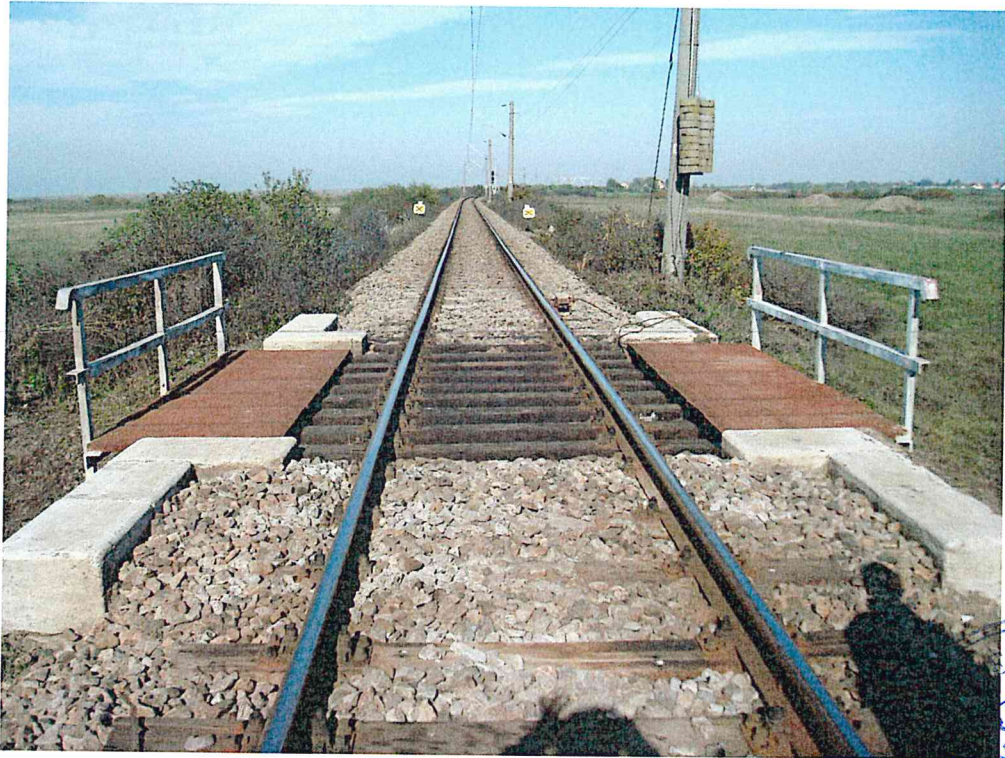
Tablierele sunt prevăzute cu trotuare de serviciu realizate cu dulapi metalici din tablă striată (FOTO 1 și 8- Anexa1).

- dulapii metalici care formează podina trotuarului nu lipsesc, dar sunt degradați (prezintă zone mari de coroziune);
- nu au fost constatate deformări semnificative la elementele structurii de rezistență ale tablierelor.

FOTO 1. Vedere sus podeț

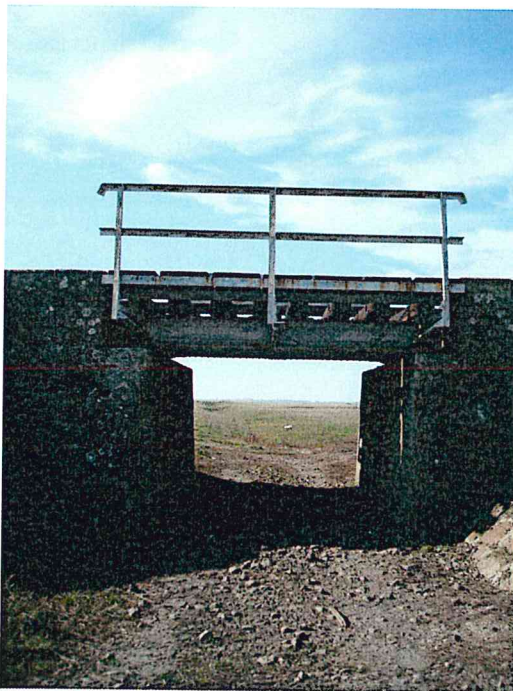
- la data vizitei în amplasament albia râului era secată;
- albia râului este conturată, dar nu este amenajată;
- podețul deservește drept pasaj inferior pentru un drum local care îl străbate (FOTO 2 și 7- Anexa1);

FOTO 2. Vedere stânga podeț

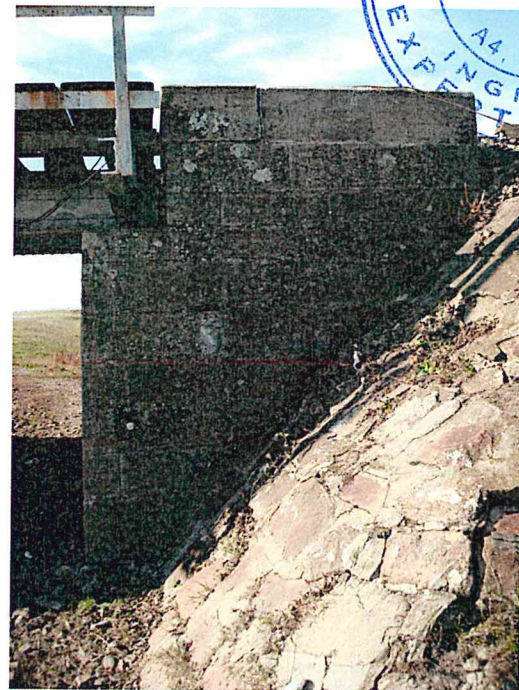
- infrastructura este alcătuită din două culee de zidărie de piatră cioplită;
- culeele prezintă defecte de tipul zidărie dislocată, cu vegetație la rosturi și infiltrații pe toată suprafața acestora (zidul de garda, zidurile întoarse și elevații). (FOTO 4, 5 și 6 - Anexa1);
- Racordarea cu terasamentul este realizată cu sferturi de con, care sunt într-o stare avansată de degradare, (sunt tasate, acoperite de vegetație și au pereul degradat) și nu au înălțimea necesară pentru susținerea prismului de piatră spartă (FOTO 3, 7 și 8 - Anexa1).

FOTO 3. Culee și sfert con

- se vor reface racordările cu terasamentul astfel încât să poată să susțină înălțimea prismului de piatră spartă;
- se va curăța albia, cât și în aval de podeț;

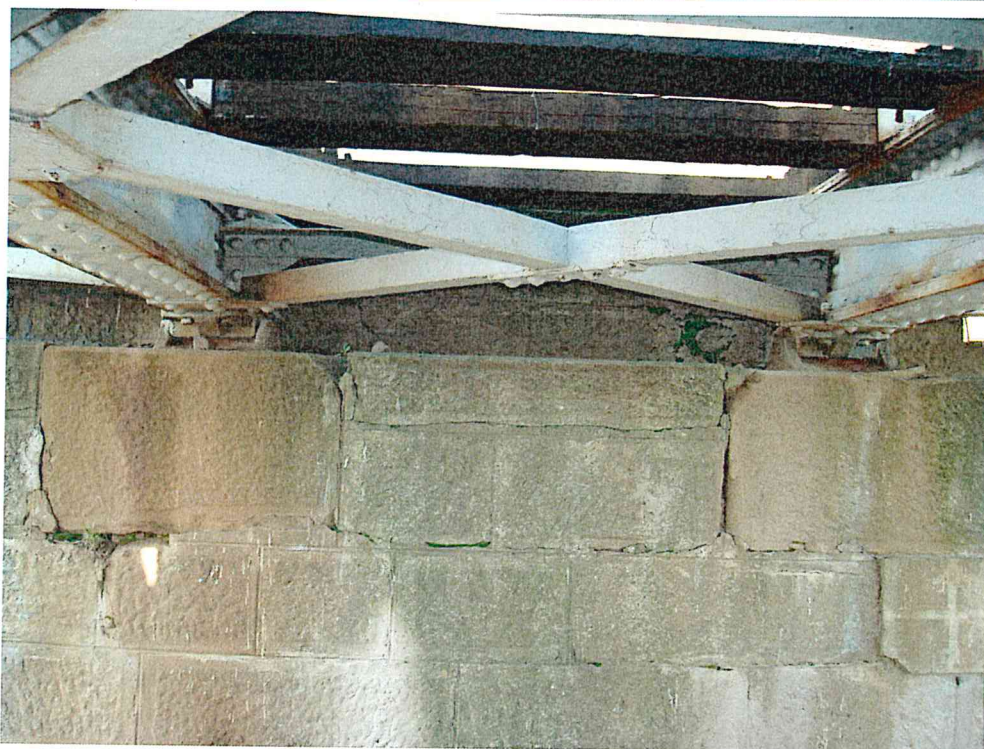
- suprastructură constă într-un tablier cu o deschidere, simplu rezemat care susține o cale ferată simplă;
- tipul tablierelor: grinzi cu inimă plină cale sus (G.I.P.C.S.);
- prinderile și îmbinările de montaj sunt realizate cu nituri (FOTO 5, 6, 9, 10 și 11 - Anexa1);
- elementele structurale metalice prezintă un grad mediu de coroziune pe toată lungimea podețului (FOTO 4, 5 și 6 - Anexa1). Platbandele metalice care compun secțiunile elementelor principale de rezistență (grinzi principale și antretoazele-cadrele transversale), precum și guseele prezintă pe anumite zone exfolieri puternice ale materialului, în special pe zona reazemelor (FOTO 9, 10 și 11- Anexa1);
- elementele componente ale sistemului de contravântuire sunt de asemenea degradate din cauza fenomenului de coroziune și exfoliere a sistemului anticoroziv (FOTO 4 și 12- Anexa1);

**FOTO 4.** Banchetă cuzineți cu moloane dislocate

- se vor realiza reparații prin cămășuire ale suprafețelor de beton degradate pentru infrastructurile existente;
- se va reface hidroizolația și sistemul drenant din spatele culeelor;

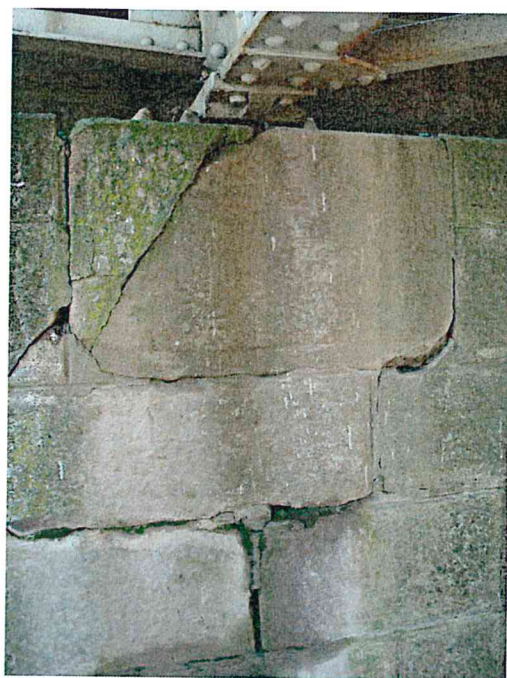
**FOTO 5.** Banchetă cuzineți degradată

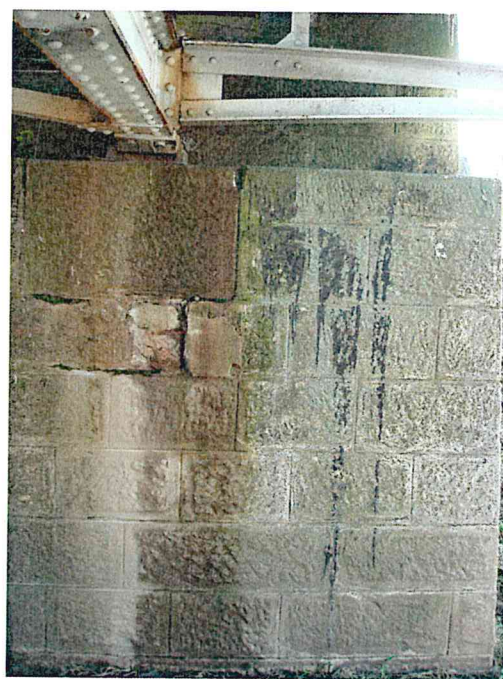
**FOTO 6.** Infiltrații la culee

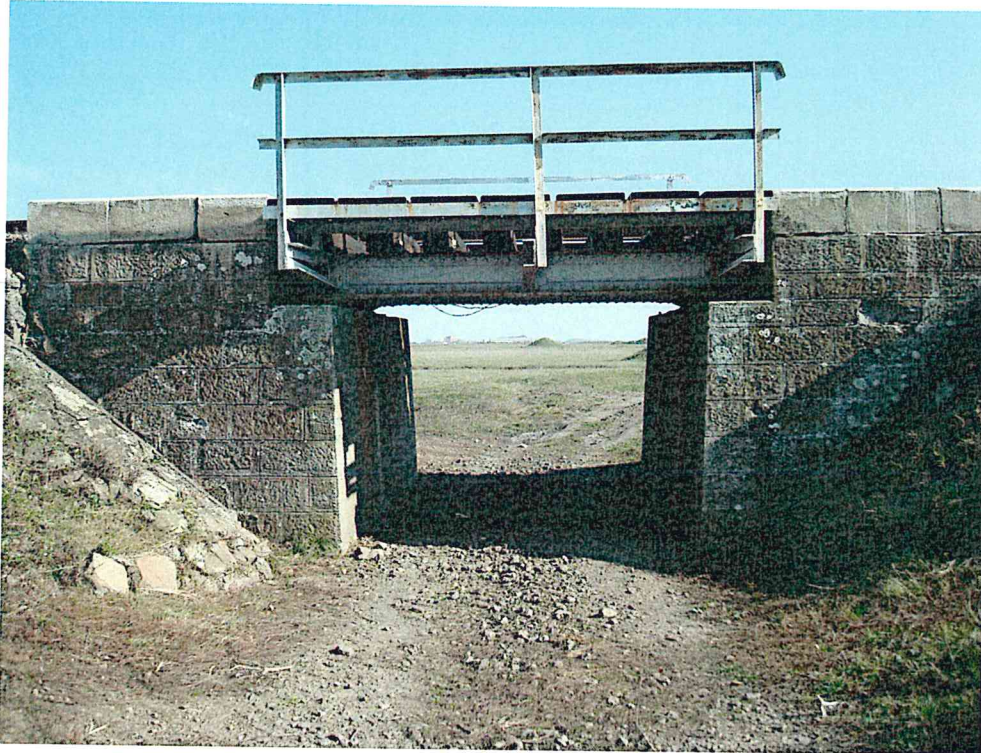
**FOTO 7.** *Vedere dreapta podeț*

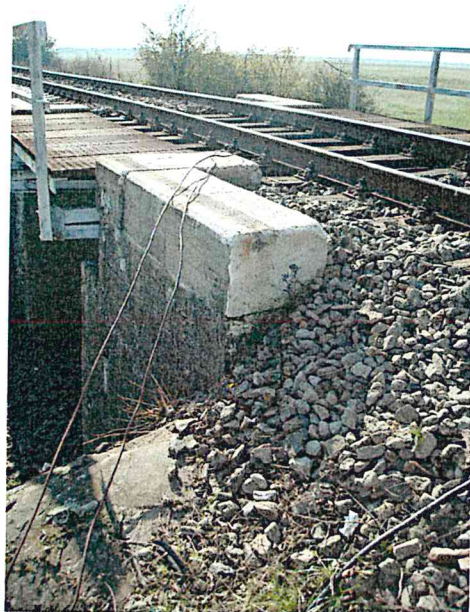
**FOTO 8.** *Zid întors și sfert de con*

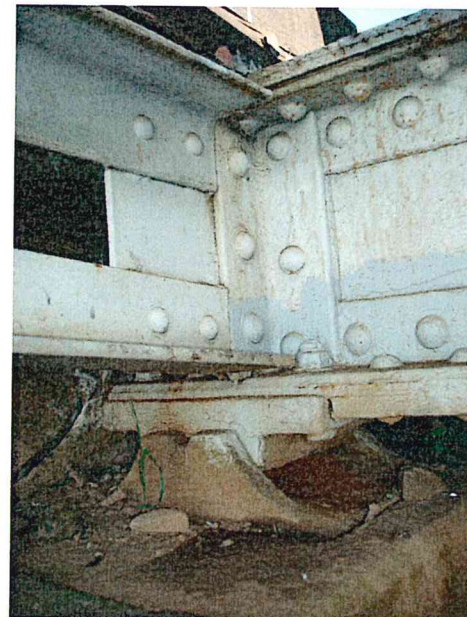
- aparatele de reazem prezintă un grad avansat de coroziune, dar și degradări în zona de contact cu bancheta cuzineților (au plăcile de plumb refulate) (FOTO 9 și 10 - Anexa1);

**FOTO 9.** *Aparat reazem ruginit*

- se vor curăța, se vor completa și se vor unge aparatele de reazem și se va executa reșezarea corectă pe reazeme a tablierului;
- se vor demola și reface toate elementele din beton care se află într-un stat avansat de degradare;

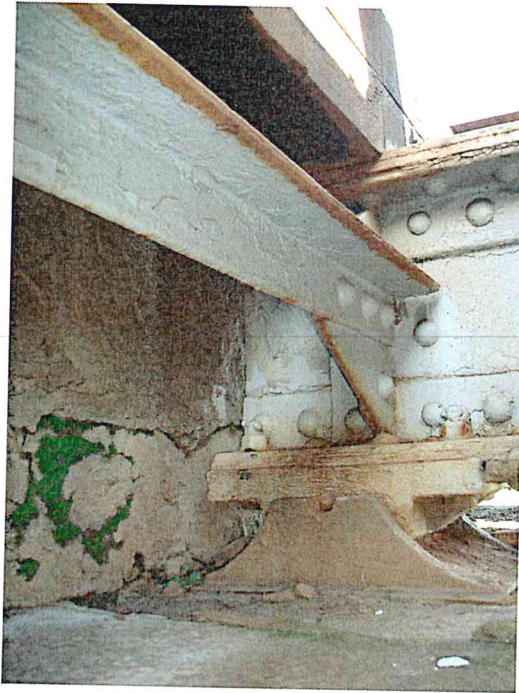
FOTO 10. Aparat reazem degradat

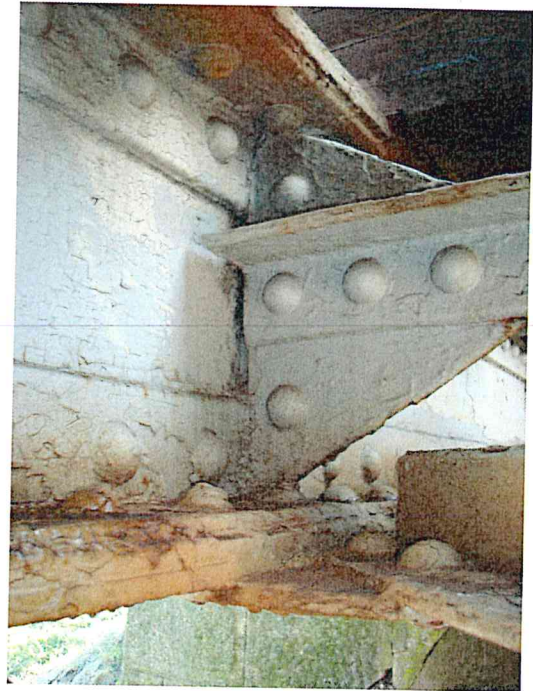
FOTO 11. Exfolieri material metalic

- se va face în termen revizia tablierului metalic. Se recomandă să se utilizeze sablarea pentru curățarea suprafețelor metalice de murdărie, rugină și vopsea, atât pentru depistarea cu ușurință a defectelor, cât și pentru repararea acestora și realizarea ulterioară a unei protecții anticorozive. Se va organiza evidența defectelor depistate astfel încât să se poată reconstitui tipul defectului (fisură, plagă, punct de rugină, nit distrus prin coroziune etc.), poziția defectului pe elementul structural, poziția în structură a acestuia și aprecierea gravității efectului (reducerea secțiunii prin coroziune, prin fisurare etc). Se va executa remedierea defectelor depistate la structura metalică conform specificațiilor din proiect și a caietului de sarcini. Se vor executa lucrări de consolidare la elementele de rezistență ale tablierului metalic pentru a corespunde convoiului de calcul actual;

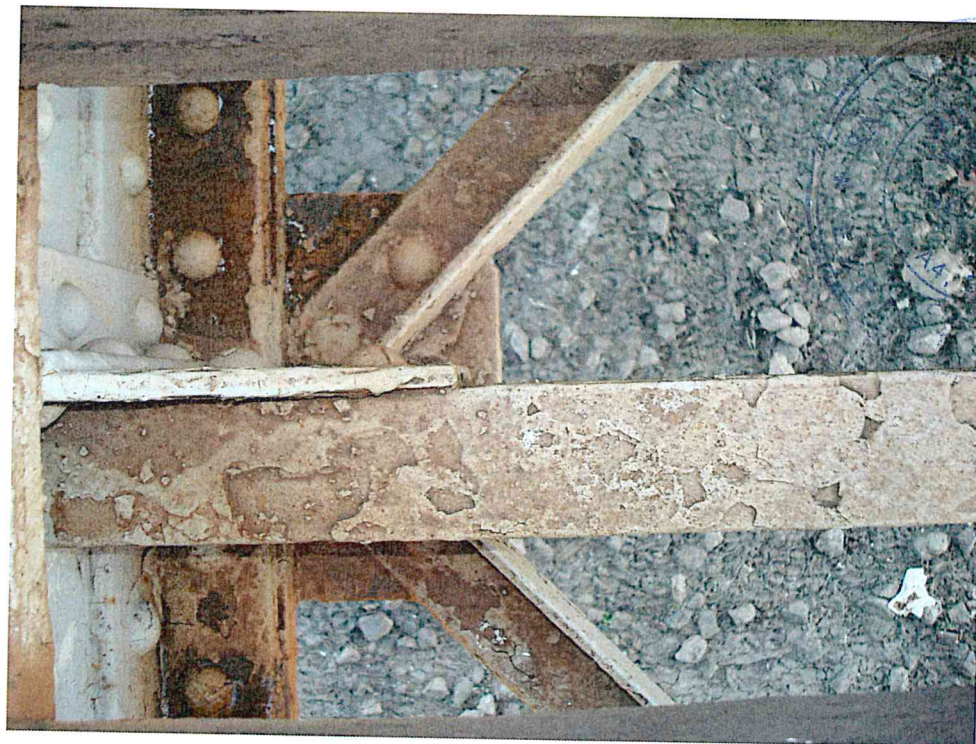
FOTO 12. Guseu contravântuire exfoliată și ruginită

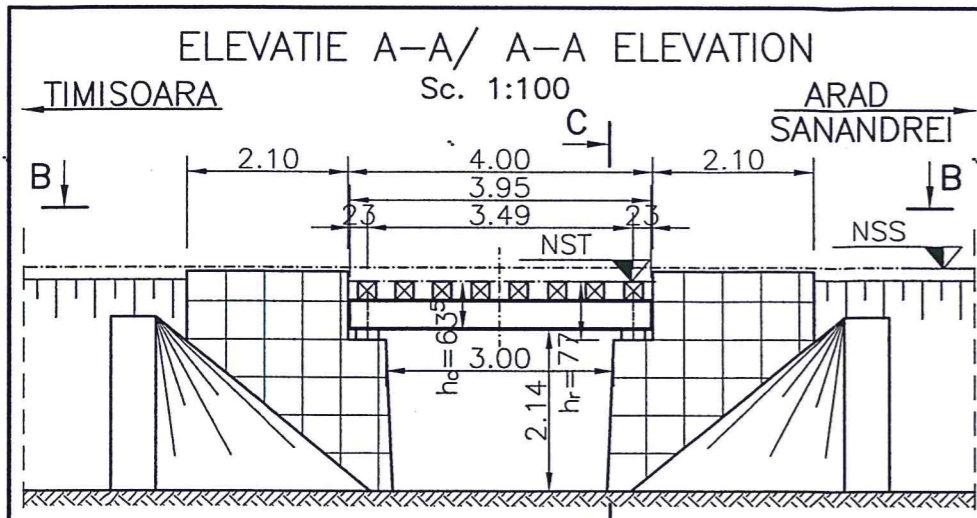
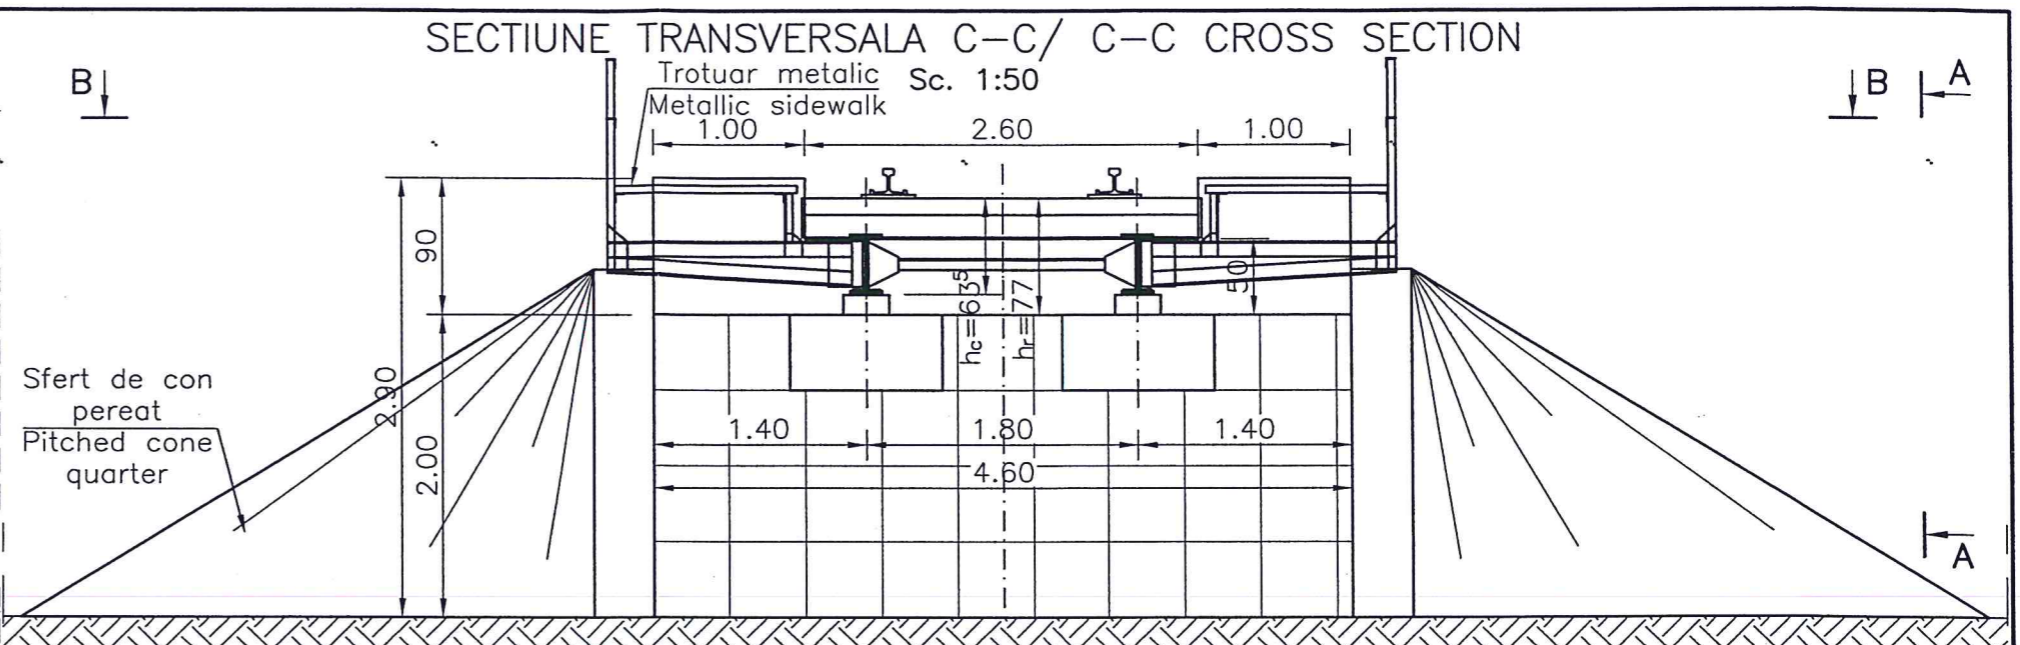
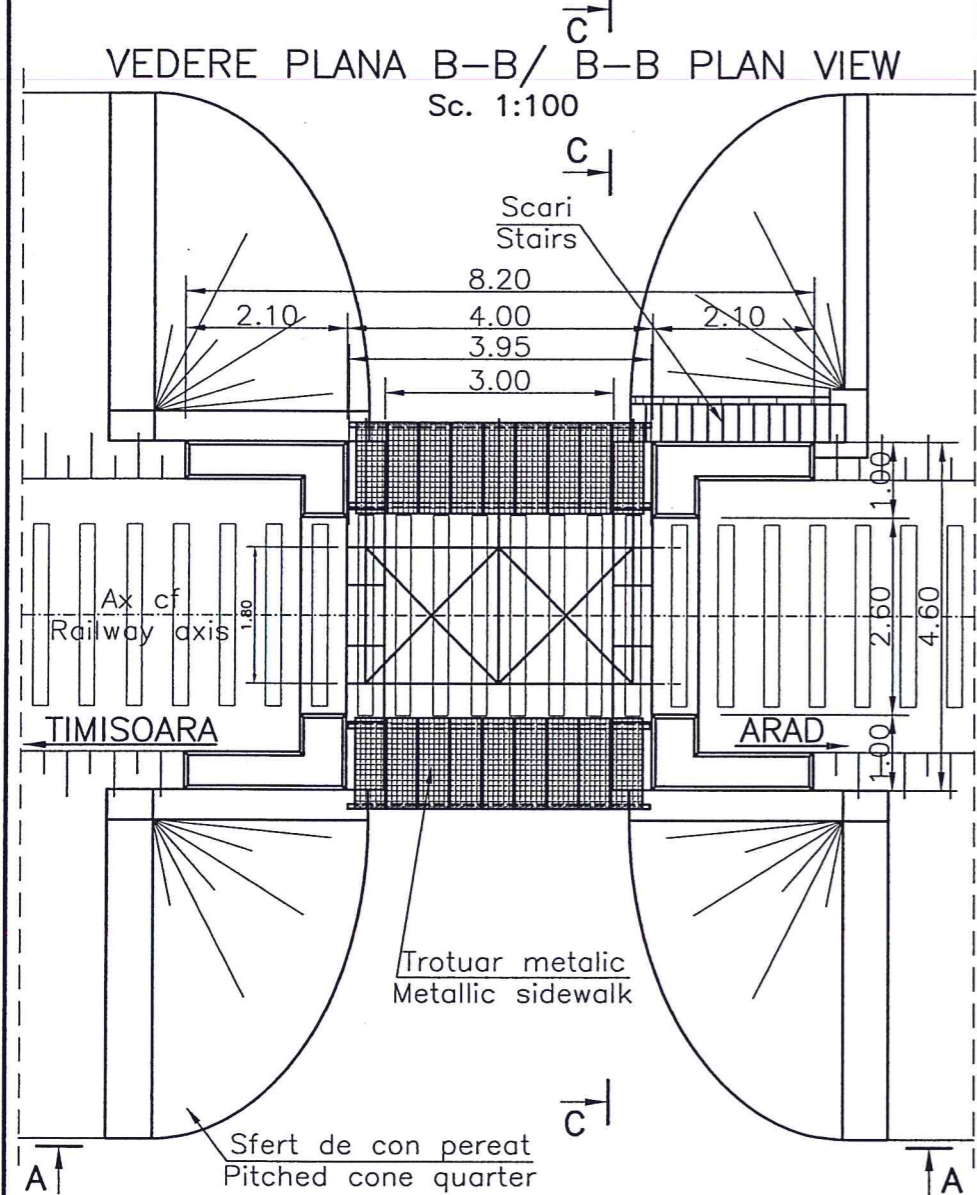
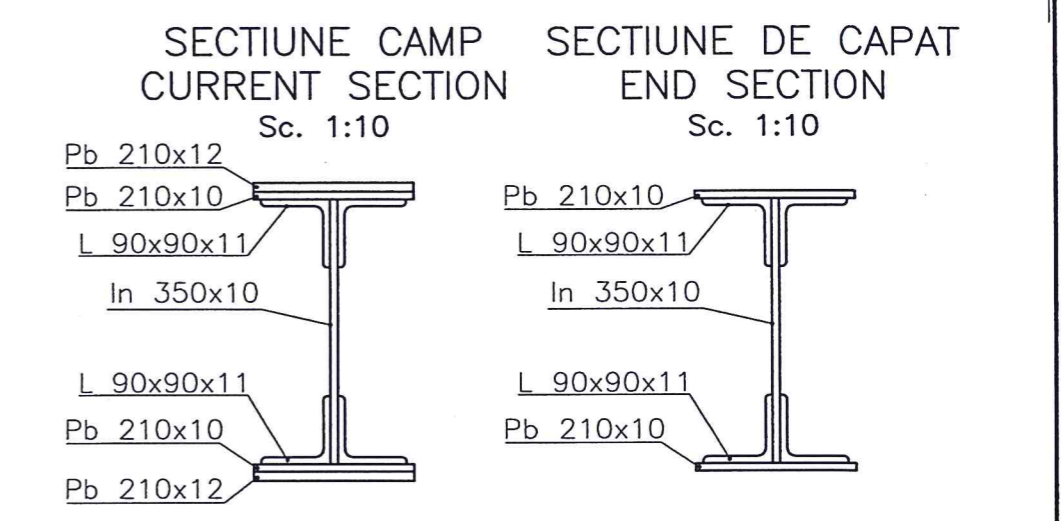
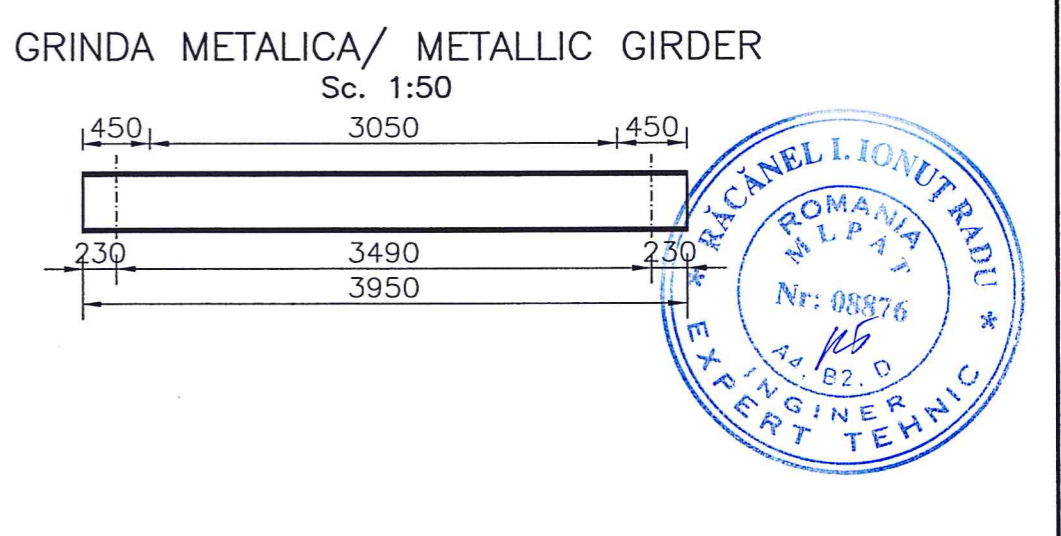
- grinzile prezinta zone cu rugina
- sistemul anticoroziv al tablierului prezinta degradari
- protectia anticoroziva a trotuarelor este degradata

- infrastructurile prezinta zone in care mortarul dintre moloane este degradat
- culeea Timisoara prezinta infiltratii
- sferturile de con sunt tasate, deteriorate, cu dislocari de peret
- scările prezinta fisuri si crapaturi
- lipsesc parapetii de protectie pe zidurile intoarse ale culeelor
- inaltimea sferturilor de con este insuficienta pentru asigurarea stabilitatii prismului de piatra sparta.
