**Studiu de Fezabilitate pentru Modernizarea
liniei feroviare Caransebeș – Timișoara – Arad**

EXPERTIZĂ TEHNICĂ

PODEȚ KM 13+580

PODET Km 13+580 linia CF 218 Timisoara-Arad

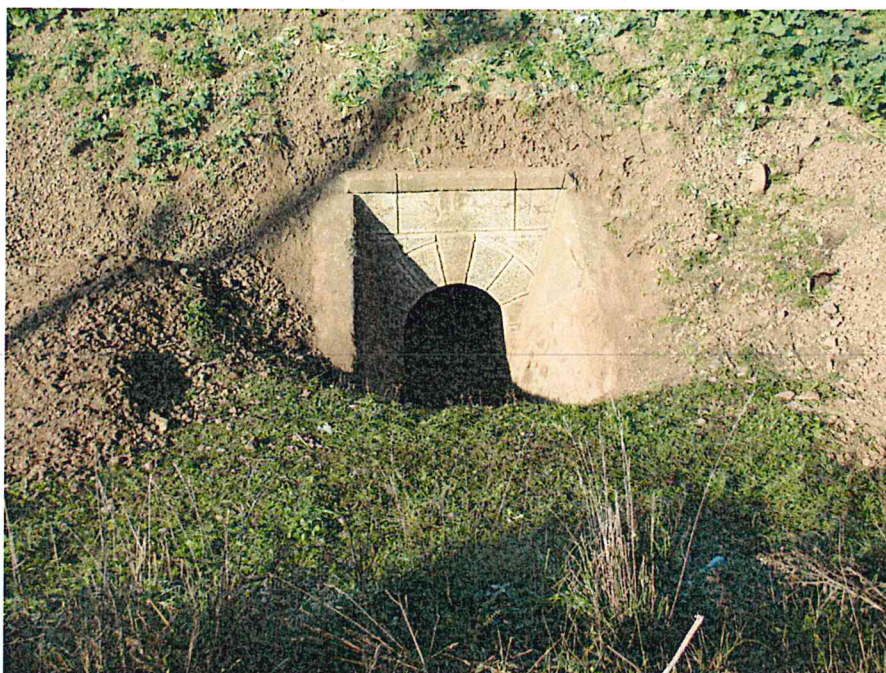
- Lungimea tronsonului este de 10.55m;
- Inaltimea libera in podetul boltit este de 1.04m;
- Camasuiala de beton este in stare buna la intradosul boltii si pe peretii laterali (FOTO 2– Anexa 1);
- Pereul de piatra din podet este degradat si colmatat cu resturi de piatra (FOTO 2– Anexa 1);
- Racordarea cu terasamentul se face cu aripi din beton (FOTO 1– Anexa 1);
- Timpanul este din moloane din piatra (FOTO 1– Anexa 1).

FOTO 1. *Vedere dreapta podeț boltit*

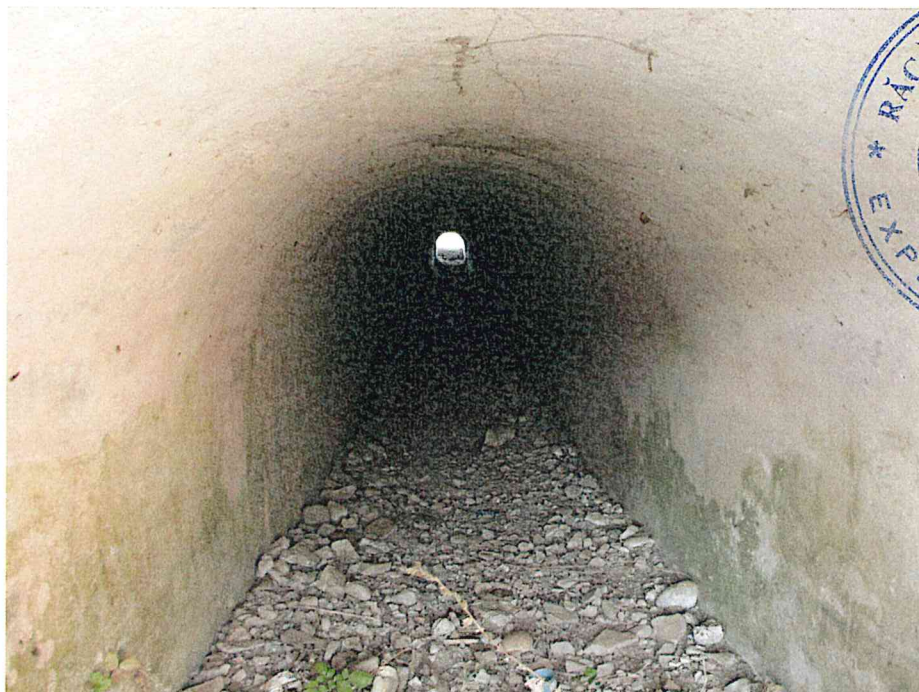
FOTO 2. *Tronson I boltă cărămidă cămășuită*

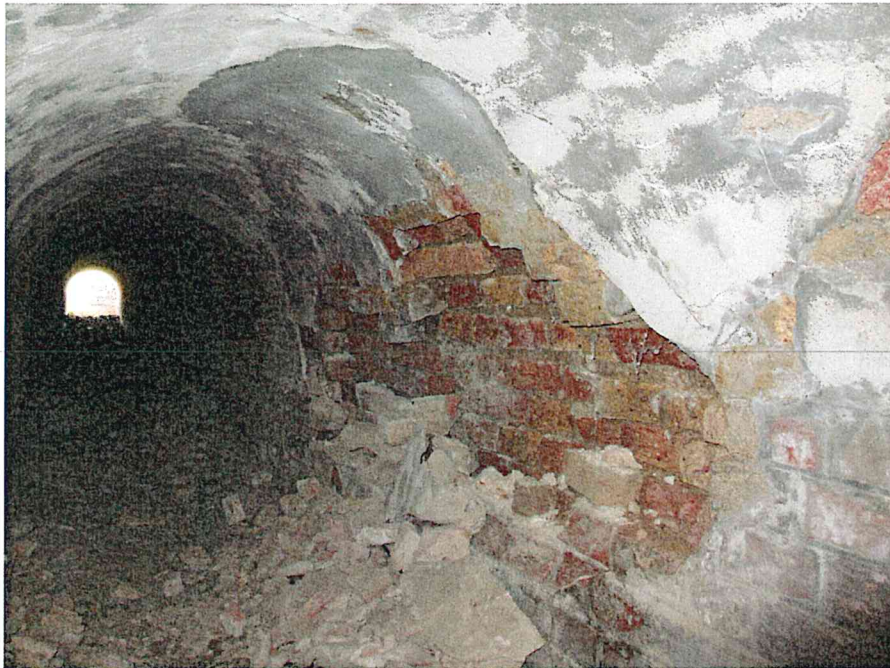
- Lungimea tronsonului este de 11.30m;
- Inaltimea libera in podetul boltit este de 1.04m;
- Intradosul boltii si peretii laterali alcatuiti din zidarie de caramida camasuia cu beton prezinta dislocari, camasuiala desprinsa si degradata pe suprafete mari (FOTO 3 si 4 – Anexa 1);
- Pereul de piatra din podet este degradat si colmatat cu resturi de piatra si caramida (FOTO 3 si 4 – Anexa 1).

FOTO 3. *Tronson II podeț boltit*

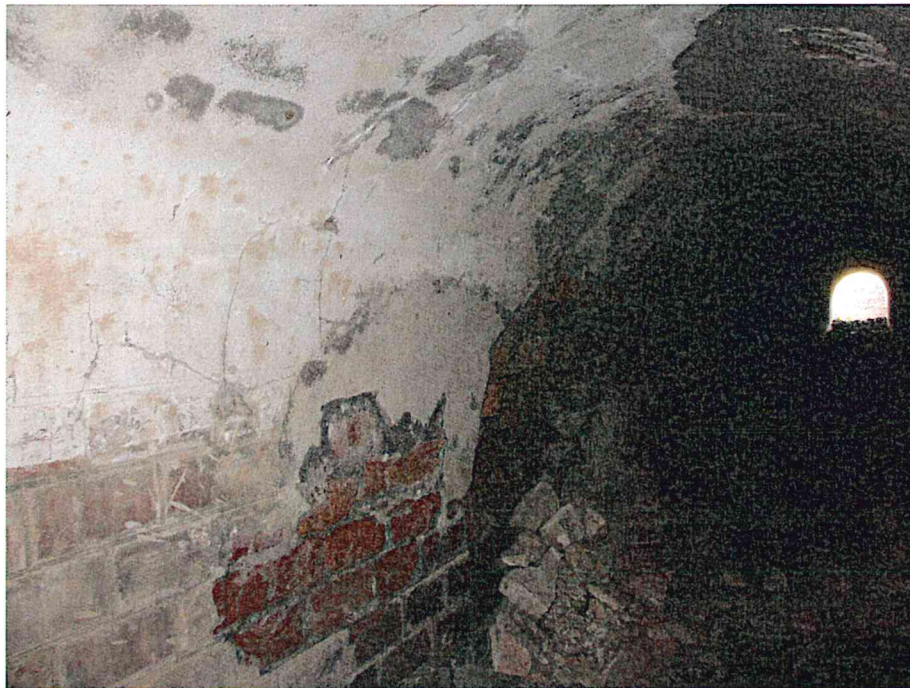
FOTO 4. *Boltă cărămidă degradată cu prăbușiri locale*

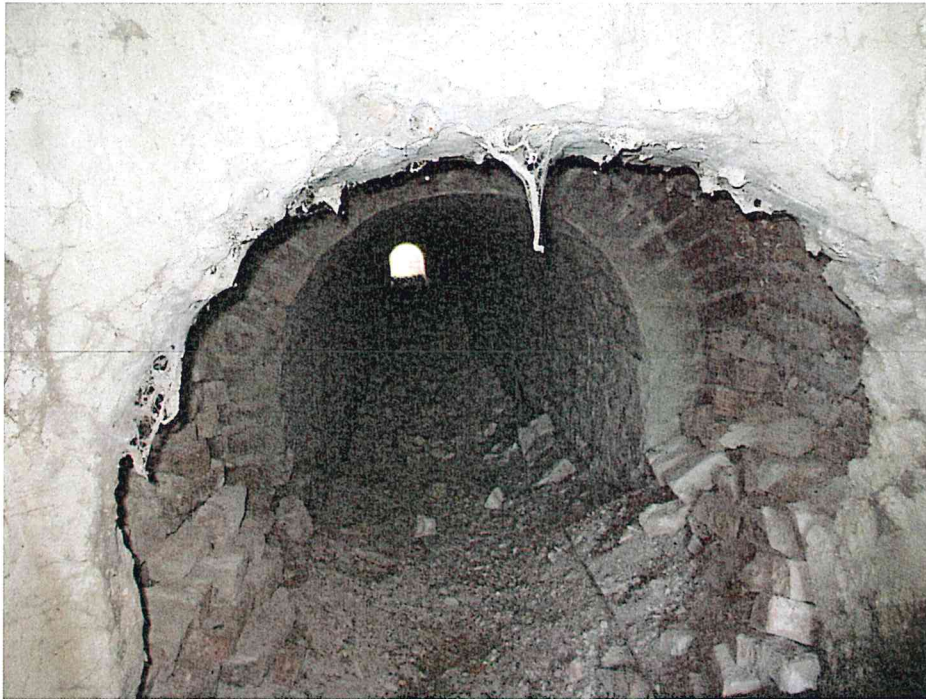
- Lungimea tronsonului este de 10.55m;
- Inaltimea libera in podetul boltit este de 1.04m;
- Intradosul boltii si peretii laterali alcatuiti din zidarie de caramida prezinta dislocari si degradari majore, prabusiri locale (FOTO 5 – Anexa 1);
- Pereul de piatra din podet este degradat si colmatat cu resturi de piatra si caramida (FOTO 5 – Anexa 1).

FOTO 5. *Tronson III podeț boltit cărămidă*

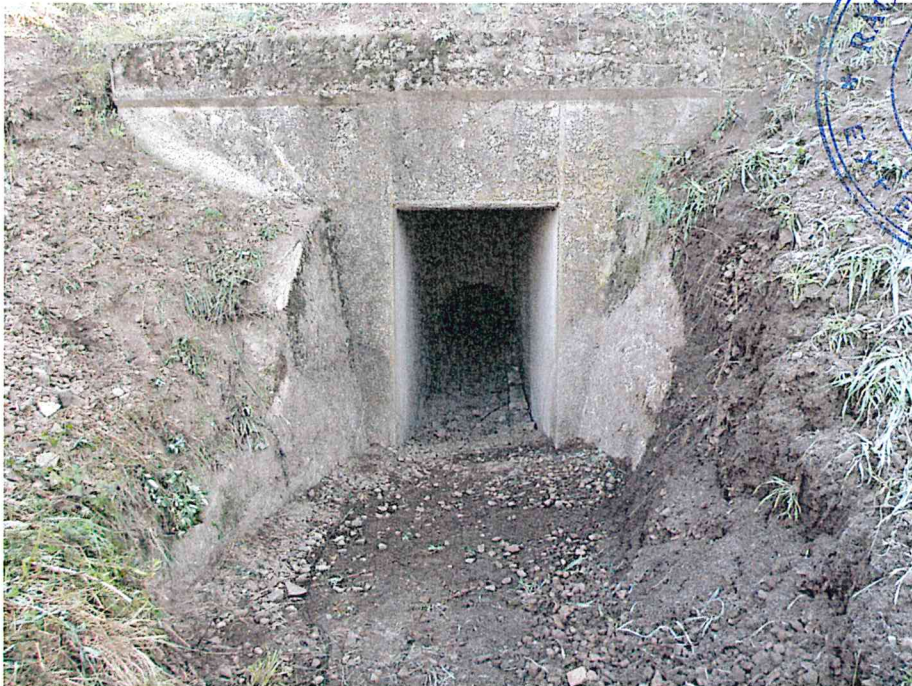
- Lungimea tronsonului este de 4.50m;
- Înălțimea liberă în podetul dalat este de 1.55m;
- Pereul este colmatat cu resturi de pietre; (FOTO 6 – Anexa 1);
- Racordarea cu terasamentul se face cu aripi din beton (FOTO 6 – Anexa 1);
- Timpanul este din beton (FOTO 6 – Anexa 1).

FOTO 6. *Vedere ieșire stânga tronson dalat monolit IV*

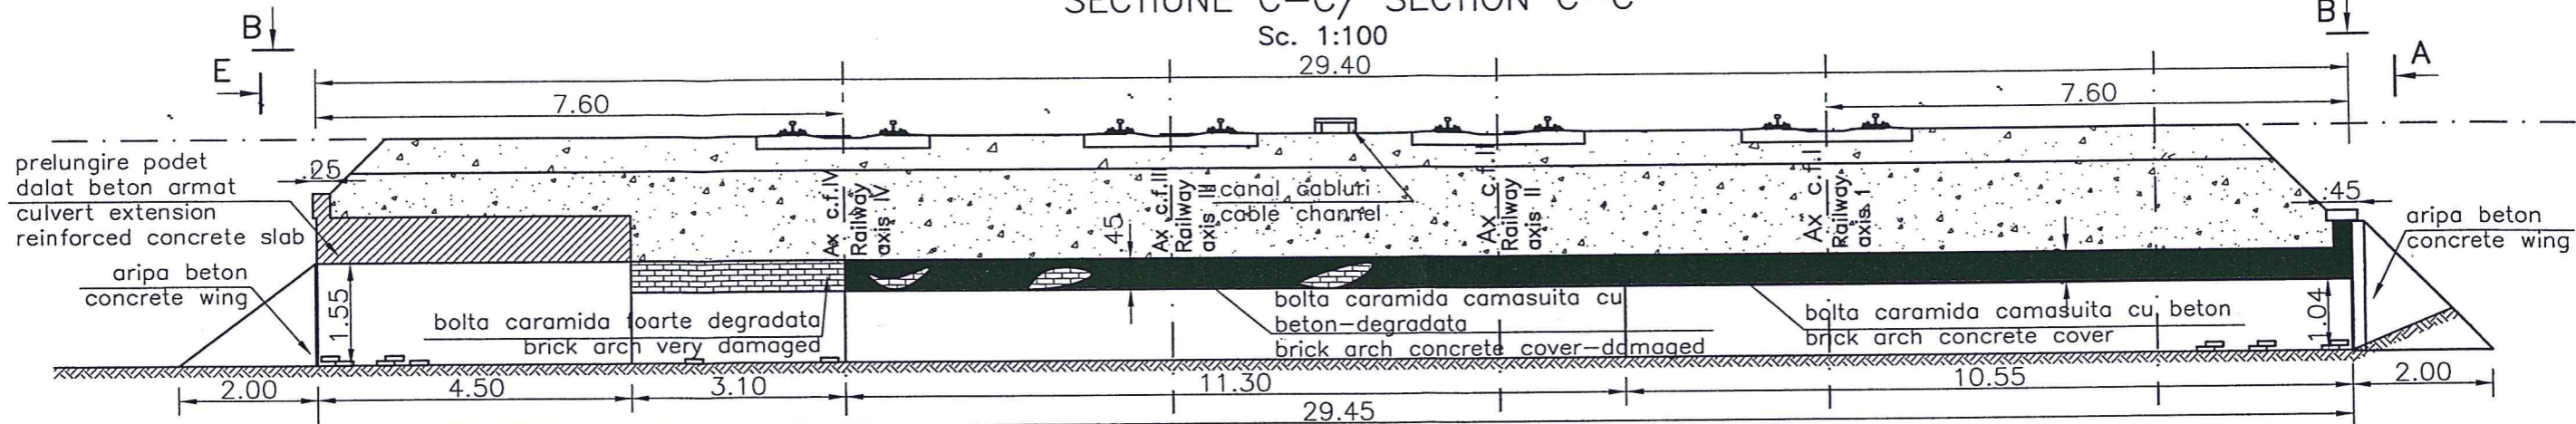
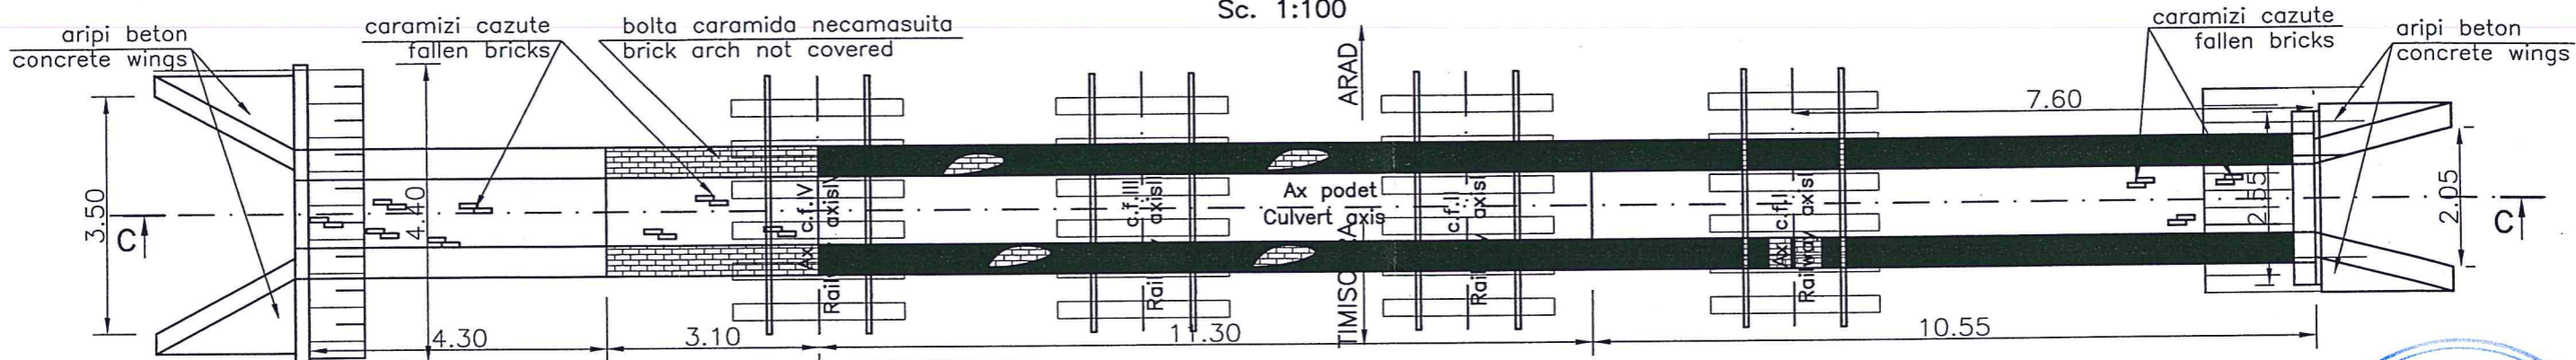
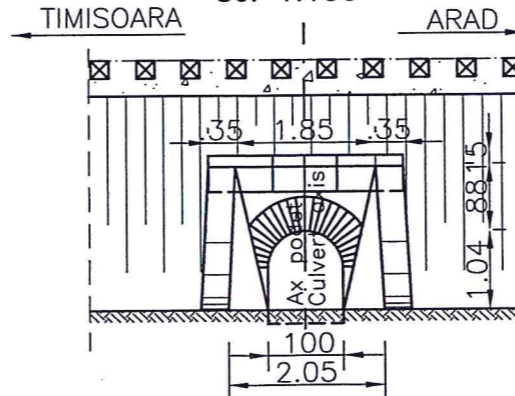
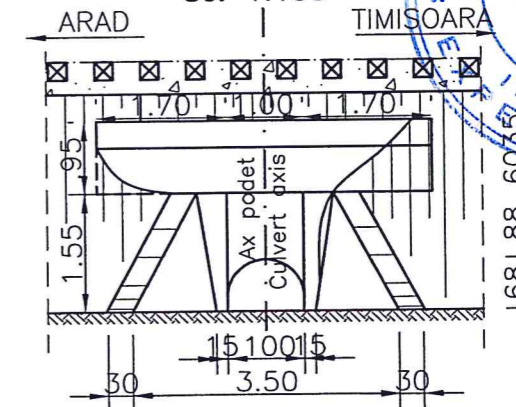
RELEVU PODET KM 13+580
CULVERT SURVEY KM 13+580

- podetul este colmatat cu piatra si caramizi cazute din bolta;
- aripile au inaltime insuficienta si pamantul din rambleu le acopera;
- pereul, unde este vizibil, este degradat;
- la intrados bolta pe toata lungimea ei, camasuita sau nu, prezinta degradari majore;
- prelungirea aval a boltii este un cadru beton armat, h=1,55m, iar aripile aval sunt acoperite de pamant;
- cea mai degradata zona a podetului este cea dinainte de prelungirea cadru din aval, cu bolta prabusita si dislocari mari in peretii laterali;
- albia podetului este neconturata in amonte si in aval, cu vegetatie;
- aripile amonte prezinta zone cu beton degradat.
