**Studiu de Fezabilitate pentru Modernizarea
liniei feroviare Caransebeș – Timișoara – Arad**

EXPERTIZĂ TEHNICĂ

PODEȚ KM 14+620

PODET Km 14+620 linia CF 218 Timisoara-Arad

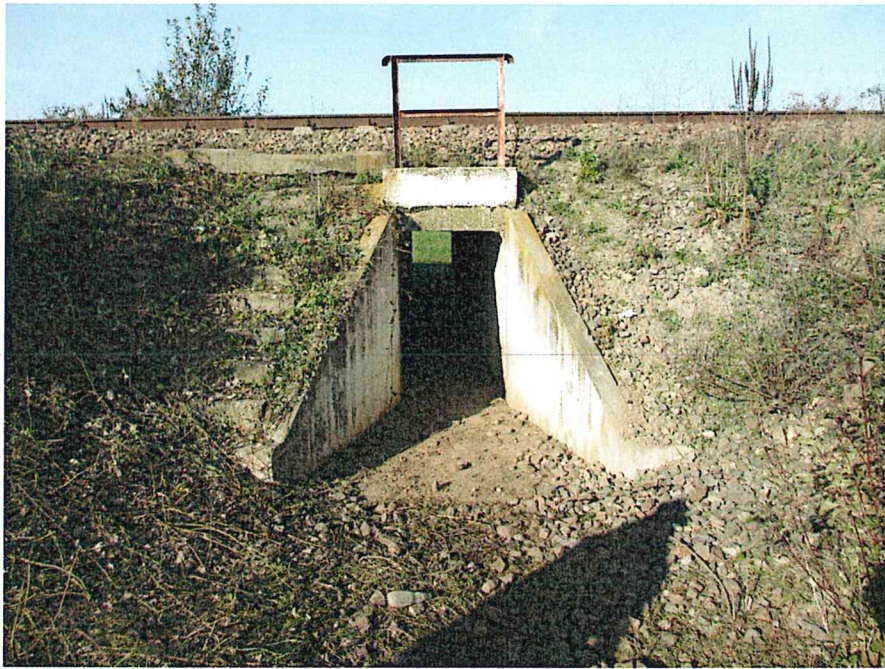
- la data vizitei în amplasament nu era apă în albia podetului;
- albia este neconturată și este acoperită cu vegetație (FOTO 1, 4 și 5 – Anexa 1).

FOTO 1. *Vedere dreapta podeş cadru C1*

- repararea zonelor degradate ale betonului la intradosul podetului;
- mătarea rosturilor între cadrele prefabricate de capăt și aripile aferente;
- realizarea unor timpane monolite din beton armat, cu înălțimea necesară;
- înlocuirea parapetului metalic existent pe ambele timpane;
- decolmatarea, curățarea și amenajarea albiei amonte și aval.

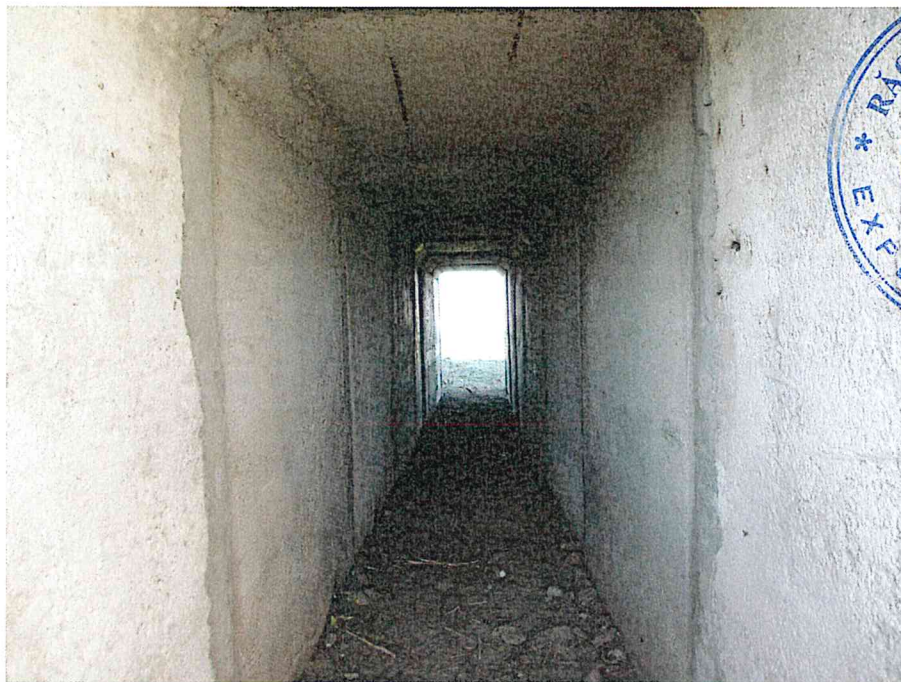
- Lungimea podetului este de 11.40m;
- Înălțimea liberă în podet este de 1.80m;
- Intradosul a două cadre C1 prezintă câteva armături la vedere, ruginite (FOTO 2 – Anexa 1);
- Rosturile între cadrele prefabricate de capăt și aripile aferente nu sunt mătate (FOTO 3 – Anexa 1);
- Pereul din podet este degradat și colmatat cu resturi de piatră din terasament (FOTO 1 și 2 – Anexa 1);
- Racordarea cu terasamentul se face cu aripi prefabricate din beton (FOTO 1, 4 și 5 – Anexa 1);
- Timpanele din beton nu au înălțime suficientă (FOTO 1 și 5 – Anexa 1).

FOTO 2. *Vedere interior podeş cadru C1*

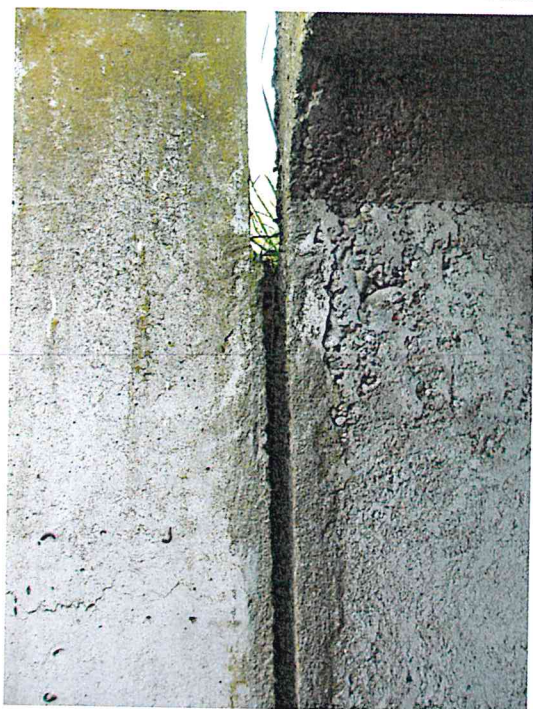
FOTO 3. Rost podeţ-aripă

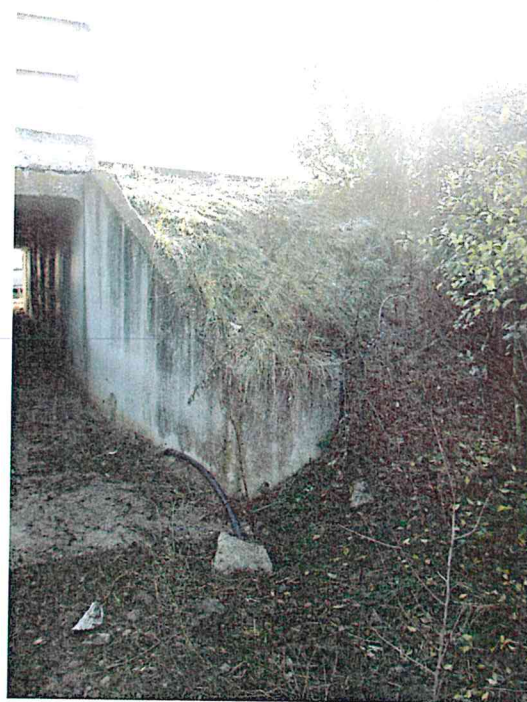
FOTO 4. Aripi prefabricate

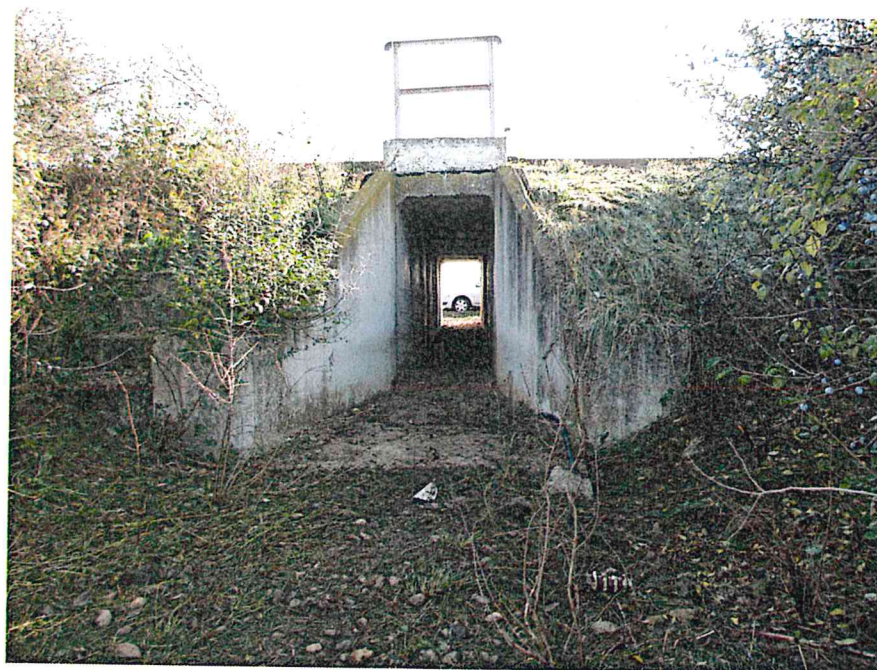
FOTO 5. Vedere stânga podeţ cadru C1

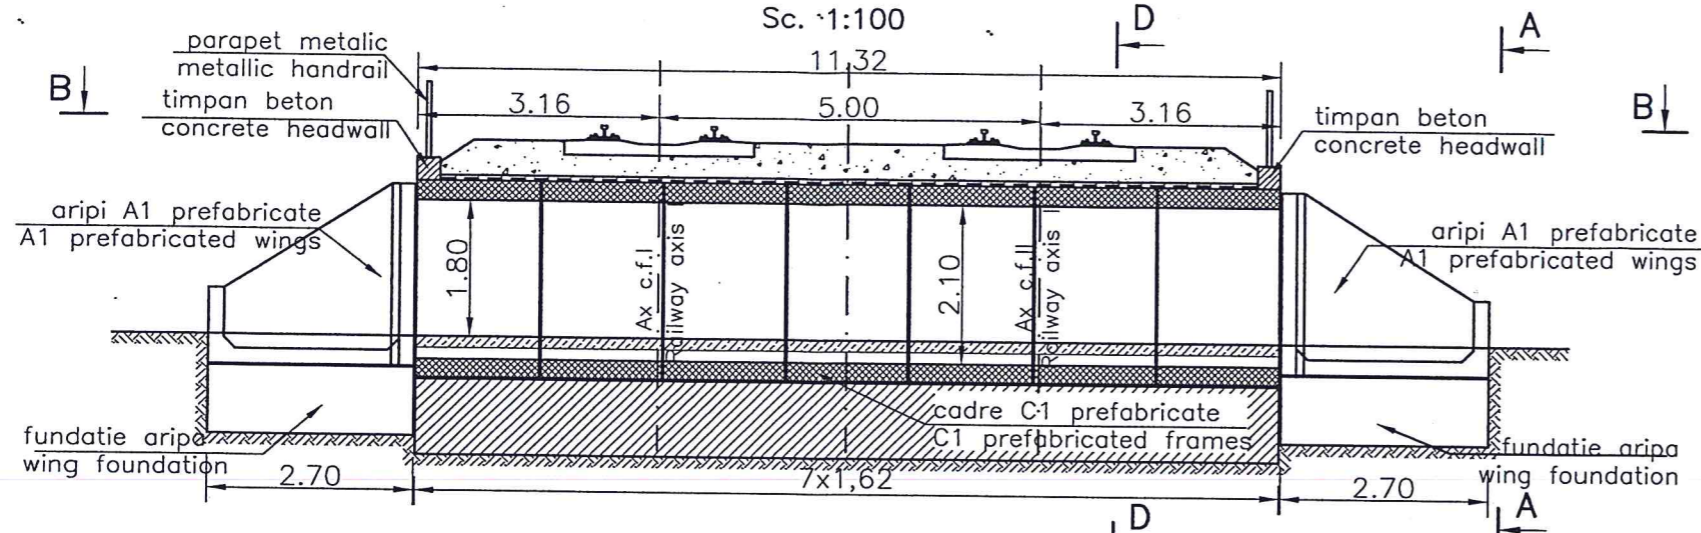
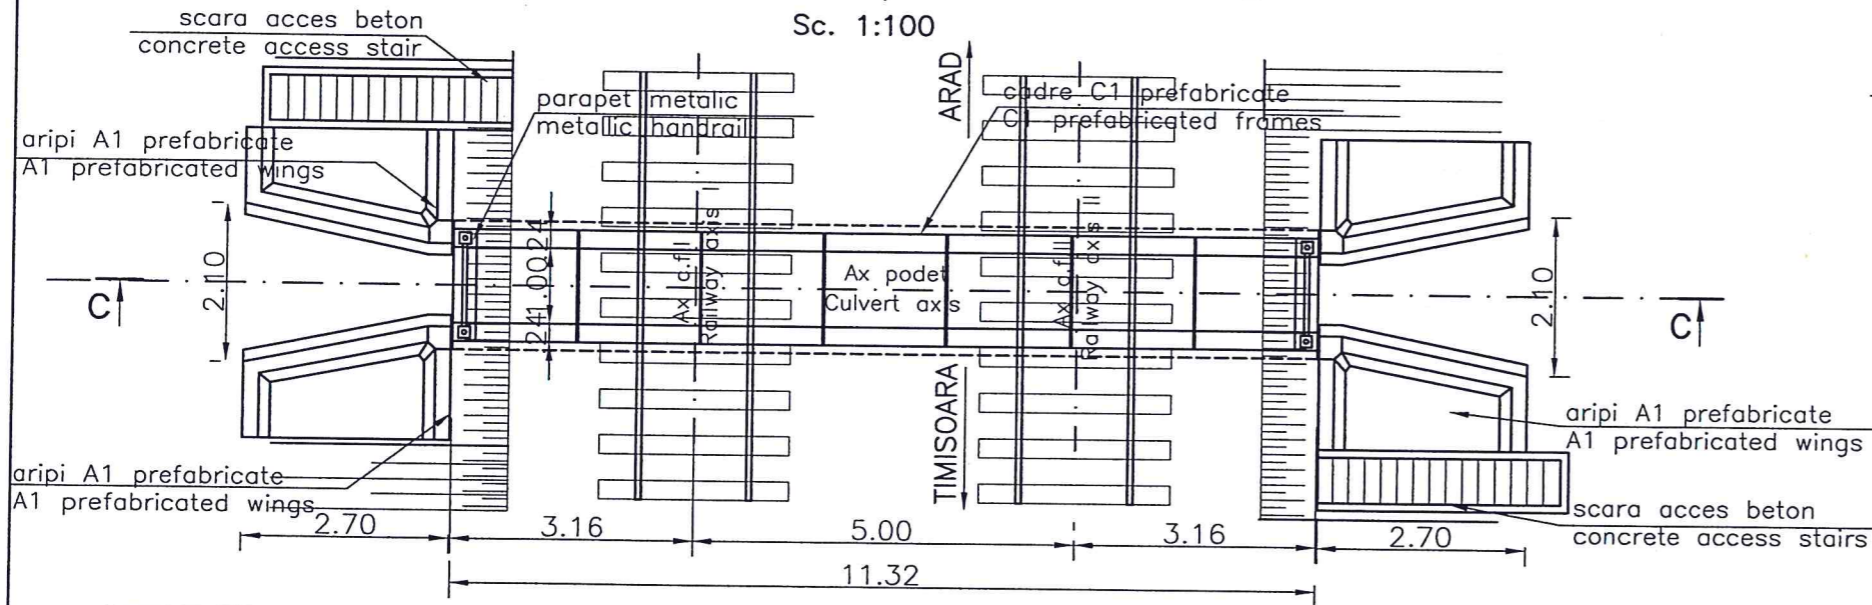
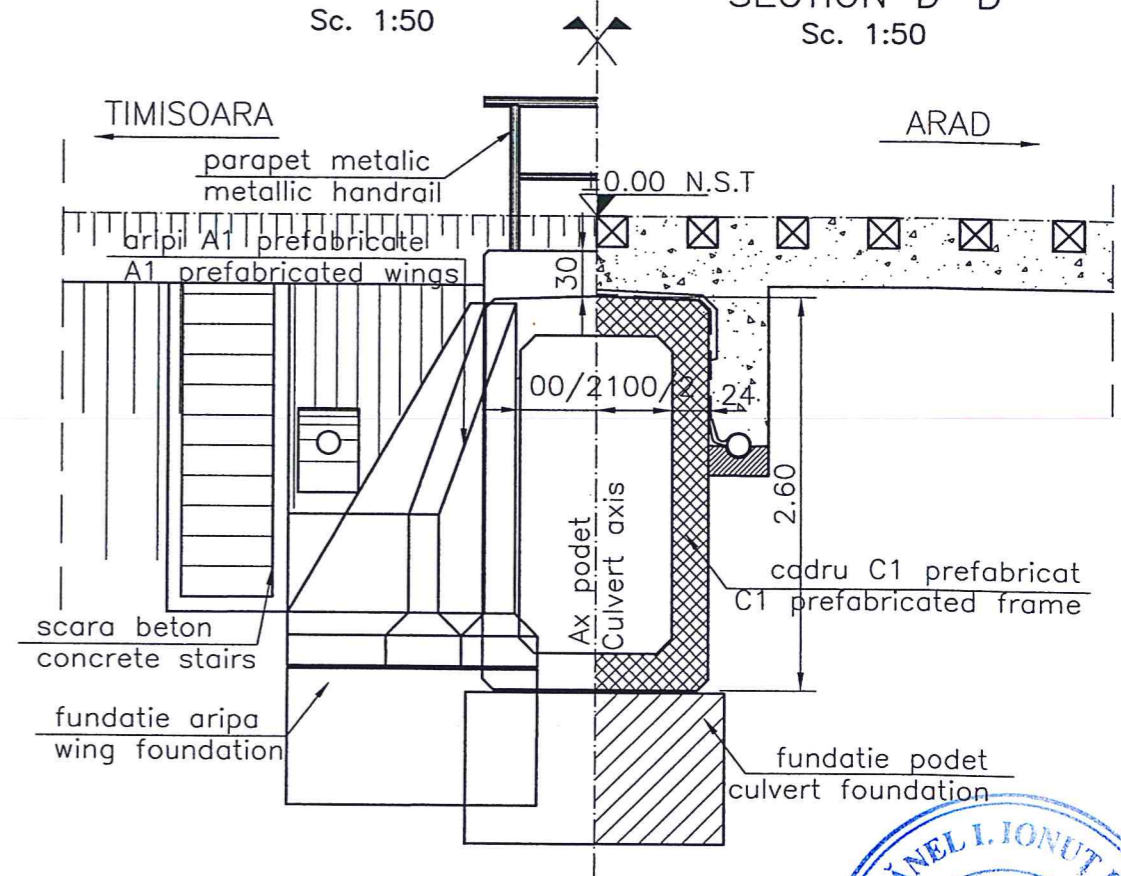
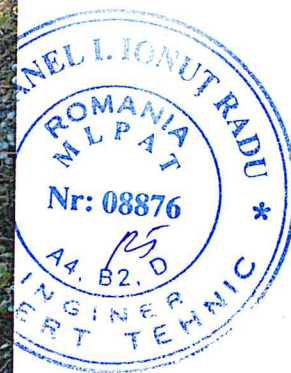
- timpanul din beton a fost montat dupa asezarea codrelor C1 si are o inaltime insuficienta (30cm);
- intradosul a doua cadre C1 centrale prezinta cateva armaturi ruginite, fara acoperire cu beton;
- rosturile intre cadrele prefabricate C1 de intrare si iesire si aripile A1 aferente lor nu sunt matate;
- albia este neconturata in amonte si aval;
- pereul, unde este vizibil, este degradat si acoperit cu piatra sparta cazuta din terasament;
