**Studiu de Fezabilitate pentru Modernizarea
liniei feroviare Caransebeș – Timișoara – Arad**

EXPERTIZĂ TEHNICĂ

POD KM 16+089

POD Km 16+089 linia CF 218 Timișoara-Arad

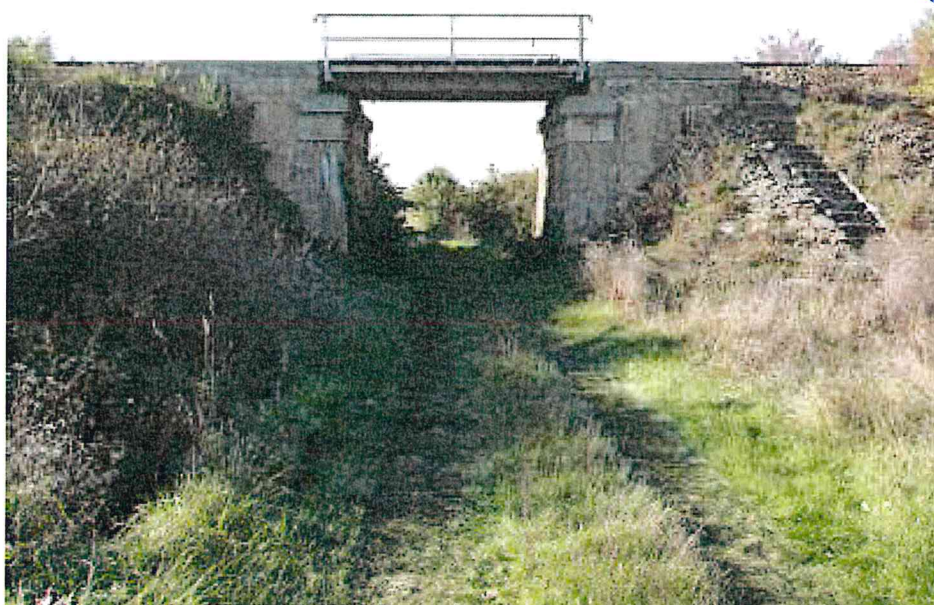
FOTO 2. Vedere laterală pod

- albia râului nu este amenajată și deservește un drum local (FOTO 2);
- albia prezintă atât în amonte, cât și în aval pe zona laterală a drumului local, vegetație abundentă din arbuști și arbori (FOTO 2 și 5).

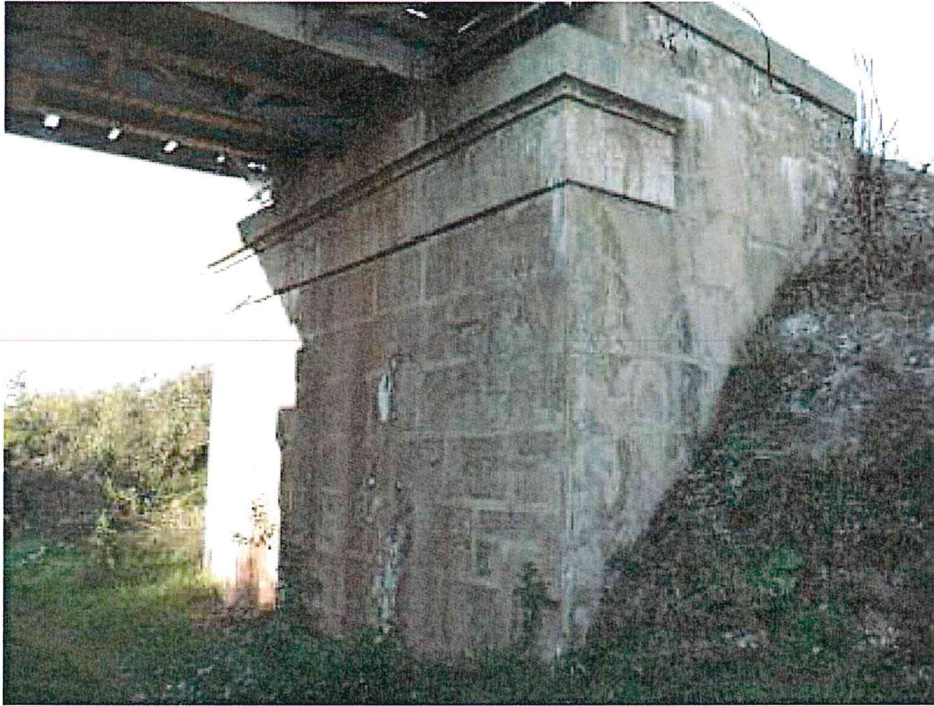
- infrastructura constă în două culee din beton armat;
- culeele prezintă fisuri și faianțări pe întreaga suprafață (elevație, cuzineți, ziduri de gardă, ziduri întoarse). Pe fețele văzute ale culeelor se mai pot observa defecte precum: infiltrații, calcifieri și mușchi/licheni (FOTO 3, 4, 6 și 7 - Anexa1);
- racordarea cu terasamentul este realizată cu sferturi de con, care sunt acoperite de vegetație și au pereul degradat, neasigurând înălțimea necesară pentru susținerea prismului de piatră spartă (FOTO 2, 3 și 5 - Anexa1).

FOTO 3. *Culee cu infiltrații și calcifieri*

- se vor curăța, se vor completa și se vor unge aparatele de reazem și se va executa reșezarea corectă pe reazeme a tablierului;
- se vor demola și reface toate elementele din beton care se află într-un stadiu avansat de degradare;
- se vor realiza reparații prin cămășuire ale suprafețelor de beton degradate pentru infrastructurile existente;
- se va reface hidroizolația și sistemul drenant din spatele culeelor;
- se vor reface racordările cu terasamentele, astfel încât să poată să susțină înălțimea prismului de piatră spartă;
- se va curăța albia pe zona podului (atât amonte și aval de pod);
- se va executa un pereu la interior, aval și amonte de pod.

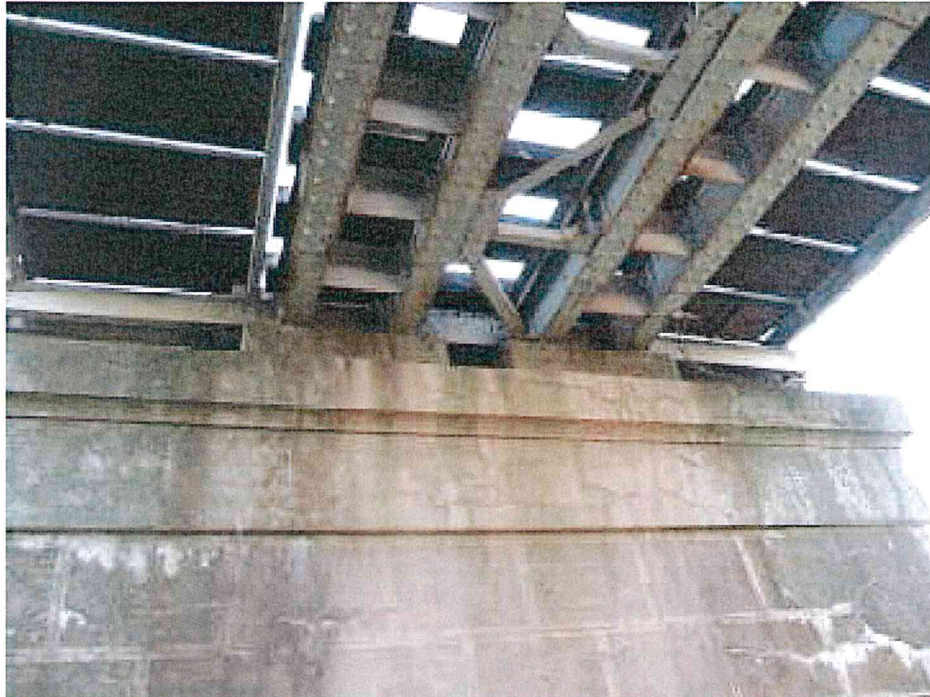
- suprastructura constă într-un tablier cu o deschidere, simplu rezemat care susține o cale ferată simplă;
- tipul tablierelor: grinzi gemene (cu cale sus);
- prinderile și îmbinările de montaj sunt realizate cu nituri (FOTO 4, 6 și 8 - Anexa1);
- elementele structurale metalice prezintă un grad scăzut de coroziune pe toată lungimea podului (FOTO 6 și 8 - Anexa1). Platbandele metalice care compun secțiunile elementelor principale de rezistență (grinzi principale și antretoazele-cadrele transversale), precum și guseele prezintă pe anumite zone coroziuni ale materialului metalic (FOTO 4 și 7- Anexa1);
- elementele componente ale sistemului de contravântuire și cele ale consolelor de trotuar, precum și parapetul metalic sunt de asemenea degradate din cauza fenomenului de coroziune (FOTO 4 și 6);

FOTO 4. *Intrados tablier și rezemare pe culee*

- se va face în termen revizia tablierului metalic. Se recomandă să se utilizeze sablarea pentru curățarea suprafețelor metalice de murdărie, rugină și vopsea, atât pentru depistarea cu ușurință a defectelor, cât și pentru repararea acestora și realizarea ulterioară a unei protecții anticorozive. Se va organiza evidența defectelor depistate astfel încât să se poată reconstitui tipul defectului (fisură, plagă, punct de rugină, nit distrus prin coroziune etc.), poziția defectului pe

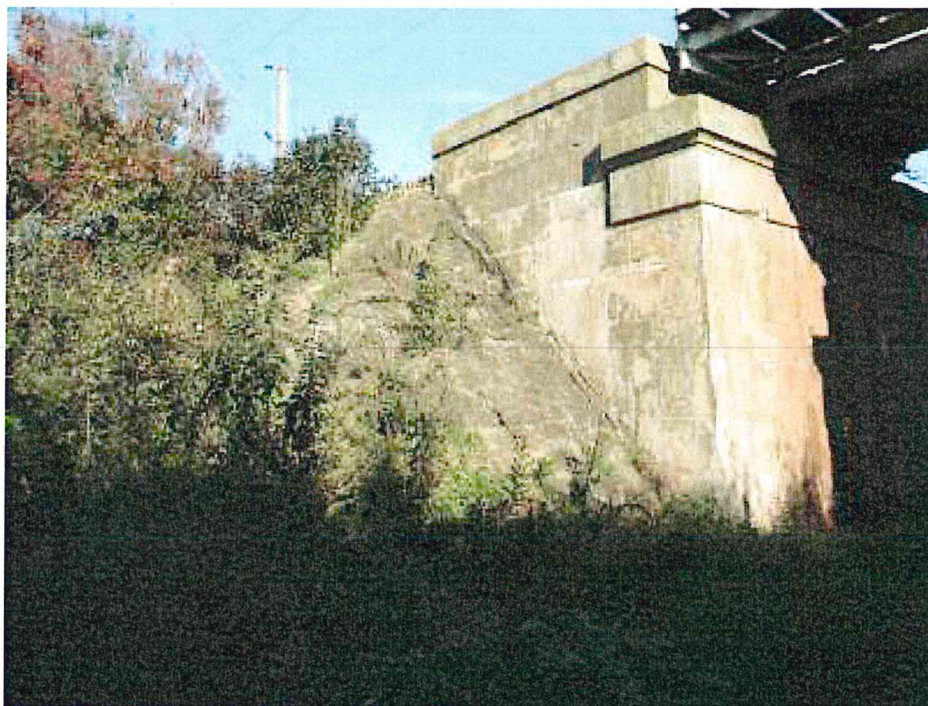
FOTO 5. *Culee și sfert de con pereat*

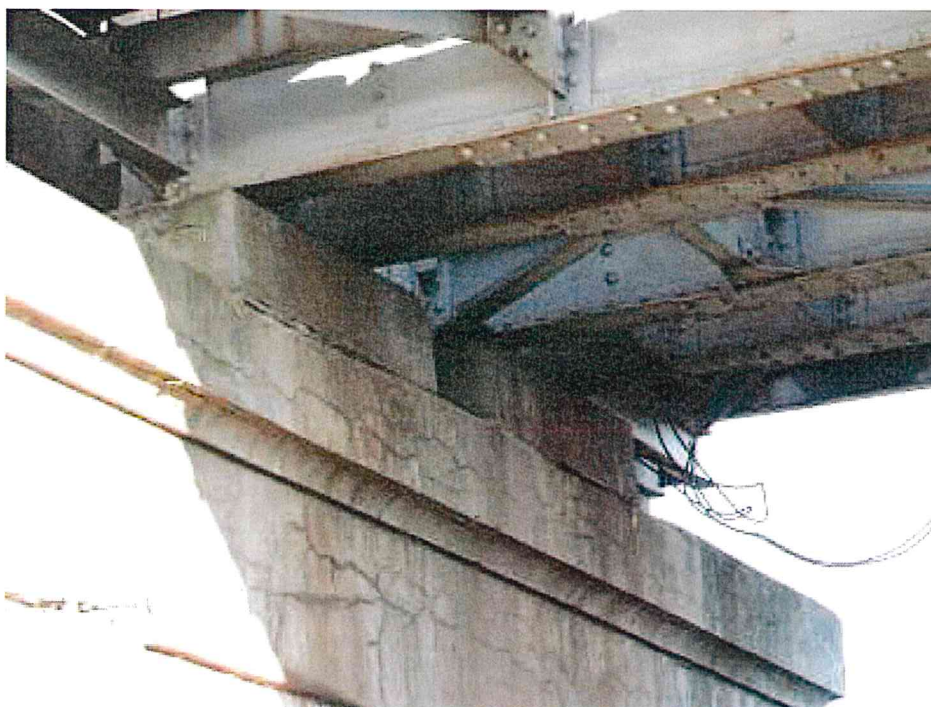
FOTO 6. *Banchetă cuzineți cu beton fisurat și infiltrații*

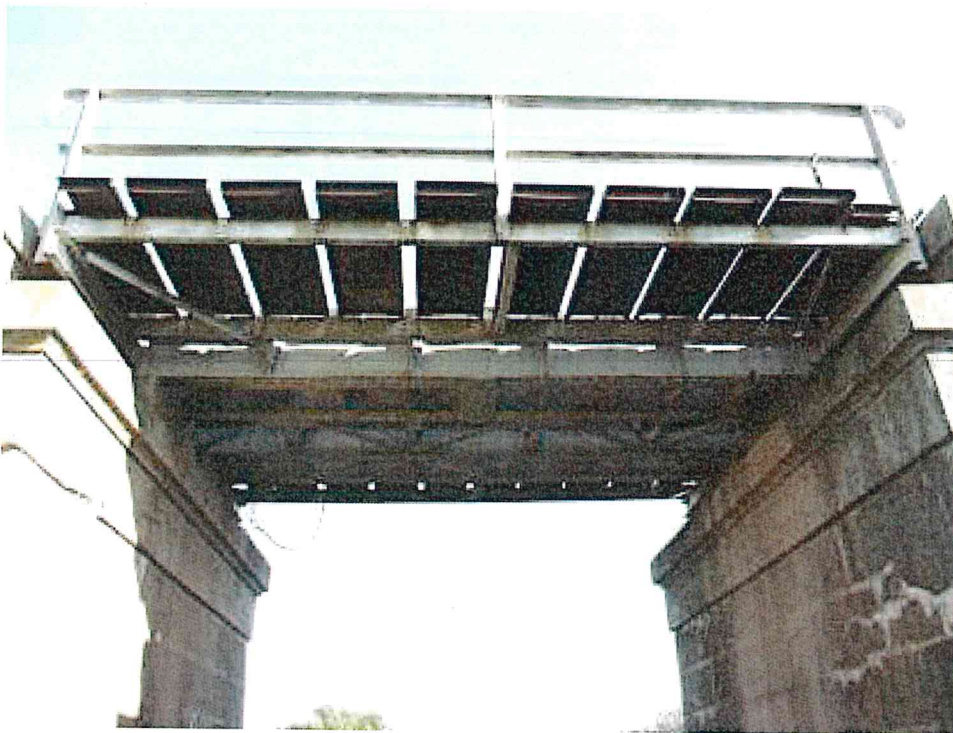
FOTO 7. *Vedere intrados pod*

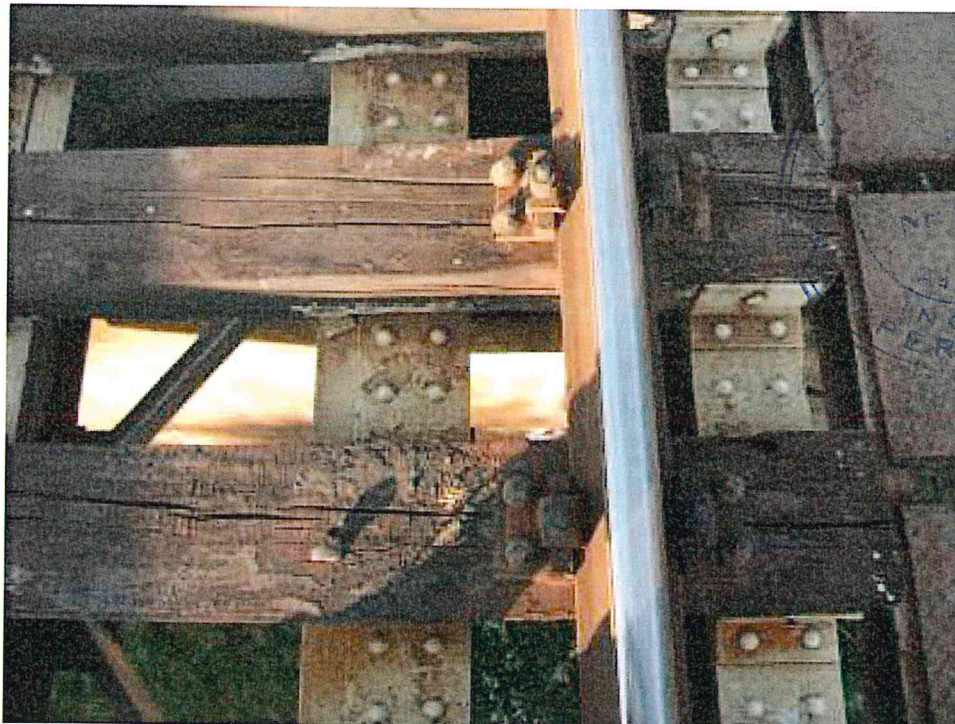
- calea pe pod este realizată clasic cu traverse de lemn rezemate pe tălpile superioare ale grinzilor principale și se prezintă cu defecte obișnuite: traverse crăpate, chertate defectuos;
- lipsește parapetul metalic de pe zidurile întoarse;

FOTO 8. *Traverse degradate*

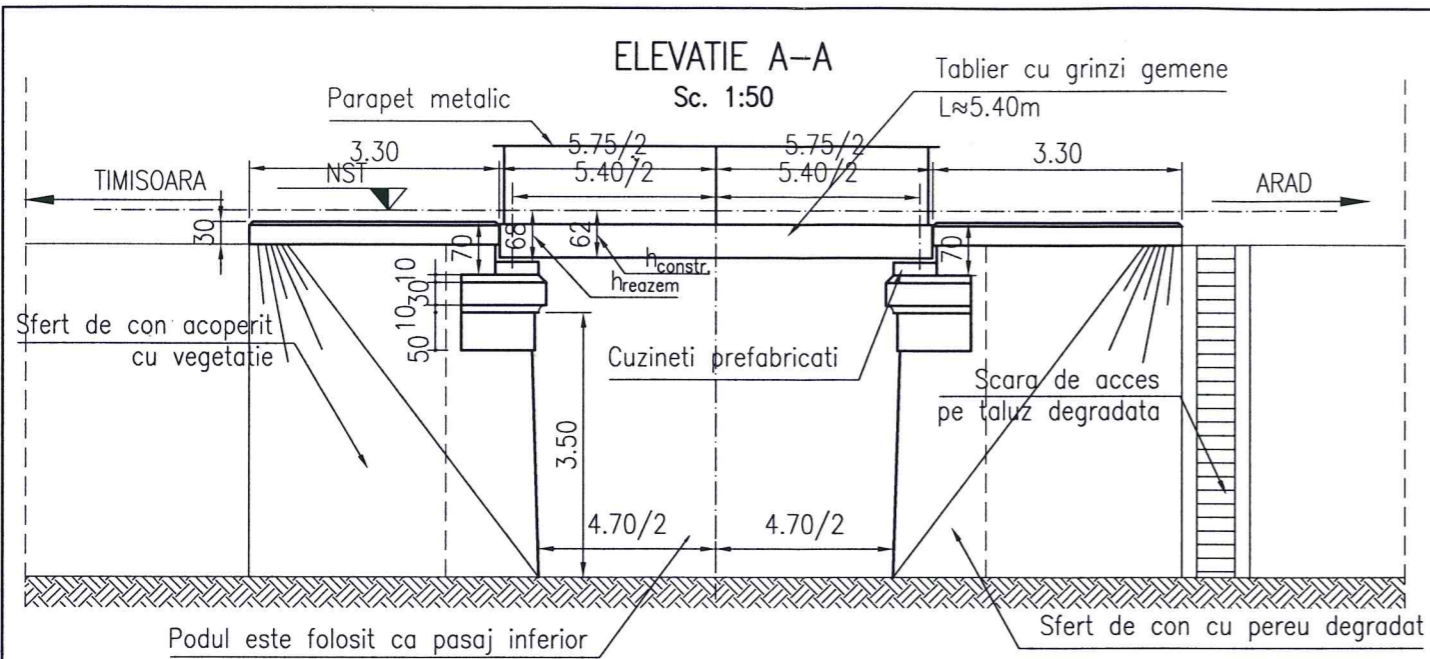
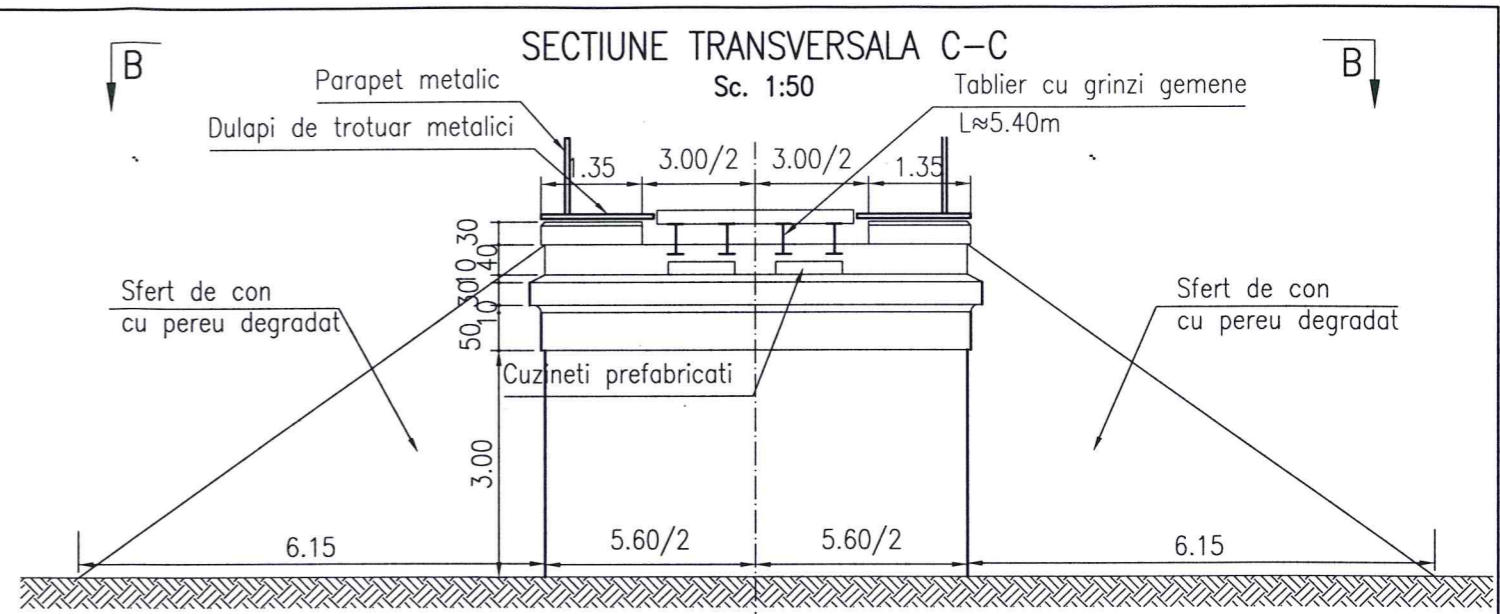
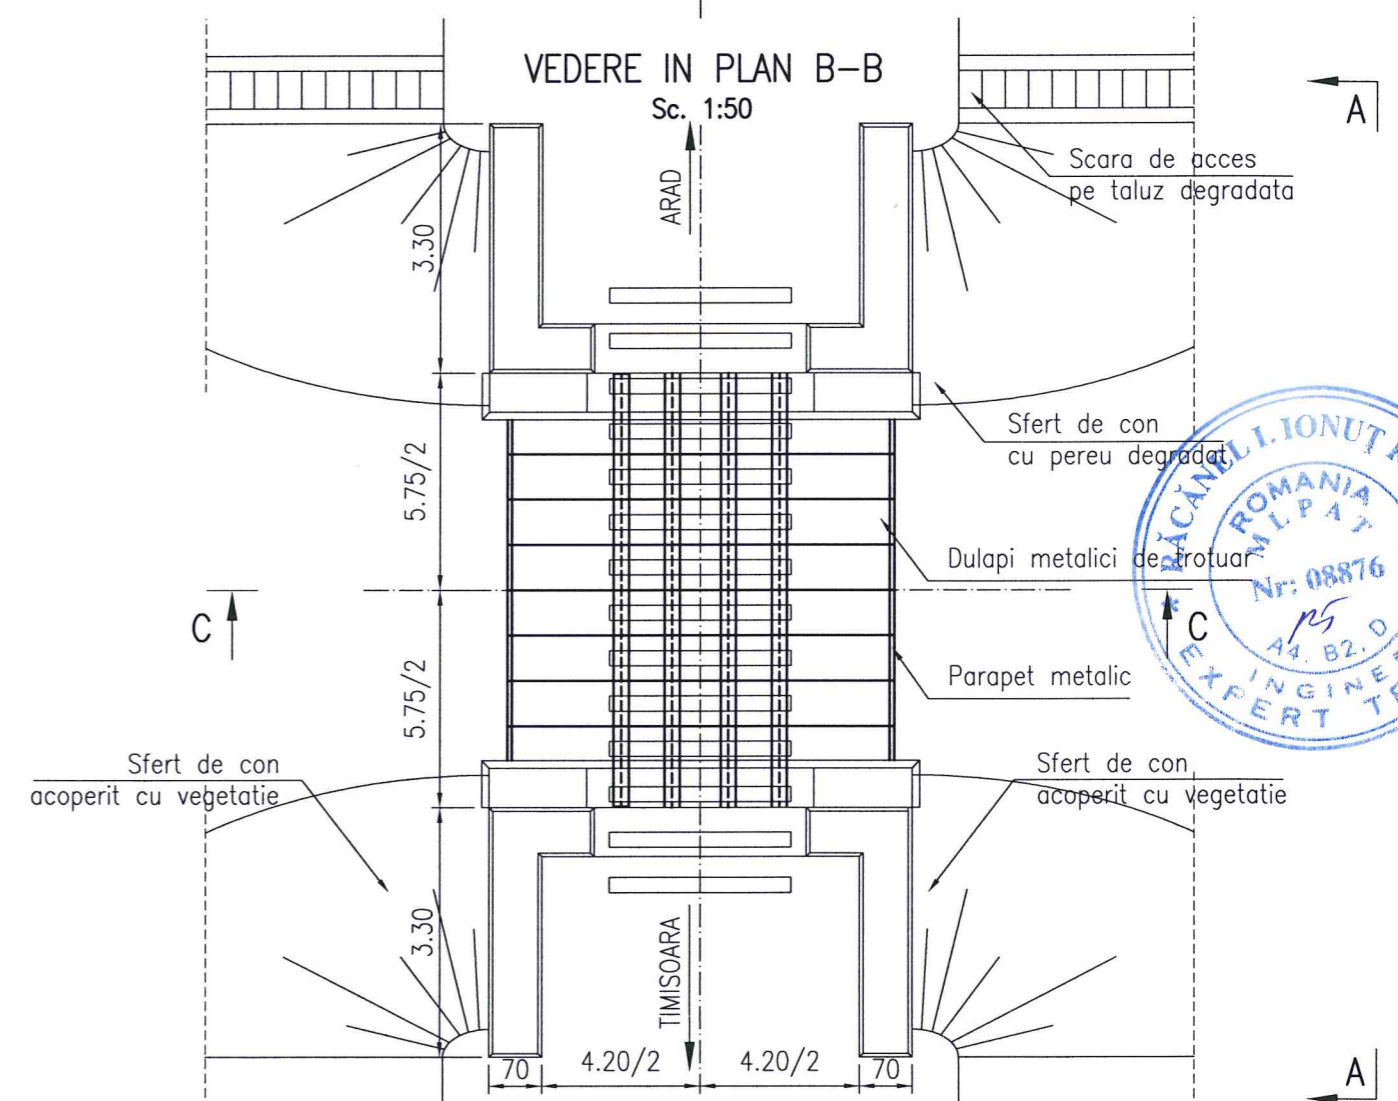
- lipsa parapeti pe zidurile intoarse.
- sferturile de con la culeea 1 sunt complet acoperite cu vegetatie.
- sferturile de con culeea 2 au pereul si scarile de acces degradate
