**Studiu de Fezabilitate pentru Modernizarea
liniei feroviare Caransebeș – Timișoara – Arad**

**EXPERTIZĂ TEHNICĂ
PODEȚ KM 20+935**

RAPORT DE EXPERTIZA TEHNICA

PODET Km 20+935 linia CF 218 Timisoara-Arad

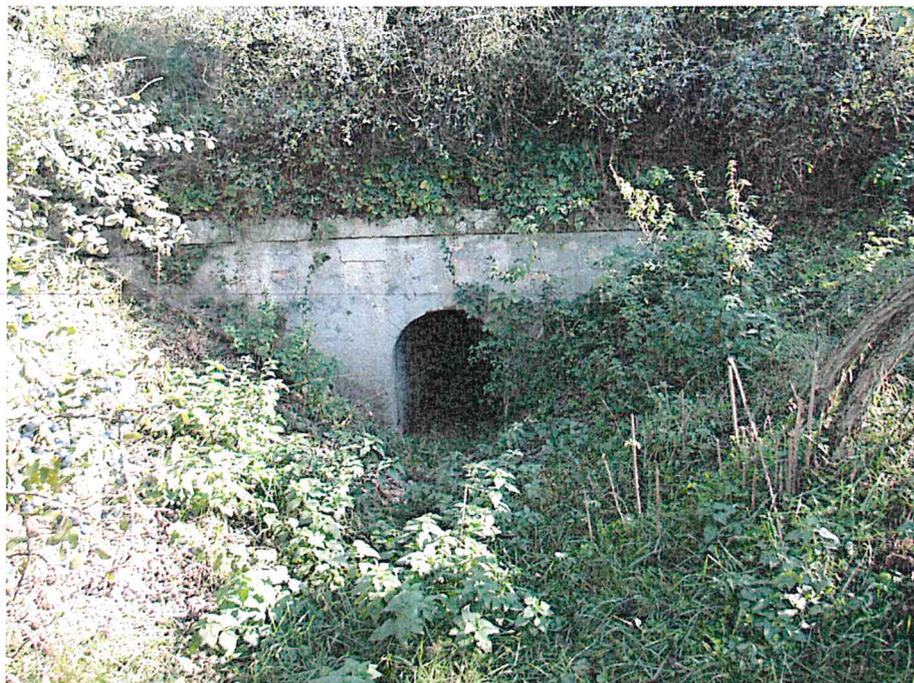
Podetul CF este o bolta cu intrados in plin cintru. Suprastructura si infrastructura podetului sunt din caramida, cu lumina $Lu=1.00m$ si lungime de $L=16.10m$ (FOTO 1 si 2 – Anexa 1).

- Racordarea cu terasamentul se face cu sferturi de con de pământ (FOTO 6 – Anexa 1);
 - Sunt scări de acces din beton la ambele ieșiri podet (FOTO 1 și 4 – Anexa 1);

- albia este neconturată și este acoperită cu vegetație (FOTO 1 și 4 – Anexa 1).

FOTO 1. *Vedere amonte podeț boltit*

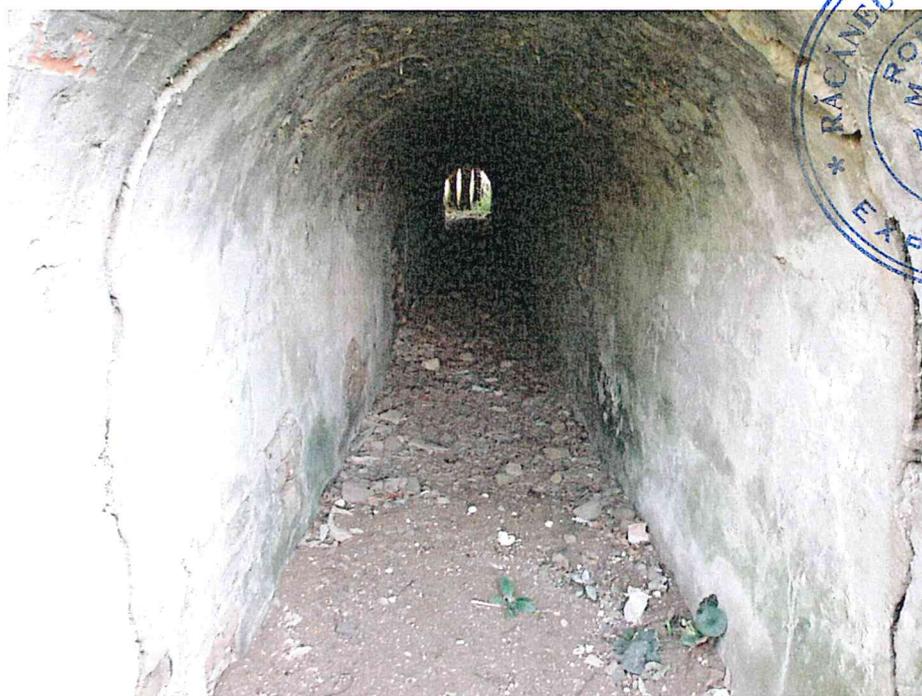
- Înălțimea liberă în podetul boltit este de 1.30m;
 - Bolta de caramida a fost tencuită cu beton în interior, dar pe pereți și bolta sunt suprafețe cu tencuială căzută și cărămizi desprinse (FOTO 2, 3 și 5 – Anexa 1);

- Pereul, unde este vizibil, este degradat și colmatat cu pamânt și resturi de cărămizi (FOTO 2 și 3 – Anexa 1);
 - Timpanul aval prezintă o crăpătură mare în zona de cheie a boltii, tencuială căzută pe zone mari și la intradosul boltii. Pentru sprijinirea timpanului aval au fost puse patru traverse de beton cu rol de contrafort (FOTO 4 și 6 – Anexa 1) ;

FOTO 2. *Interior podeț boltit*

- se vor executa lucrări de curățare și decolmatare la interiorul podetului;
- se vor realiza reparații prin camăsuire ale suprafețelor vizibile;
- se vor realiza timpane noi în locul celor existente, degradate;
- se vor reface sferturile de con;

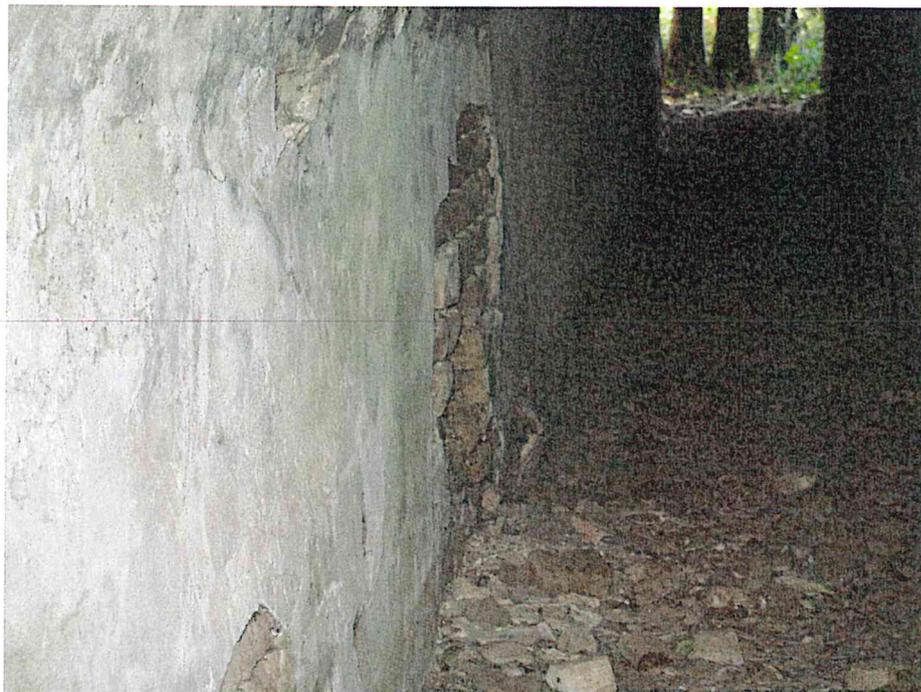
FOTO 3. *Degradări boltă și pereu*

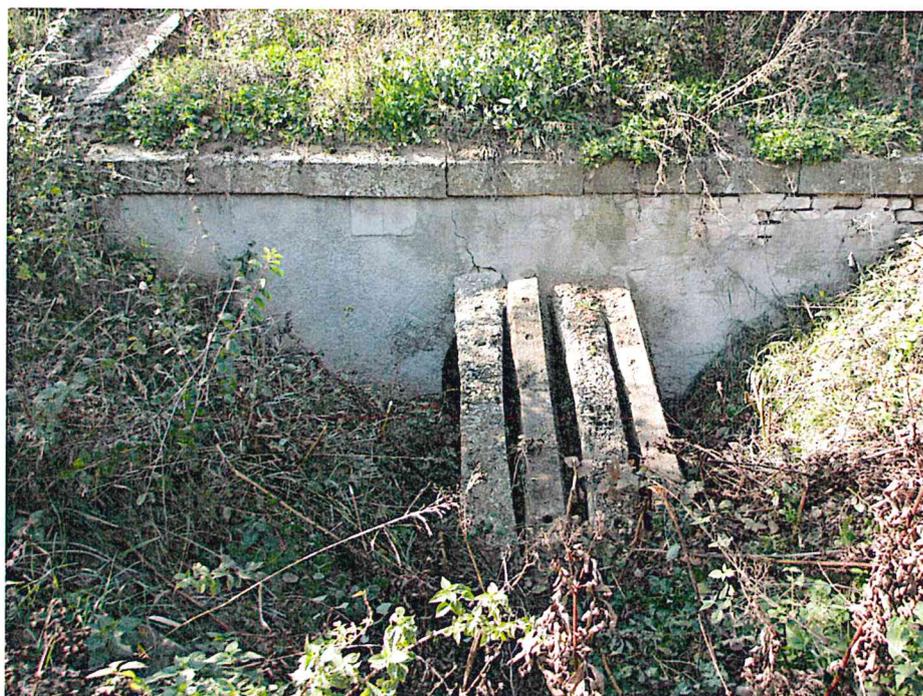
- Timpanele sunt din moloane de piatră (FOTO 4 și 6 – Anexa 1).
- **La albie în zona podetului:**
 - la data vizitei în amplasament nu era apă în albia podetului;

FOTO 4. *Timpan aval și sprijinire cu traverse beton*

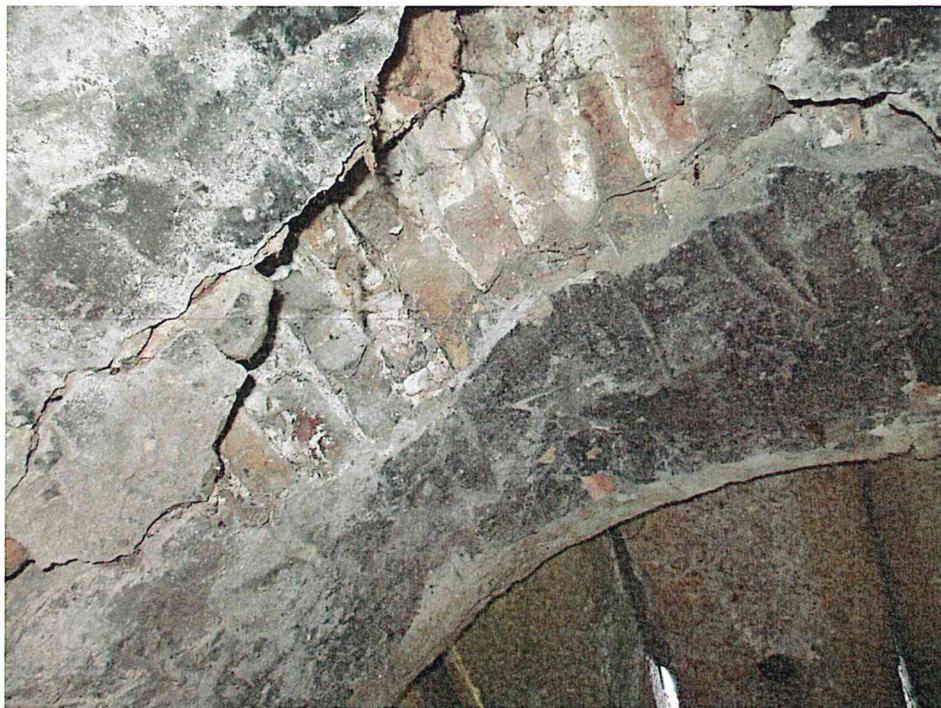
FOTO 5. *Intrados boltă aval*

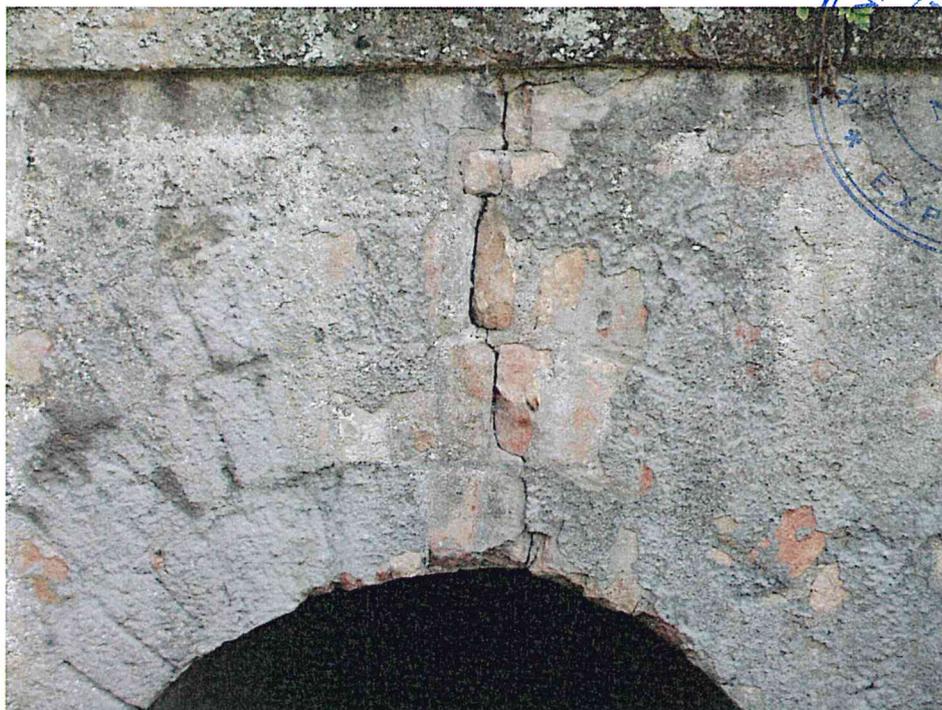
FOTO 6. *Timpan aval fisurat*

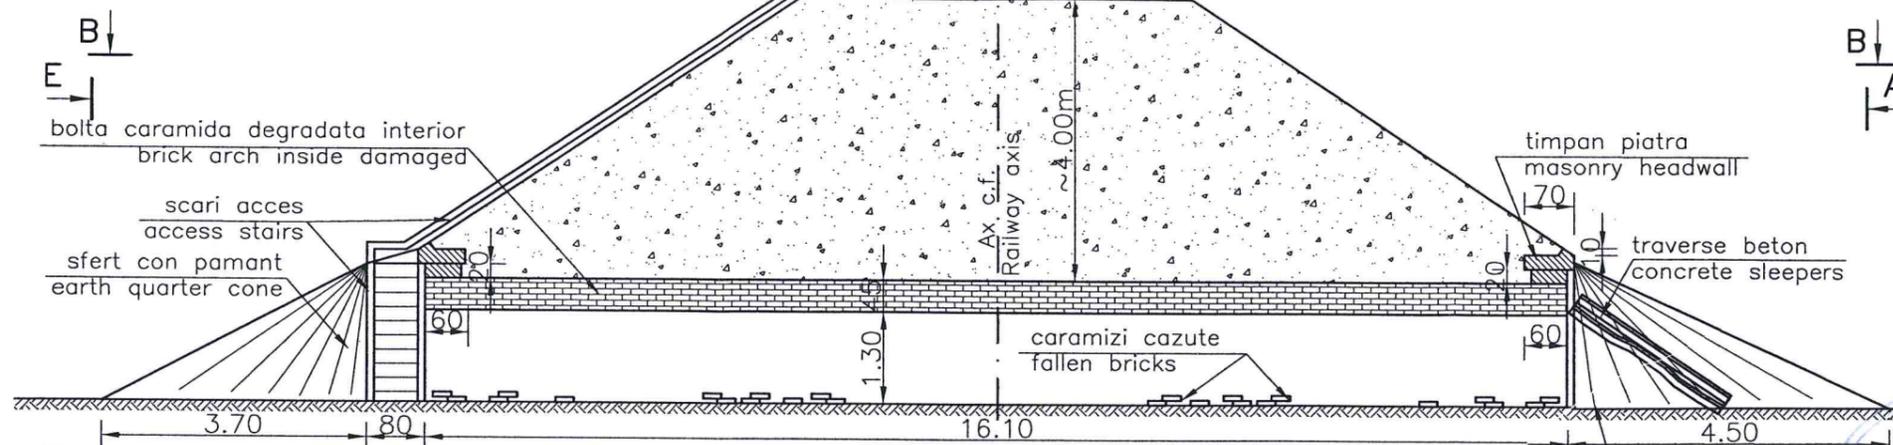
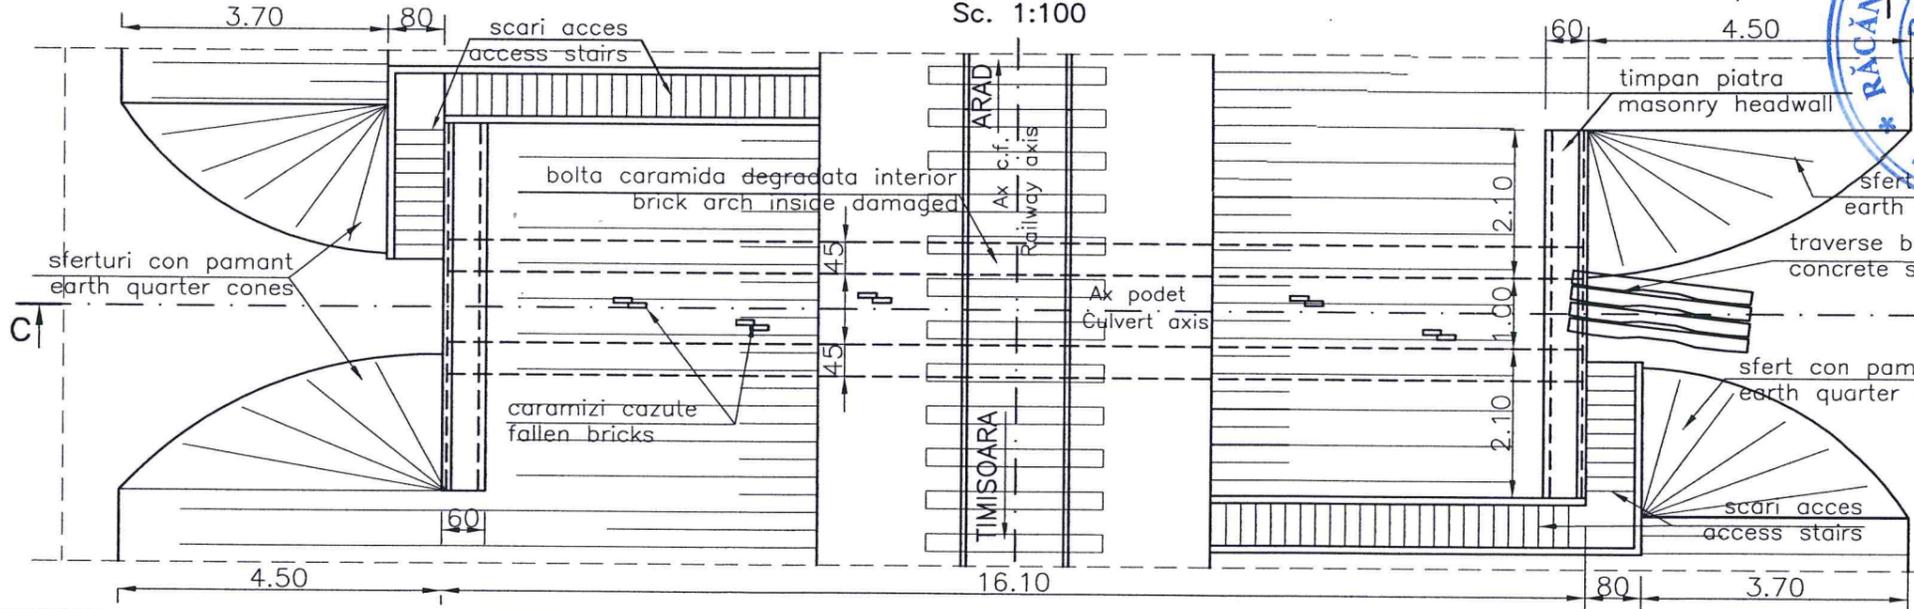
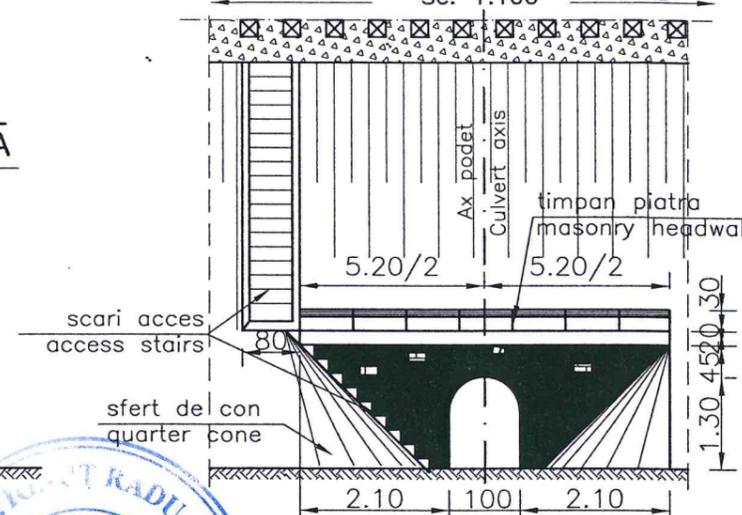
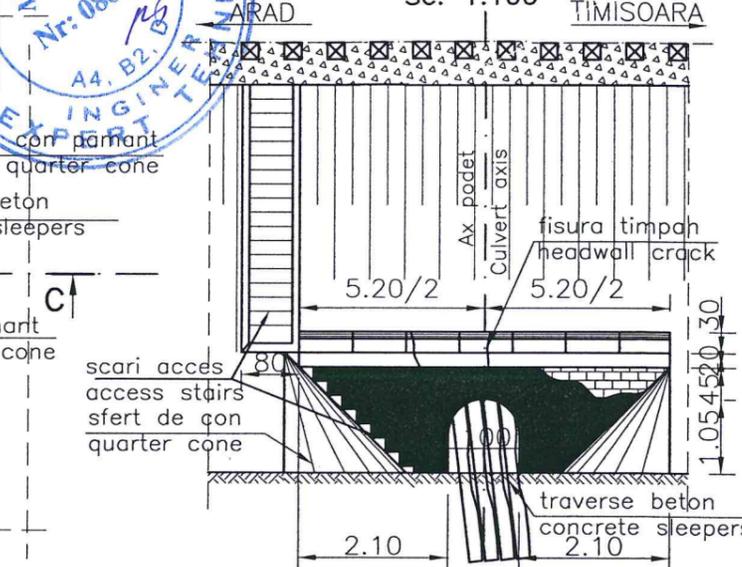
- podetul este colmatat cu piatra si caramizi cazute din bolta;
- bolta de caramida a fost tencuita cu beton in interior, dar pe pereti si bolta sunt suprafete cu tencuiala cazuta si caramizi desprinse;
- degradarea boltii este vizibila pe toata lungimea ei;
- pereul, unde este vizibil, este degradat si colmatat cu pamant si resturi de caramizi;
- iesirea amonte este in stare mai buna, dar e acoperita cu vegetatie;
- timpanul aval prezinta o crapatura mare in zona de cheie a boltii, tencuiala cazuta pe zone mari si la intradosul boltii;
- pentru sprijinirea timpanului aval au fost puse patru traverse de beton cu rol de contrafort;
- iesirea aval este mai colmatata, cu vegetatie multa;
- albia podetului este neconturata, fara apa, cu vegetatie;
