## **Studiu de Fezabilitate pentru Modernizarea liniei feroviare Caransebeș – Timișoara – Arad**

**EXPERTIZĂ TEHNICĂ  
PODEȚ KM 21+262**

### **PODEȚ Km 21+262 linia CF 218 Timișoara-Arad**

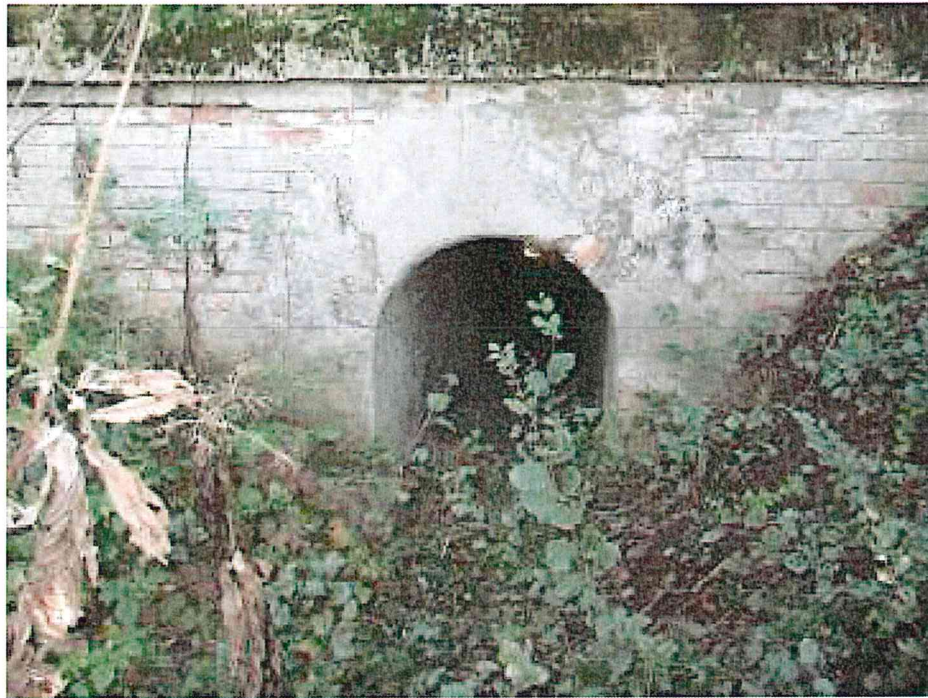
- Pereul, unde este vizibil, este degradat și colmatat cu resturi de cărămizi (FOTO 2 și 3 – Anexa 1);
- Bolta la capete, mai mult pe partea dreaptă, este degradată, cu tencuiala căzută și cărămizi căzute sau desprinse (FOTO 3, 4 și 5 – Anexa 1);
- Pentru a susține prismul de piatră spartă, pe taluz, la capătul scării de acces de pe ambele părți ale podețului au fost așezate câte două traverse de beton;
- Racordarea cu terasamentul se face cu sferturi de con de pământ (FOTO 7– Anexa 1);
- Sunt scări de acces din beton la ambele ieșiri podeț (FOTO 4, 5 și 6 – Anexa 1);
- Timpanele sunt din moloane de piatră (FOTO 4 și 6 – Anexa 1).
- **Albia în zona podețului:**
  - la data vizitei în amplasament nu era apă în albia podețului;
  - albia este neconturată și este acoperită cu vegetație (FOTO 1 și 4 – Anexa 1).

**FOTO 1.** Vedere stânga podeț boltit

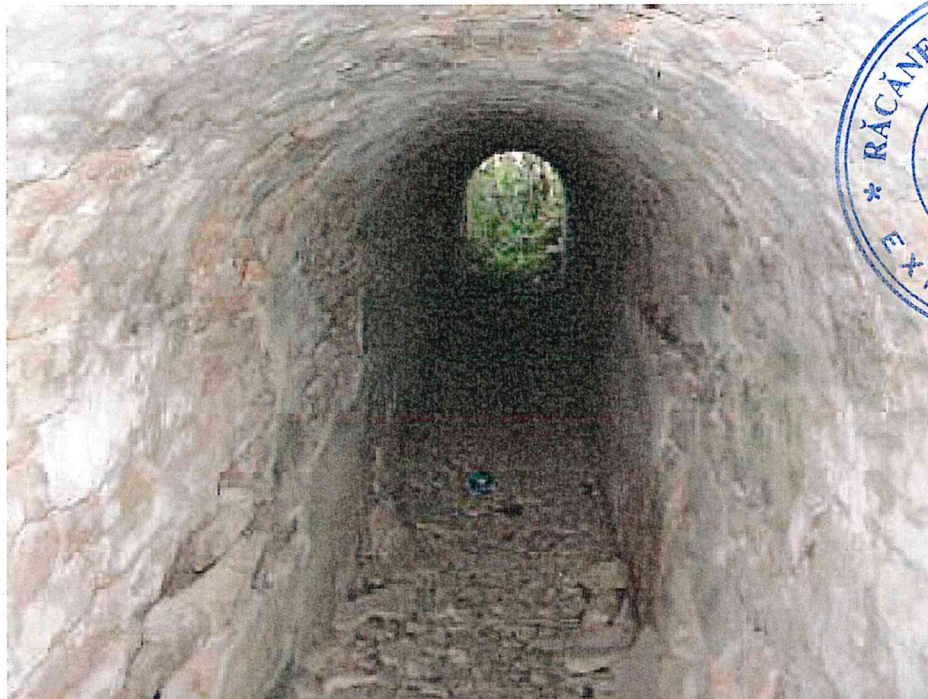
- **La calea pe podeț**
  - Podețul asigură traversarea unei linii de cale ferată electrificată.
- **La podețul boltit din zidărie cărămidă**
  - Lungimea podețului este de 9.75m;
  - Înălțimea liberă în podețul boltit este de 1.40m;
  - Bolta de cărămidă a fost tencuită cu beton în interior și la capete, dar pe pereți și boltă sunt suprafețe cu tencuială căzută și prăbușiri locale de cărămizi (FOTO 2, 3 4 și 5 – Anexa 1);

**FOTO 2.** Interior podeț boltit

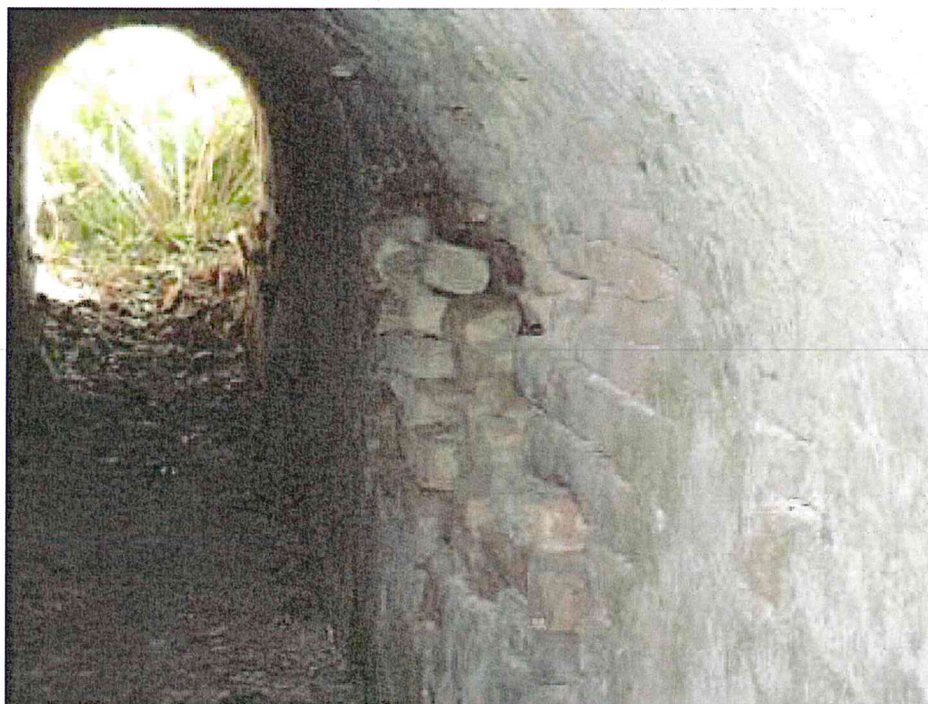
**FOTO 3.** *Prabușiri locale boltă cărămidă*

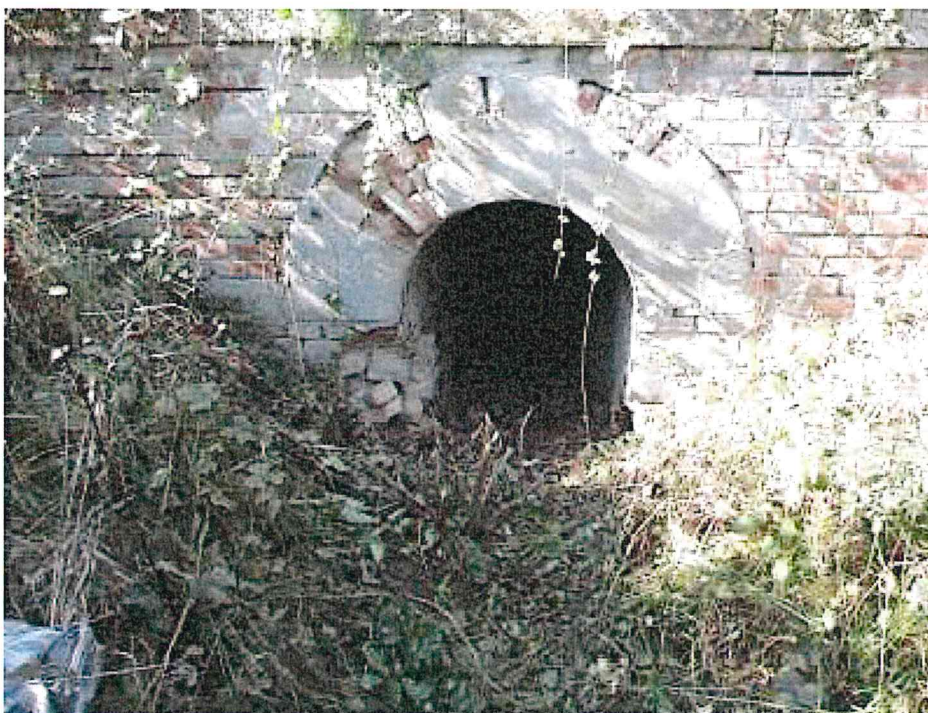
**FOTO 4.** *Vedere dreapta podeț cu timpan degradat*

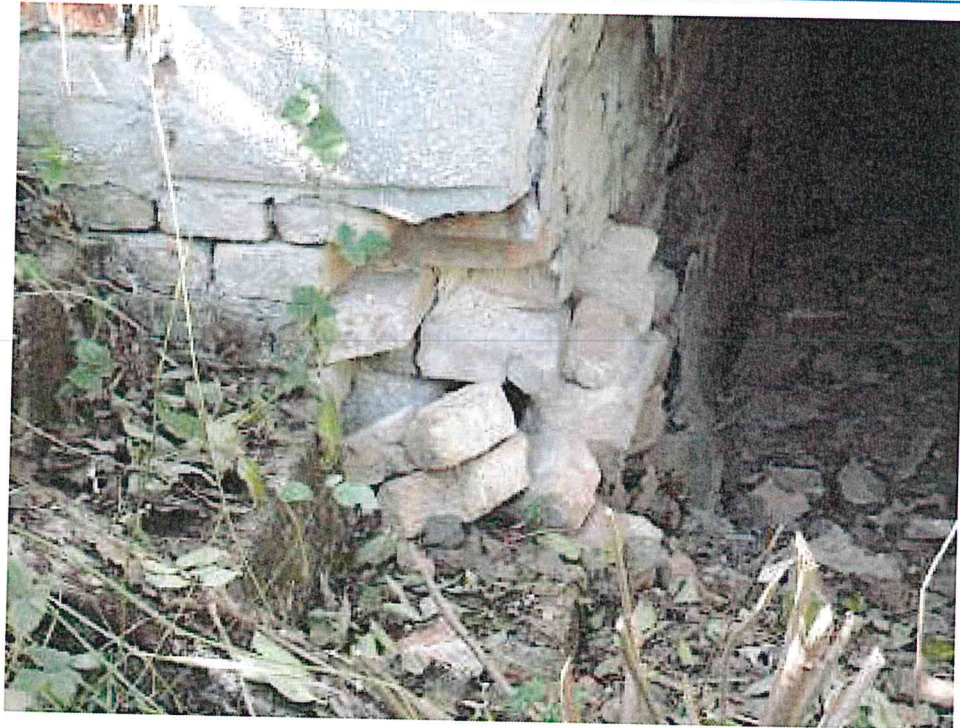
**FOTO 5.** *Prabușire cărămizi din boltă pe partea dreaptă podeț*

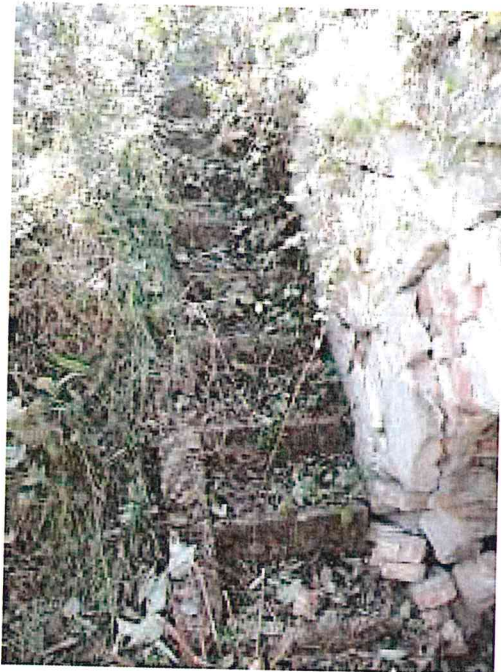
**FOTO 6.** *Scări acces dreapta*

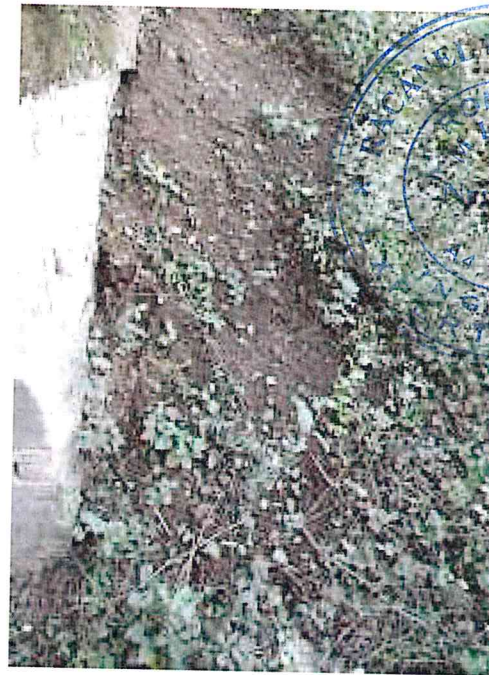
**FOTO 7.** *Sfert con de pământ*

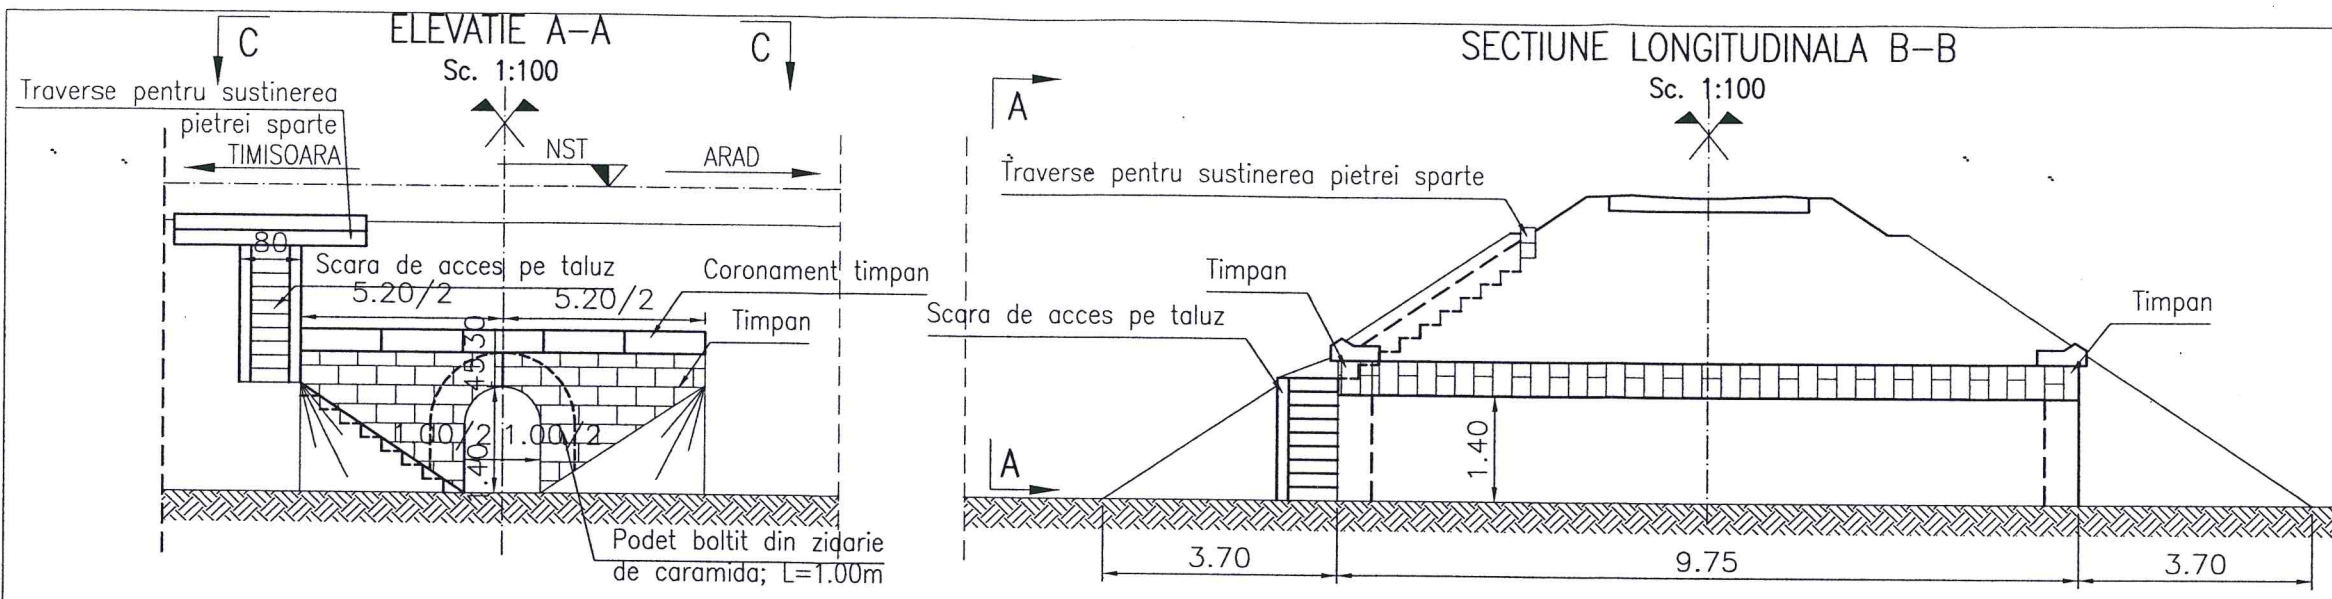
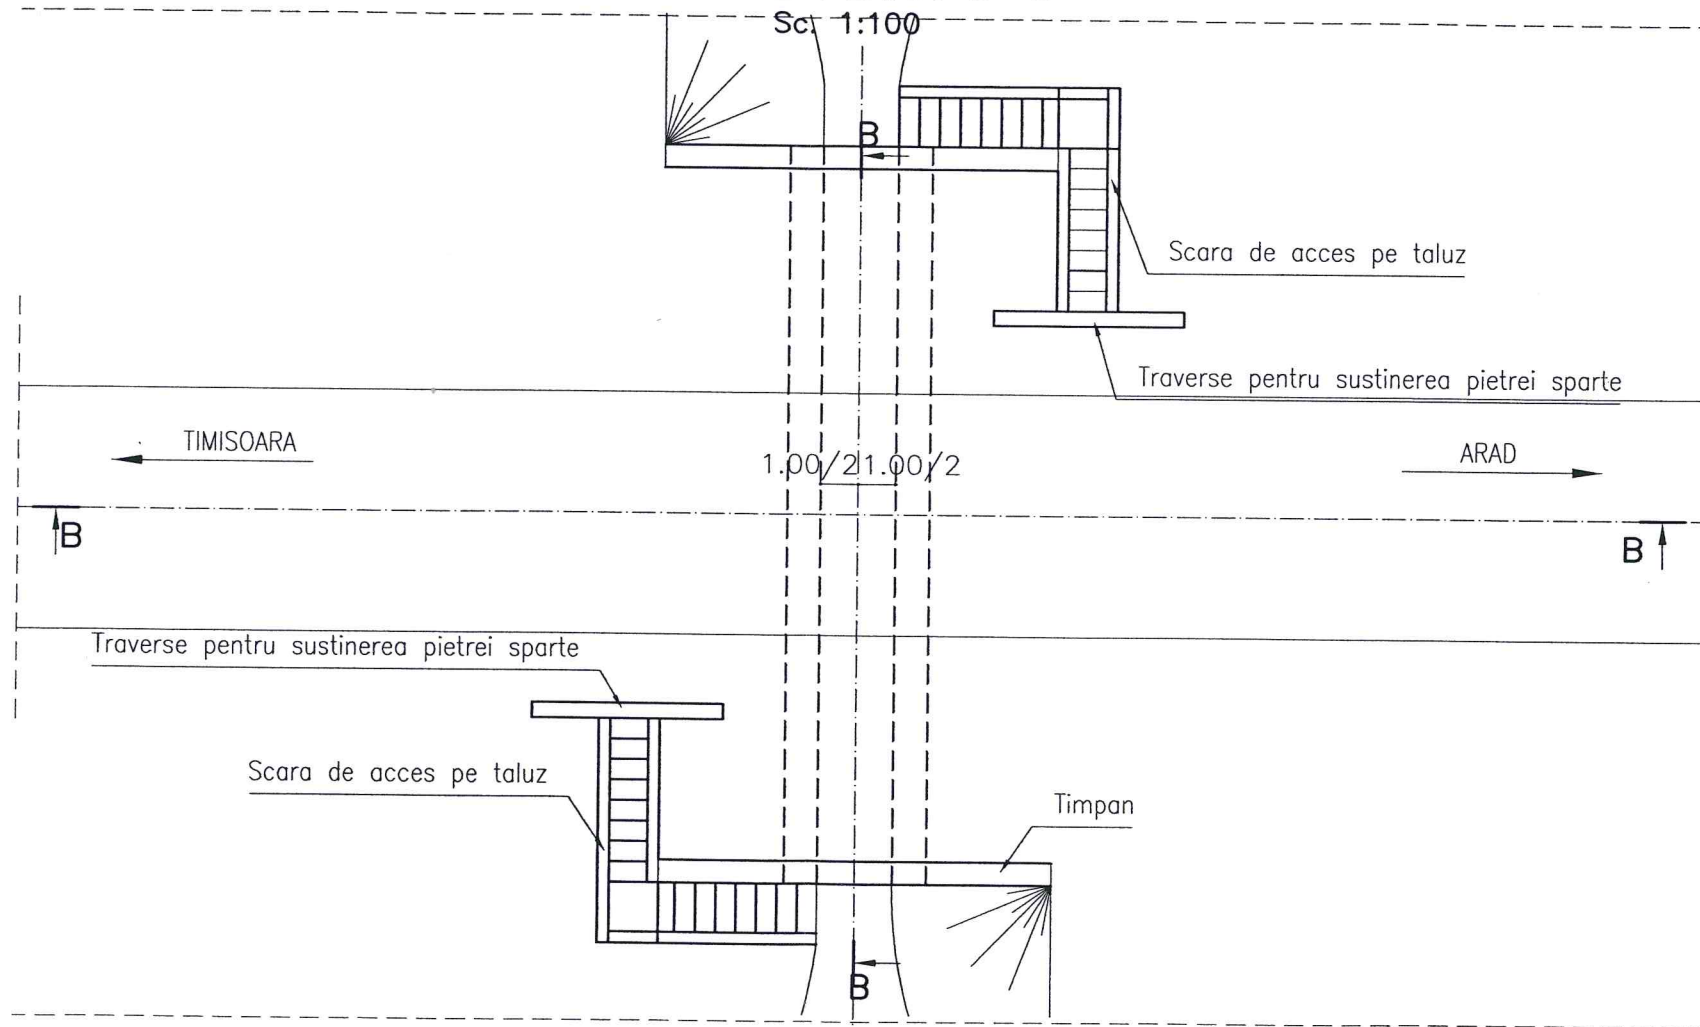
VEDERE PLANA C-C

- piatra sparta cade peste timpane si scari;
- exista dislocari importante in zidaria de caramida din bolta si timpane;
- scarile de acces sunt degradate;
- albia este plina de vegetatie in amonte si aval de podet;
