**Studiu de Fezabilitate pentru Modernizarea
liniei feroviare Caransebeș – Timișoara – Arad**

**EXPERTIZĂ TEHNICĂ
PODET KM 22+077**

PODEȚ Km 22+077 linia CF 218 Timișoara-Arad

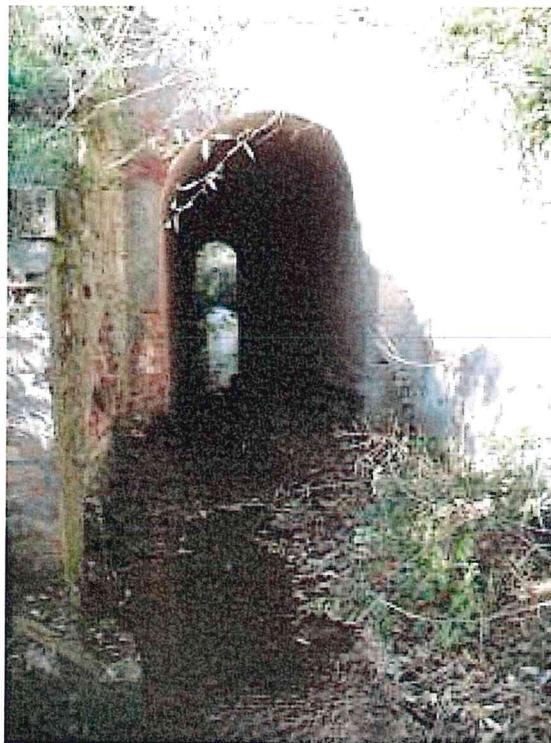
FOTO 1. Vedere stânga podeț boltit

- **La calea pe podeț**
 - Podețul asigură traversarea unei linii de cale ferată electrificată.
- **La podețul boltit din zidărie cărămidă**
 - Lungimea podețului este de 33.00m;
 - Înălțimea liberă în podețul boltit până la apă este de 3.00m (înălțime apă 0.50m);
 - Bolta de cărămidă în interior este în stare relativ bună, dar pe pereti la partea inferioară sunt suprafete cu infiltrații și degradări (FOTO 3, 4 și 6 – Anexa 1);
 - Pereul, unde este vizibil, este colmatat cu mâl pe zona unde nu este apă (FOTO 1 și 3 – Anexa 1);

- Timpanele sunt din moloane de piatră și au înălțime insuficientă (FOTO 4 – Anexa 1);
 - Bolta la ieșiri a fost tencuită cu mortar, dar tencuiala este desprinsă pe suprafețe mari (FOTO 1, 4 și 5 – Anexa 1) ;
 - Racordarea cu terasamentul se face cu ziduri întoarse din cărămidă care au coronamentul din moloane de piatră și sferturi de con din pământ, neperecate (FOTO 2 și 5 – Anexa 1);
 - Zidurile întoarse din cărămidă au fost și ele tencuite cu mortar și au suprafețe mari cu tencuiala desprinsă, zone mari de cărămizi dislocate (FOTO 1, 5 și 7 – Anexa 1);
 - Sunt scări de acces din beton la ambele ieșiri podeț (FOTO 2 – Anexa 1).
- ***La albie în zona podețului:***
 - la data vizitei în amplasament era apă în albia podețului (FOTO 1, 4 și 6 – Anexa 1).
 - albia este conturată și acoperită cu vegetație (FOTO 1 și 2 – Anexa 1).

- se vor executa lucrări de curățare și decolmatare la interiorul podețului;
- se vor realiza reparații prin cămășuire ale suprafețelor vizibile;
- se vor repara racordările cu terasamentul;
- se va curăța albia atât în amonte, cât și în aval de podeț;
- se va reface pereul la interior, pe toată lungimea podețului.

- se vor executa lucrări de decolmatare a podețului la interior;
- se va asigura stabilitatea prismului de piatră spartă;
- se vor reface provizoriu racordările cu terasamentul;

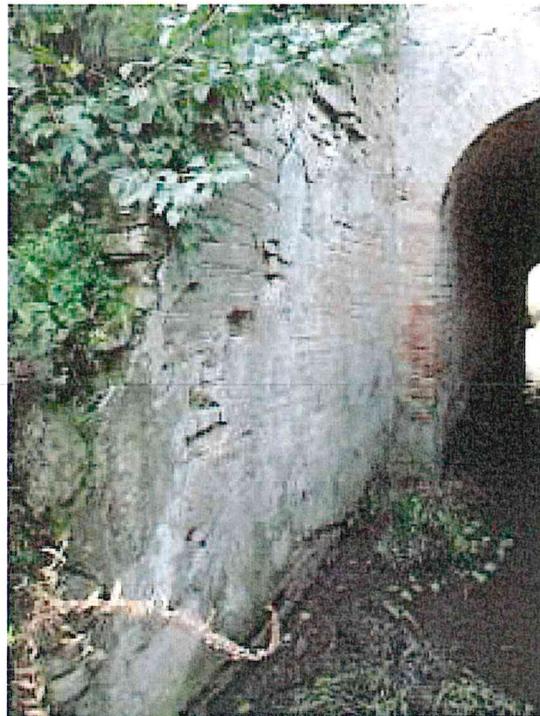
FOTO 5. Ziduri înțoarse și boltă degradată

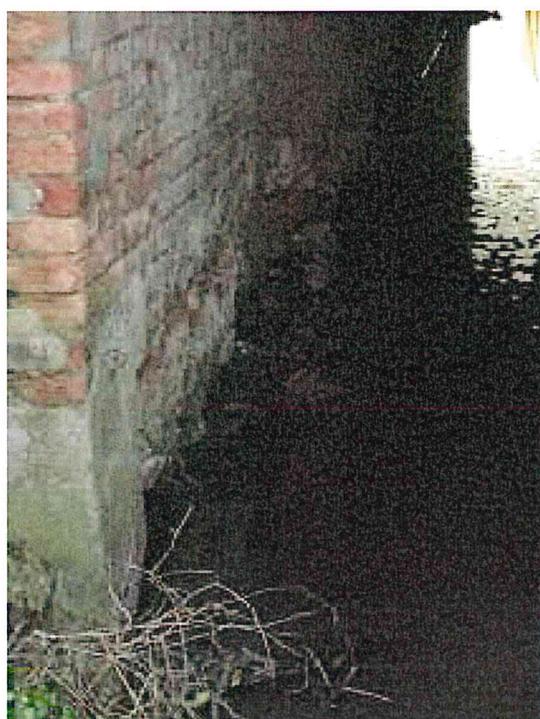
FOTO 6. Zidărie cărămidă deteriorată

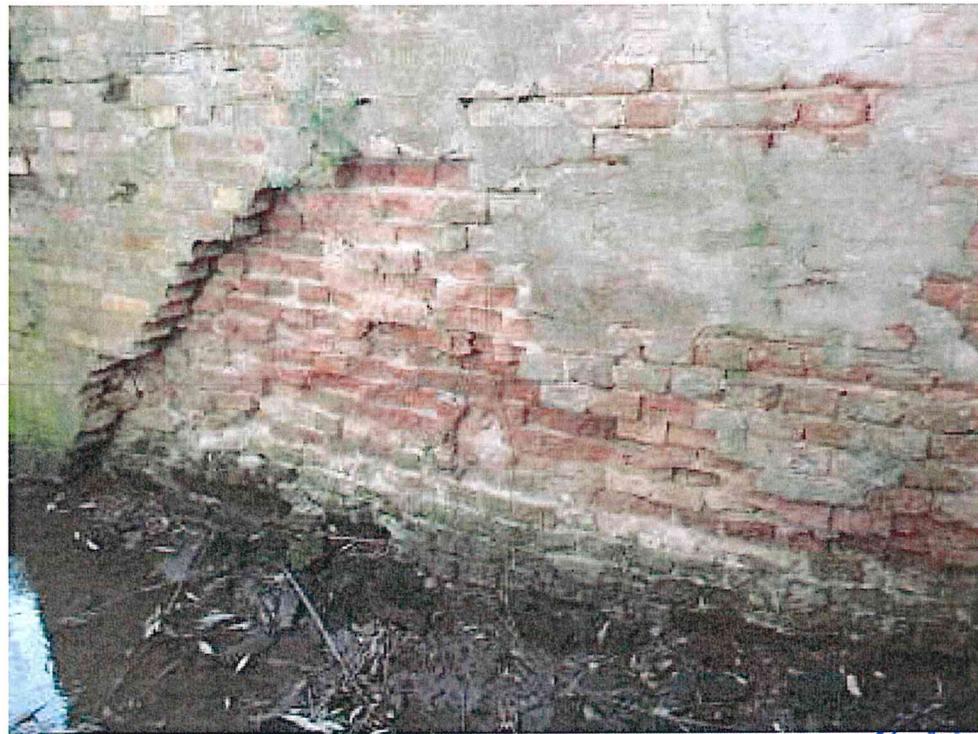
FOTO 7. Zid întors dreapta cu cărămizi desprinse

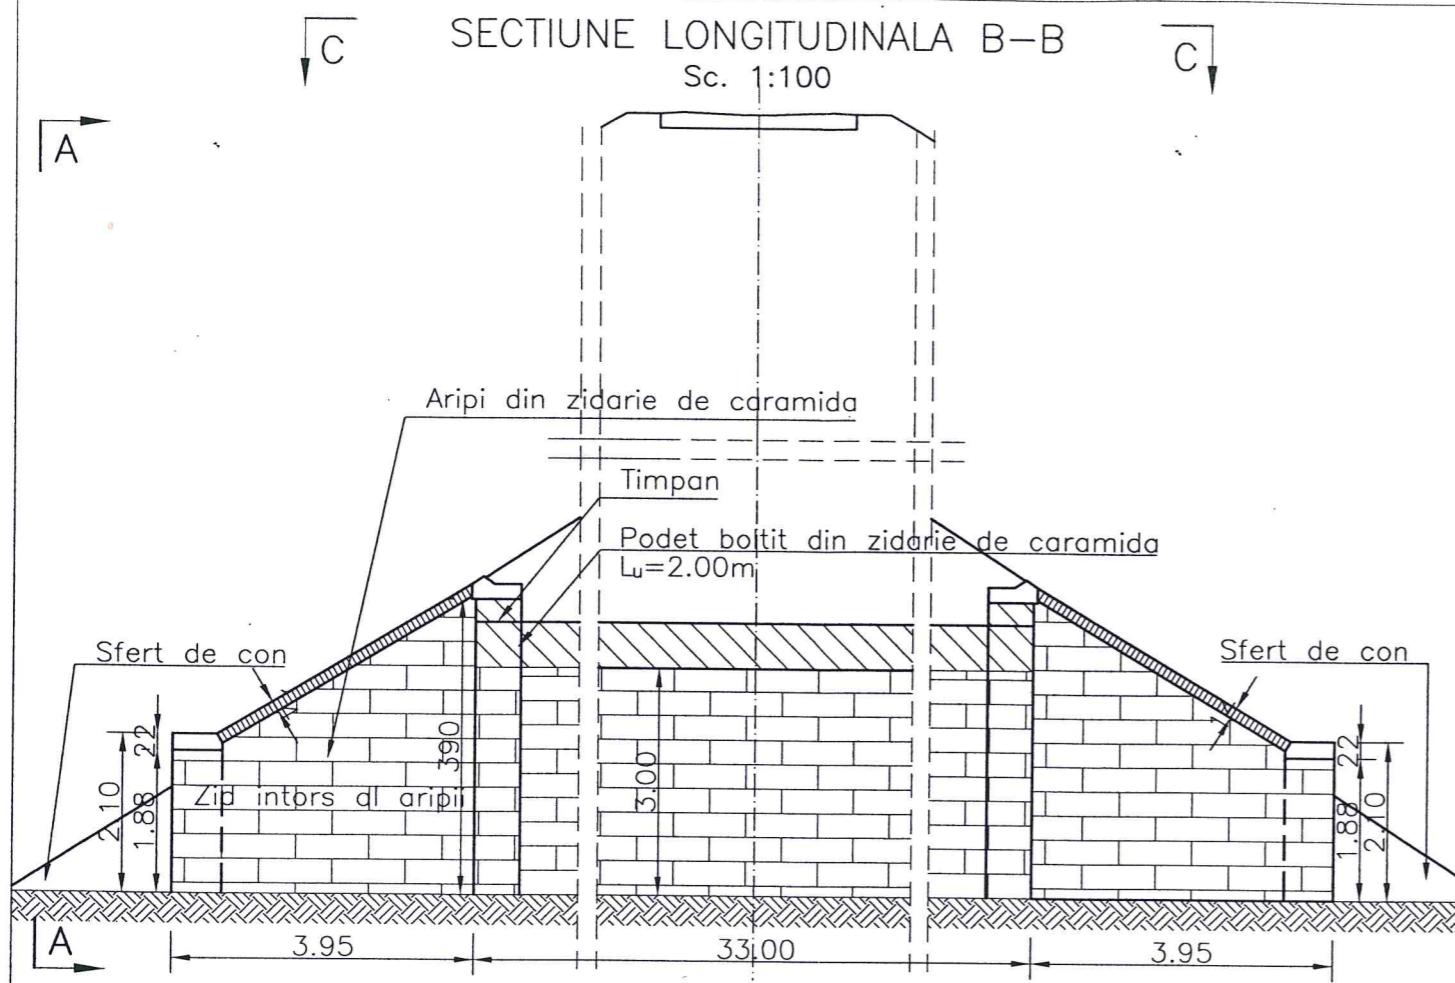
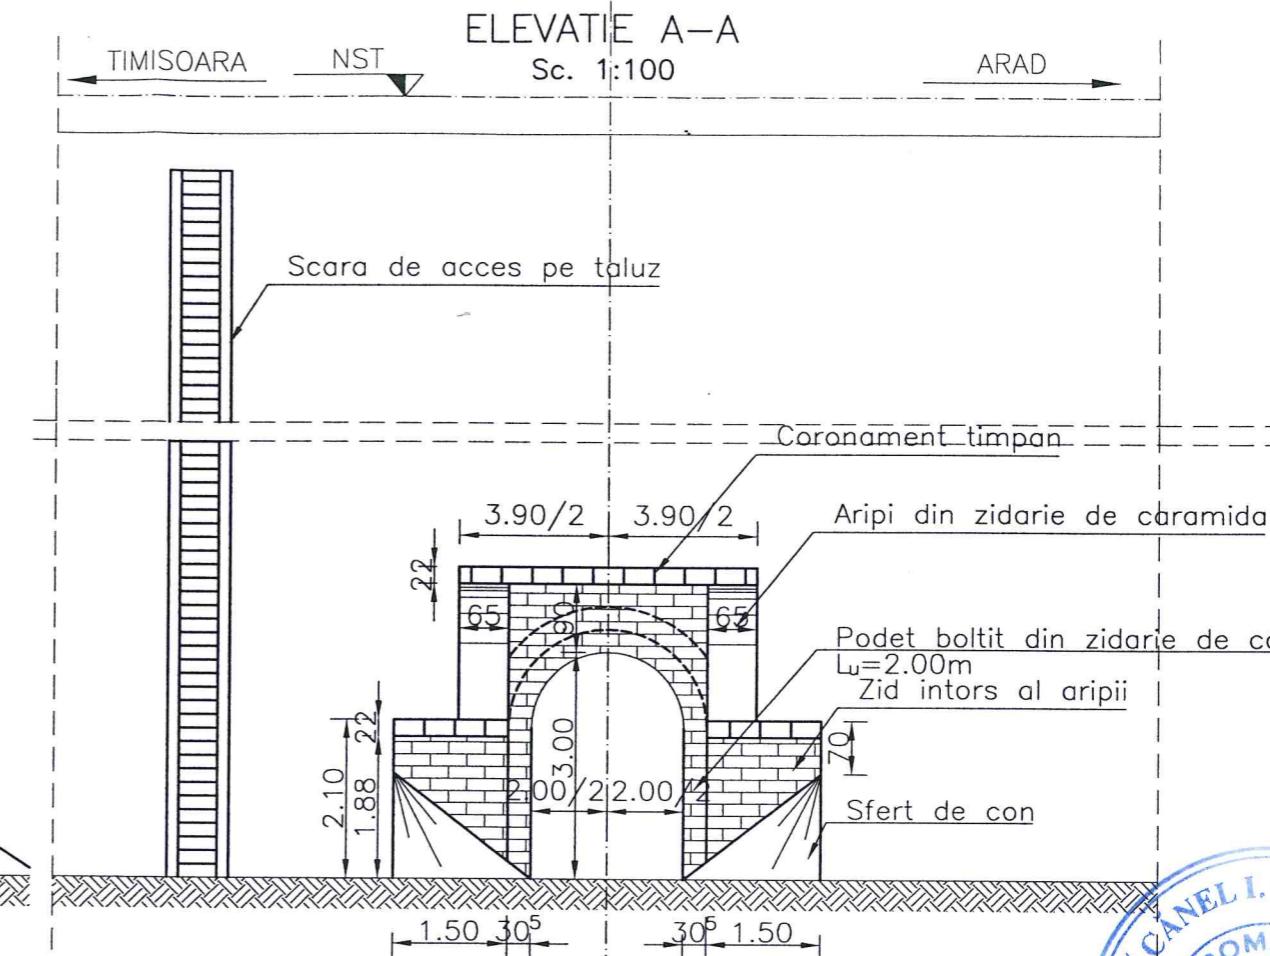
- timpanele au inaltime insuficienta;
 - multe caramizi sunt dislocate in podet si la aripi;
 - exista zone de zidarie deplasata la aripi si urme de infiltratii;
 - la aripa dreapta Arad zidul intors este complet distrus;
 - albia este plina de vegetatie in amonte si aval de podet;

- the tympanum have no necessary height;
 - many bricks are dislocated inside the culvert;
 - there are dislocated areas of masonry and infiltration traces at wings;
 - at right wing, Arad direction, the backwall is completely damaged;
 - there is vegetation in the river bed, upstream and downstream area
