**Studiu de Fezabilitate pentru Modernizarea
liniei feroviare Caransebeș – Timișoara – Arad**

EXPERTIZĂ TEHNICĂ

PODEȚ KM 25+137

PODET Km 25+137 linia CF 218 Timisoara-Arad

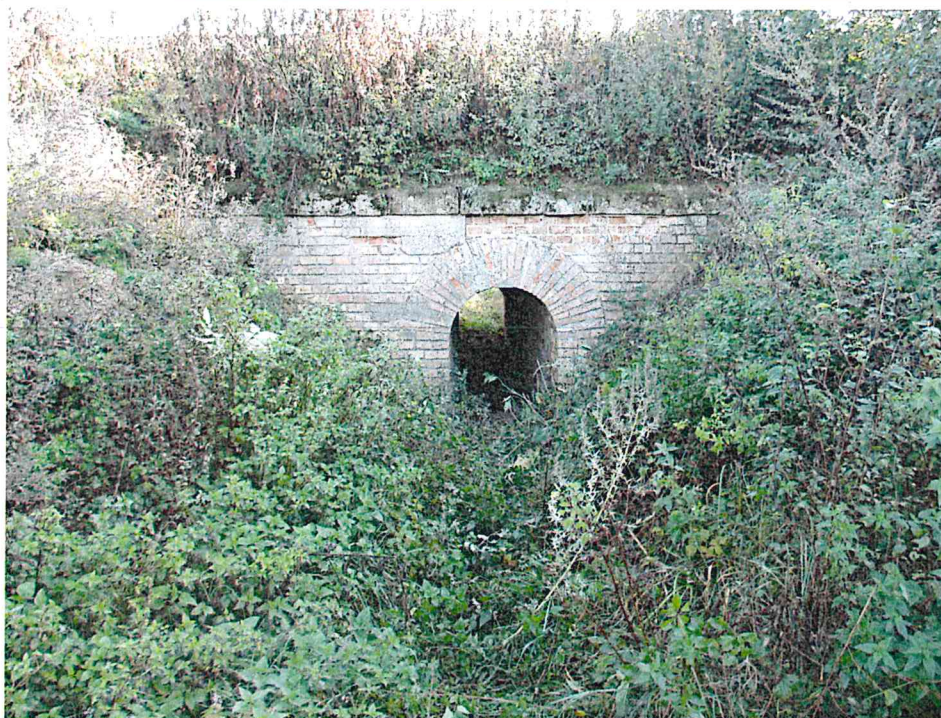
FOTO 1. *Vedere dreapta podeţ boltit*

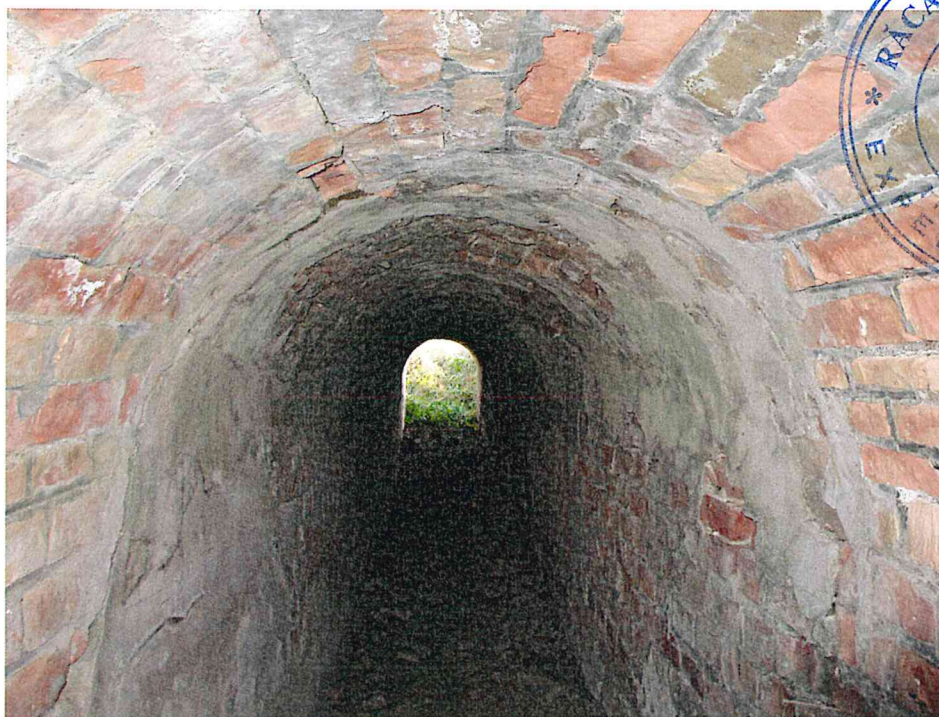
- Bolta de caramida a fost tencuita cu beton in interior, dar pe pereti si bolta sunt suprafete cu tencuiala cazuta si caramizi desprinse (FOTO 2, 3 si 4 – Anexa 1);
- Pereul, unde este vizibil, este degradat si colmatat cu pamânt si resturi de caramizi (FOTO 2 si 3);
- Timpanul stânga prezinta o crapatura mare in zona de cheie a boltii, tencuiala este cazuta pe zone mari. (FOTO 5 si 6 – Anexa 1) ;
- Racordarea cu terasamentul se face cu sferturi de con de pamânt (FOTO 1, 5 si 6 – Anexa 1);
- Timpanele sunt din moloane de piatra (FOTO 1, 5 si 6 – Anexa 1).
- **La albie în zona podetului:**
 - la data vizitei în amplasament nu era apa in albia podetului;
 - albia este neconturata si acoperita cu vegetatie (FOTO 1, 5 si 6 – Anexa 1).

FOTO 2. *Interior podeţ boltit*

- se vor executa lucrari de curatare si decolmatare la interiorul podetului;
- se vor realiza reparatii prin camasuire ale suprafetelor vizibile;
- se vor realiza timpane noi in locul celor existente, degradate;
- se vor reface sferturile de con;
- se va curata albia atat in amonte, cat si in aval de podet;
- se va executa un pereu la interior, pe toata lungimea podetului.

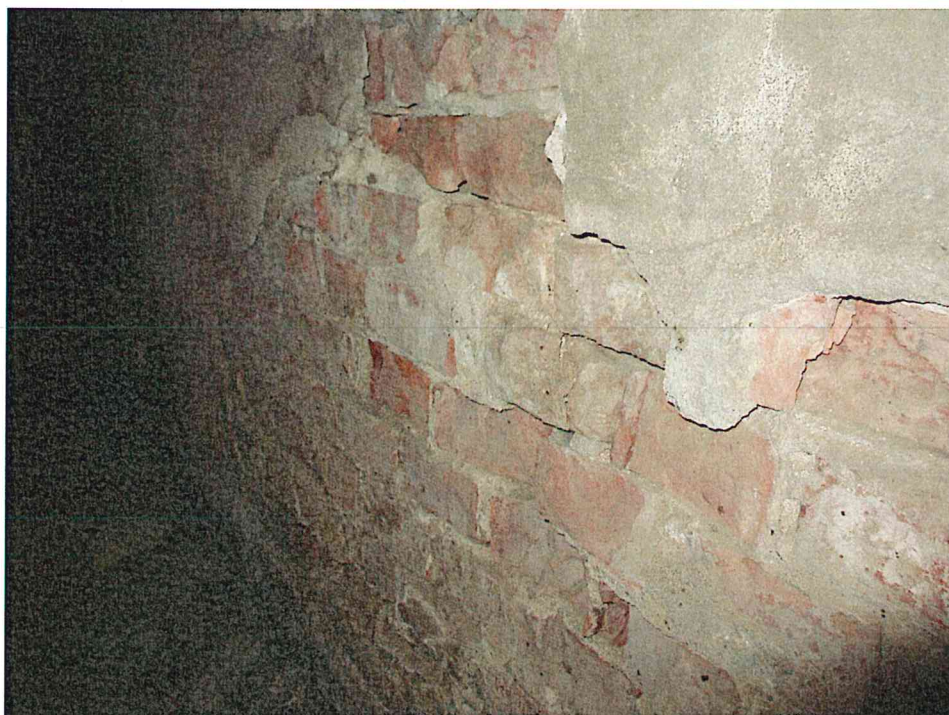
FOTO 3. *Pereți laterali boltă degradați*

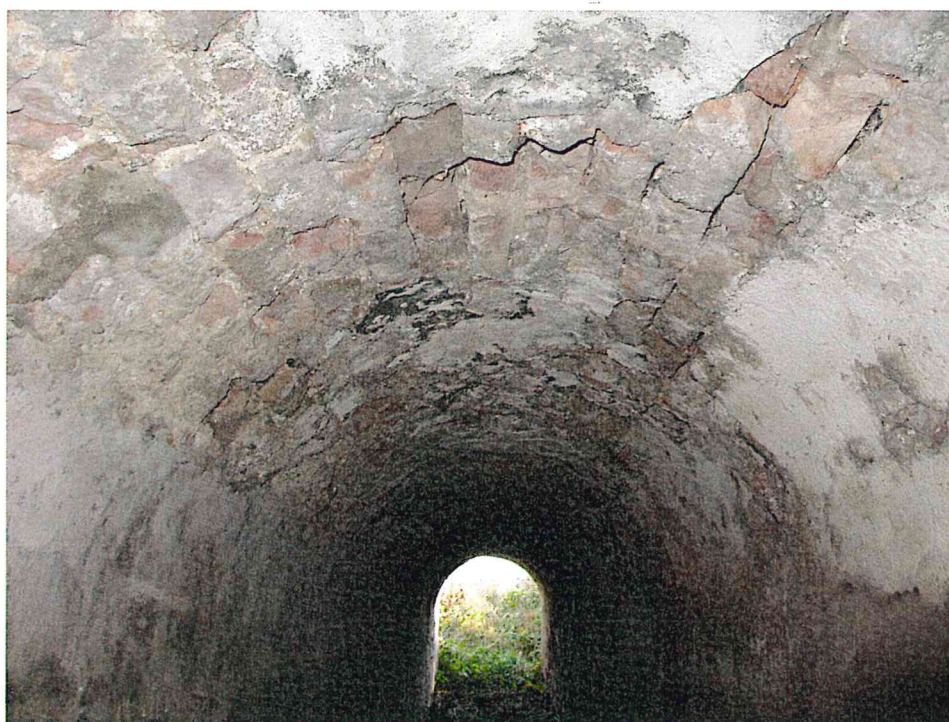
FOTO 4. *Intrados degradat boltă*

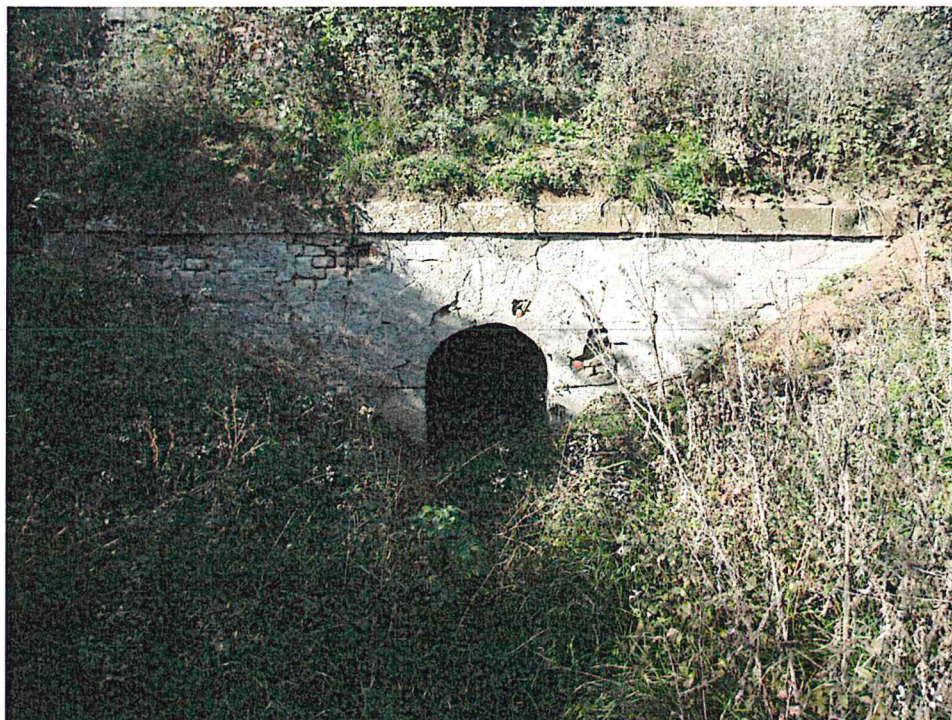
FOTO 5. Vedere stânga podeş boltit

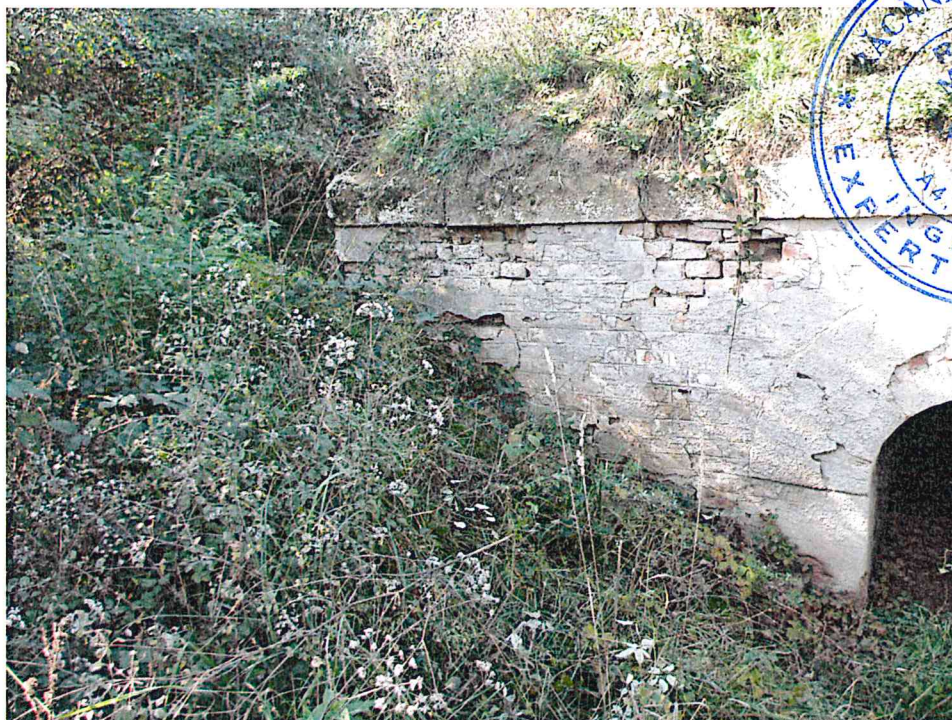
FOTO 6. Timpan stânga degradat

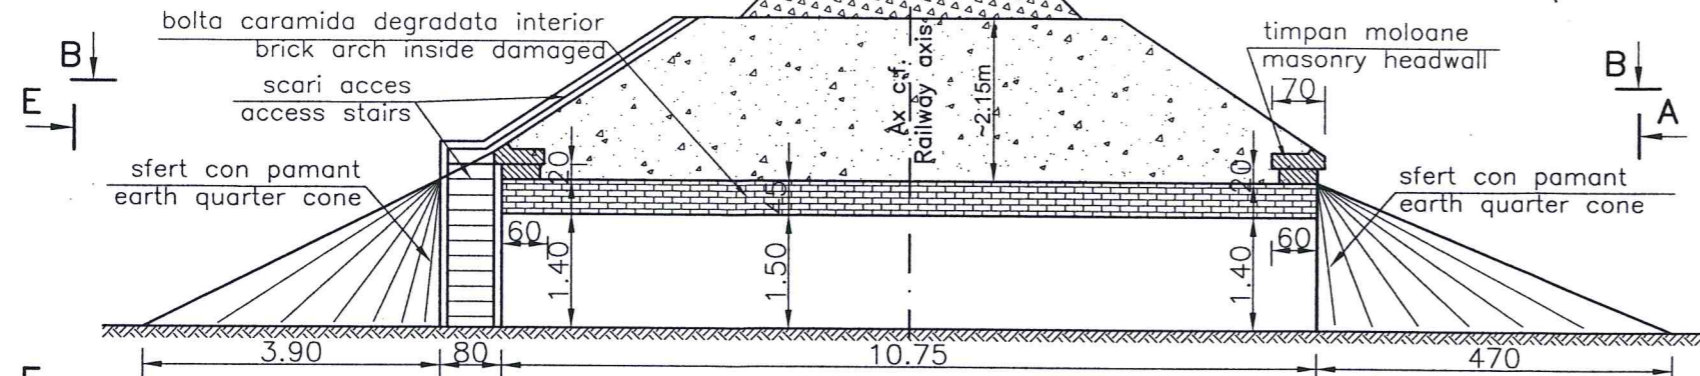
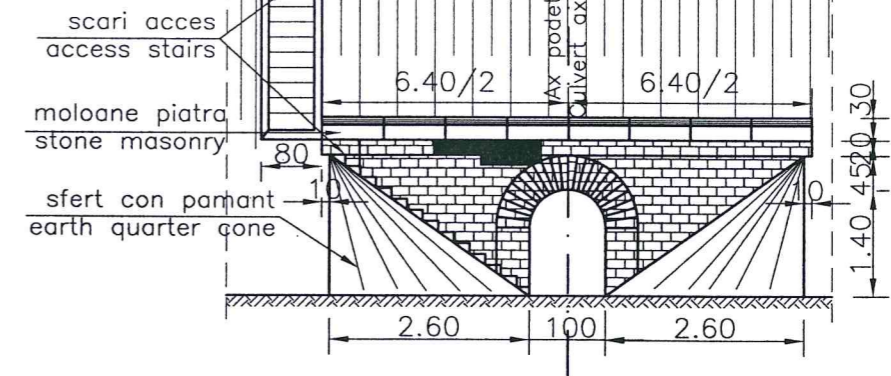
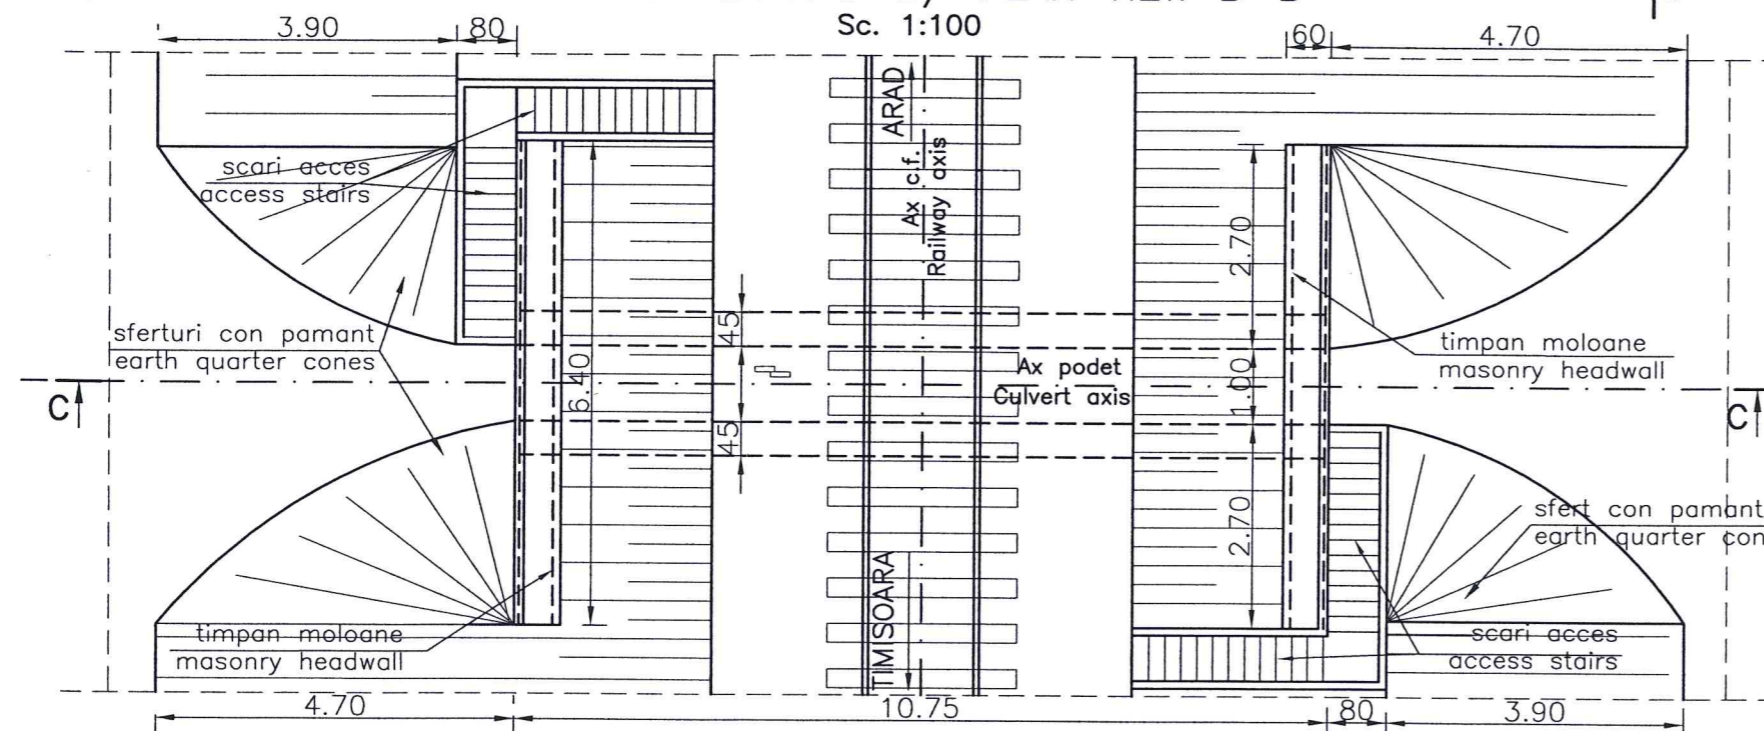
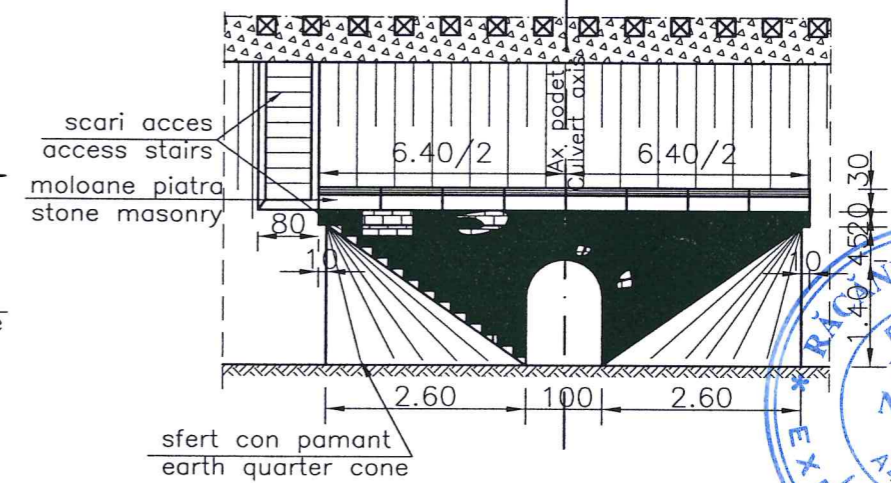
- podetul este colmatat cu piatra si caramizi cazute din bolta;
- bolta de caramida a fost tencuita cu beton in interior, dar pe pereti si bolta sunt suprafete mari cu tencuiala cazuta si caramizi desprinse;
- degradarea boltii este vizibila pe toata lungimea ei;
- in zona de mijloc a boltii sunt caramizi dislocate la cheie si nastere;
- pereul, unde este vizibil, este degradat si colmatat cu pamant si resturi de caramizi;
- timpanul dreapta este in stare mai buna, dar e acoperit cu vegetatie;
- timpanul stanga a fost tencuit dar are tencuiala lipsa sau desprinsa pe suprafete mari;
- albia podetului este neconturata, fara apa, cu vegetatie;
