## **Studiu de Fezabilitate pentru Modernizarea liniei feroviare Caransebeș – Timișoara – Arad**

**EXPERTIZĂ TEHNICĂ  
PODEȚ KM 25+730**

### PODEȚ Km 25+730 linia CF 218 Timișoara-Arad

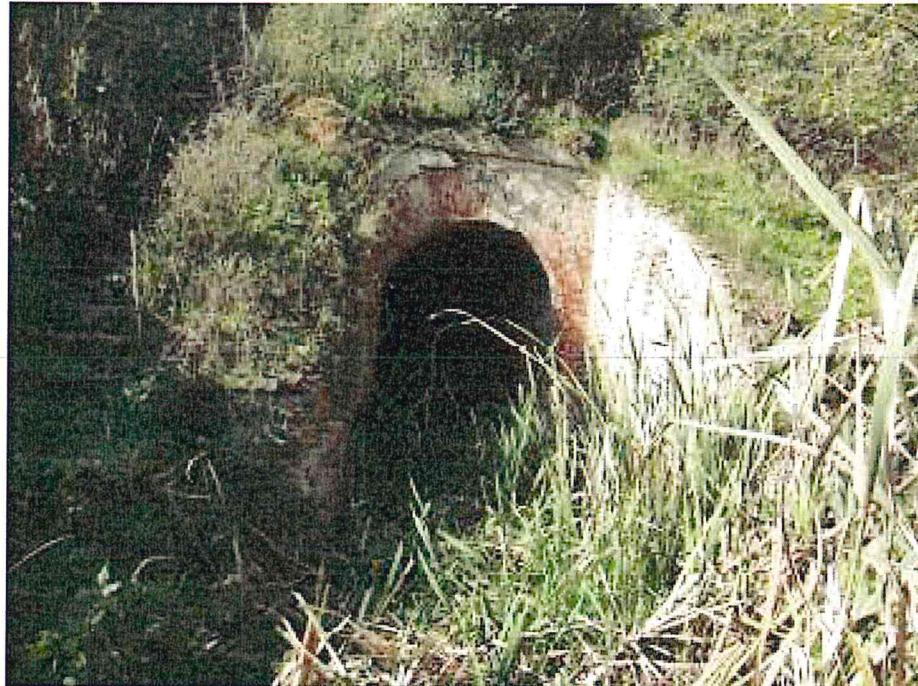
Podețul CF este o boltă cu intrados în plin cintru. Suprastructura și infrastructura podețului sunt din cărămidă, cu lumina  $L_u=2.00m$  și lungime de  $L=15.05m$  (FOTO 1 și 2 – Anexa 1).

FOTO 1. Vedere stânga podeț boltit

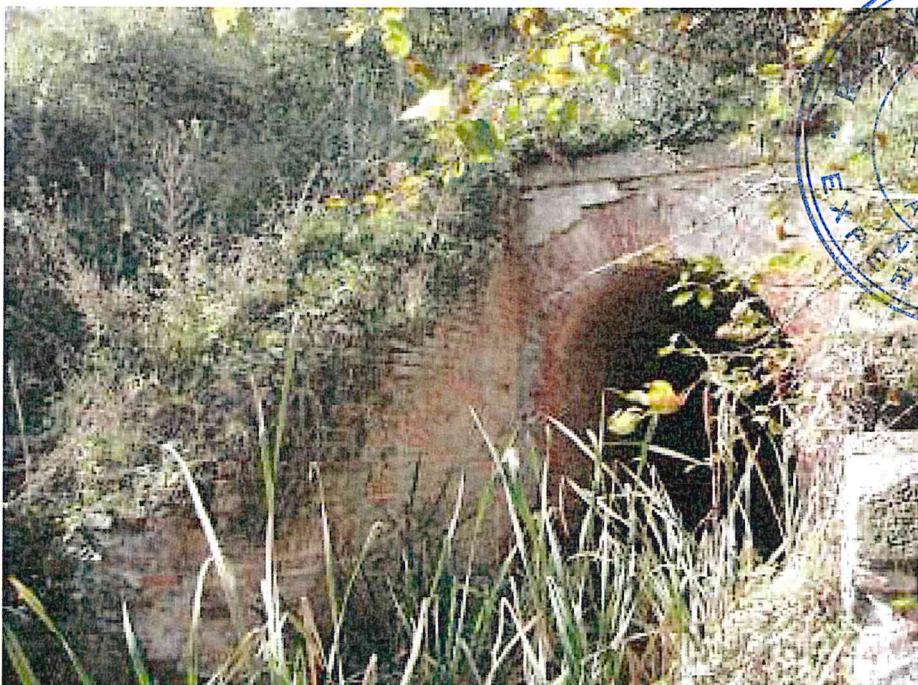
FOTO 2. Ziduri cărămidă stângă

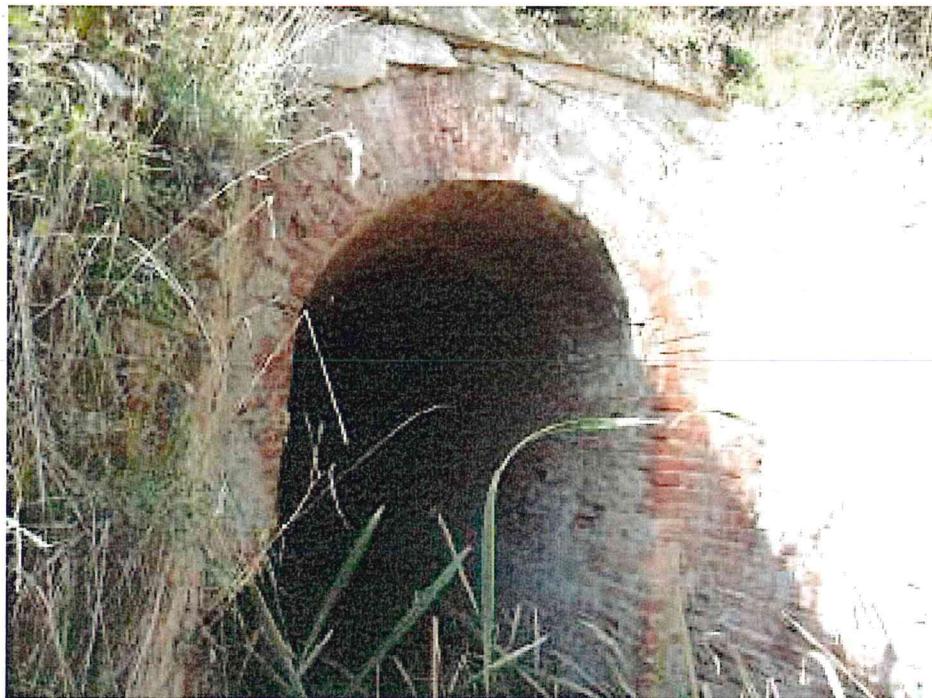
- ***La calea pe podeț***
  - Podețul asigura traversarea unei linii de cale ferată electrificată;
  - La data vizitei în teren au fost observate trei cabluri de comunicare într-o teacă metalică pe partea dreaptă lângă timpan.
- ***La podețul boltit din zidărie cărămidă***
  - Lungimea podețului este de 15.05m;
  - Înălțimea liberă în podețul boltit este de 3.70m;
  - Bolta de cărămidă în interior este în stare relativ bună, dar pe pereti la partea inferioară sunt suprafete cu infiltrații și degradări (FOTO 4 și 5 – Anexa 1);
  - Pereul, unde este vizibil, este colmatat cu mîl pe zona unde nu este apă (FOTO 4 și 5 – Anexa 1);
  - Timpanele sunt din moloane de piatră și au înălțime insuficientă (FOTO 2 și 6 – Anexa 1);
  - Bolta la ieșiri a fost tencuită cu mortar, dar tencuiala este desprinsă pe suprafete mari (FOTO 2, 3 și 6 – Anexa 1) ;

**FOTO 3.** Tencuiala căzută ieșire boltă

- se vor executa lucrări de curățare și decolmatare la interiorul podețului;
- se vor realiza reparații prin cămășuire ale suprafețelor vizibile;
- se vor repara racordările cu terasamentul;
- se va curăța albia atât în amonte, cât și în aval de podeț;
- se va reface pereul la interior, pe toată lungimea podețului.

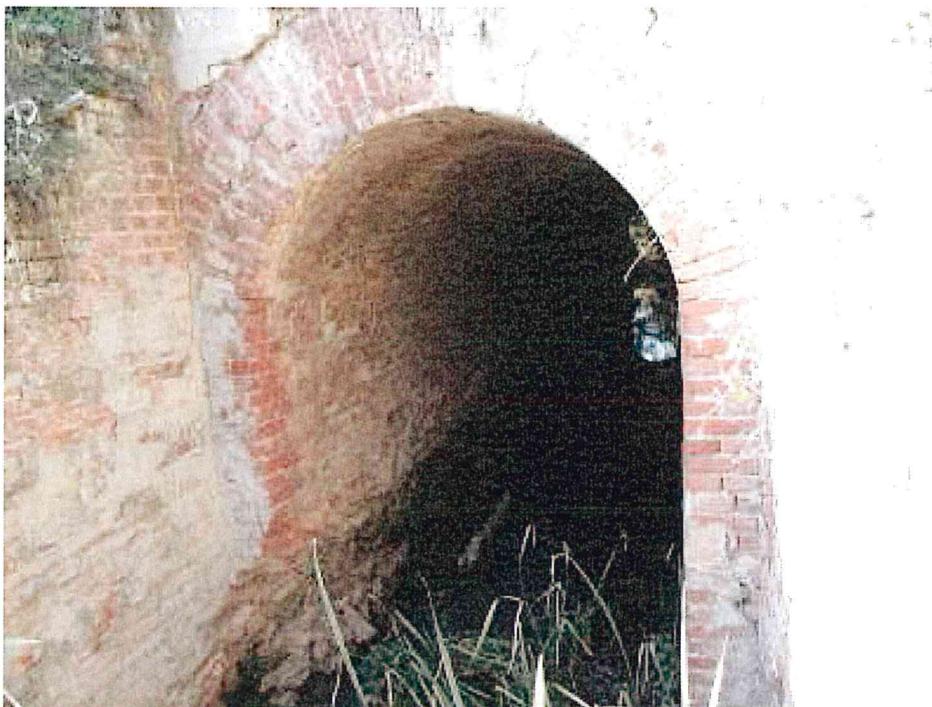
- Racordarea cu terasamentul se face cu ziduri întoarse din cărămidă care au coronamentul din moloane de piatră și sferturi de con din pământ, neperecate (FOTO 1, 2 și 6 – Anexa 1);
  - Zidurile întoarse din cărămidă au fost și ele tencuite cu mortar și au suprafete mari cu tencuiala desprinsă (FOTO 4 și 6 – Anexa 1);
  - Sunt scări de acces din beton la ambele ieșiri podeț (FOTO 1 – Anexa 1).
- ***La albia în zona podețului:***
    - la data vizitei în amplasament era apă în albia podețului (FOTO 4 și 5 – Anexa 1);
    - albia este conturată și acoperită cu vegetație (FOTO 1 și 2 – Anexa 1).

**FOTO 4.** Degradări boltă și ziduri cărămidă

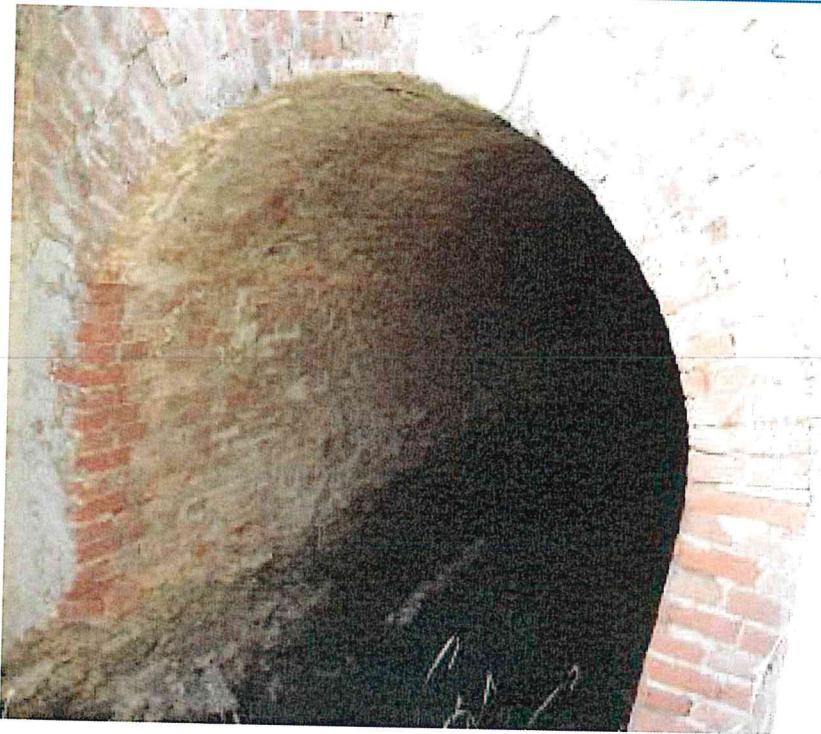
FOTO 5. Degradări majore zonă inferioară boltă

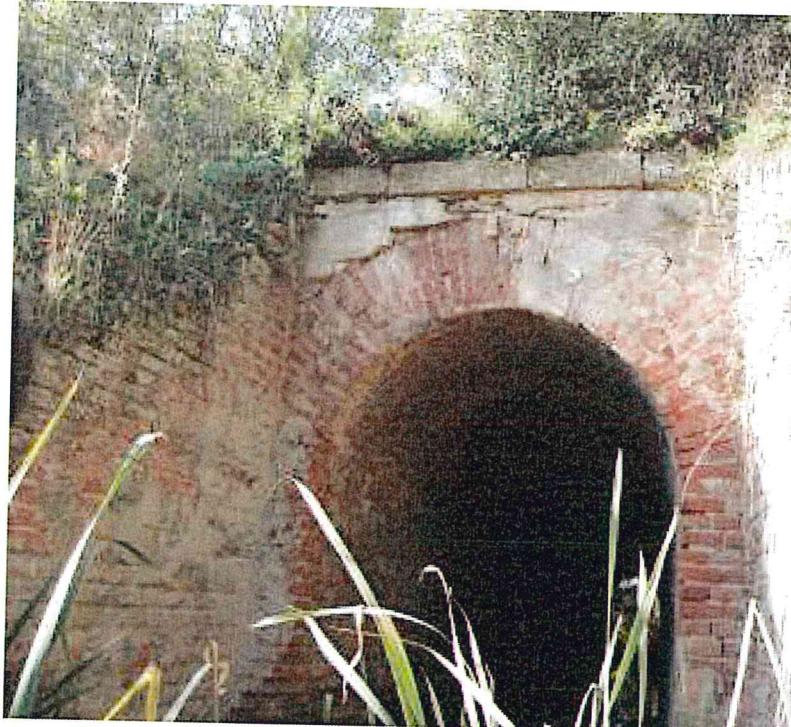
FOTO 6. Timpan piatră și ieșire boltă
