**Studiu de Fezabilitate pentru Modernizarea
liniei feroviare Caransebeș – Timișoara – Arad**

**EXPERTIZĂ TEHNICĂ
PODEȚ KM 26+918**

PODEȚ Km 26+918 linia CF 218 Timișoara-Arad

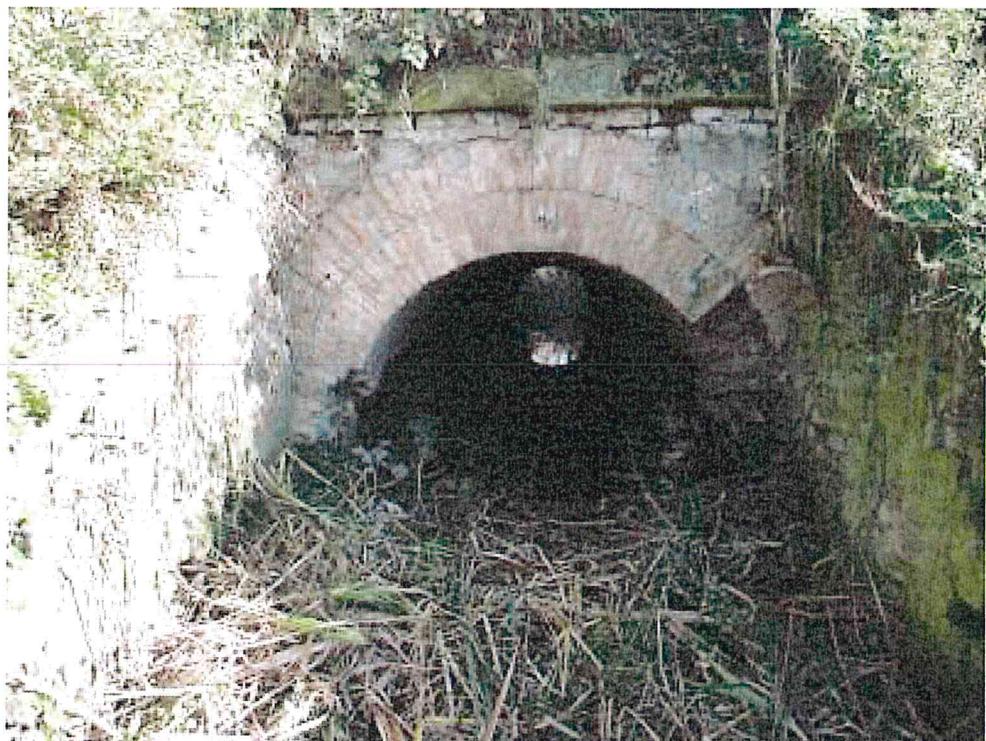
- Pereul, unde este vizibil, este colmatat cu mâl pe zona unde nu este apă (FOTO 2, 3 și 4 – Anexa 1);
 - Timpanele sunt din moloane de piatră și au înălțime insuficientă (FOTO 1 și 5 – Anexa 1);

- Bolta la ieșiri prezintă cărămizi dislocate, cărămizi lipsă (FOTO 1 și 5 – Anexa 1);
 - Racordarea cu terasamentul se face cu ziduri întoarse din cărămidă care au coronamentul din moloane de piatră și sferturi de con din pământ, neperecate (FOTO 1 și 5 – Anexa 1);

- ***La albia în zona podețului:***
 - la data vizitei în amplasament era apă în albia podețului (FOTO 3 și 4 – Anexa 1);
 - albia este conturată și este acoperită cu vegetație (FOTO 1 și 5 – Anexa 1).

FOTO 1. Vedere amonte podeț boltit

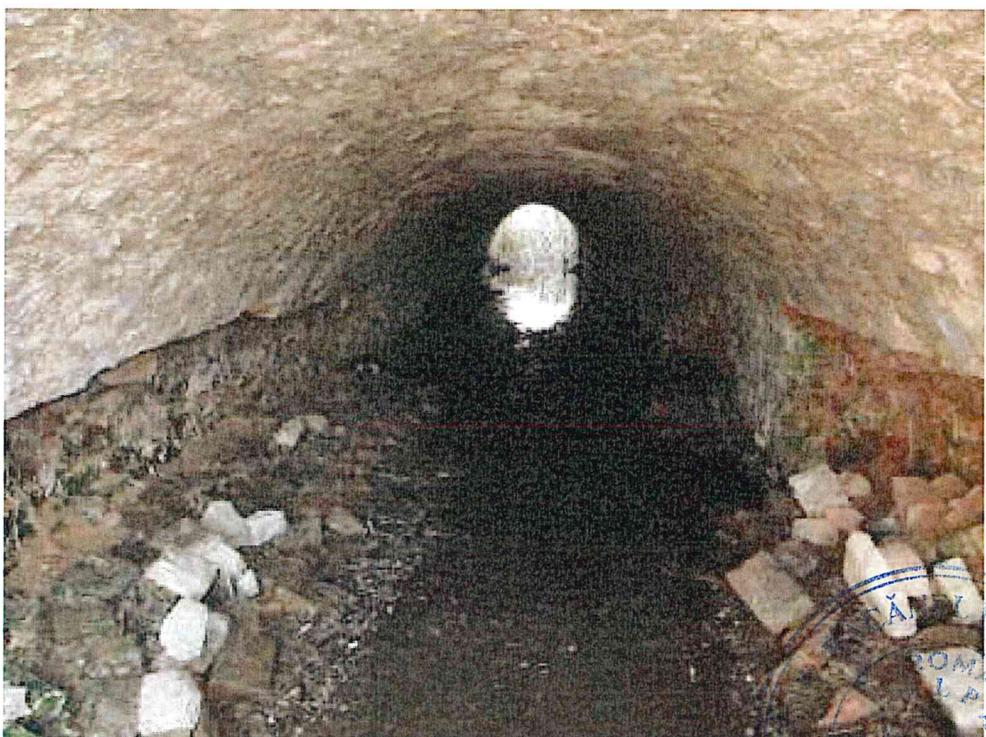
- Intradosul bolții de cărămidă a fost tencuit dar prezintă degradări și calcefieri (FOTO 2, 3 și 4 – Anexa 1);
 - Pereții lateralii au pe ambele laturi prăbușiri de cărămidă la partea inferioară pe lungimi mari, de circa 4 - 5m (FOTO 2, 3 și 4 – Anexa 1);

FOTO 2. Prăbușiri pereți laterali

- se vor executa lucrări de curățare și decolmatare la interiorul podețului;
- se vor realiza reparații prin cămășuire ale suprafețelor vizibile;
- se vor repara racordările cu terasamentul;
- se va curăța albia atât în amonte, cât și în aval de podeț;
- se va reface pereul la interior, pe toată lungimea podețului.

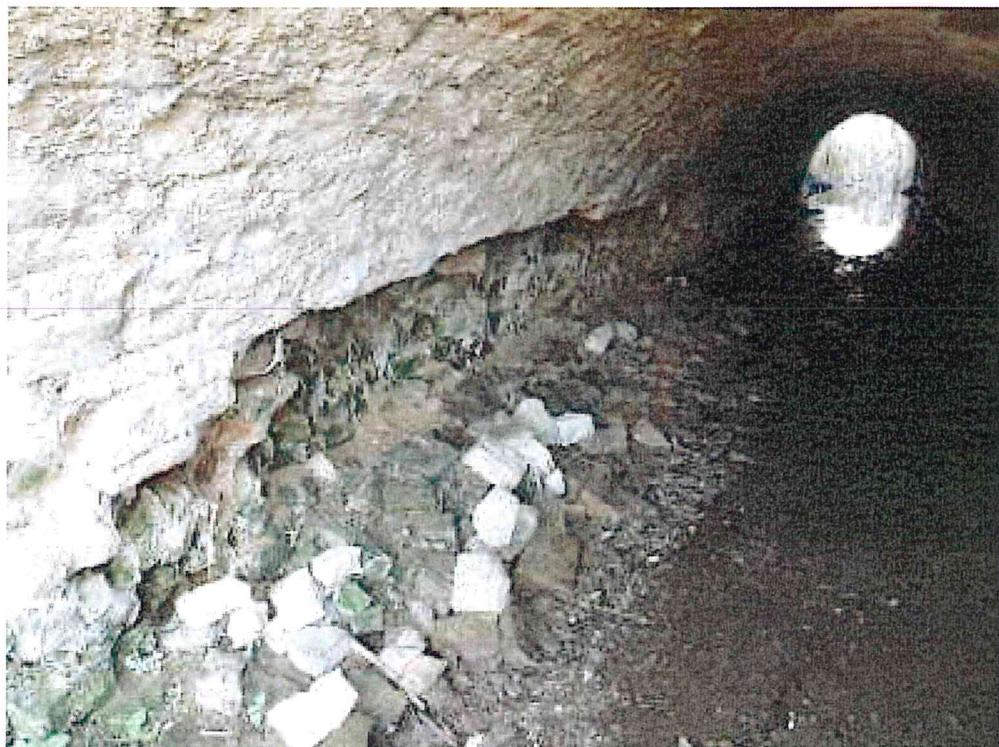
FOTO 3. Prăbuşire cărămidă partea stângă

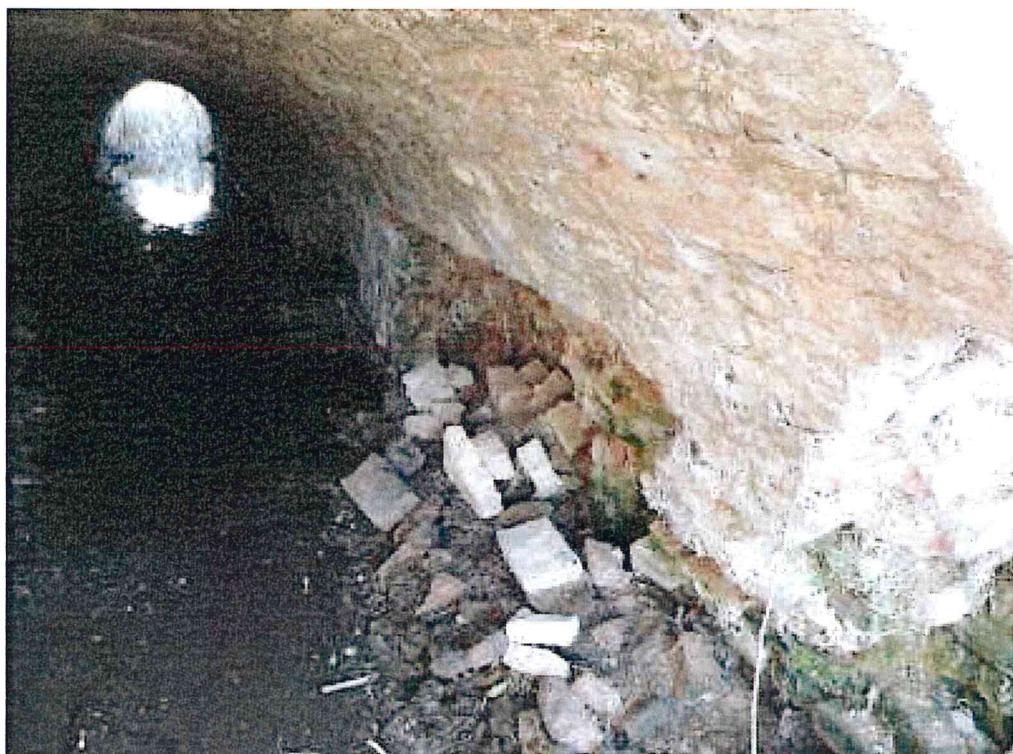
FOTO 4. Prăbuşire cărămidă partea dreaptă

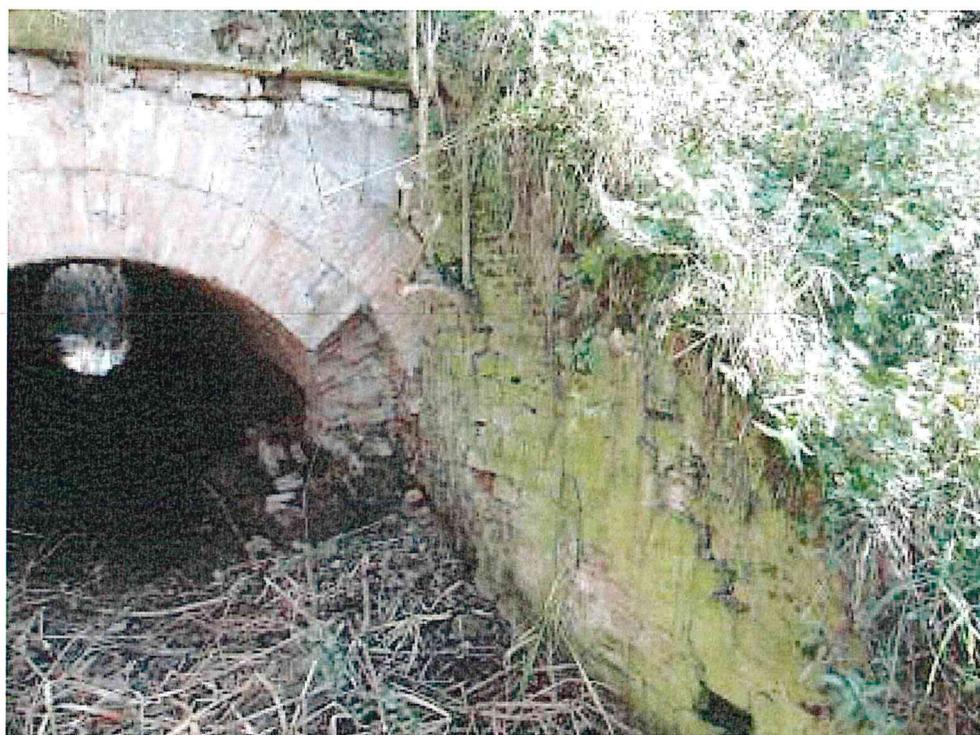
- Zidurile întoarse din cărămidă sunt degradate, au cărămizi lipsă și au urme de vegetație (FOTO 5 și 6 – Anexa 1);
 - Sunt scări de acces din beton la ambele ieșiri podeț.
-

FOTO 5. Prăbuşire boltă ieşire dreapta

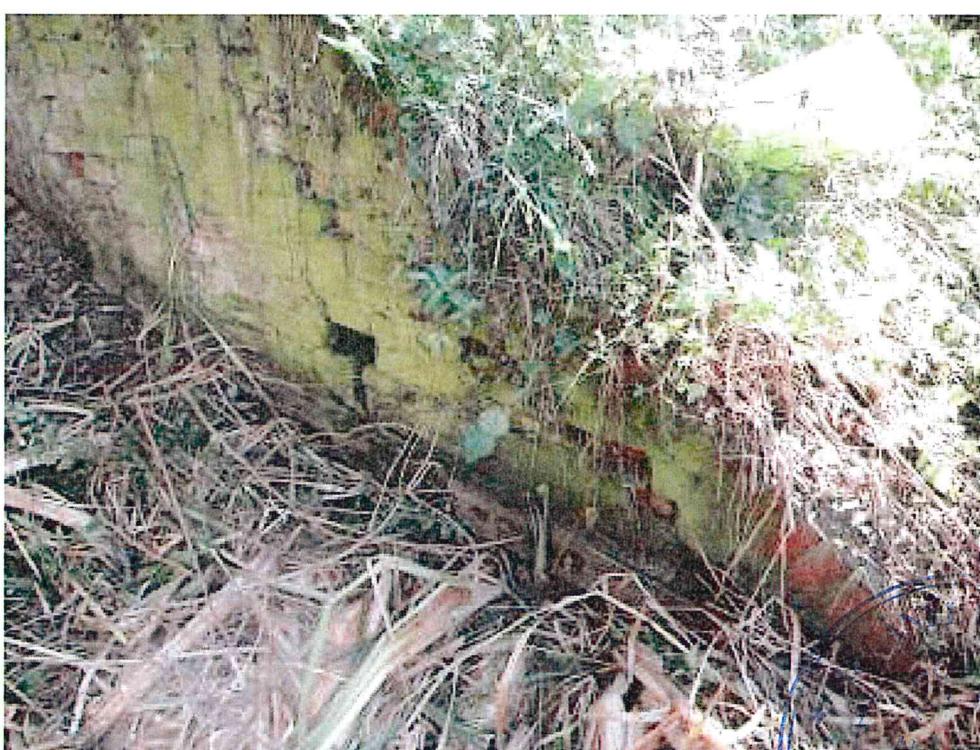
FOTO 6. Zid cărămidă dreapta cu dislocări

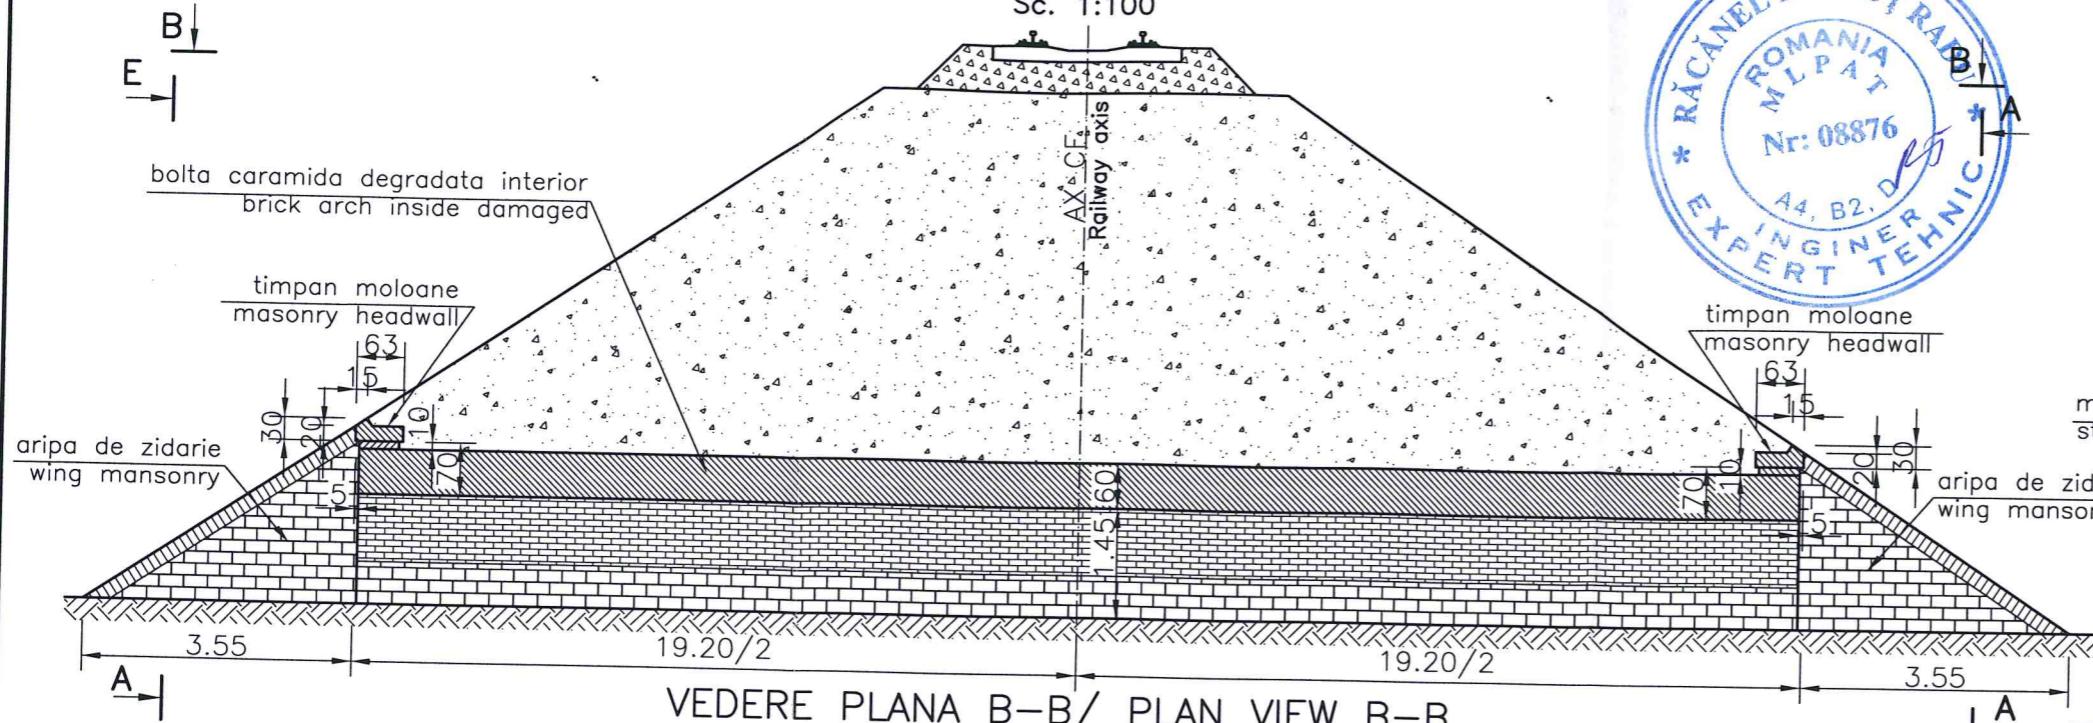
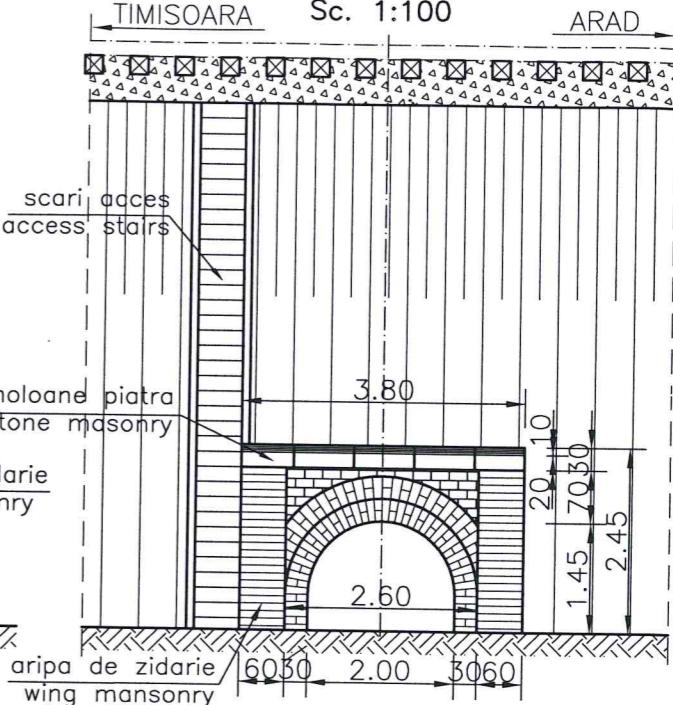
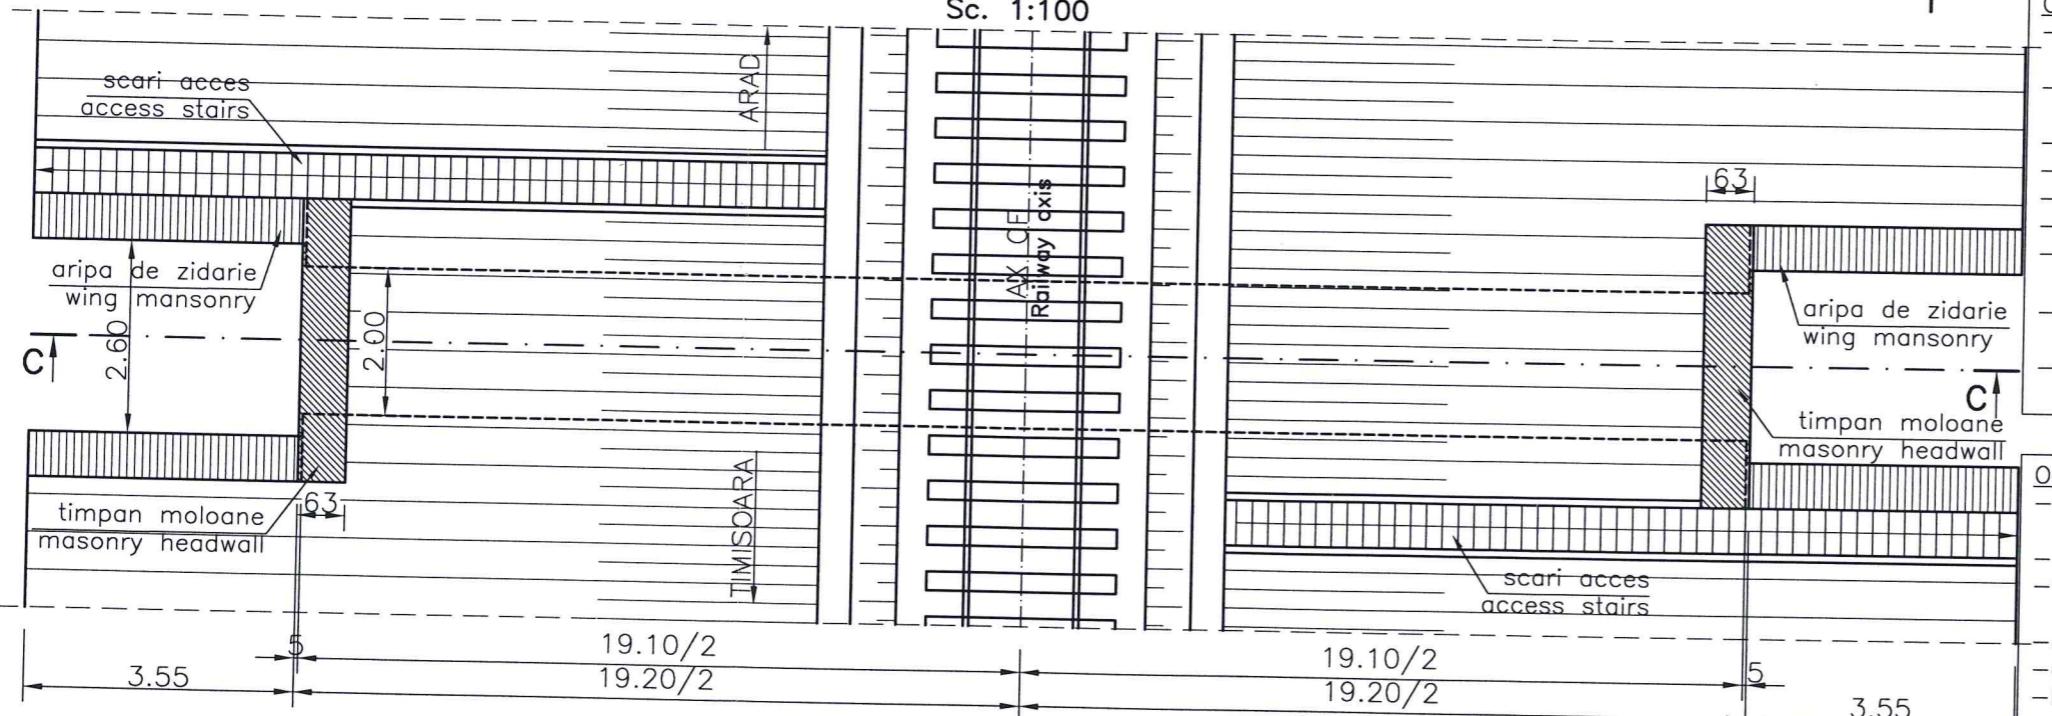
RELEVEU PODET KM 26+918
CULVERT SURVEY KM 26+918Proiect Nr./
Project No
1562/2015Faza / Phase
SF / FSScara/Scale
1:100Data / Date
01/17Codificare Planșă/Drawing Codification
S F F 4 0 6 P D 2 6 0 2 0 0

- in amonte 2 randuri de caramida dislocate pe partea stanga si dreapta pe circa 5m lungime;
- dislocari de caramida se pot observa si la jumatea lungimii podeturui;
- vegetatie aval, amonte si pe aripi in rosturile caramizii;
- scari cu vegetatie;
- albie conturata;
- linii LC dreapta stalp 58 in dreptul podeturui;
- la circa 20m inainte de podet varf schimbator iesire statie, deasemenea semnal pitic (albastru) la 15m inainte podet;
- statie transformare probabil pentru CFR, alimentare LC la stalp 58A;
- in stanga caii la circa 40m podet tubular sosea, cca. Ø1,00m, latime cca. 7,50m, lungime timpan cca. 8,00m.
