**Studiu de Fezabilitate pentru Modernizarea  
liniei feroviare Caransebeș – Timișoara – Arad**

**EXPERTIZĂ TEHNICĂ**

**PODEȚ KM 28+323**

### **PODEȚ Km 28+323 linia CF 218 Timișoara-Arad**

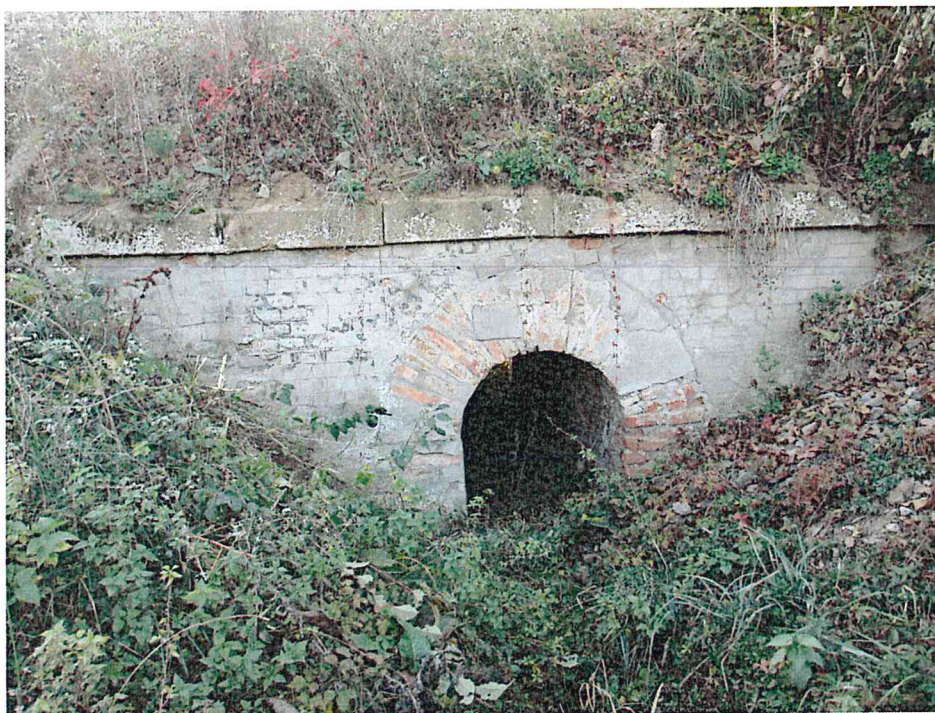
**FOTO 1.** *Vedere dreapta podet boltit*

- Timpanele sunt din moloane de piatră și au înălțime insuficientă (FOTO 1 și 6 – Anexa 1);
  - Timpanul de pe partea dreaptă a căii este înclinat (FOTO 1 – Anexa 1);

- Bolta la ieșiri prezintă tencuiala căzută, cărămizi dislocate și fisuri până la timpane (FOTO 1 și 6 – Anexa 1) ;
  - Racordarea cu terasamentul se face cu sferturi de con din pământ, nepereate, acoperite de vegetație și piatra spartă căzută din terasament (FOTO 1 și 6 – Anexa 1);

- albia este conturată și este acoperită cu vegetație (FOTO 1 și 6 – Anexa 1).

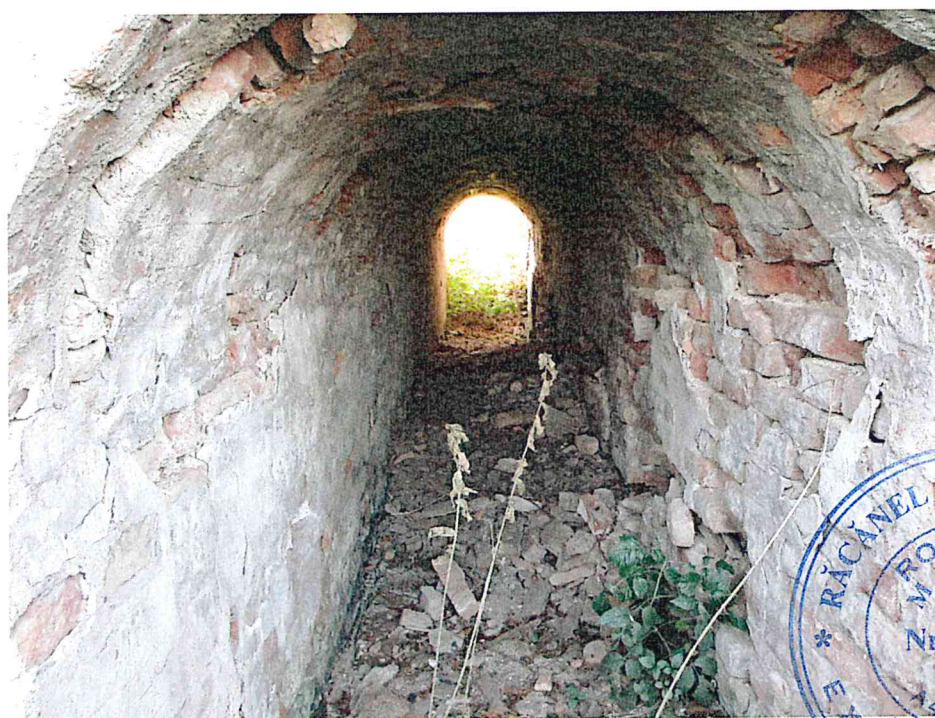
**FOTO 2.** *Degradari interior podet boltit*

- **La calea pe podeţ**
  - Podeţul asigură traversarea unei linii de cale ferată electrificată.
- **La podeţul boltit din zidărie cărămidă**
  - Lungimea podeţului este de  $9.00\text{m}$ ;
  - Înălţimea liberă în podeţul boltit este de  $1.50\text{m}$ ;
  - Intradosul bolţii de cărămidă a fost tencuit, dar prezintă tencuială căzută pe suprafeţe mari şi cărămizi dislocate (FOTO 2, 3, 4 şi 5 – Anexa 1);

- Pereții laterali au pe ambele laturi prăbușiri locale de cărămidă la partea inferioară (FOTO 2, 4 și 7 – Anexa 1);
  - Pereul este degradat și colmatat cu resturi de piatră și de cărămizi (FOTO 2 și 4 – Anexa 1);

- Sunt scări de acces din beton la ambele ieșiri podeț (FOTO 1 – Anexa 1).
- **La albie în zona podețului:**
    - la data vizitei în amplasament nu era apă în albia podețului (FOTO 2, 4 – Anexa 1);

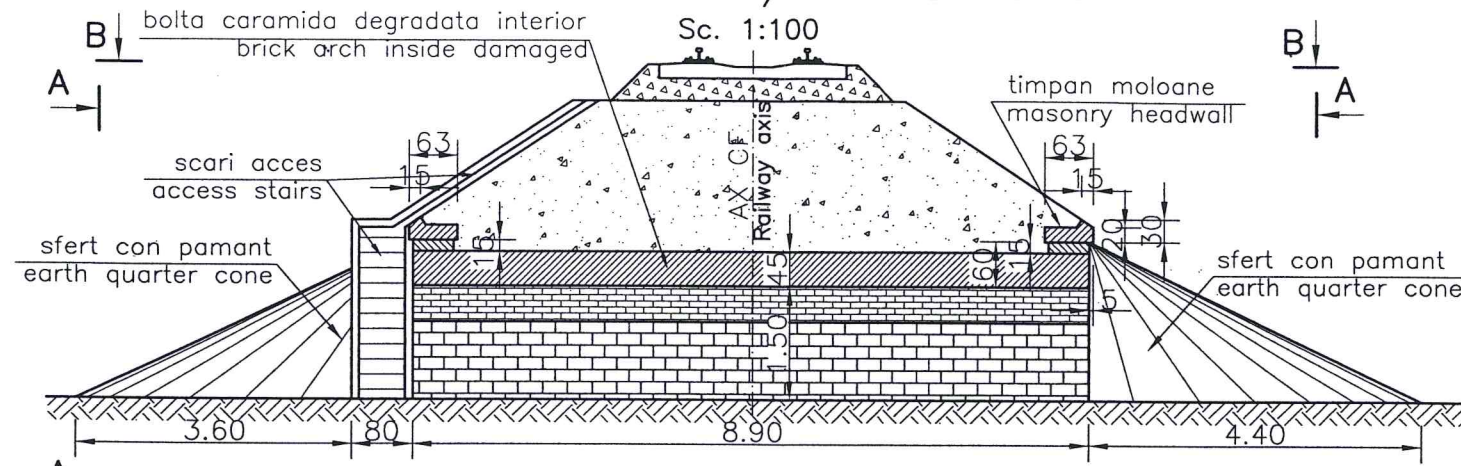
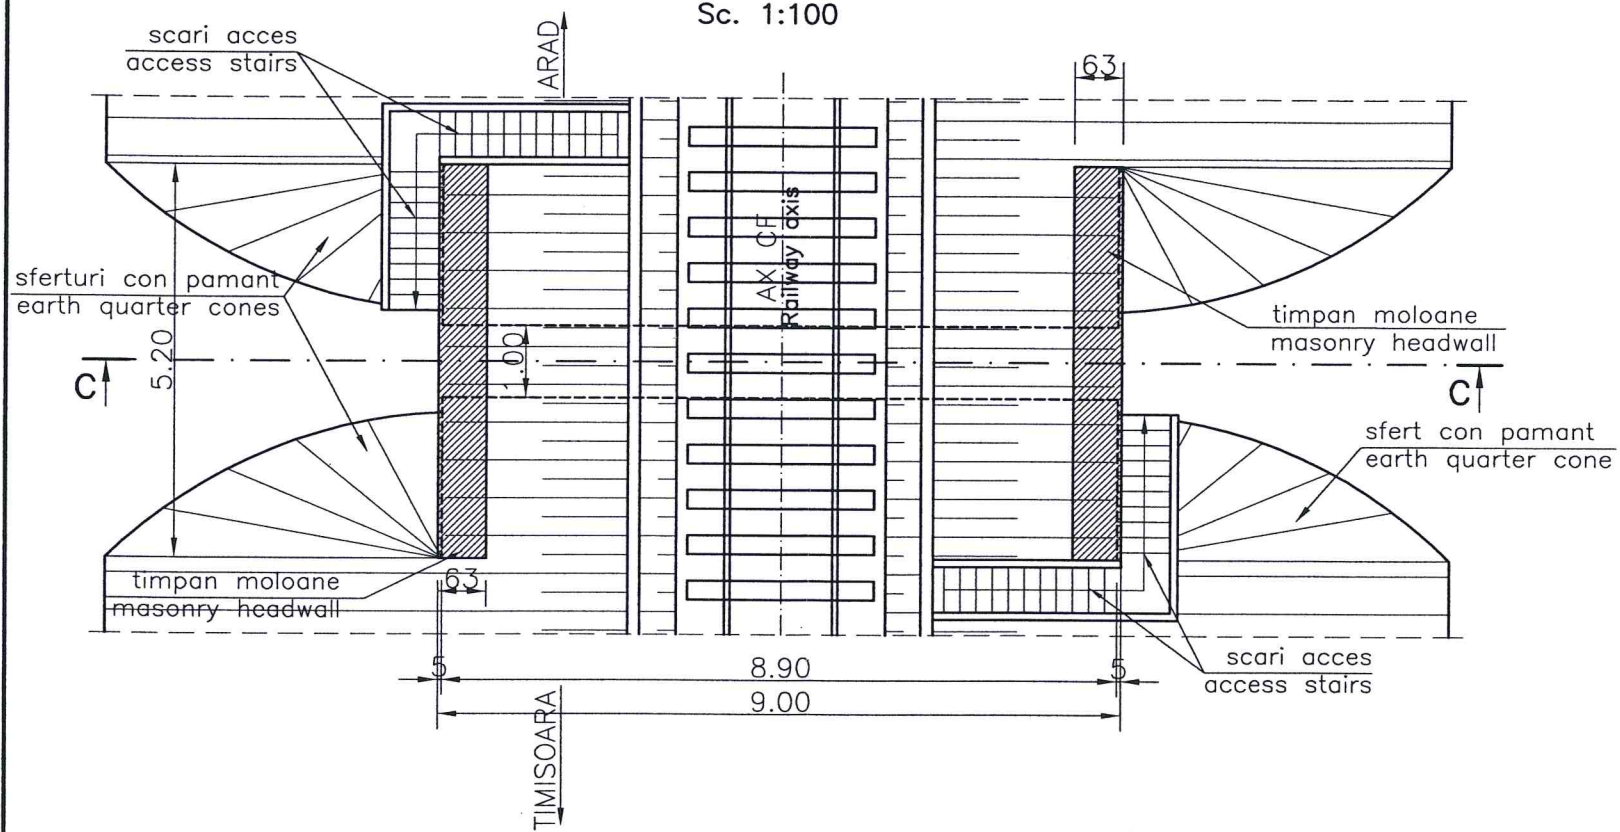
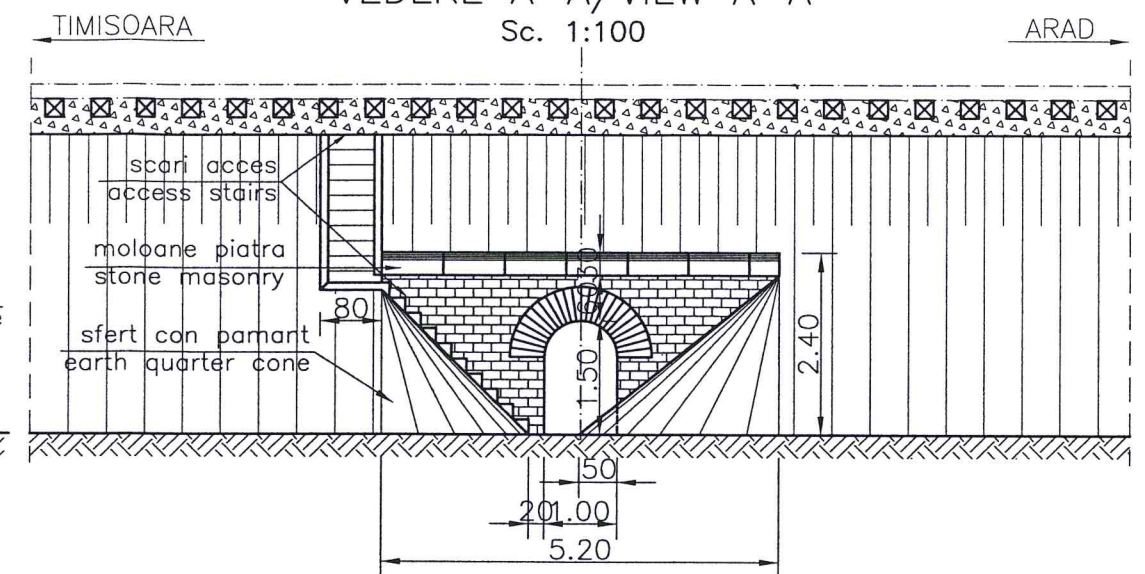
**OBSERVATII PODET KM 28+325:**  
 -traverse de beton, sina Tip 60 sudata, cale in aliniament;  
 -scari pe ambele parti;  
 -bolta de caramida cu dislocari mai ales la culeea 2 si la cheie;  
 -scari cu vegetatie;  
 -fisuri timpan partea din amonte si aval;  
 -timpan dreapta inclinat;  
 -podet colmatat cu piatra amonte si aval;  
 -inaltimea libera in axul podetului este de 1,50m;  
 -timpan cu inaltime insuficienta.
