**Studiu de Fezabilitate pentru Modernizarea
liniei feroviare Caransebeș – Timișoara – Arad**

EXPERTIZĂ TEHNICĂ

POD KM 31+276

POD Km 31+276 linia CF 218 Timișoara-Arad

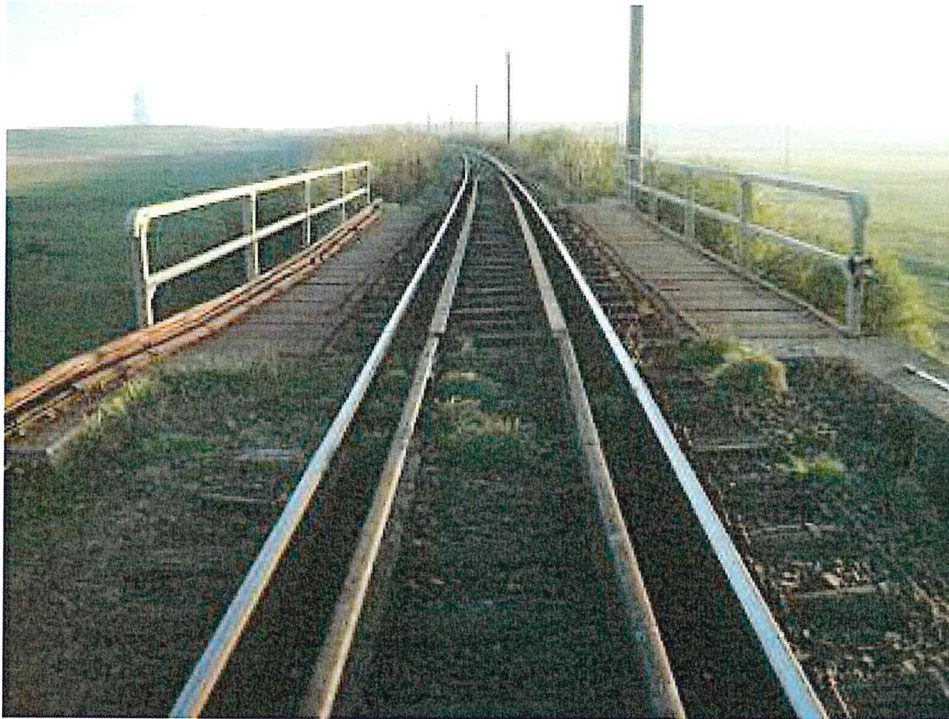
Suprastructura podului CF de pe linia secundară constă într-un tablier independent simplu rezemat realizat în soluția G.I.P.C.S., având deschiderea de 11.07m (FOTO 1 și 2- Anexa1). Tablierul este alcătuit din două grinzi principale inimă plină cale sus, supraînălțarea fiind dată de înălțimea diferită a grinzilor principale. Acestea conlucrează prin intermediul unor antretoaze poziționate în câmp și reazem și prevăzute la partea superioară cu un sistem de contravântuire (FOTO 7 - Anexa1). Sistemul antretoazelor este alcătuit din profile cornier fixate prin intermediul guseelor de grinzile principale și contravântuirea superioară (FOTO 7, 8 și 12- Anexa1). Îmbinările elementelor structurale sunt realizate cu nituri.

Tablierul este prevăzut cu un trotuar de serviciu, realizat cu dulapi metalici din tablă striată (FOTO 1,10 și 12- Anexa1).

FOTO 1. *Vedere sus pod*

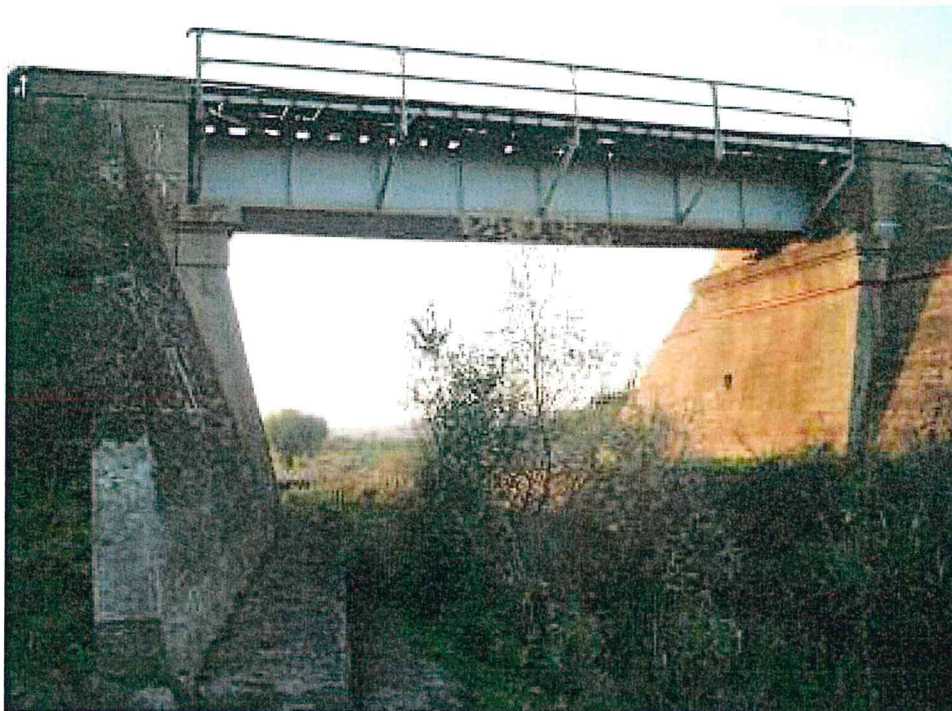
În amplasament, pe zona podului, albia râului este amenajată și conturată sub forma unui șant pereat din beton (FOTO 2 și 5 - Anexa1). Amonte și aval de pod albia este conturată și cu apă la data vizitei în teren.

- infrastructura constă în două culee din beton armat, o culee având un radier de protecție fundat indirect pe piloți de lemn (FOTO 5 și 13 - Anexa1);
- culeele prezintă defecte ale betonului de față văzută (fisuri, faințări, infiltrații mușchi/licheni) pe întreaga suprafață (elevație, cuzineți, ziduri de gardă, ziduri întoarse). Pe fețele văzute ale culeelor se mai pot observa degradări precum, infiltrații, calcifieri și mușchi/licheni (FOTO 2, 3 și 4 - Anexa1);

- racordarea cu terasamentele este realizată cu aripi monolite din beton, care prezintă defecte ale betonului de față văzută (fisuri, faințări mușchi/licheni) (FOTO 2, 3, 4 și 5 - Anexa1).
- se pot observa cabluri (utilitare) ancorate în infrastructura care traversează podul în sens transversal (FOTO 2 și 3 - Anexa1);

FOTO 2. *Vedere laterală pod*

- se vor curăța și repara toate defectele betonului de față văzută, pentru aripile monolite;
- se vor demola și reface toate elementele din beton care se află într-un stadiu avansat de degradare;

- se vor realiza reparații prin cămășuire ale suprafețelor de beton degradate pentru infrastructurile existente (culee);
- se va reface hidroizolația și sistemul drenant din spatele culeelor;

- se va curăța complet albia pe zona podului, amonte și aval de pod;
- se va reface complet canalul pereat, atât pe zona podului, cât și amonte și aval (50m în fiecare direcție). Se va racorda pereul la podețul de drum existent;

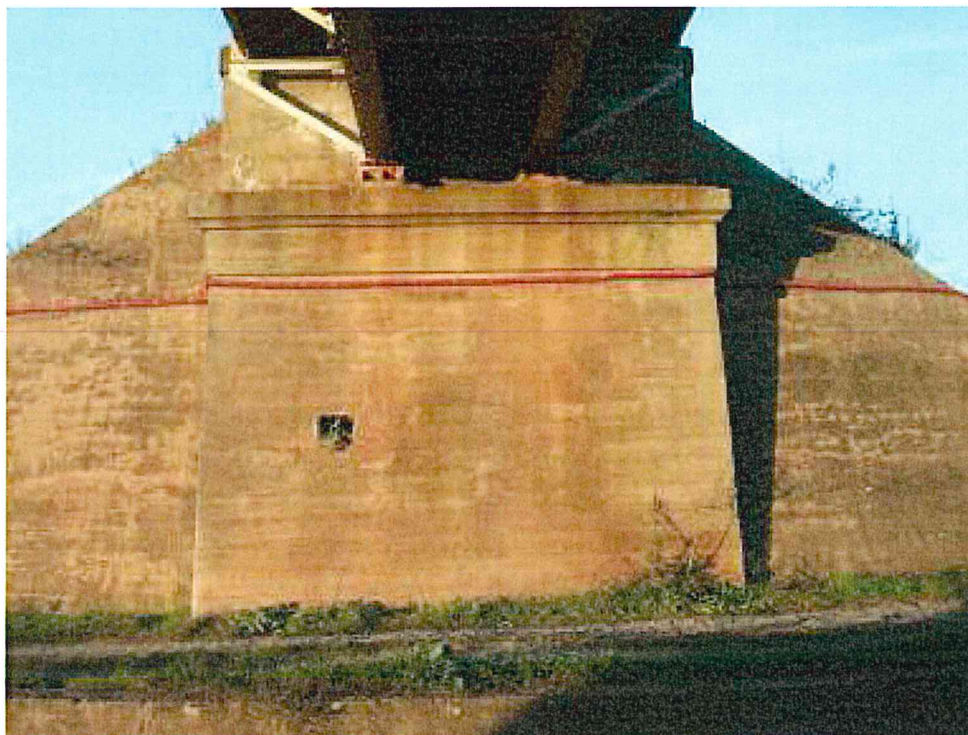
Rezemarea suprastructurii pe elementele de infrastructură este realizată prin intermediul aparatelor de reazem de tip plăci simple cu rulouri (FOTO 3, 6 și 11- Anexa1).

FOTO 3. *Vedere frontală culeei și cablu*

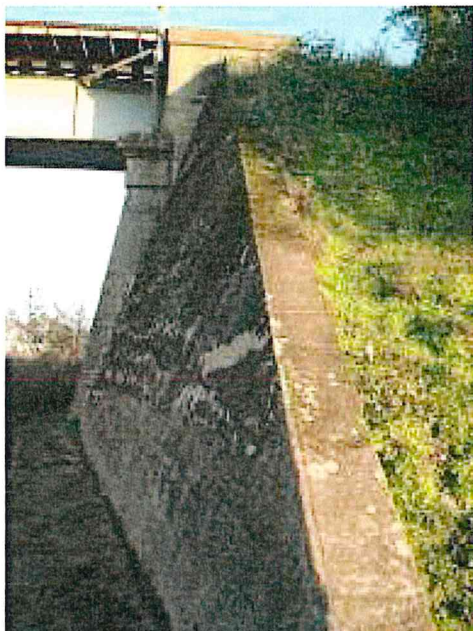
FOTO 4. *Aripă beton*

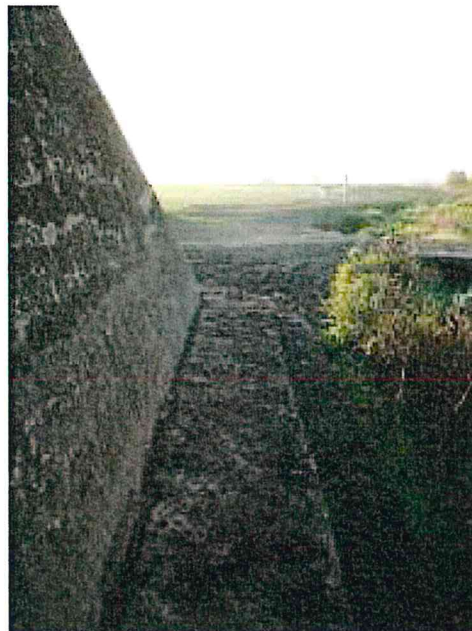
- albia râului este amenajată pe zona podului; Pereul canalului este degradat și albia este puternic acoperită de vegetație, atât pe zona acestuia, cât și amonte și aval de pod;
- podul mai are și funcționalitatea de pasaj inferior pentru un drum local.

FOTO 5. *Albie pod și protecție culee*

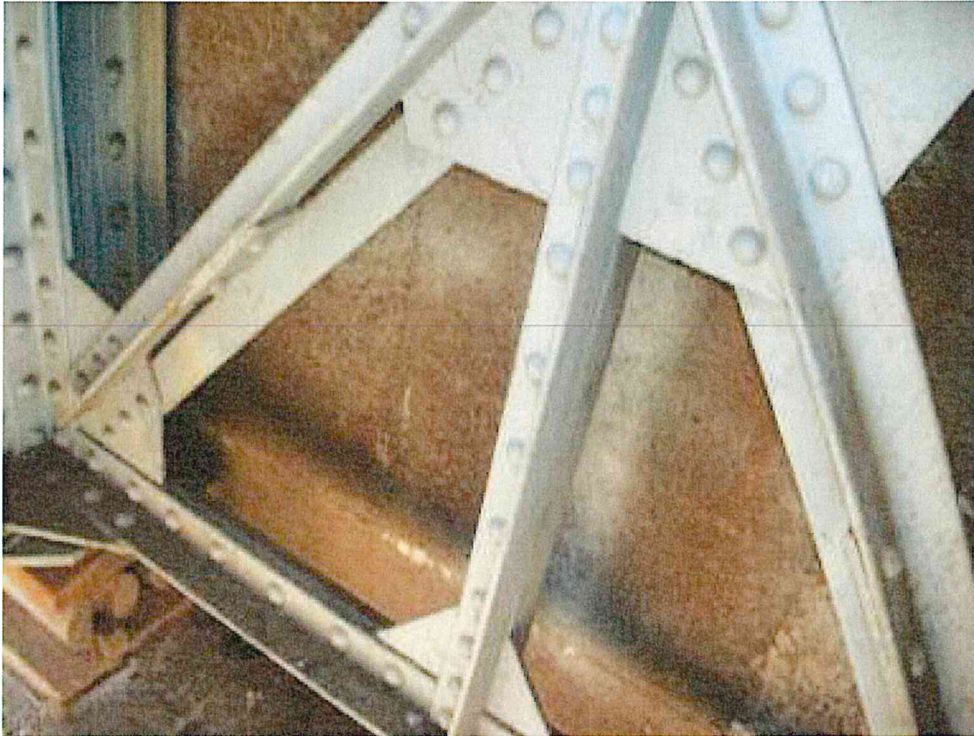
- prinderile și îmbinările de montaj sunt realizate cu nituri (FOTO 6, 7, 8,11 - Anexa1);
- elementele structurale metalice prezintă un grad moderat de coroziune pe toată lungimea podului (mai pronunțat pe zona reazemelor) (FOTO 6 si 11- Anexa1).
Platbandele metalice care compun secțiunile elementelor principale de rezistență (grinzi principale și antretoaze de câmp și reazem), precum și guseele prezintă exfolieri puternice ale protecției anticorozive (FOTO 7, 9 și 11- Anexa1);

- aparatele de reazem sunt murdare și afectate de procesul de coroziune;

FOTO 6. *Guseu talpă inferioară și aparat reazem*

- se vor curăța, se vor completa și se vor unge aparatele de reazem și se va executa reșezarea corectă pe reazeme a tablierului;
- se vor reface terasamentele de la capetele podului și prisma de piatră spartă a podului pentru a se asigura stabilitatea acestuia;

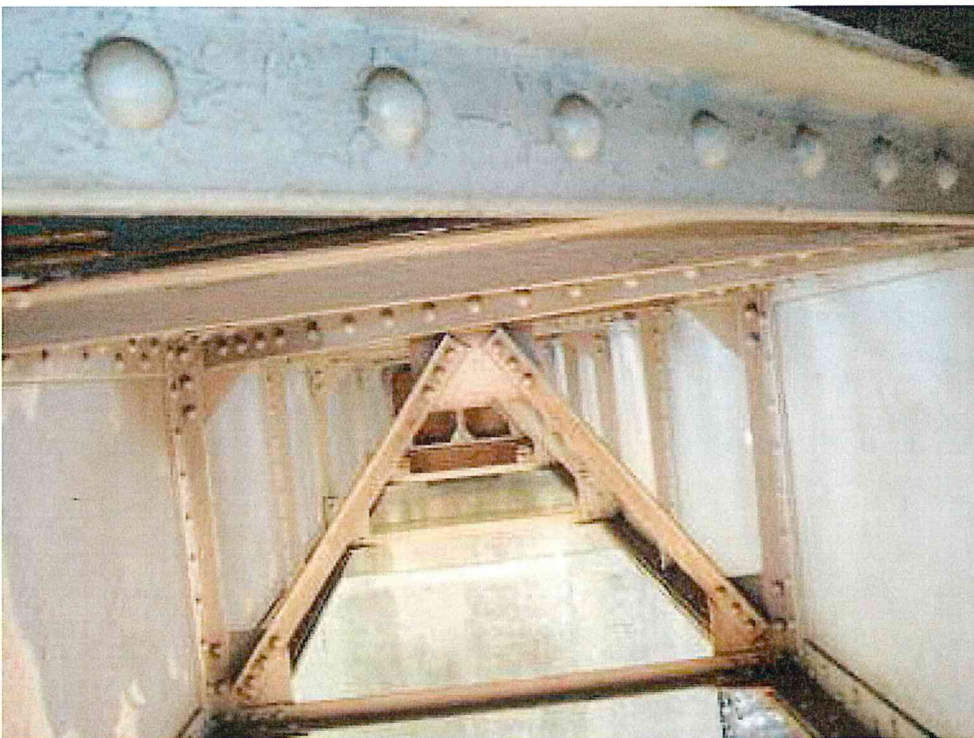
FOTO 7. *Cadru transversal (antretoază)*

- se va face în termen revizia tablierului metalic. Se recomandă să se utilizeze sablarea pentru curățarea suprafețelor metalice de murdărie, rugină și vopsea, atât pentru depistarea cu ușurință a defectelor, cât și pentru repararea acestora și realizarea ulterioară a unei protecții anticorozive. Se va organiza evidența defectelor depistate astfel încât să se poată reconstitui tipul defectului (fisură, plagă, punct de rugină, nit distrus prin coroziune etc.), poziția defectului pe elementul structural, poziția în structură a acestuia și aprecierea gravității efectului (reducerea secțiunii prin coroziune, prin fisurare etc). Se va executa

remedierea defectelor depistate la structura metalică conform specificațiilor din proiect și a caietului de sarcini. Se vor executa lucrări de consolidare la elementele de rezistență ale tablierului metalic pentru a corespunde convoiului de calcul actual;

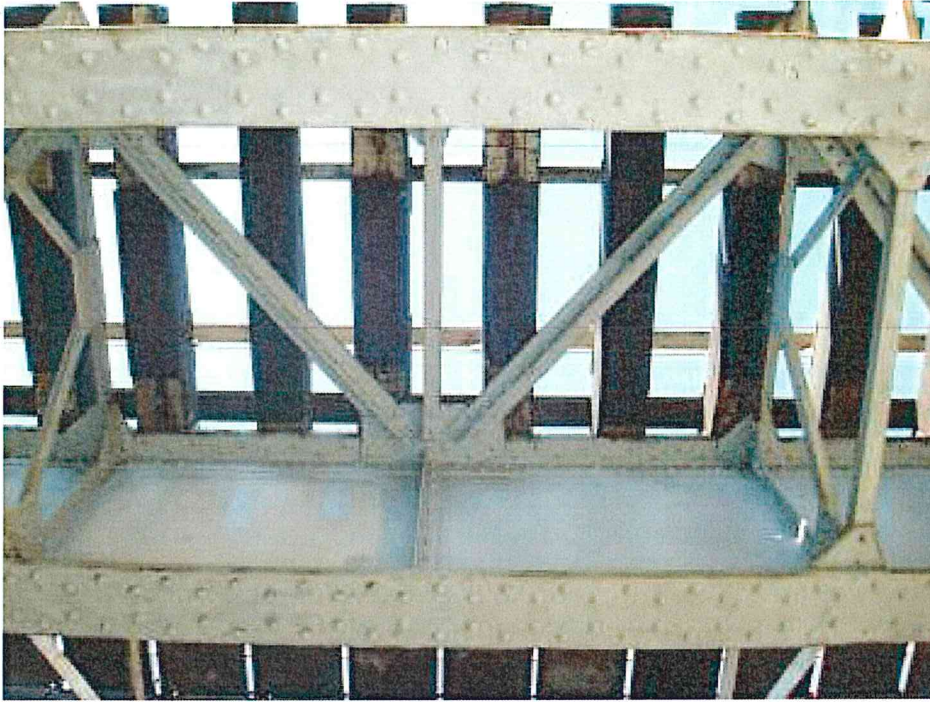
- elementele componente ale sistemului de contravântuire și cele ale consolelor de trotuar, precum și parapetele metalice sunt de asemenea degradate din cauza fenomenului de coroziune (FOTO 8, 10, 11 și 12 - Anexa1);

FOTO 8. *Vedere intrados grinzi*

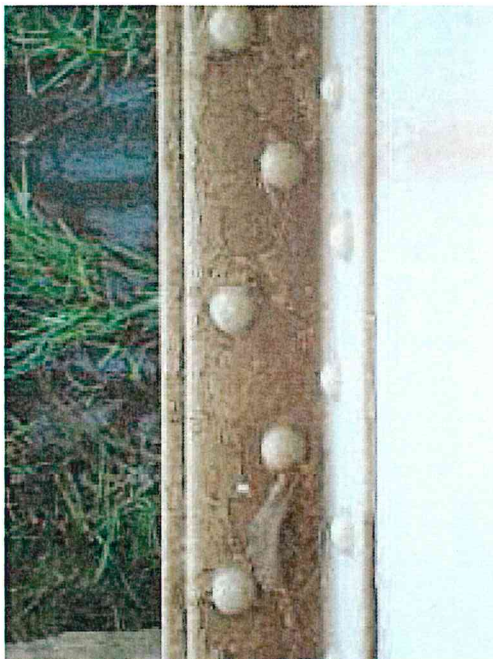
FOTO 9. *Exfoliere protecție anticorozivă*

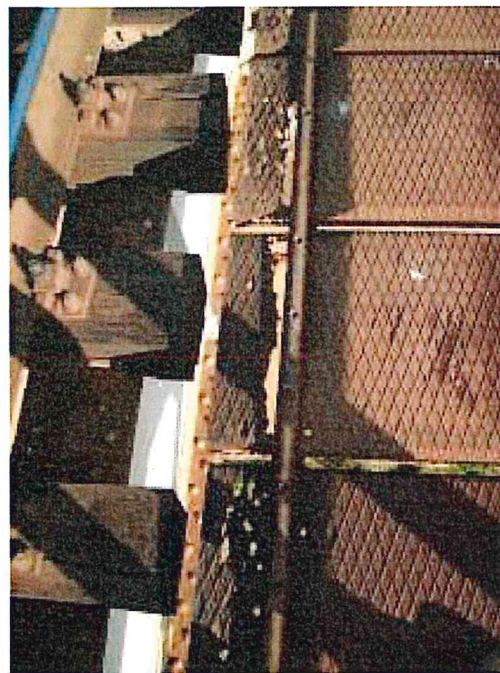
- dulapii metalici care formează podina trotuarului nu lipsesc, dar sunt degradați (fiind torsionați și prezentând zone mari de coroziune); sistemul antivandalism lipsește pe anumite zone (FOTO 10 și 12 - Anexa1);

FOTO 10. *Dulapi metalici trotuar*

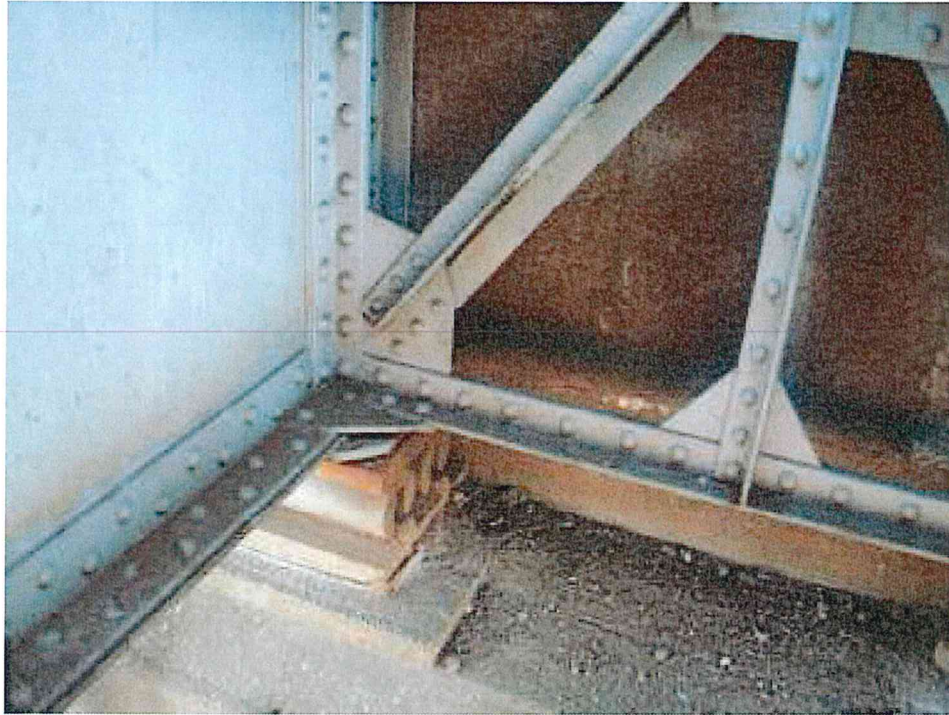
FOTO 11. *Talpa inferioară și aparat de reazem*

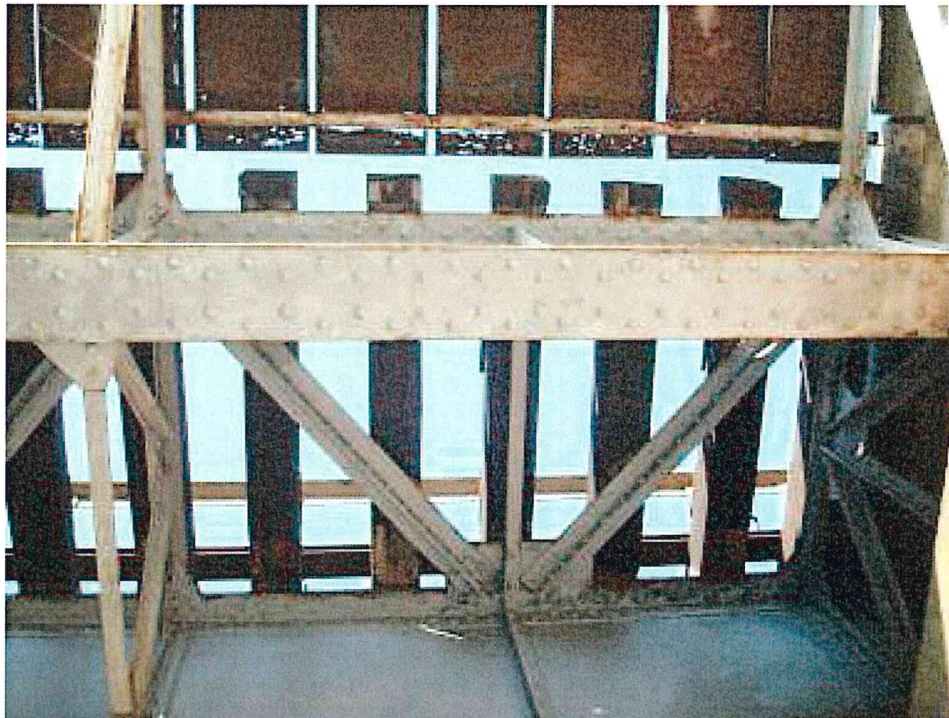
FOTO 12. *Consolă trotuar degradată*

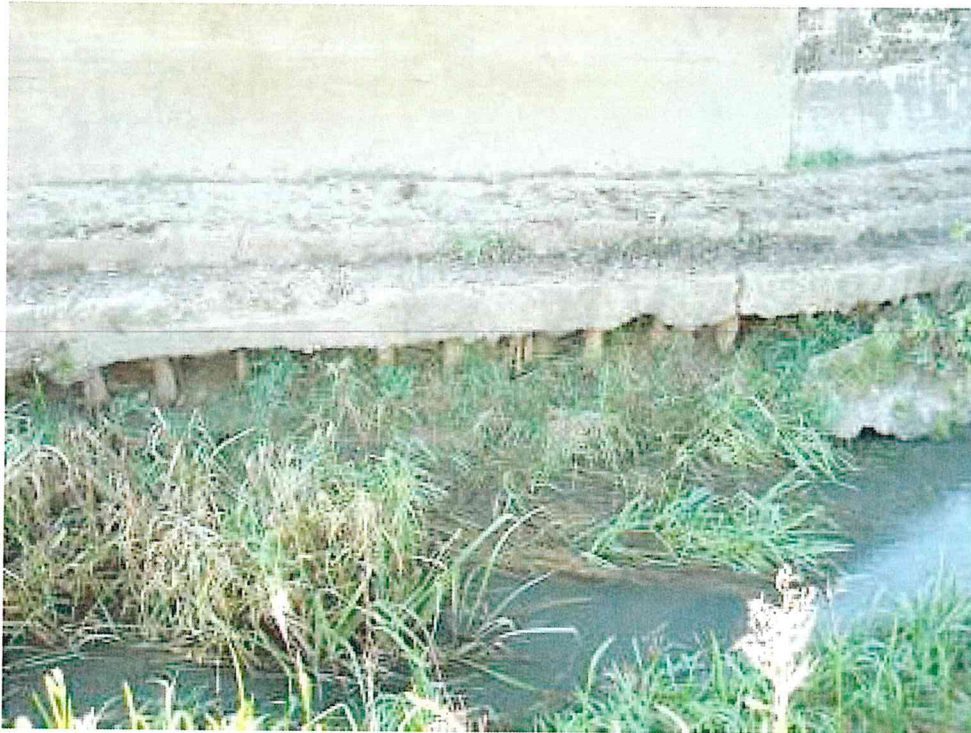
FOTO 13. Radier protecție pe piloți de lemn

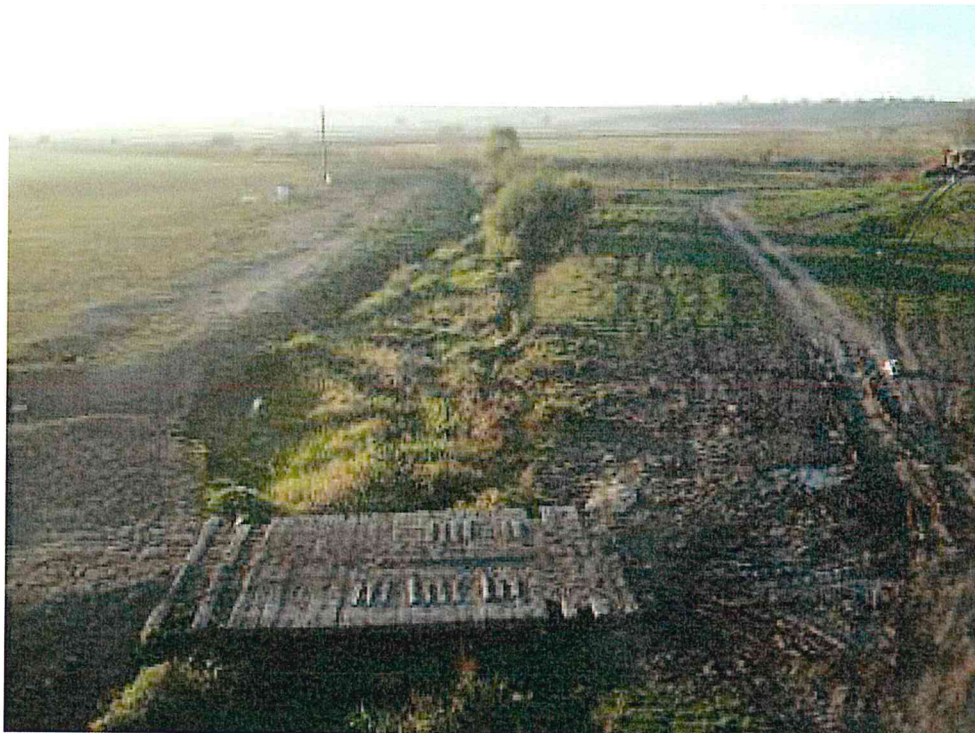
În imediata apropiere a podului CF se regăsește un podeț, din traverse de beton care asigură traversarea și continuitatea unui drum local peste albia râului (FOTO 14 - Anexa1).

FOTO 14. Podeț din traverse de beton

- dacă podețul de drum nu poate asigura debitul hidraulic de calcul acesta va fi înlocuit cu unul corespunzător;

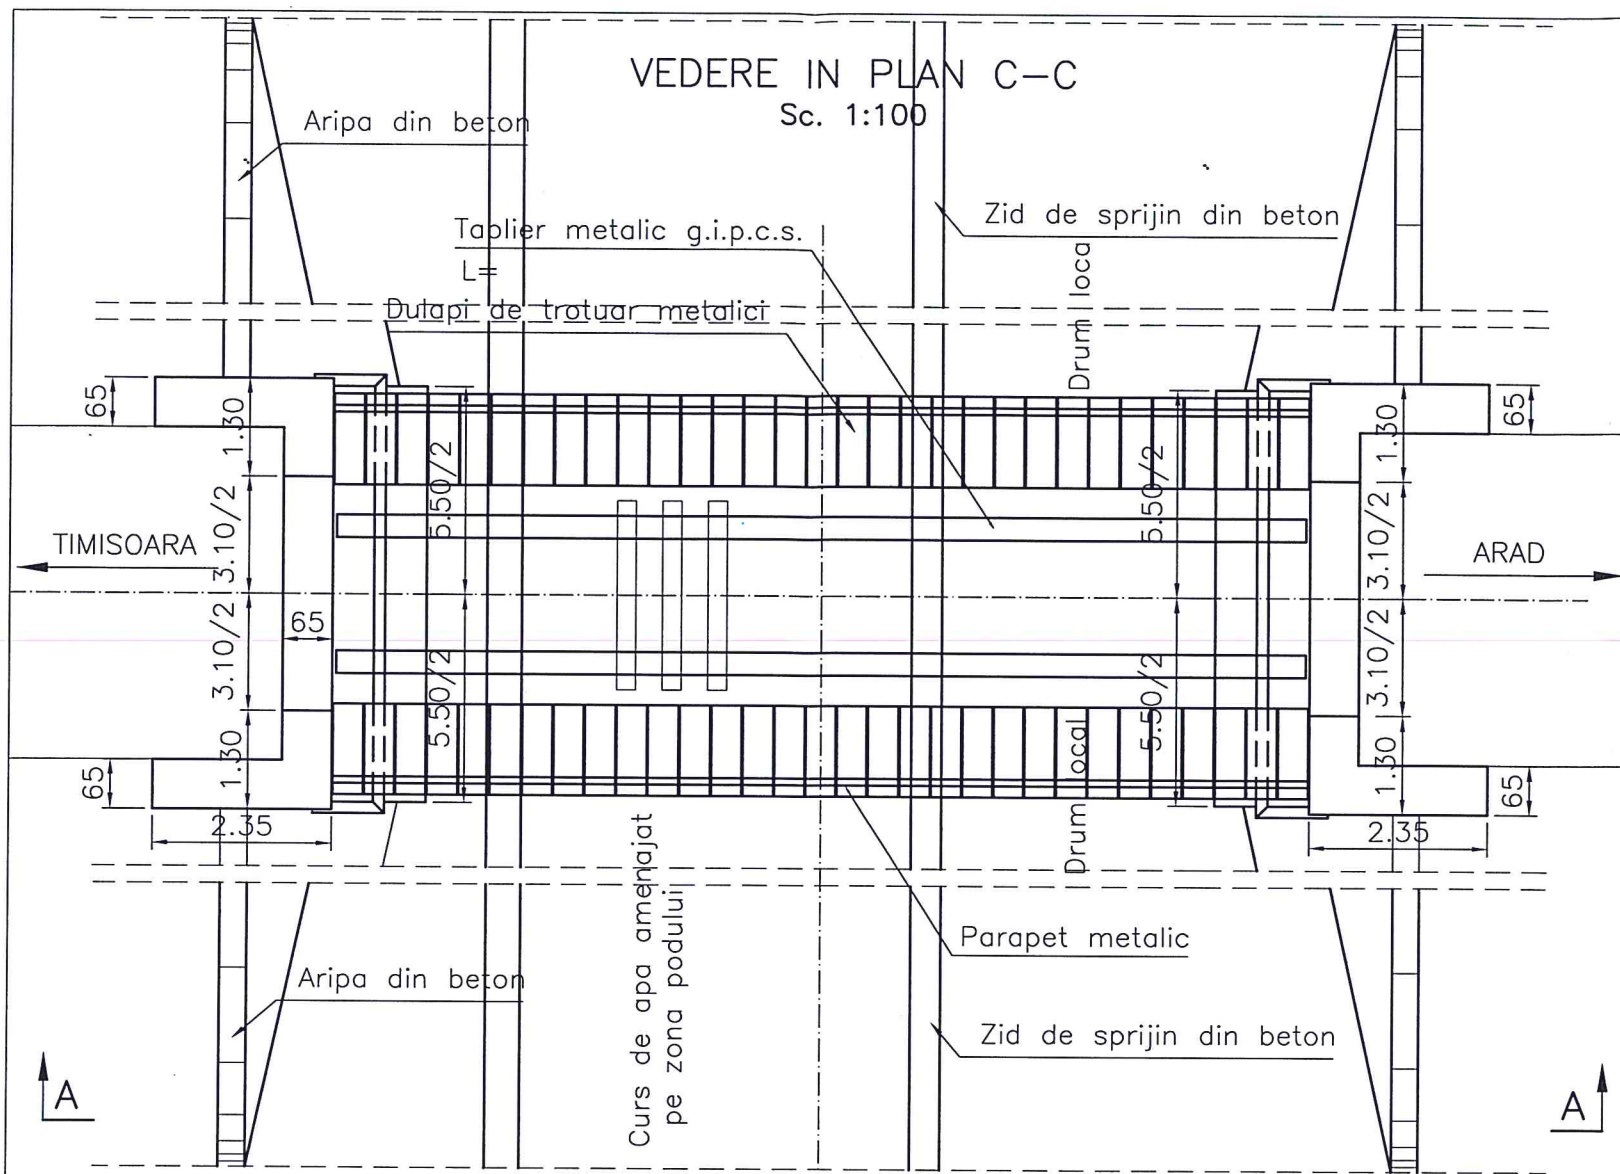
- fundatiile sunt afuiate pe cca. 1m (la culeea 1 sunt vizibili pilotii de lemn).
- elevatiile culeilor au urme de infiltratii si fisuri.
- muschi crescuti pe elevatiile aripilor.
- exista urme de infiltratii in elevatia aripilor.
- albia este plina de vegetatie.
- nu exista parapet pe zidurile intoarse.
- sistemul de protectie anticoroziva a tablierului este degradat, exfoliat.
