Studiu de Fezabilitate pentru Modernizarea liniei feroviare Caransebeș – Timișoara – Arad

**EXPERTIZĂ TEHNICĂ
PODEȚ KM 31+825**

RAPORT DE EXPERTIZA TEHNICA

PODET Km 31+825 linia CF 218 Timisoara-Arad

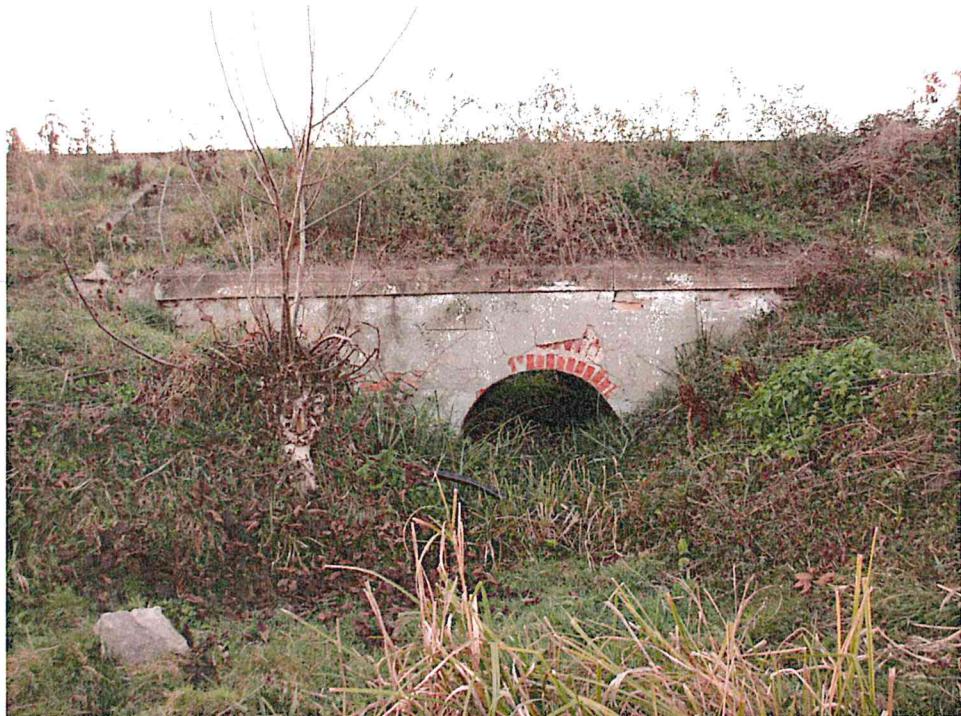
- la data vizitei în amplasament nu era apă în albia podetului;
- albia este conturată dar acoperită cu vegetație (FOTO 1 și 4 – Anexa 1).

FOTO 1. Vedere dreapta podeț boltit

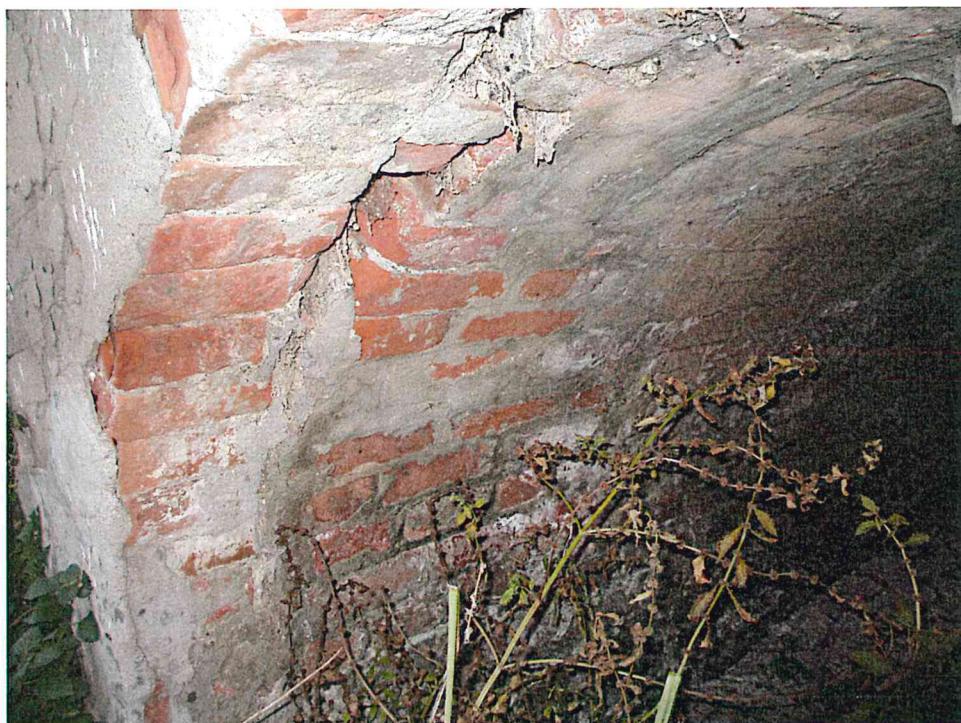
- Lungimea podetului este de 10.90m;
- Înaltimea libera în podetul boltit este de 1.00m;
- Bolta de caramida a fost tencuită cu beton în interior, dar pe pereti și bolta sunt suprafete mari cu tencuiala căzută (FOTO 2, 3 și 6 – Anexa 1);
- Pereul nu este vizibil fiind colmatat cu un strat gros de mîl uscat (FOTO 3 și 6);
- Timpanul dreapta prezintă o fisură mare la intrados (FOTO 2 – Anexa 1);
- Racordarea cu terasamentul se face cu sferturi de con de pamânt pe partea dreapta și ziduri de caramida pe partea stângă (FOTO 1 și 4, 5 – Anexa 1);
- Sunt scări de acces din beton la ambele ieșiri podet (FOTO 1 și 4 – Anexa 1).

FOTO 2. Timpan dreapta fisurat

- se vor executa lucrări de curătare și decolmatare la interiorul podetului;
- se vor realiza reparări prin camasuire ale suprafețelor vizibile;
- se vor realiza timpane noi în locul celor existente, degradate;
- se vor refaceră racordările cu terasamentul;
- se va curăta albia atât în amonte, cât și în aval de podet;
- se va executa un pereu la interior, pe toată lungimea podetului.

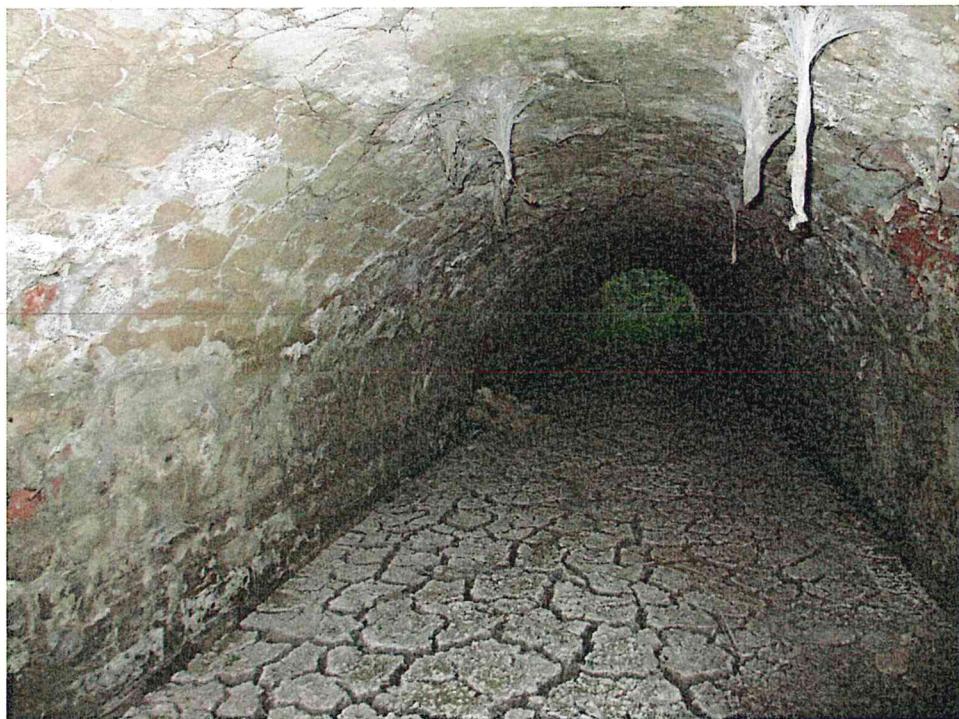
FOTO 3. Intrados boltă și pereu colmatat

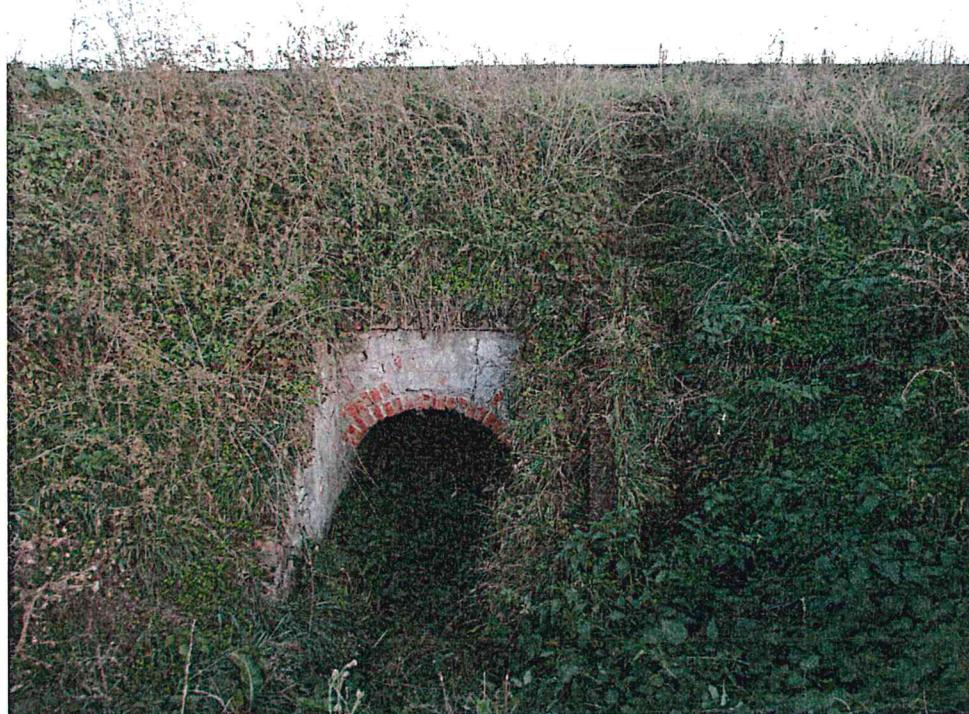
FOTO 4. Vedere stânga podeț boltit

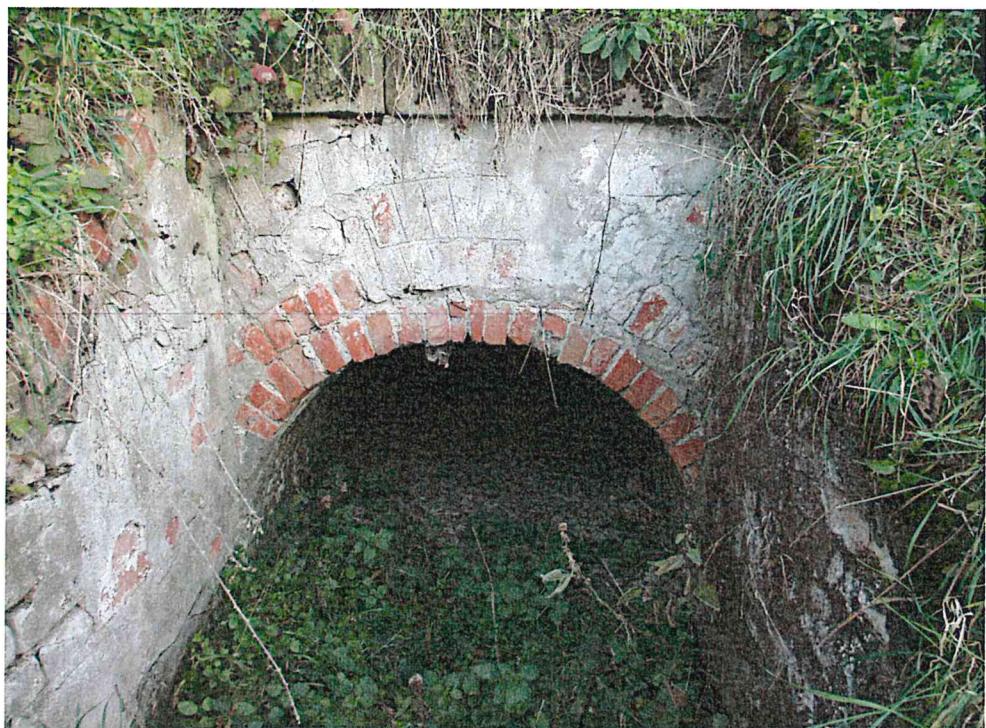
FOTO 5. Timpan stânga podeț boltit

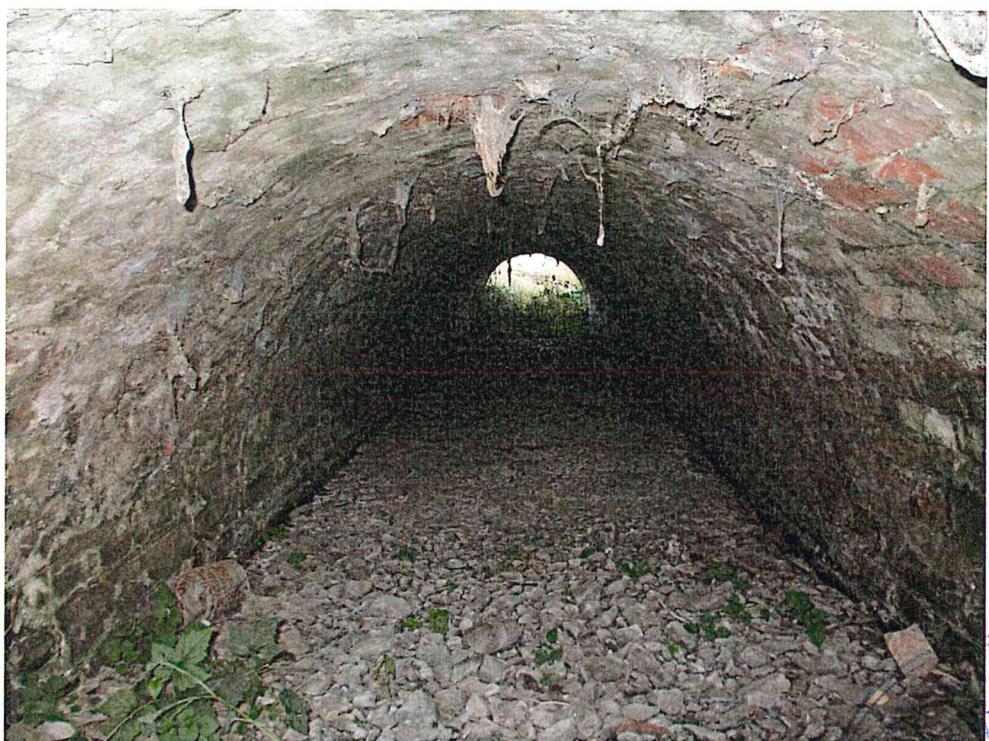
FOTO 6. Intrados și pereu dreapta ax cf

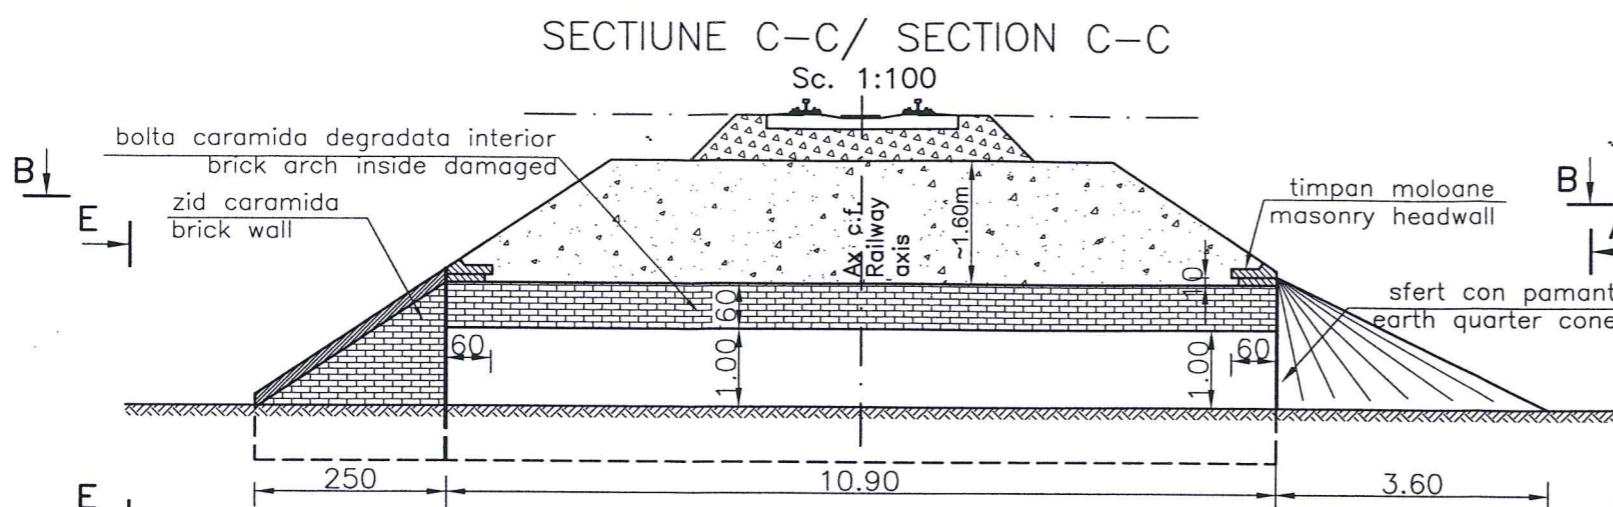
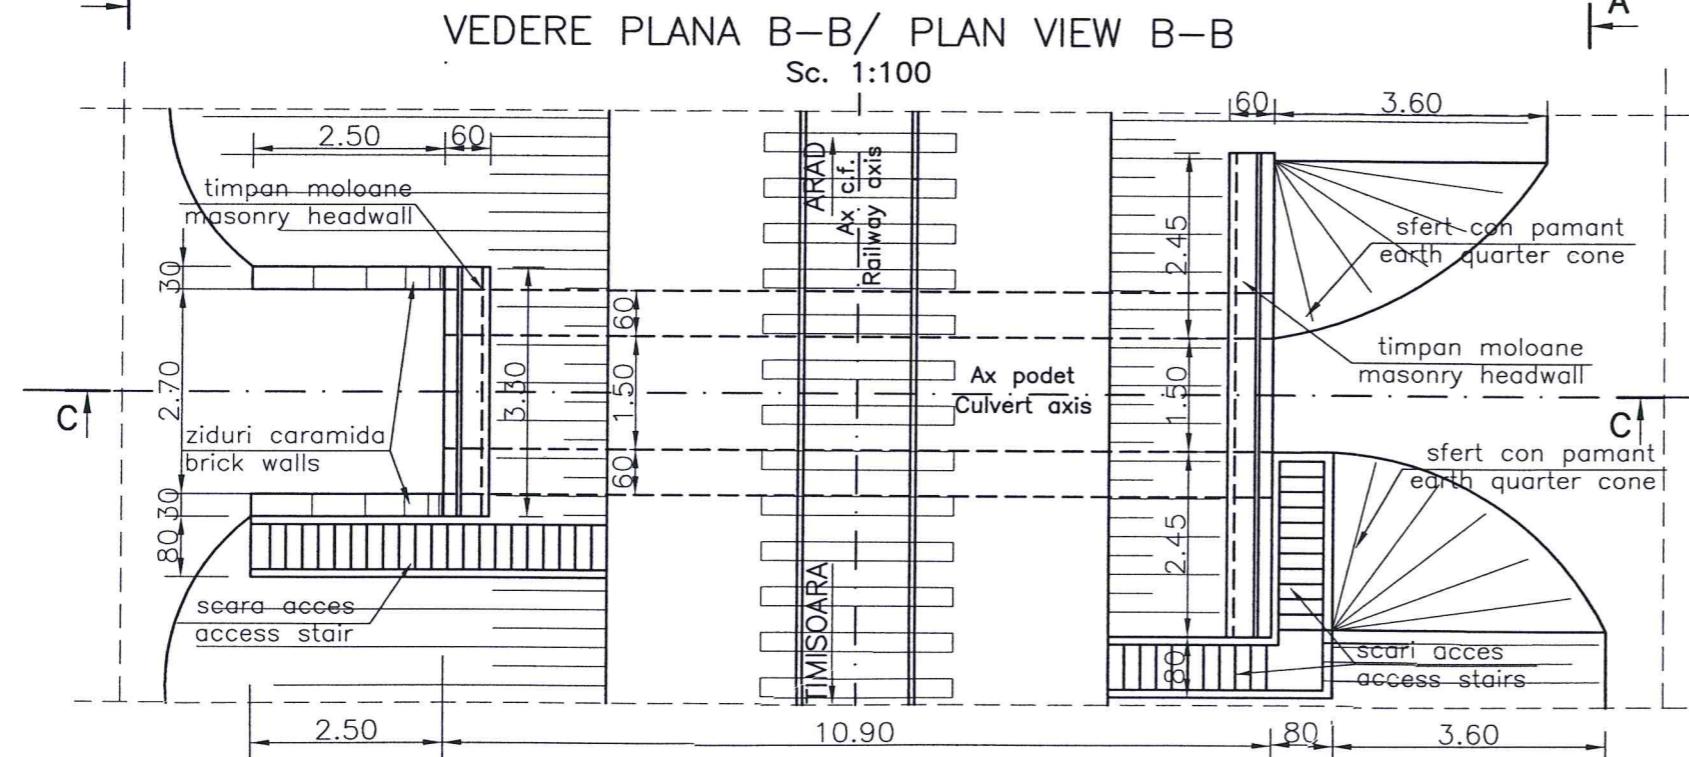
DENUMIREA DESENULUI / DRAWING TITLE
RELEVUE PODET KM 31+825

- podetul este colmatat cu noroi uscat si piatra sparta care au micsorat inaltimea libera in podet de la 1,75m la 1.00m;
 - bolta de caramida a fost tencuita cu mortar in interior, care s-a spalat de pe pereti si bolta;
 - timpanul de pe partea stanga a caii a fost tencuit si are zone cu tencuiala cazuta;
 - timpanul dreapta e mai scurt decat cel stang si se termina cu ziduri de caramida, acoperite de vegetatie; si aici tencuiala e cazuta;
 - intradosul boltii aproape de timpanul dreapta este fisurat;
 - albia podeturui este conturata, fara apa, cu vegetatie multa in amonte si aval.

- the culvert is colmated with dry mud and stone which shorten the culvert free height from 1,75m to 1,00m;
 - the brick arch was concrete coated inside, which was washed from the walls and arch;
 - the headwall from the left side was concrete coated and has zones with fallen coat;
 - the right headwall is shorter then the left one and ends with brick walls, covered by vegetation; the coat is also fallen;
 - headwall on right side is in a better shape, but covered with vegetation;
 - the arch intrados close to the right headwall is fissured;
 - the riverbed is sharp, without water, with much vegetation upstream and downstream.
