**Studiu de Fezabilitate pentru Modernizarea  
liniei feroviare Caransebeș – Timișoara – Arad**

**EXPERTIZĂ TEHNICĂ**

**PODEȚ KM 33+669**

## **RAPORT DE EXPERTIZĂ TEHNICĂ PODEȚ Km 33+669 linia CF 218 Timișoara-Arad**

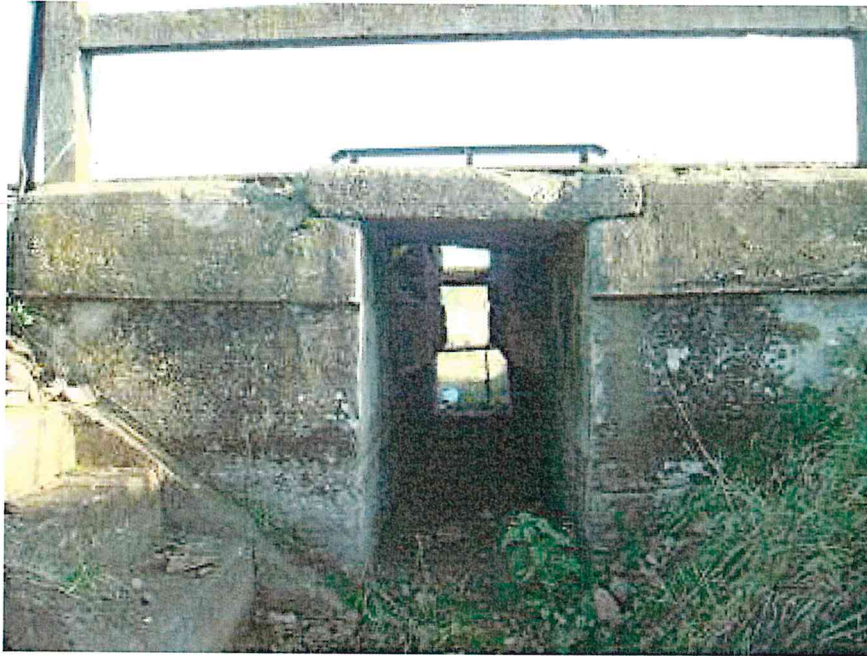
- Suprastructura podețului este alcătuită din 2 traverse de lemn, care conlucrează prin intermediul unei corniere 60x60, peste care este așezată linia CF (FOTO 1, 3 și 5 – Anexa 1);

- Infrastructura podețului este alcătuită din două culee din beton care prezintă defecte ale betonului de față văzută (fisuri, segregări, calcefieri și licheni/mușchi) (FOTO 1, 3, 5 și 9 – Anexa 1);

- Atât parapetul metalic, cât și cel din beton prezintă defecte specifice (segregări, licheni/mușchi, zone corodate) (FOTO 1 și 6 – Anexa 1).
- **Albia în zona podețului:**

**FOTO 1.** *Vedere stânga podeţ dalat*

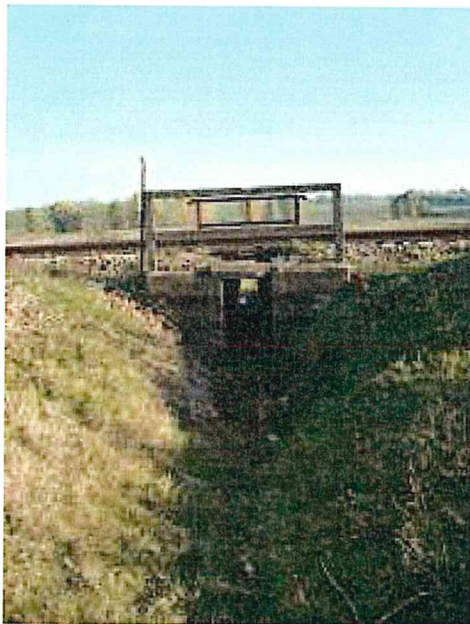
- la data vizitei în amplasament nu era apă în albia râului;
    - albia este conturată (sunt trapezoidal) și acoperită cu vegetație (FOTO 2, 6 și 7 – Anexa 1);

**FOTO 2.** *Albie stânga podeţ*

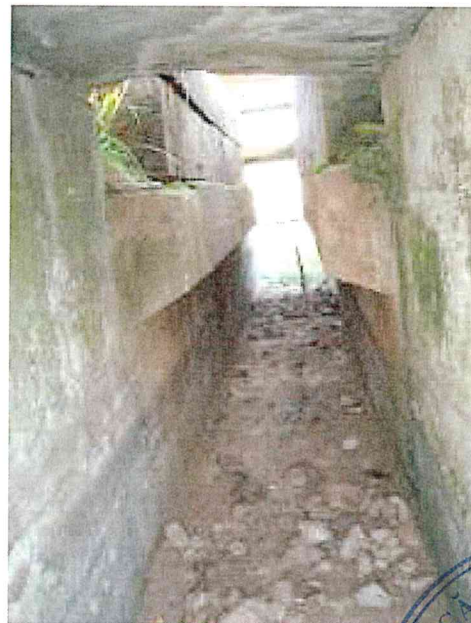
- Pereul de piatră din podeț este degradat și colmatat cu resturi de piatră spartă (FOTO 3, 4 și 5 – Anexa 1);
  - Racordarea cu terasamentul se face cu taluz pereat din piatră rostuită care este înierbată la rosturi și are zone cu pietre desprinse (FOTO 6 și 8 – Anexa 1);

**FOTO 3.** *Interior podeţ*

- se vor executa lucrări de decolmatare a podețului la interior;
- se va asigura stabilitatea prismului de piatră spartă;
- se vor reface provizoriu racordările cu terasamentul;

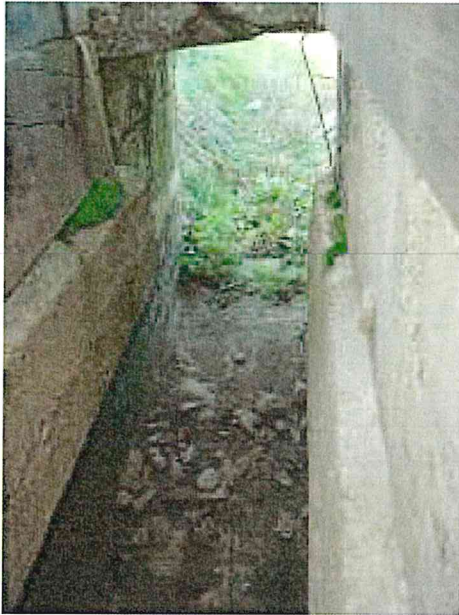
**FOTO 4.** *Pereu degradat*

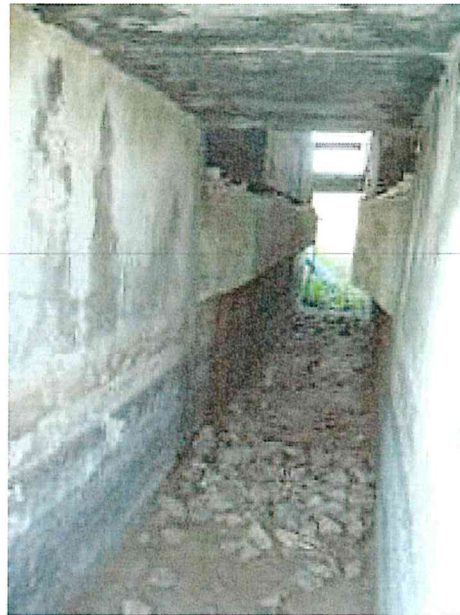
**FOTO 5.** *Degradări beton infrastructură*

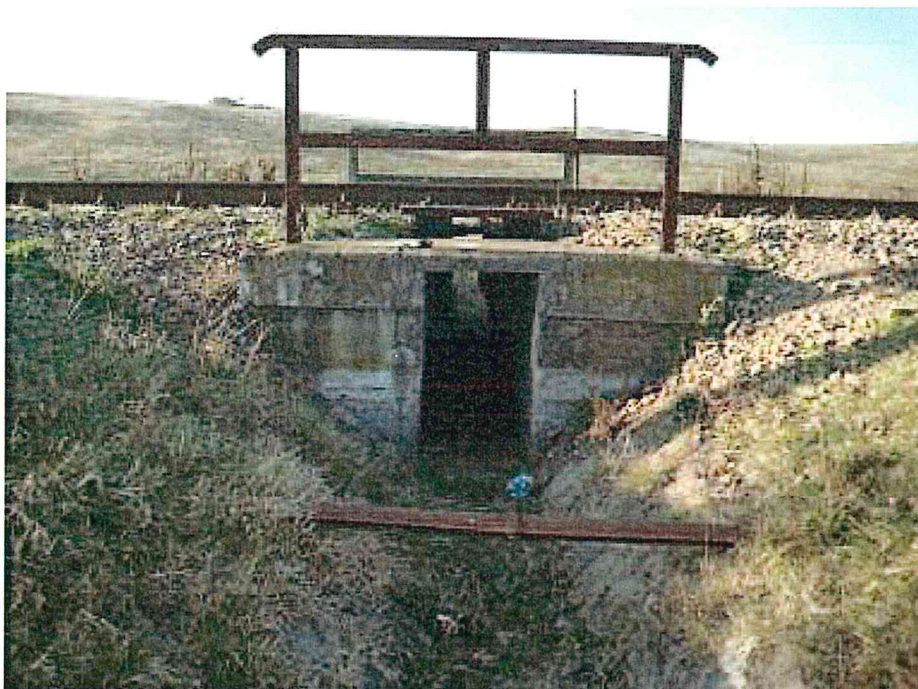
**FOTO 6.** *Vedere dreapta podeş dalat*

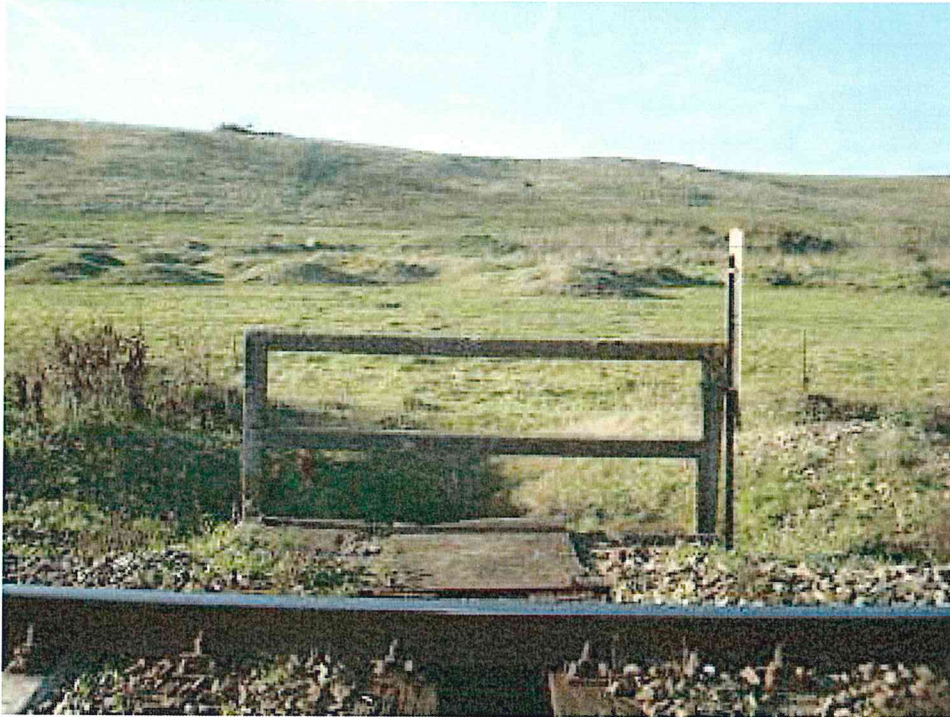
**FOTO 7.** Albie dreapta podeț

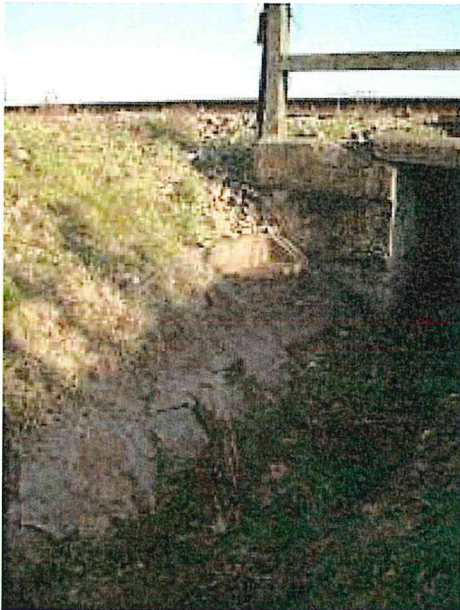
**FOTO 8.** Racordare terasament și scări acces

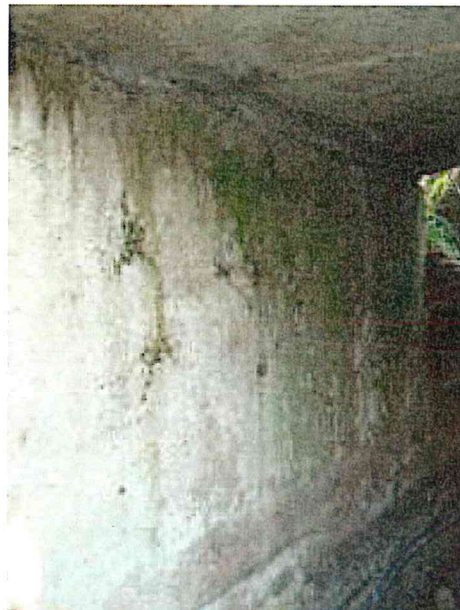
**FOTO 9.** Infiltrații pereți beton

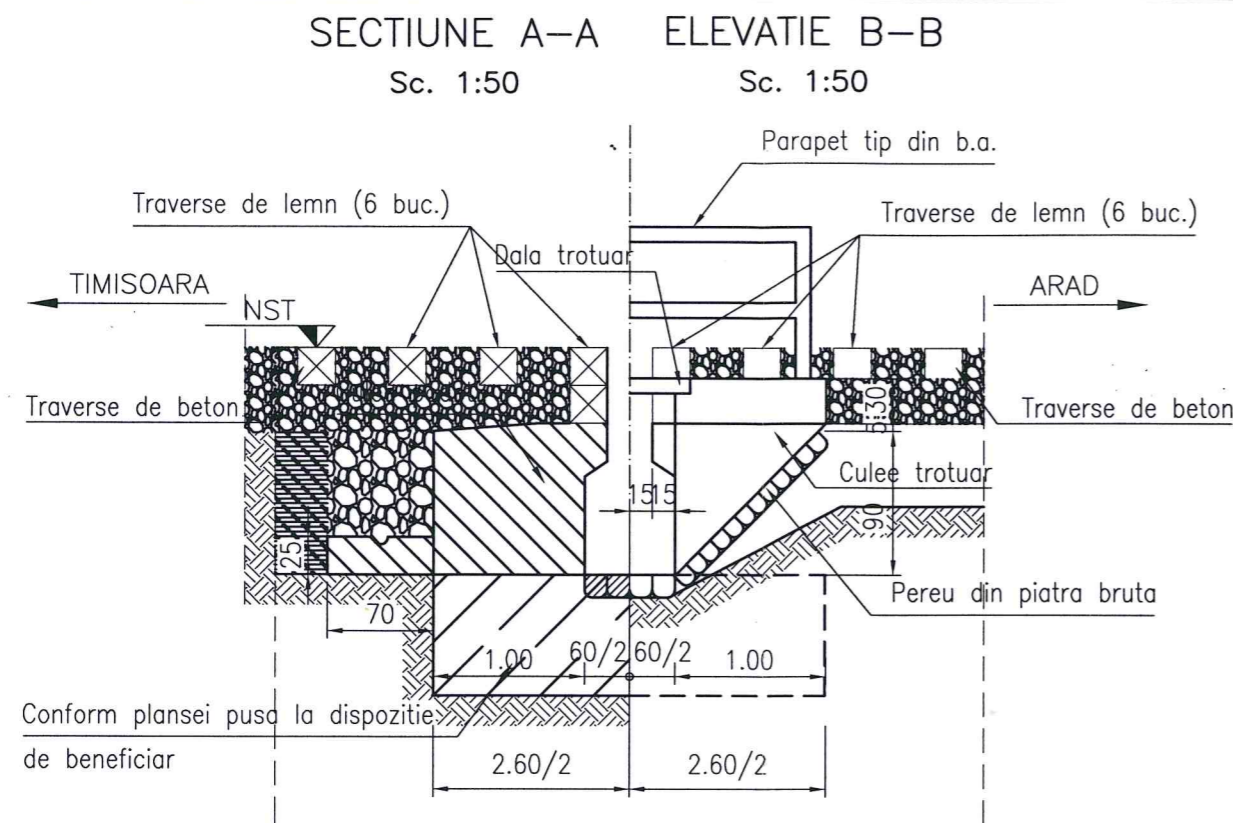
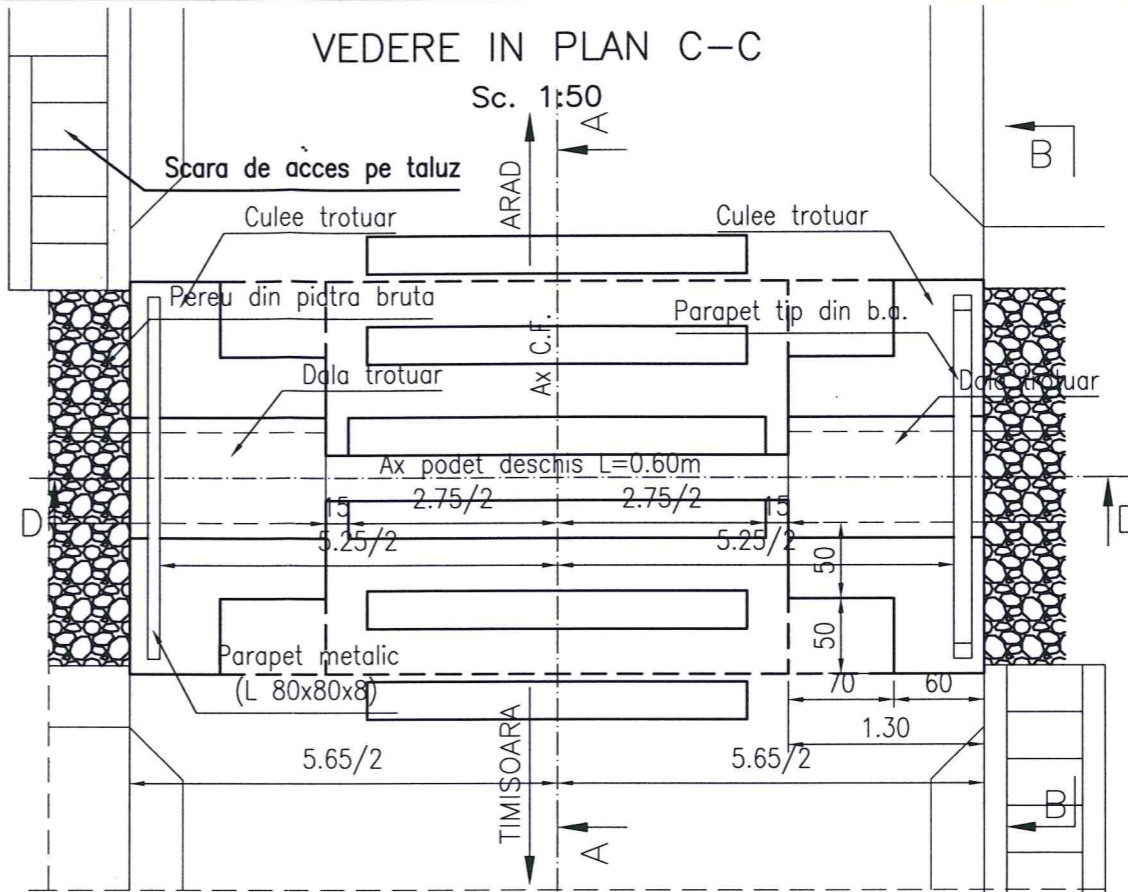
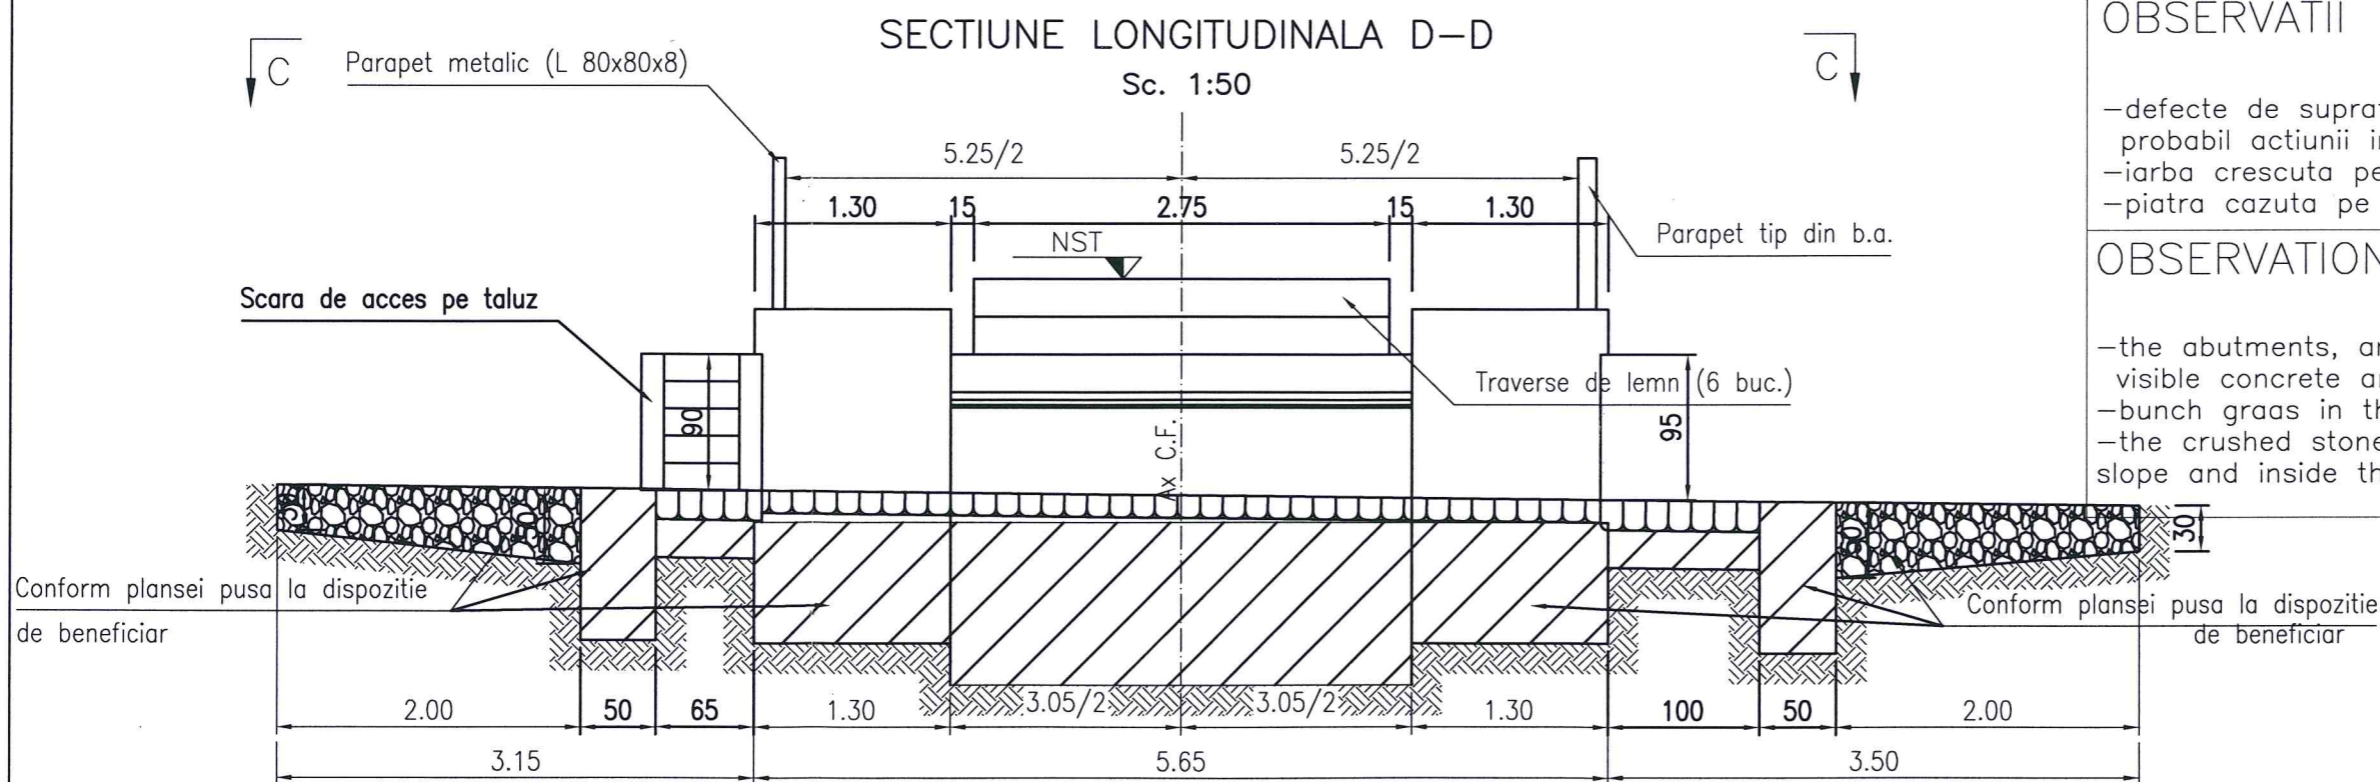
- defecte de suprafata ale betonului (stirbituri) datorate probabil actiunii in timp a factorilor de mediu.
- iarba crescuta pe zona perata a albiei.
- piatra cazuta pe scările de acces pe taluz si in podet.

- the abutments, and the slab have defects of the visible concrete area;
- bunch graas in the ditch area;
- the crushed stone fall down on the acces stairs, bank slope and inside the culvert;
