**Studiu de Fezabilitate pentru Modernizarea  
liniei feroviare Caransebeș – Timișoara – Arad**

**EXPERTIZĂ TEHNICĂ**

**PODEȚ KM 34+427**

### **PODET Km 34+427 linia CF 218 Timisoara-Arad**

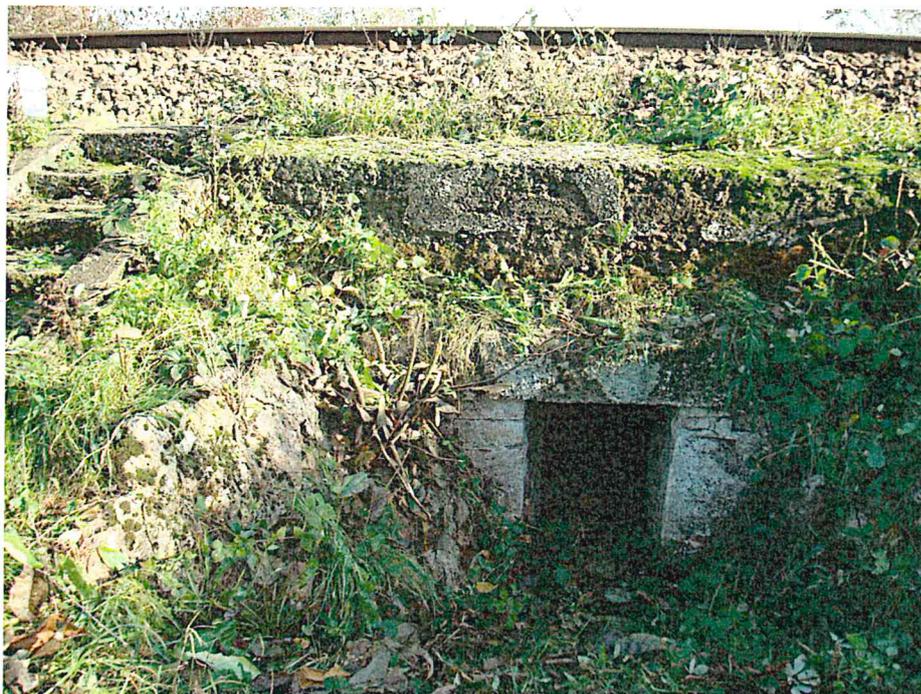
**FOTO 1.** Vedere amonte podeț dalat

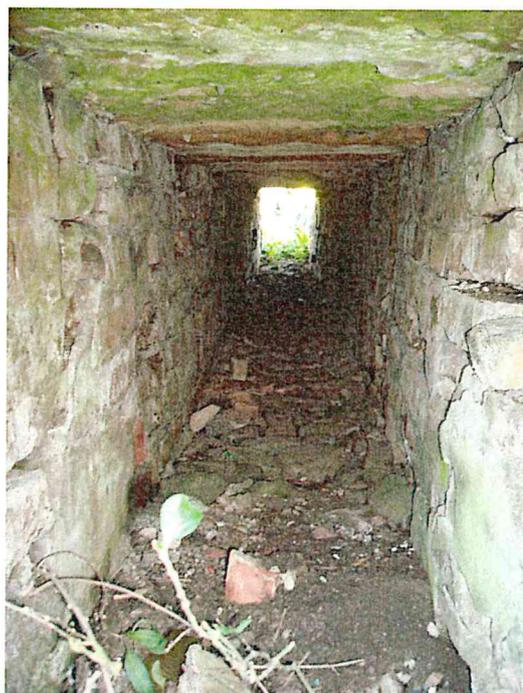
- Lungimea podetului este de 8.05m;
- Înălțimea liberă în podet este de 0.70m pe partea stângă și 0.80m pe partea dreaptă;
- Suprastructura podetului alcătuită din moloane de piatră cioplite prezintă dislocări, crăpături, infiltrații (FOTO 2, 3, 5 și 6 – Anexa 1);
- Infrastructura podetului alcătuită din zidărie de cărămidă prezintă dislocări, fisuri, calcefieri (FOTO 2, 3, și 5 – Anexa 1);
- Pereul de piatră din podet este degradat și colmatat cu resturi de piatră și cărămidă (FOTO 2 și 3 – Anexa 1);
- Racordarea cu terasamentul se face cu sferturi de con acoperite cu piatră care sunt înierbate la rosturi și au zone cu pietre desprinse (FOTO 7 – Anexa 1);
- Timpanele din piatră de la ambele capete ale podetului sunt deteriorate, au crăpături majore (FOTO 4 – Anexa 1);

**FOTO 2.** Interior degradat podeț

- se vor realiza reparatii prin camasuire cu beton ale suprafetelor de degradate;
- hidroizolatia se va reface in totalitate avand in vedere infiltratiile ce pot fi observate la intrados, pe toata lungimea podetului;
- se vor realiza racordarile podetului cu terasamentul prin executia unor aripi din beton monolit/prefabricate;
- se vor repara timpanele ce asigura stabilitatea prismului de piatra sparta;
- se va curata albia atat in amonte, cat si in aval de podet;
- se va repara pereul la interior, pe toata lungimea podetului.

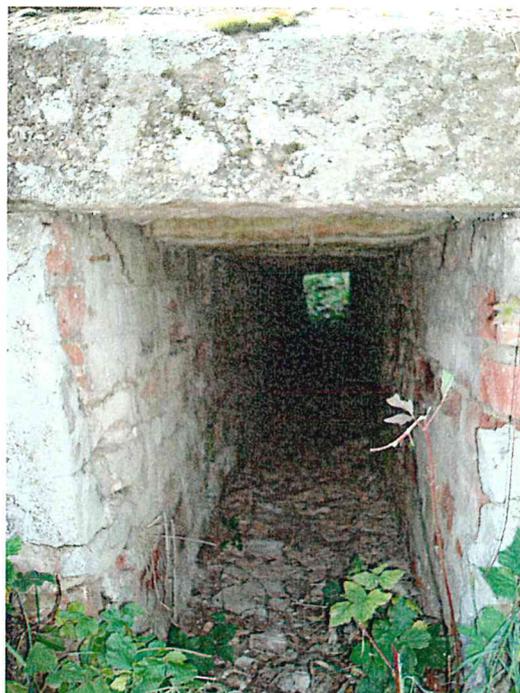
**FOTO 3.** Pereu piatră degradat

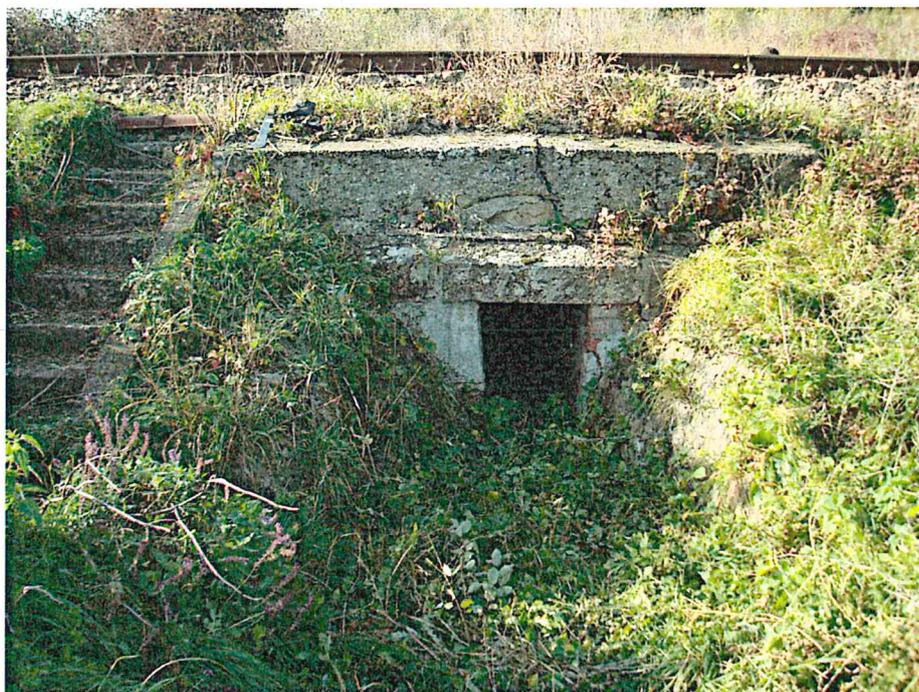
**FOTO 4.** *Vedere aval podeț dalat*

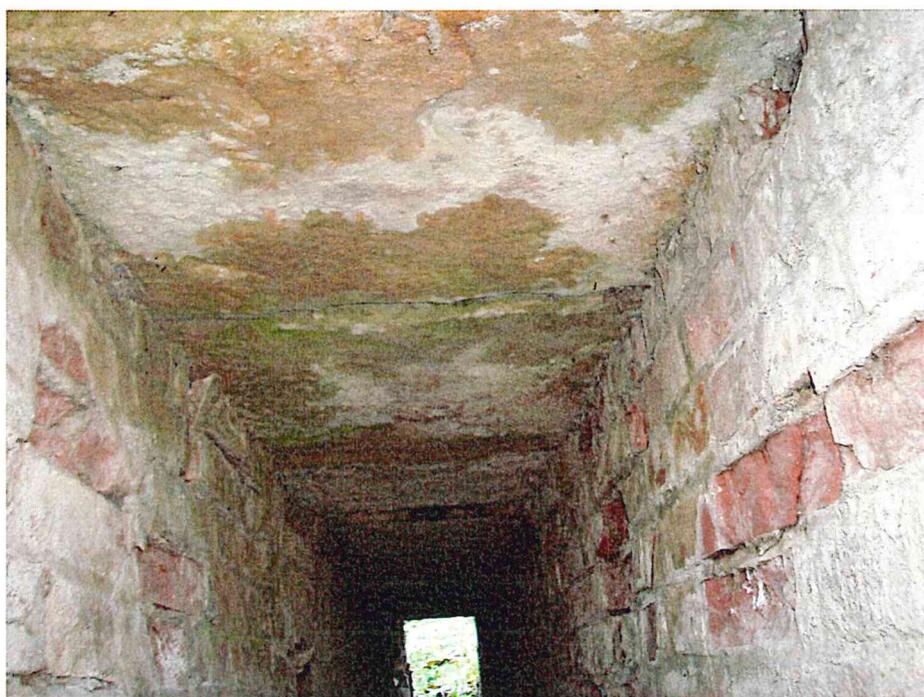
**FOTO 5.** *Intrados dală piatră degradat*

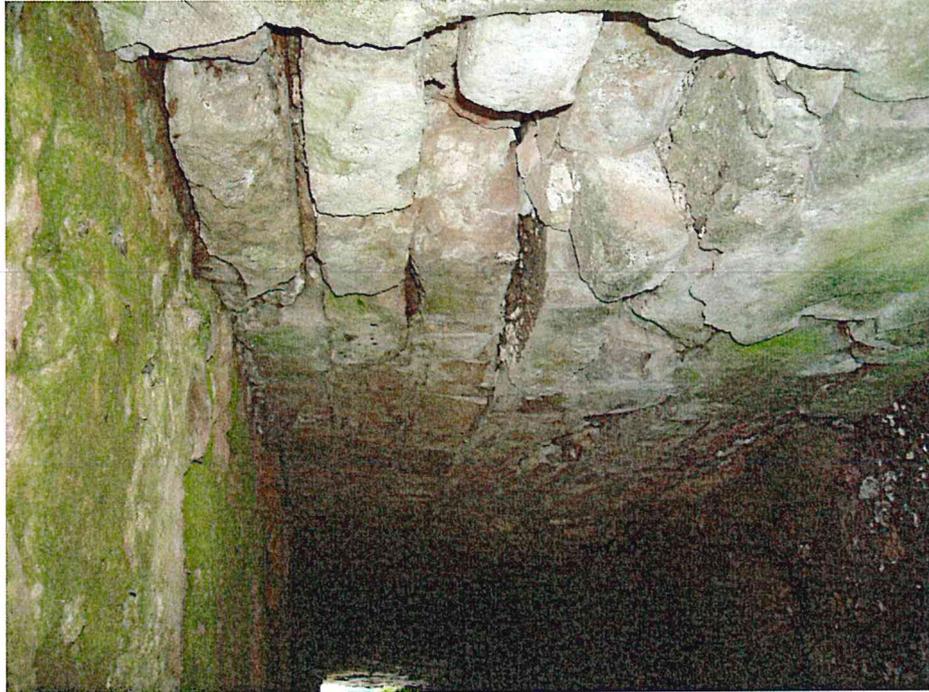
**FOTO 6.** *Degradări majore interior podeț*

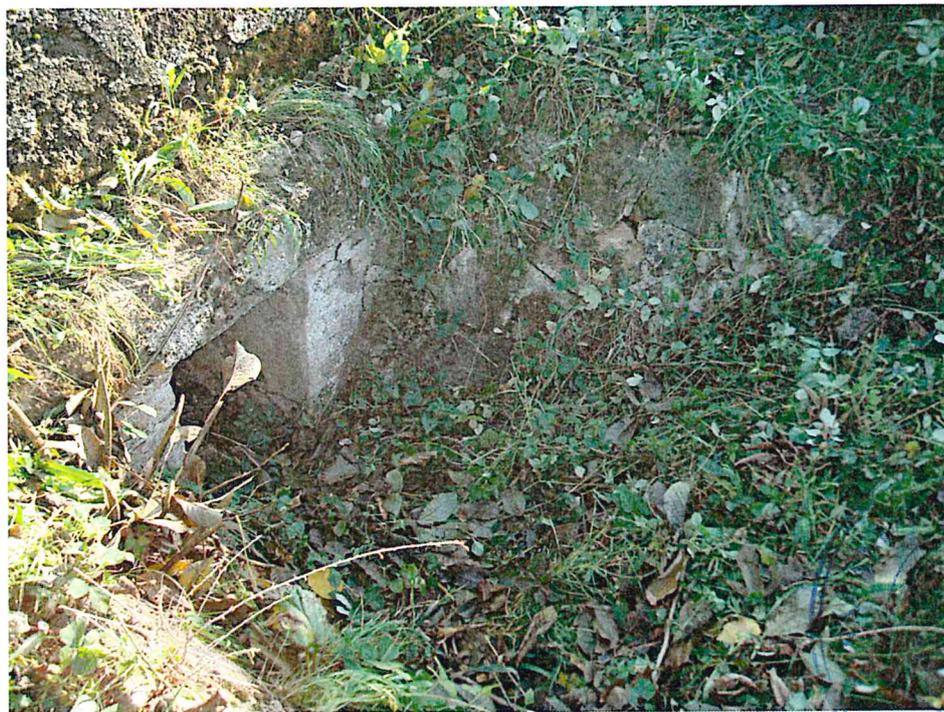
**FOTO 7.** *Racordări cu piatră degradate*

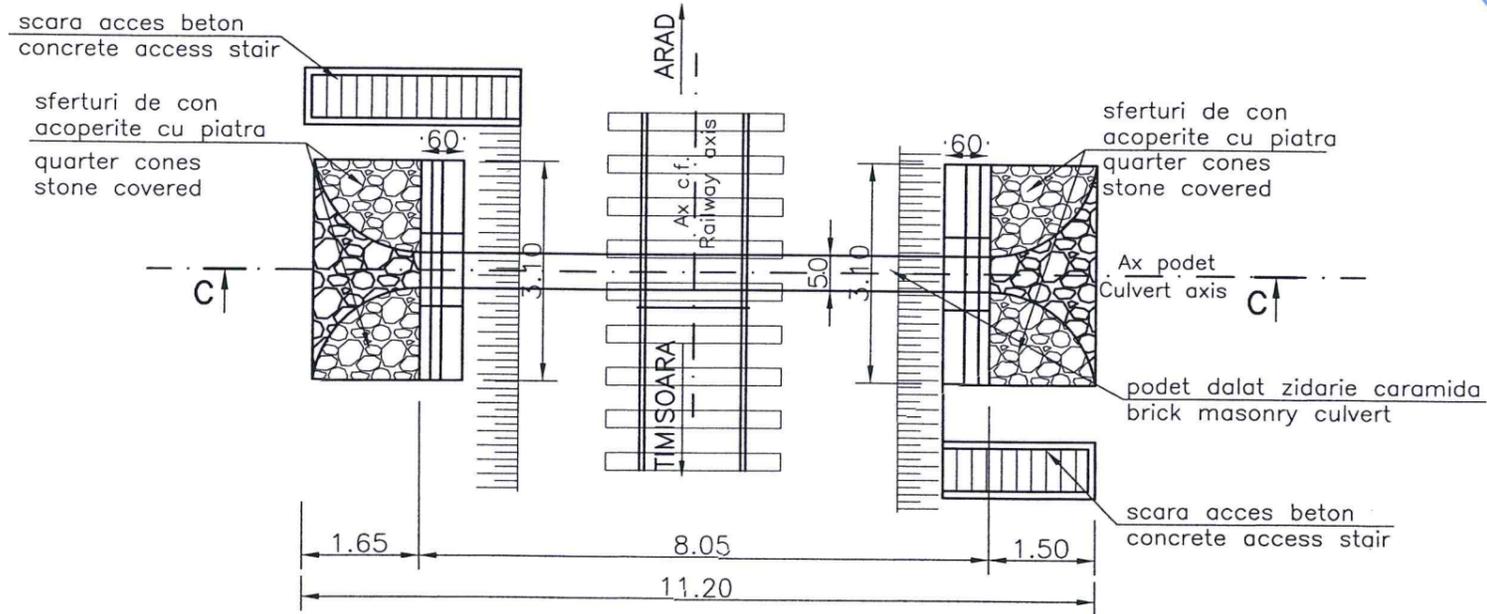
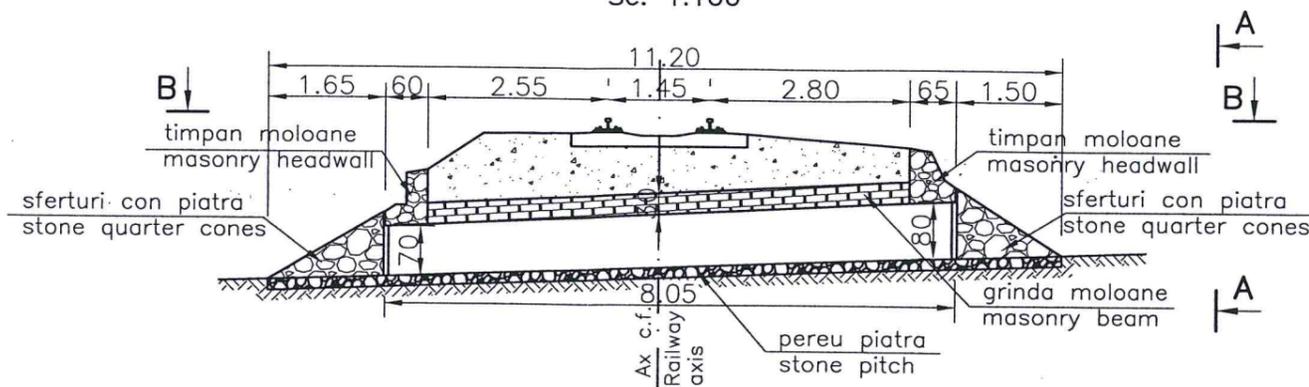
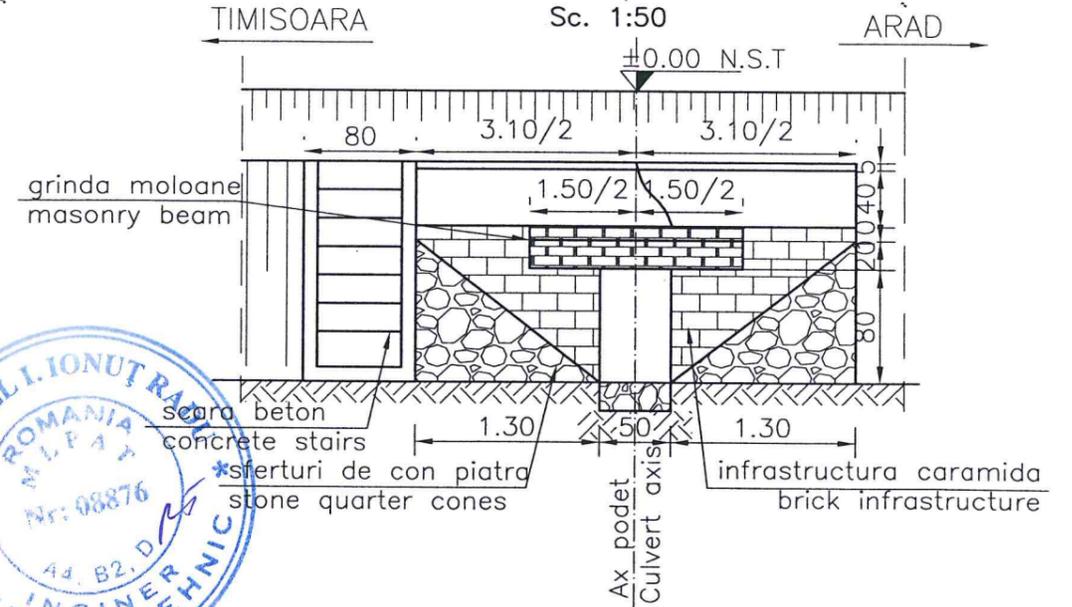
- suprastructura podetului alcatuita din moloane de piatra cioplite prezinta dislocari, crapaturi, infiltratii;
- infrastructura podetului alcatuita din zidarie de caramida prezinta dislocari, fisuri, calcefieri.
- pereul de piatra din podet este degradat si colmatat cu resturi de piatra si caramida;
- sferturile de con acoperite cu piatra sunt inierbate la rosturi si au zone cu pietre desprinse;
- timpanele din piatra de la ambele capete ale podetului sunt deteriorate, au crapaturi majore;
- albia este relativ conturata, dar acoperita cu vegetatie.

- culvert superstructure, made of graved stone masonry has dislocations, cracks, infiltrations;
- culvert infrastructure made of brick masonry has dislocations, fissures, calcifications.
- stone pitching inside culvert is damaged and colmated with stone and brick rubbish;
- the quarter cones stone covered are grassy at joints and have aones with detached stones;
- the stone headwalls from both culvert ends are damaged, have major cracks;
- the riverbed is relative contoure, but covered by vegetation.
