**Studiu de Fezabilitate pentru Modernizarea
liniei feroviare Caransebeș – Timișoara – Arad**

**EXPERTIZĂ TEHNICĂ
PODEȚ KM 35+231**

PODEȚ Km 35+231 linia CF 218 Timișoara-Arad

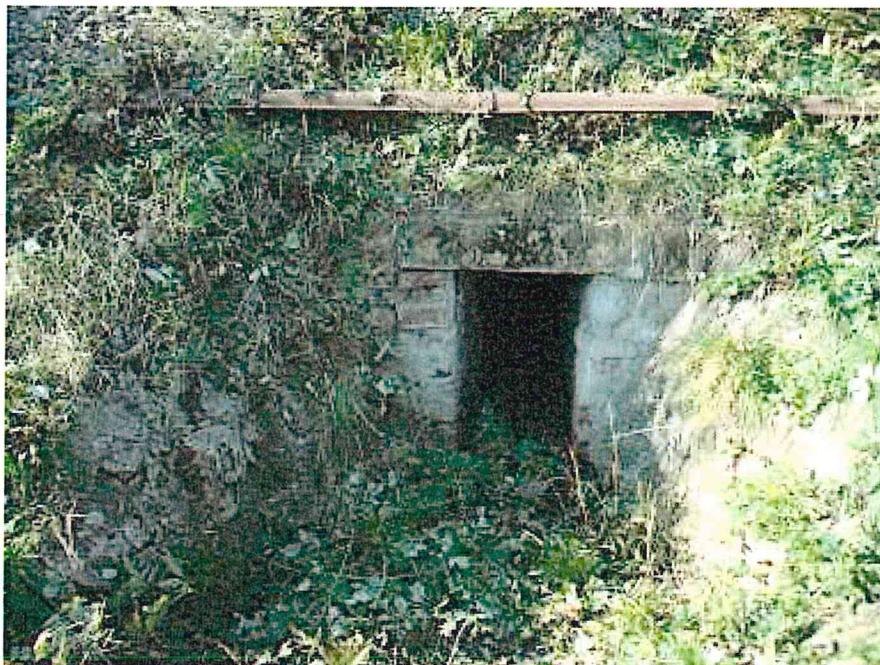
FOTO 1. Vedere dreapta podeț dalat

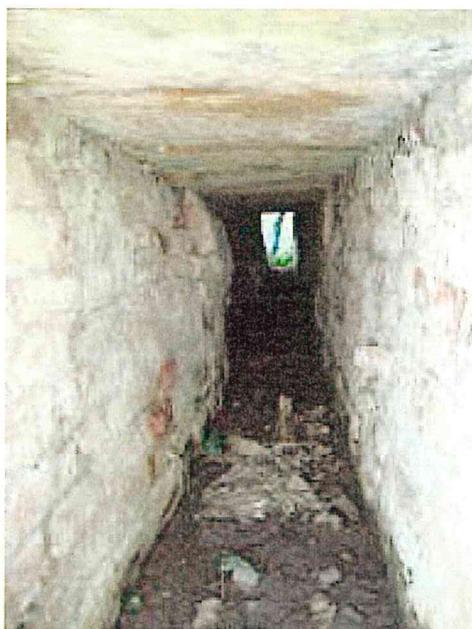
- Înălțimea liberă în podeț este 0.70m pe partea stângă și 0.80m pe partea dreaptă;
- Suprastructura podețului alcătuită din moloane de piatră cioplite prezintă dislocări, crăpături, infiltrări (FOTO 2 și 7 – Anexa 1);
- Infrastructura podețului alcătuită din zidărie de cărămidă prezintă dislocări, fisuri, calcifieri (FOTO 2, 3, 5 și 6 – Anexa 1);
- Pereul de piatră din podeț este degradat și colmatat cu resturi de piatră și cărămidă (FOTO 2 și 6 – Anexa 1);
- Racordarea cu terasamentul se face cu sferturi de con acoperite cu piatră care sunt înierbate la rosturi și au zone cu pietre desprinse (FOTO 1 și 4 – Anexa 1);
- Scările de taluz sunt acoperite de piatră spartă (FOTO 8 – Anexa 1);
- Timpanele podețului sunt acoperite de vegetație și piatră spartă (FOTO 4 și 8 – Anexa 1).

FOTO 2. Interior podeț dalat

- se vor executa lucrări de curățare și decolmatare la interior;
- se vor realiza reparații prin cămășuire cu beton ale suprafețelor degradate;
- hidroizolația se va reface în totalitate având în vedere infiltrările ce pot fi observate la intrados, pe toată lungimea podețului;
- se vor realiza racordările podețului cu terasamentele prin execuția unor aripi din beton monolit/prefabricate sau sferturi de con pereate;
- se vor repara timpanele ce asigură stabilitatea prismului de piatră spartă;

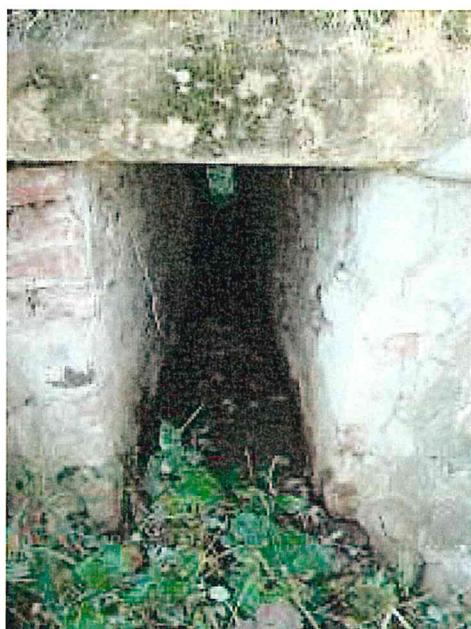
FOTO 3. Timpan podeț dalat.

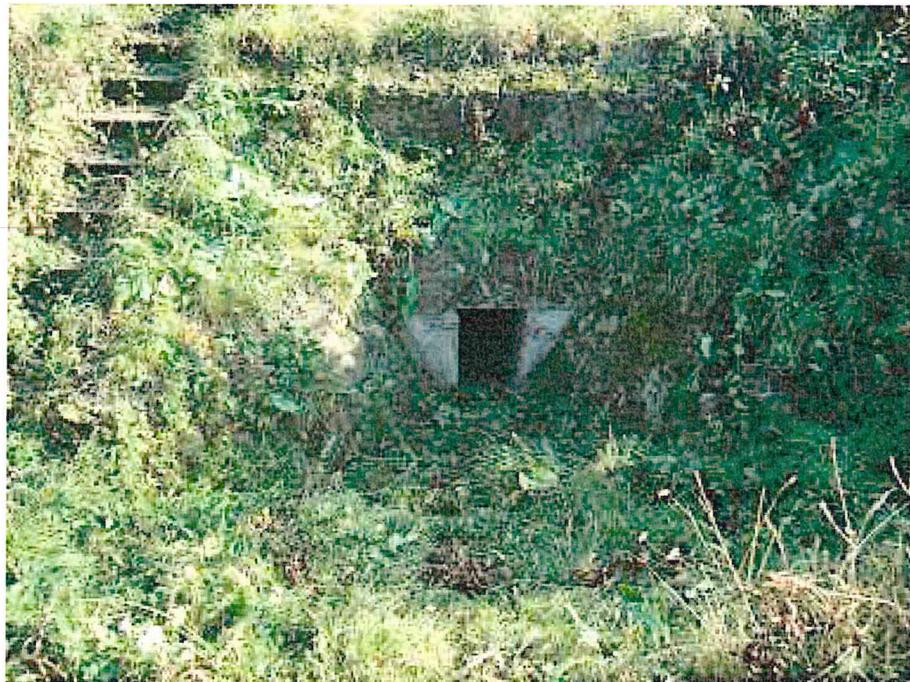
FOTO 4. Vedere stânga podeț dalat

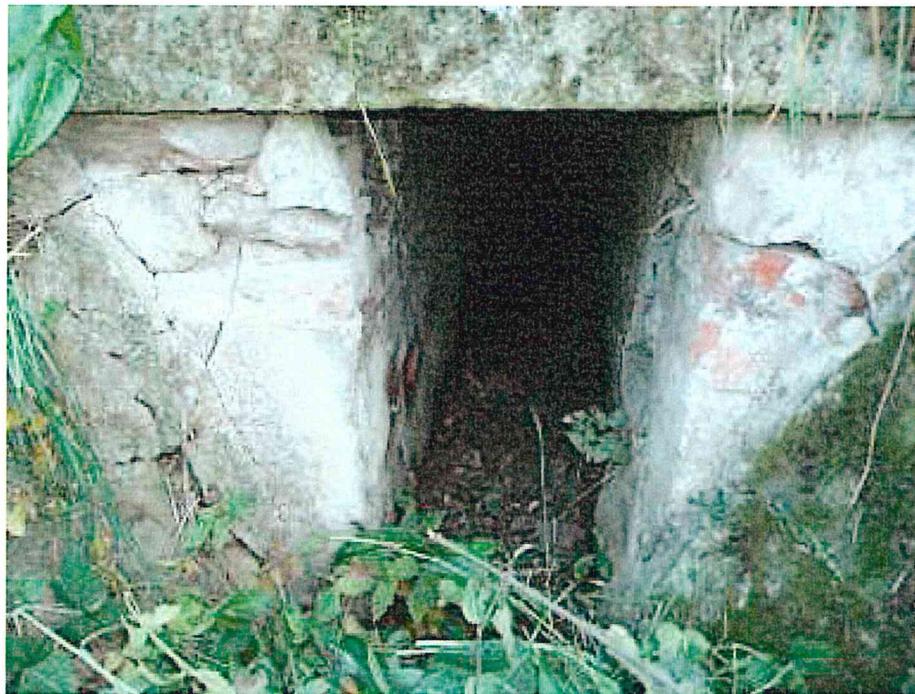
FOTO 5. Pereți degradăți podeț dalat

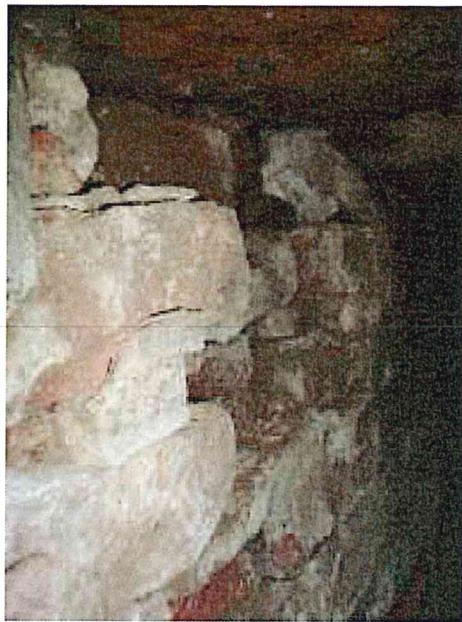
FOTO 6. Perete cu cărămizi dislocate

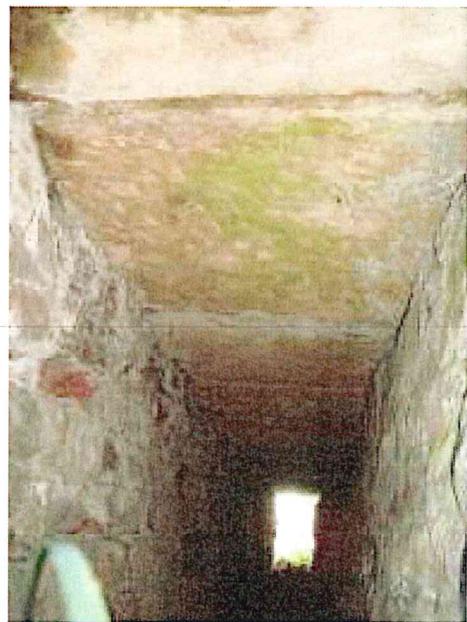
FOTO 7. Interior podeț dalat

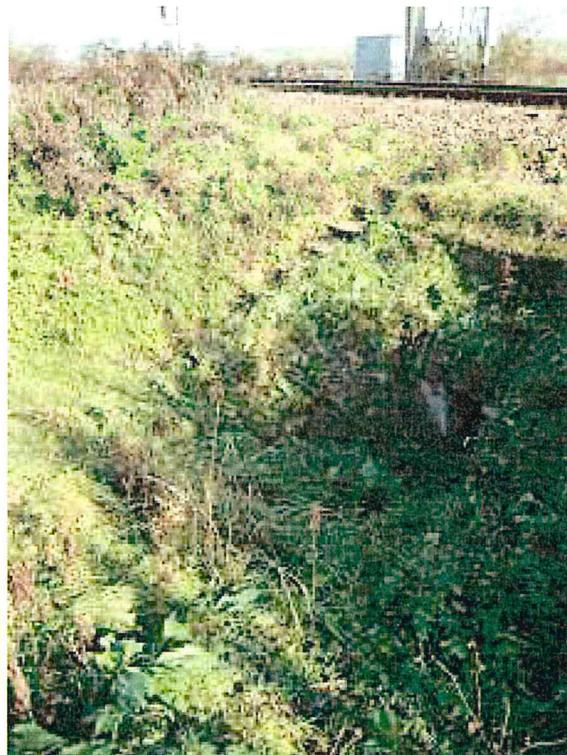
- la data vizitei în amplasament nu era apă în albia râului;
- albia este parțial conturată și acoperită cu vegetație (FOTO 8 – Anexa 1).

FOTO 8. Albie podeț stânga

- se va curăța albia atât în amonte, cât și în aval de podeț;
- se va repara pereul la interior, pe toată lungimea podețului.

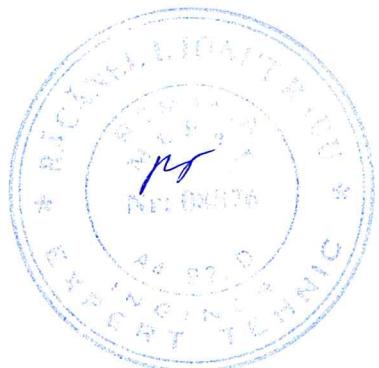
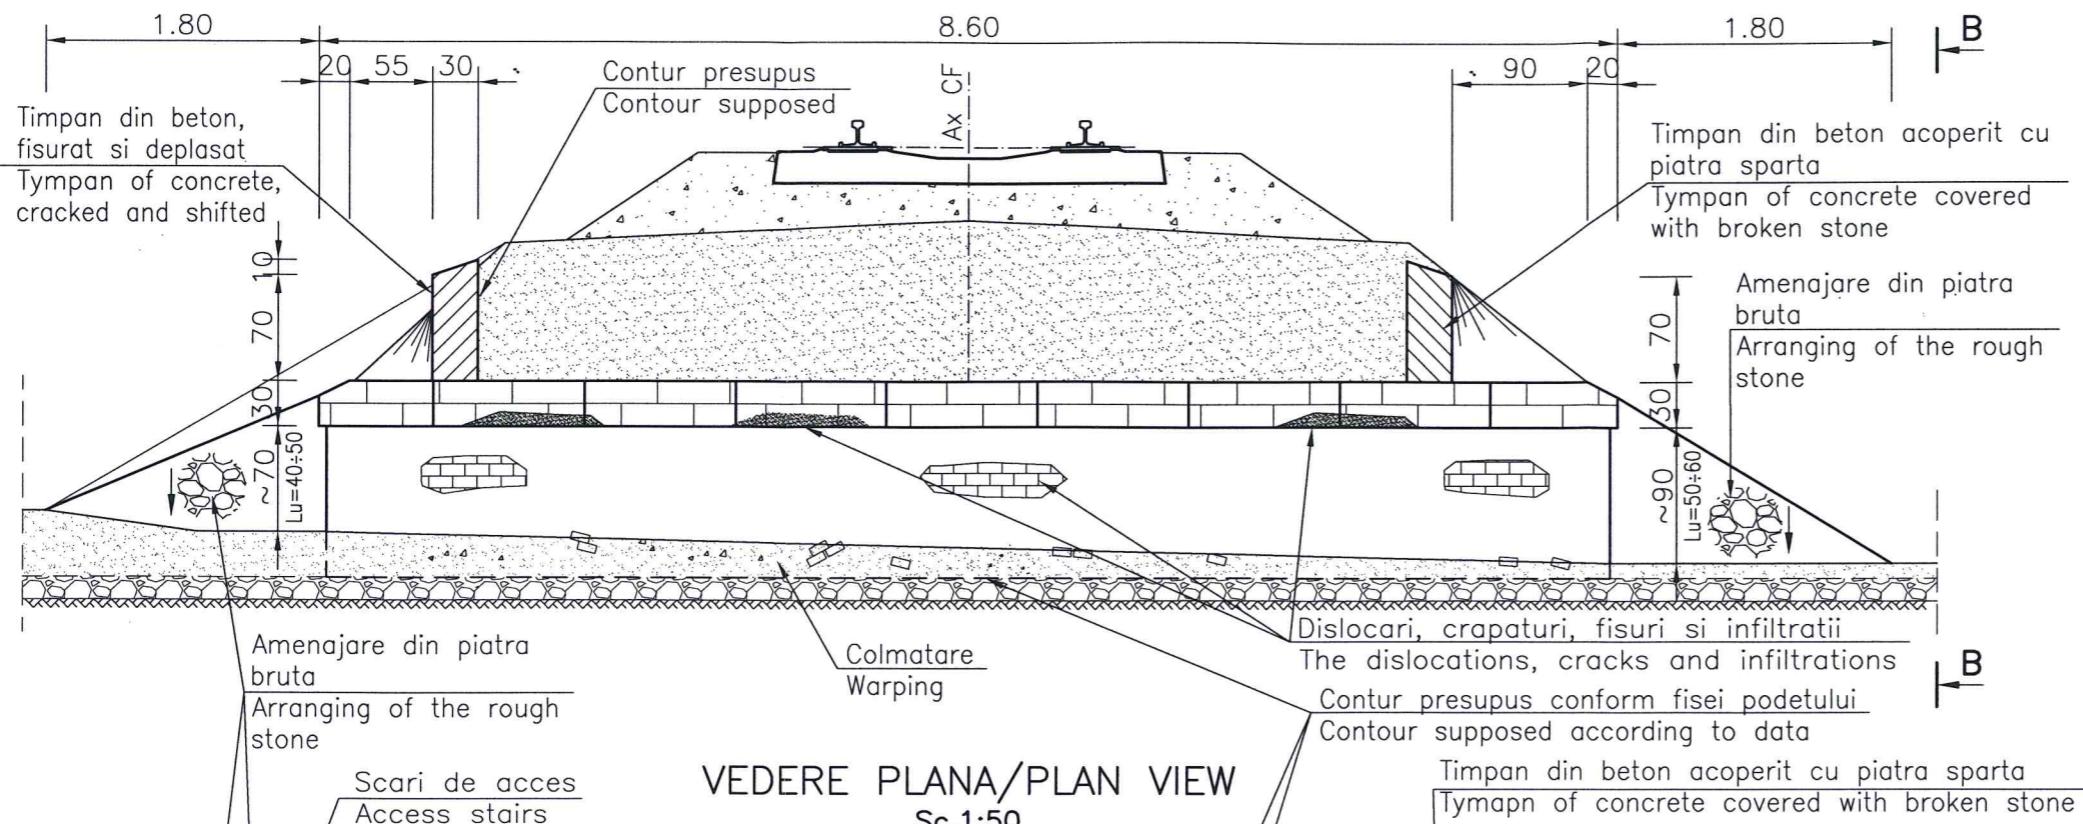
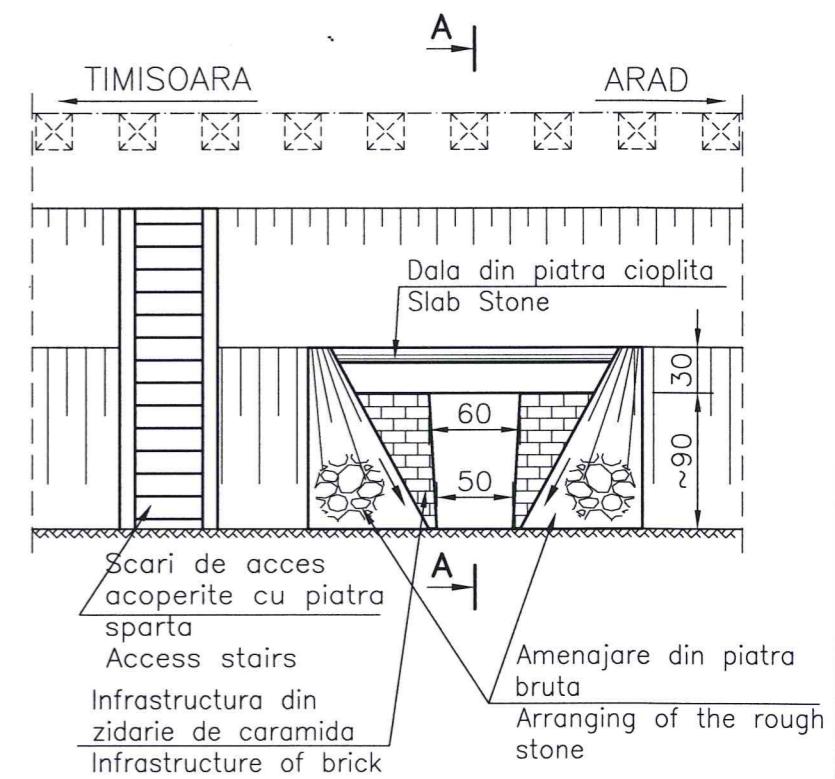
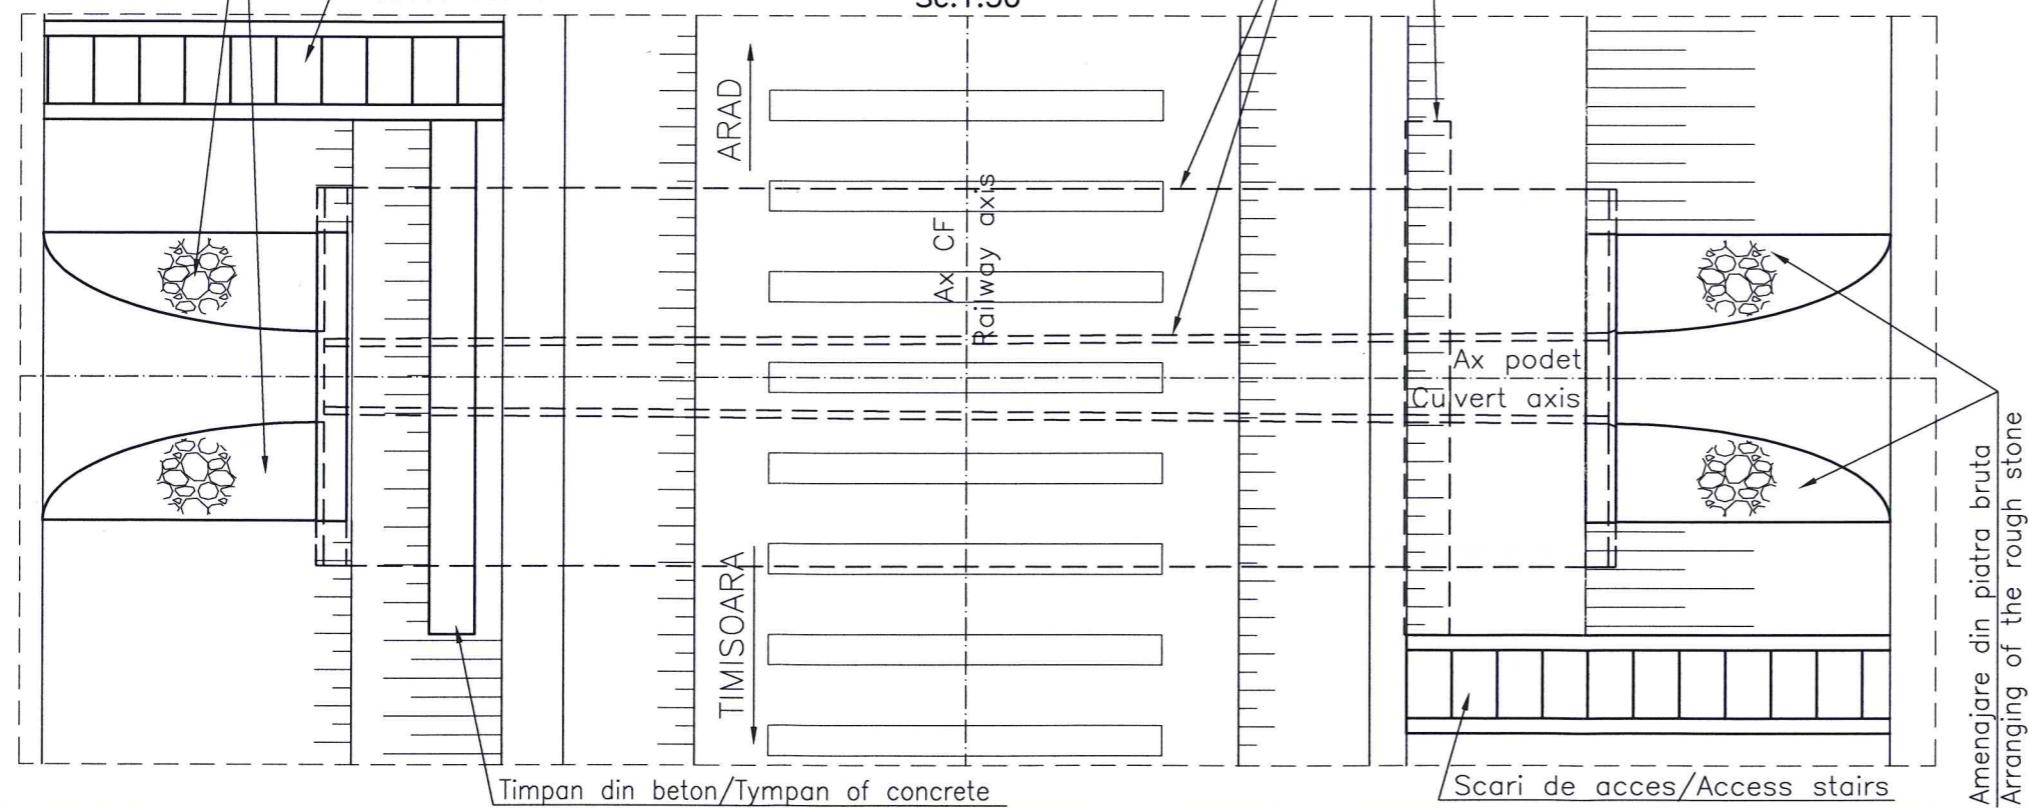
RELEVU PODET KM 35+231
CULVERT SURVEY KM 35+231

- Suprastructura podetului este alcătuită din dale din piatră cioplita și prezintă dislocări, crapături și infiltrări;
- Infrastructura podetului este alcătuită din zidarie de cărămidă și prezintă dislocări și fisuri;
- Podetul este colmatat pe toată lungimea acestuia cu pamant, piatră spartă, caramizi, etc.;
- Timpanul vizibil prezintă fisuri și defecte de fata vazută;
- Racordarea cu terasamentul este realizată cu pereu din piatră bruta;
- Amenajarea din piatră bruta este înierbată și degradată.
