Studiu de Fezabilitate pentru Modernizarea liniei feroviare Caransebeș – Timișoara – Arad

**EXPERTIZĂ TEHNICĂ
PODEȚ KM 35+943**

RAPORT DE EXPERTIZA TEHNICA PODET Km 35+943 linia CF 218 Timisoara-Arad

RELEVEU PODET KM 35+943
CULVERT SURVEY KM 35+943

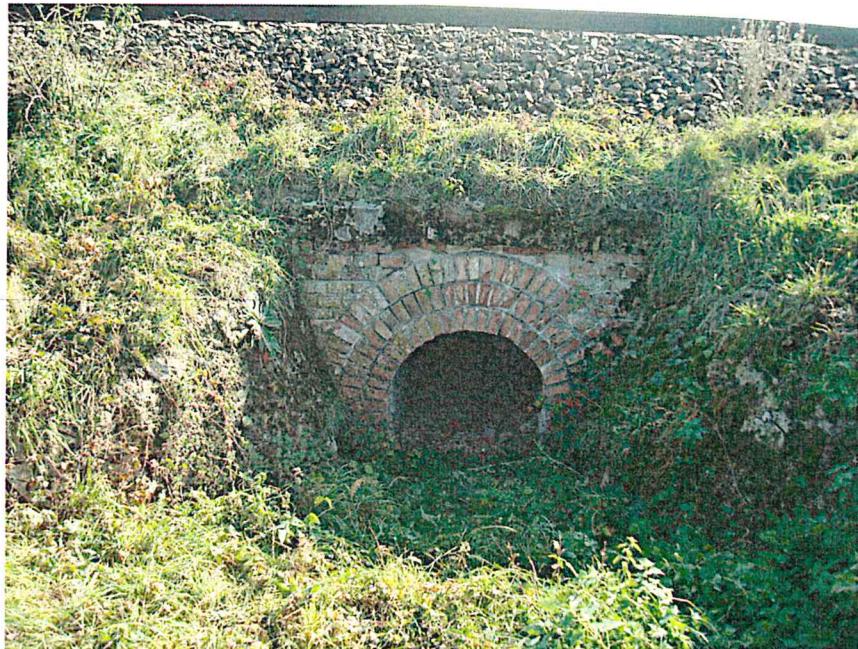
Podetul CF este o bolta cu intrados in plin cintru. Suprastructura si infrastructura podetului sunt din caramida, cu lumina Lu=1.00m si lungime de L=6.70m (FOTO 1, 2, 5 si 6– Anexa 1).

FOTO 1. Vedere stânga podeț boltit

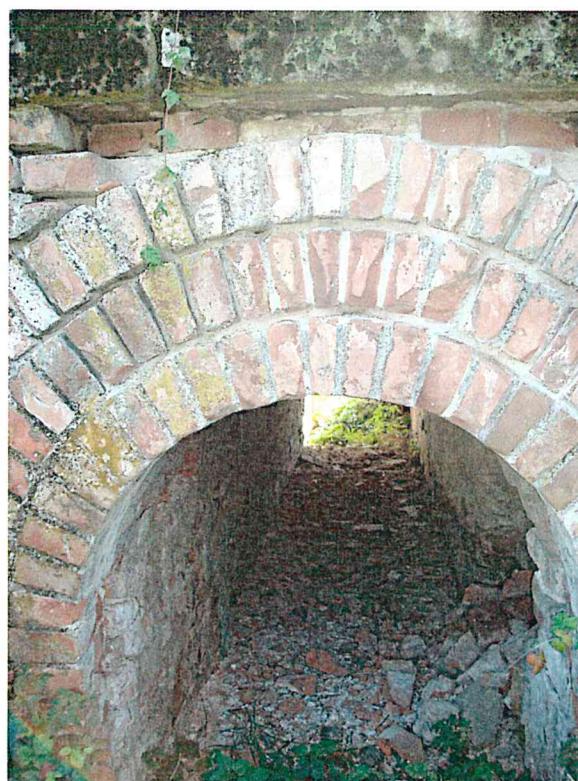
- **La Calea pe podet**
 - Podetul asigura traversarea pentru o linie de cale ferată electricificată.
- **Podet boltit din zidarie caramida**
 - Lungimea podetului este de 6.70m;
 - Înaltimea liberă în podet este de 0.90m;
 - Suprastructura podetului alcătuită din zidarie caramida prezintă dislocări mari și crapaturi (FOTO 2, 4 și 5 – Anexa 1);

- Infrastructura podetului alcătuită din zidarie de caramida prezintă dislocări, prăbușiri locale (FOTO 2, 3, și 5 – Anexa 1);
 - Pereul de piatră din podet este degradat și acoperit cu resturi de piatră și caramida (FOTO 2 și 5 – Anexa 1);
 - Racordările cu terasamentul sunt sferturi de con din piatră brută, cele de pe partea dreapta sunt parțial prăbușite, peste care a căzut piatră spartă din terasament (FOTO 1, 6 și 7 – Anexa 1);
 - Pe fețele timpanelor sunt dislocări ale zidăriei din caramida (FOTO 2 și 6 – Anexa 1).
- ***La albie în zona podetului:***
 - la data vizitei în amplasament nu era apă în albia raului;
 - albia este parțial conturată și este acoperita cu vegetație.

FOTO 2. Boltă prăbușită pe partea dreaptă

- se vor executa lucrări de curătare și decolmatare la interior;
- se vor realiza reparări prin camasuire cu beton ale suprafetelor degradate;
- se vor realiza racordările podetului cu terasamentul prin execuția unor aripi din beton monolit/prefabricate;
- se vor repara timpanele ce asigură stabilitatea prismului de piatră spartă;
- se va curăta albia atât în amonte, cât și în aval de podet;
- se va repara pereul la interior, pe toată lungimea podetului.

Aceasta solutie presupune dezafectarea podetului existent si inlocuirea acestuia cu un podet nou. Tipul, alcatuirea si dimensiunile noului podet se vor stabili de catre proiectant, pe baza datelor avute la dispozitie.

In consecinta se recomanda adoptarea solutiei 2.

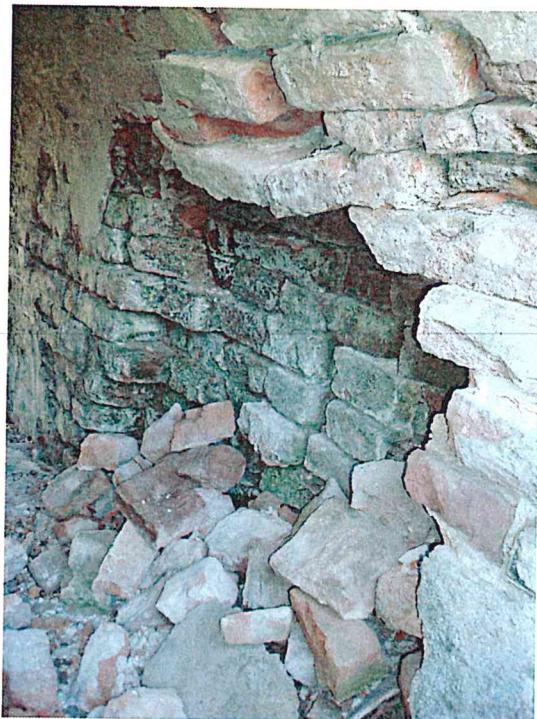
FOTO 3. Perete cărămidă prabușit

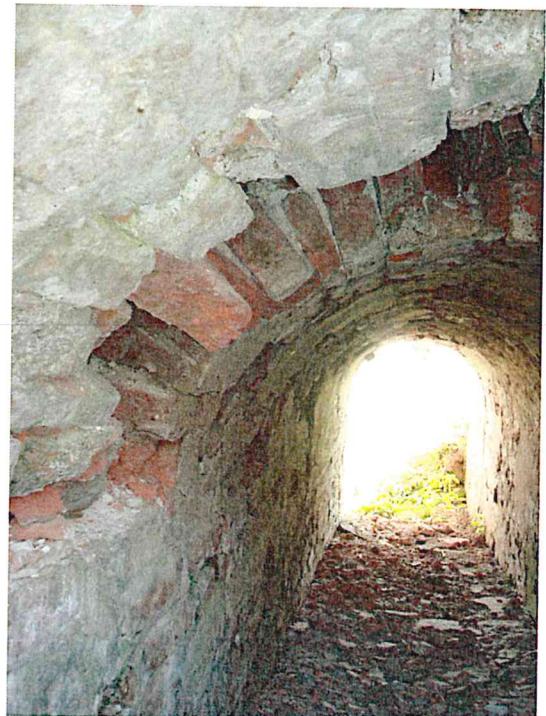
FOTO 4. Intrados podeț boltit

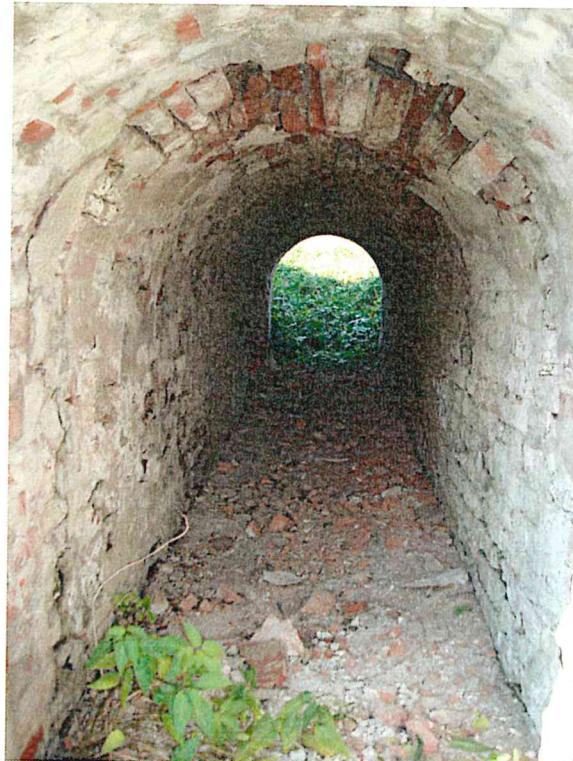
FOTO 5. Boltă și pereu degradate

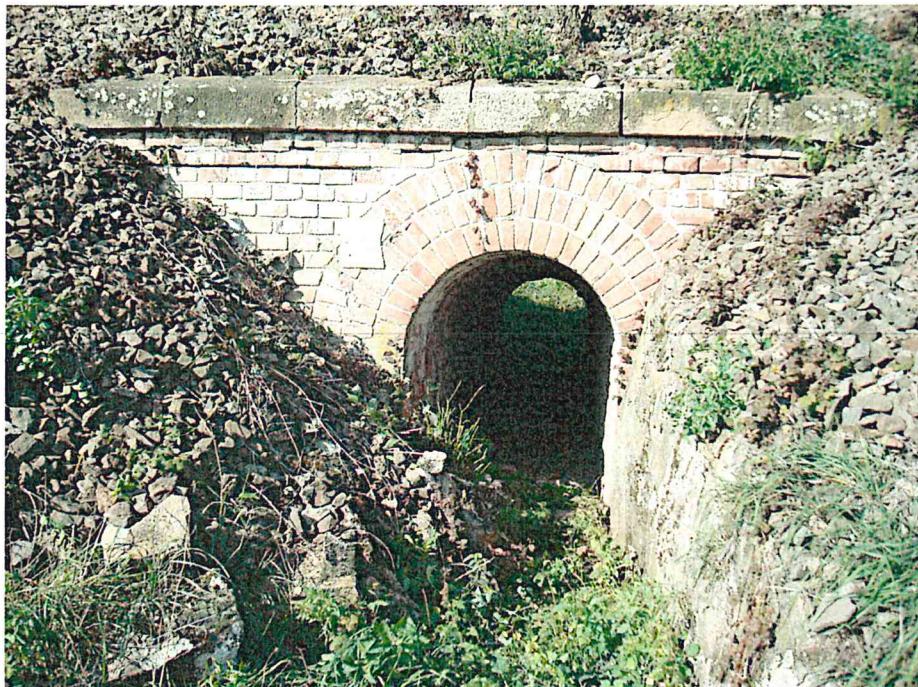
FOTO 6. Vedere dreapta podeț boltit

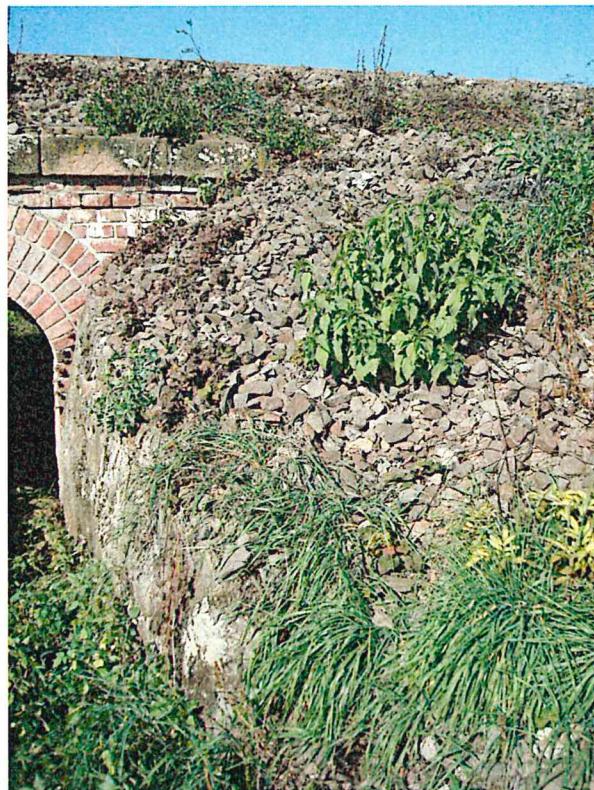
FOTO 7. Racordare dreapta acoperită cu piatră spartă

- se vor executa lucrari de decolmatare a podetului la interior;
- se va asigura stabilitatea prismului de piatra sparta;
- se vor reface provizoriu racordarile cu terasamentul.

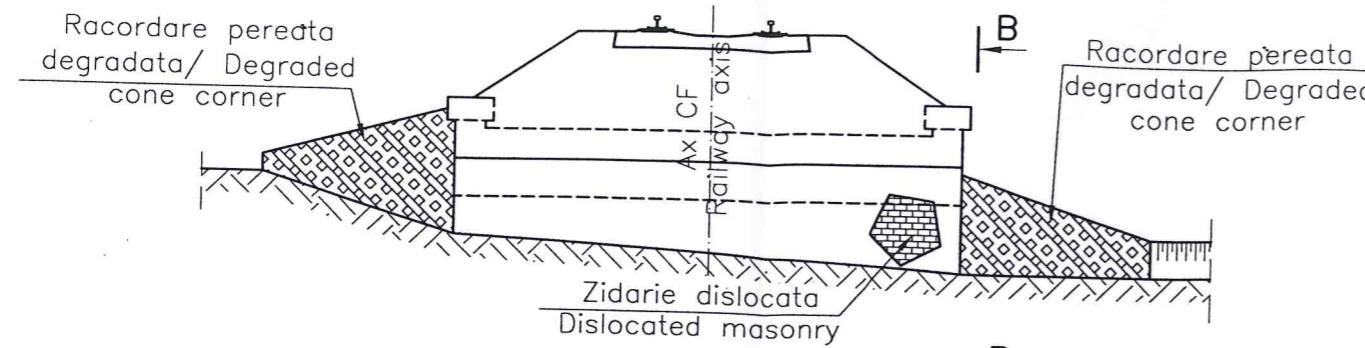
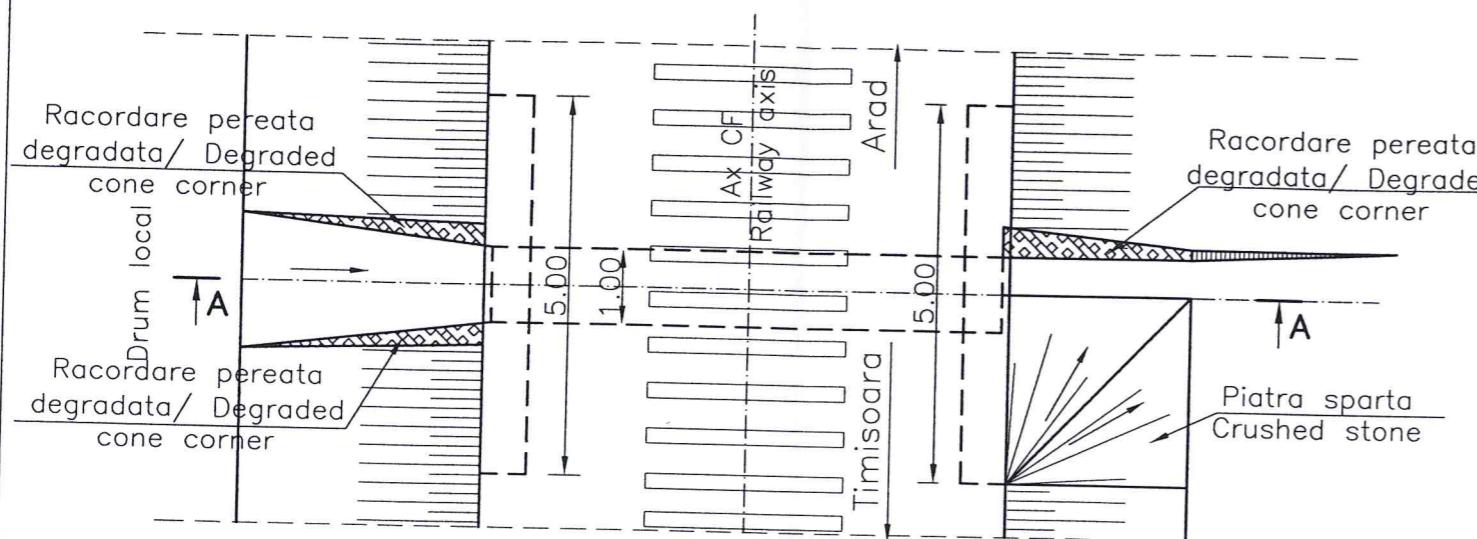
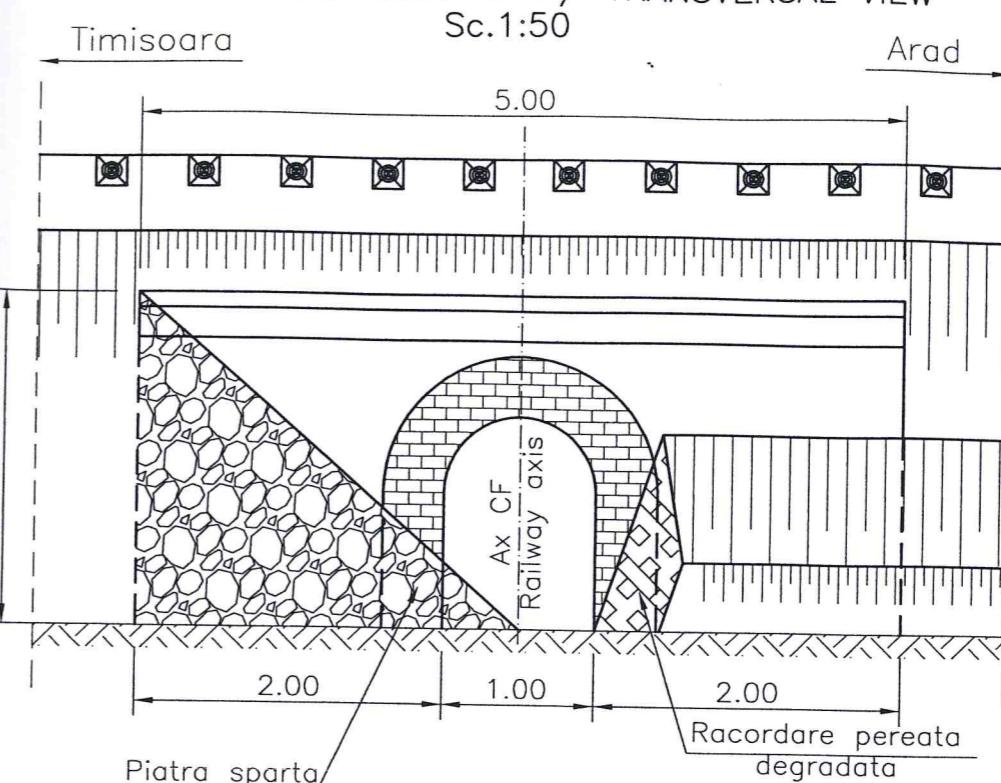
1. Inaltimea libera in podet este de 0.90m
2. Suprastructura podetului, alcătuită din zidarie caramida prezintă dislocări mari și crăpături
3. Infrastructura podetului alcătuită din zidarie de caramida prezintă dislocări, prăbușiri locale;
4. Pereul de piatră din podet este degradat și acoperit cu resturi de piatră și caramida;
5. Racordările cu terasamentul sunt sferturi de con din piatră brută, cele de pe partea dreaptă sunt parțial prăbușite, peste care a căzut piatră spartă din terasament;
6. Pe fețele timpanelor sunt dislocări ale zidăriei din caramida.
