**Studiu de Fezabilitate pentru Modernizarea
liniei feroviare Caransebeș – Timișoara – Arad**

**EXPERTIZĂ TEHNICĂ
PODEȚ KM 36+261**

PODEȚ Km 36+261 linia CF 218 Timișoara-Arad

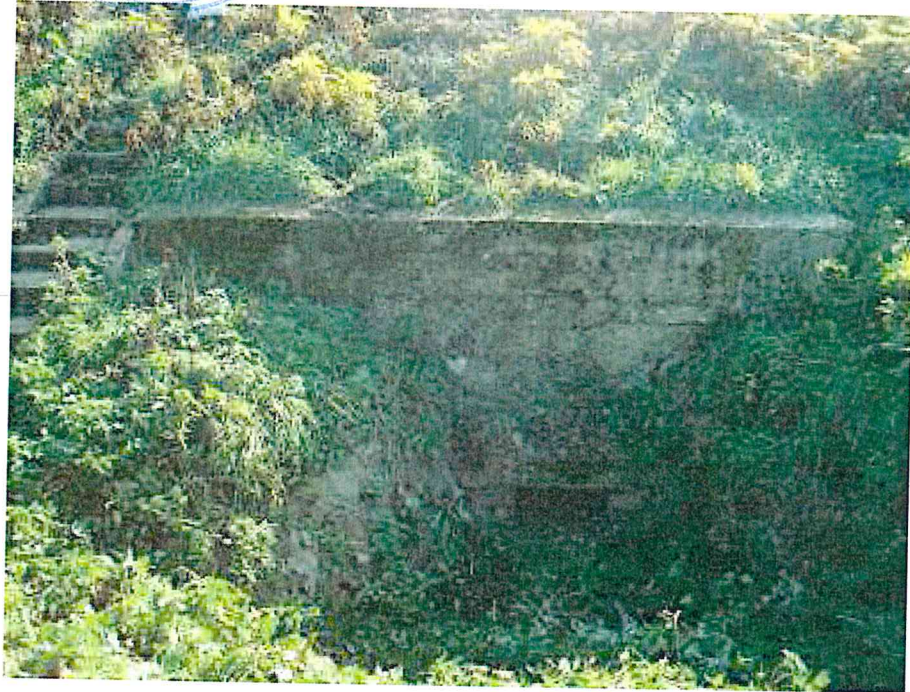
FOTO 1. Vedere dreapta podeţ dalat

- Scările de taluz sunt acoperite de piatră spartă;
- Timpanele din beton este deteriorat (prezintă defecte de față văzută ale betonului) (FOTO 1 și 2 – Anexa 1).

- la data vizitei în amplasament nu era apă în albia râului;
- albia este parțial conturată (la ieșire și intrare în podeț) și acoperită cu vegetație. (FOTO 1 și 2 – Anexa 1).

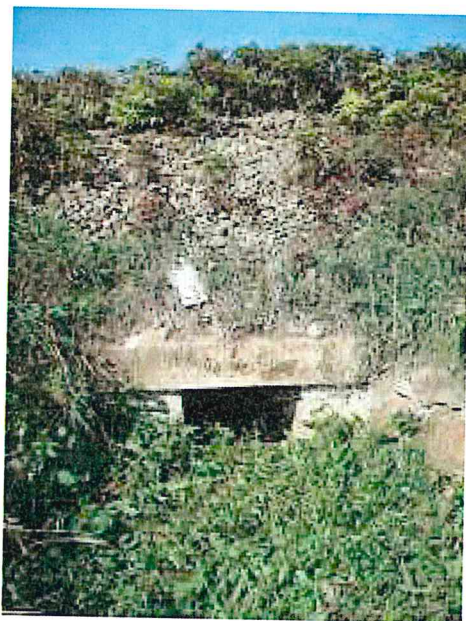
FOTO 2. Vedere stânga podeţ dalat

- Pereul de piatră din podeț este degradat și colmatat cu resturi de piatră și cărămidă (FOTO 4 și 5 – Anexa 1);
- Racordarea cu terasamentul se face cu sferturi de con acoperite cu piatră care sunt înierbate la rosturi și au zone cu pietre desprinse (FOTO 2 și 3 – Anexa 1);

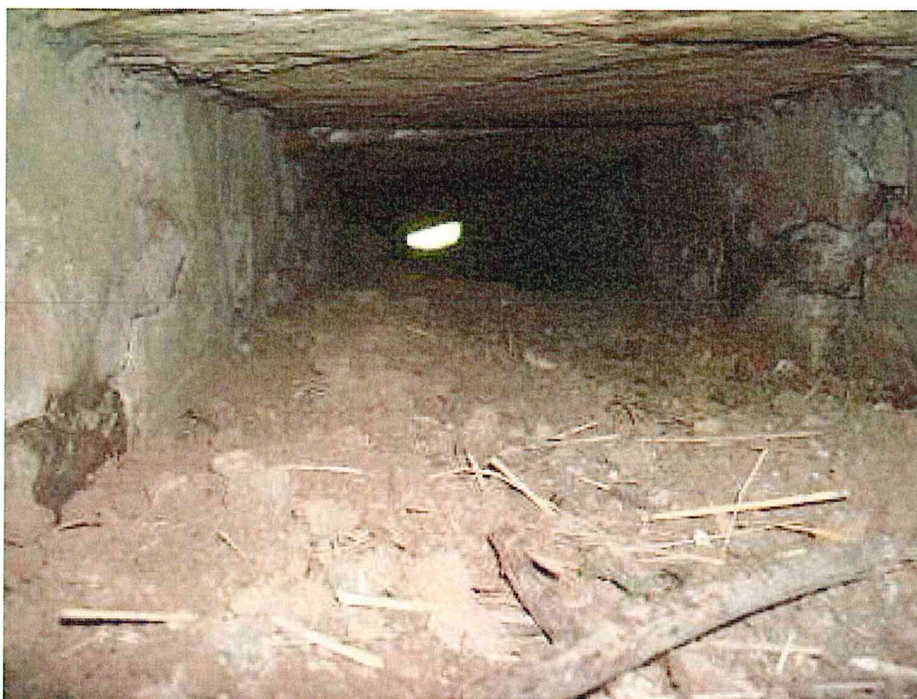
FOTO 4. Interior podeţ dalat obturat

- Lungimea podețului este de 11.80m;
- Înălțimea liberă în podeț variază de la o intrare la alta de la 0.30m până la 0.40m;
- Suprastructura podețului alcătuită din moloane de piatră cioplite prezintă dislocări, crăpături, infiltrații (FOTO 4, 5 și 7 – Anexa 1);

- Infrastructura podețului alcătuită din zidărie de cărămidă prezintă dislocări, fisuri, calcifieri (FOTO 4, 5 și 7 – Anexa 1);
- Secțiunea de scurgere a podețului este colmatată în proporție de 90% din cauza dislocării moloanelor de piatră și a zidăriei (FOTO 4 și 5 – Anexa 1);

- se vor executa lucrări de curățare și decolmatare la interior;
- se vor realiza reparații prin cămășuire cu beton ale suprafețelor de degradate ;
- hidroizolația se va reface în totalitate având în vedere infiltrațiile ce pot fi observate la intrados, pe toată lungimea podețului;
- se vor realiza racordările podețului cu terasamentul prin execuția unor aripi din beton monolit/prefabricate sau sferturi de con pereate;
- se vor repara timpanele ce asigură stabilitatea prismului de piatră spartă;
- se va curăța albia atât în amonte, cât și în aval de podeț;
- se va repara pereul la interior, pe toată lungimea podețului.

- se vor executa lucrări de decolmatare a podețului la interior;
- se va asigura stabilitatea prismului de piatră spartă;
- se vor reface provizoriu racordările cu terasamentul;

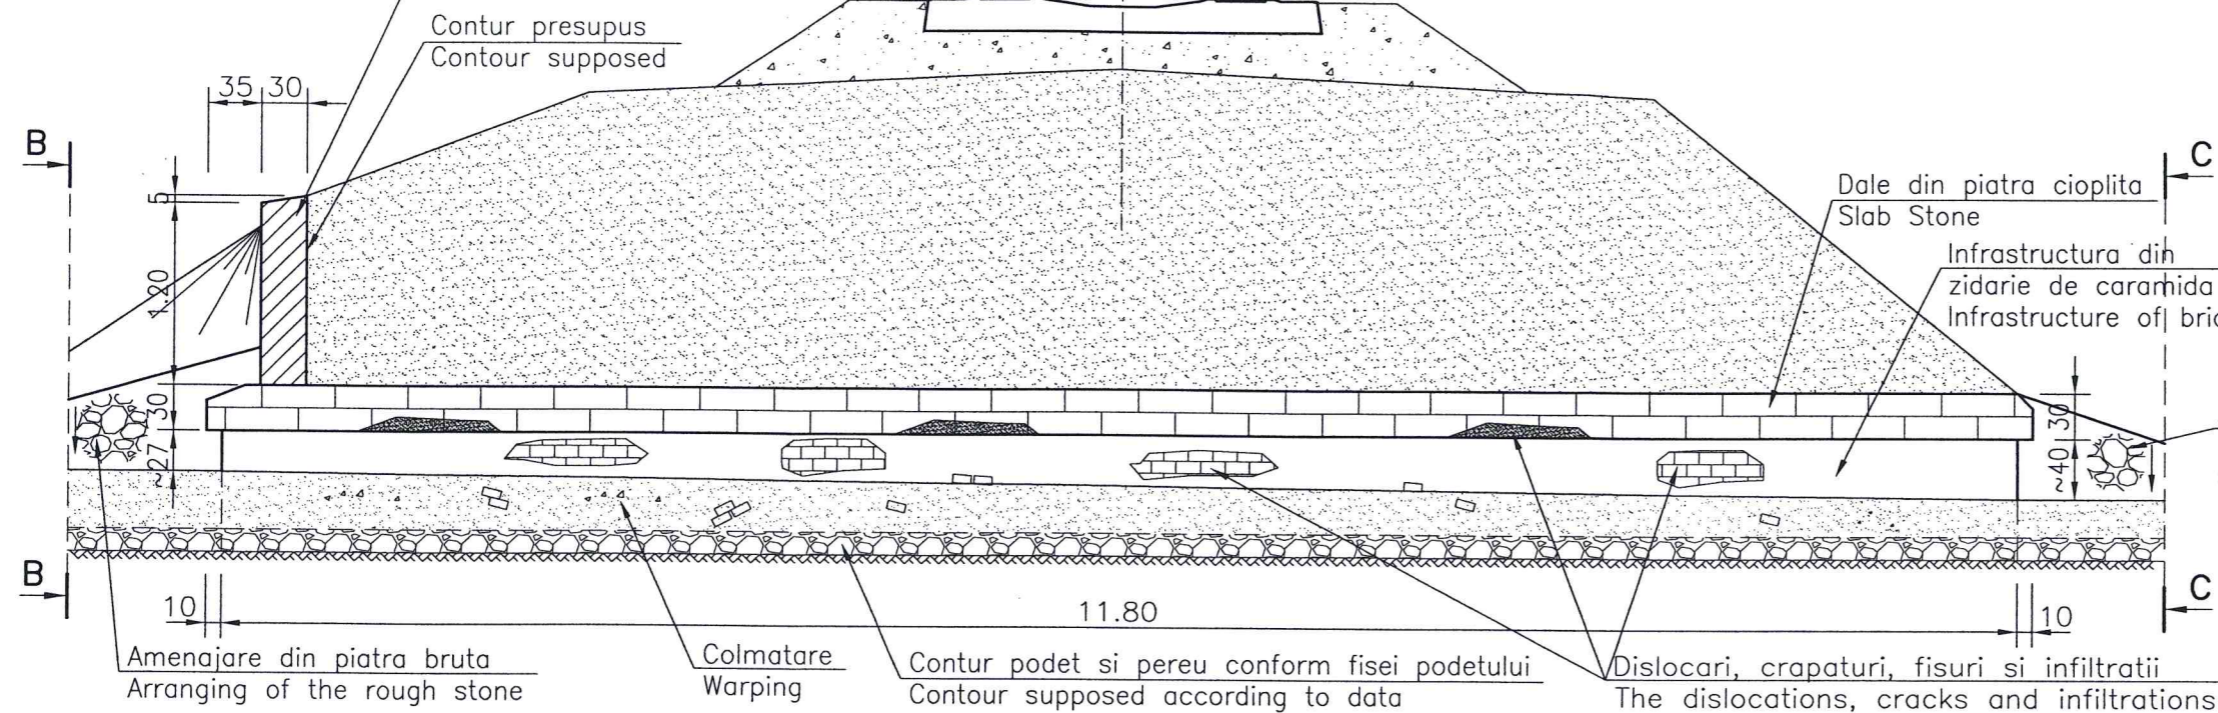
SECTIUNE A-A/SECTION A-A

Defecte de fata vazuta pe timpanul din beton
Defects tympan

1. Suprastructura podetului este alcatuita din dale din piatra cioplita si prezinta dislocari, cãrapaturi si infiltratii;
2. Infrastructura podetului este alcatuita din zidarie de caramida si prezinta dislocari si fisuri;
3. Podetul este colmatata pe toata lungimea acestuia cu pamant, piatra sparta, caramizi, etc.;
4. Timpanul din beton simplu prezinta defecte de fata vazuta;
5. Racordarea cu terasamentul este realizata cu peruu din piatra;
6. Amenajarea din piatra bruta este inierbata si degradata.
