**Studiu de Fezabilitate pentru Modernizarea
liniei feroviare Caransebeș – Timișoara – Arad**

EXPERTIZĂ TEHNICĂ

PODEȚ KM 37+340

PODEȚ Km 37+340 linia CF 218 Timișoara-Arad

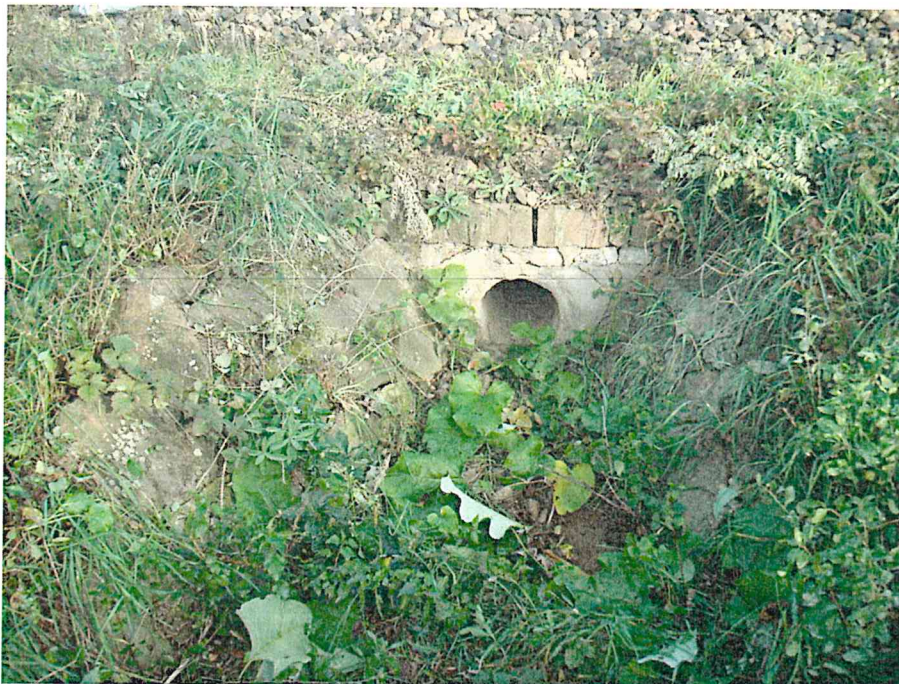
- Podețul CF este un tub din beton cu intrados circular, tronsonat. Tronsoanele s-au deplasat determinând căderea pietrei sparte în interior. Tuburile mai prezintă crăpături și infiltrații la interior (FOTO 3 – Anexa 1);
- Pereul din piatră la intrare în podeț (amonte și aval) este degradat și colmatat cu resturi de piatră spartă (FOTO 1 și 2 – Anexa 1);
- Racordările cu terasamentul sunt înierbate la rosturi și au zone cu pietre desprinse (FOTO 1 și 2 – Anexa 1);
- Timpanele din piatră de la ambele capete ale podețului sunt deteriorate, au crăpături majore (FOTO 1, 2 și 6 – Anexa 1).

FOTO 1. *Vedere amonte podeț tubular*

- se vor repara timpanele ce asigură stabilitatea prismului de piatră spartă;
- se va curăța albia atât în amonte, cât și în aval de podeț;
- se va reface pereul amonte și aval de podeț

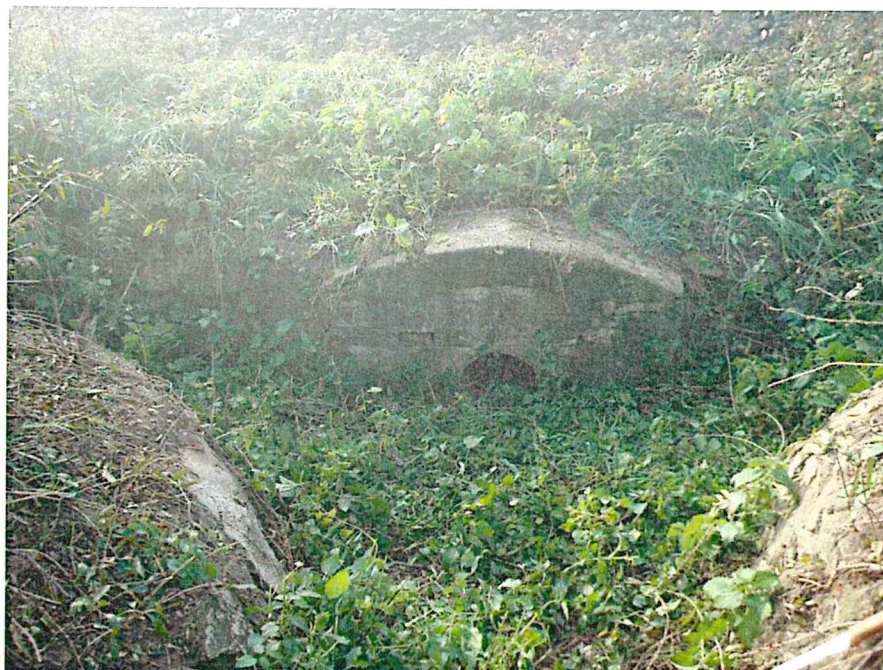
FOTO 2. *Vedere aval podeț tubular*

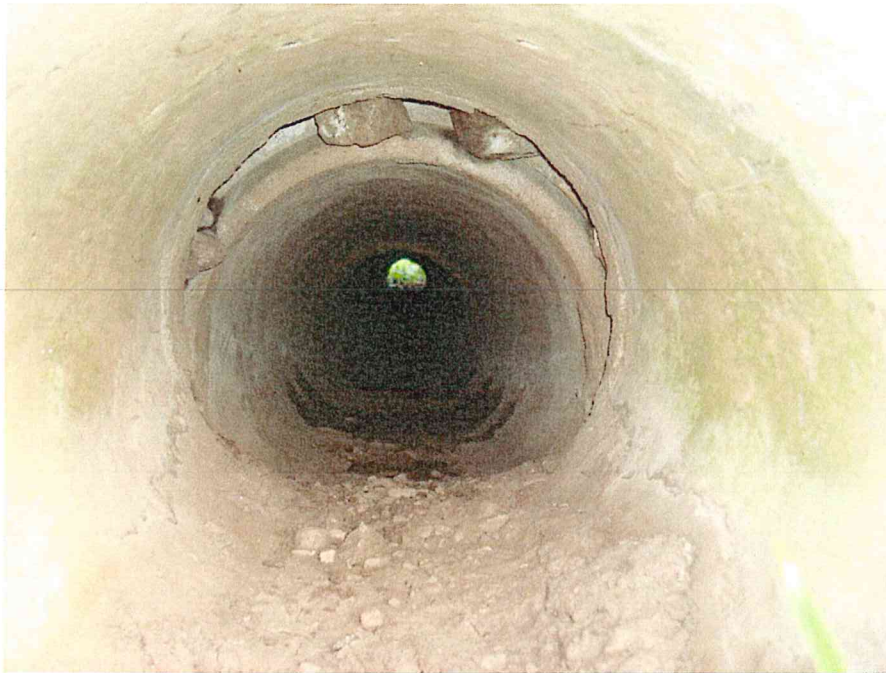
FOTO 3. *Intrados podeț tubular (tronsoane deplasate)*

- se vor executa lucrări de decolmatare a podețului la interior;
- se va asigura stabilitatea prismului de piatră spartă;
- se vor reface provizoriu racordările cu terasamentul;

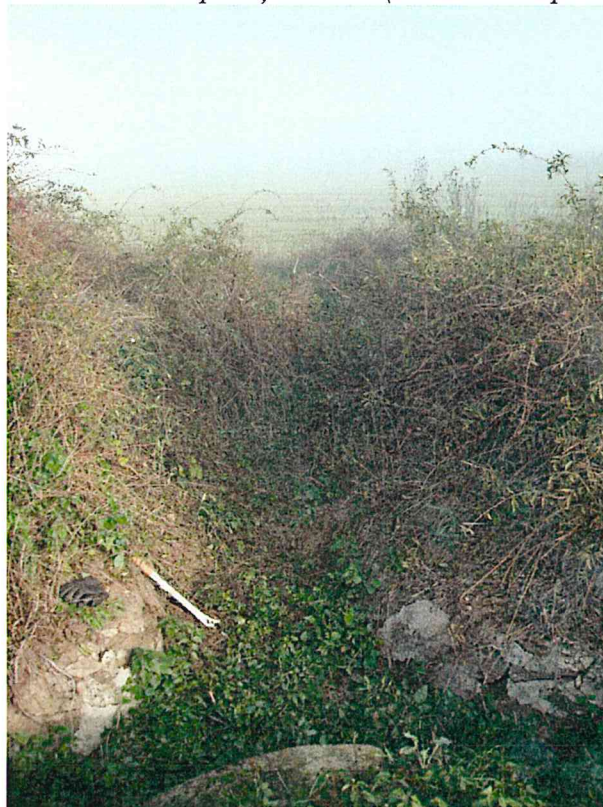
- La data vizitei în amplasament nu era apă în albia râului;
- Albia este parțial conturată (la ieșire și intrare în podeț) și acoperită cu vegetație. (FOTO 4 și 5 – Anexa 1);
- Secțiunea de scurgere a podețului este colmatată pe zona din amonte la intrare în podeț;
- Șanțul de colectare paralel cu linia CF este pereat pe zona podețului dar colmatat cu piatra spartă.

FOTO 4. *Albie amonte cu perei degradat*

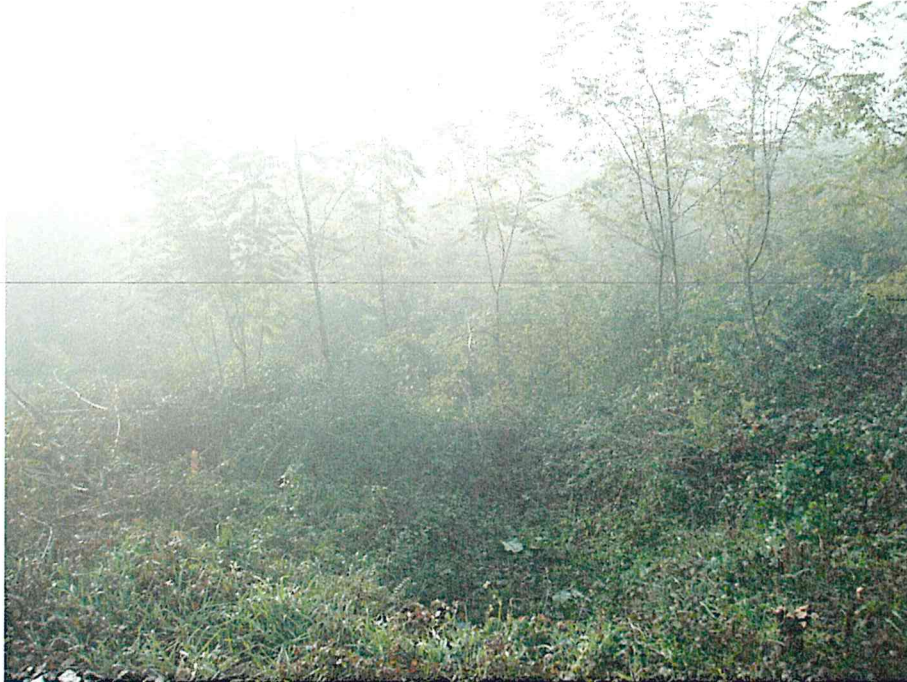
FOTO 5. *Albie aval cu vegetație*

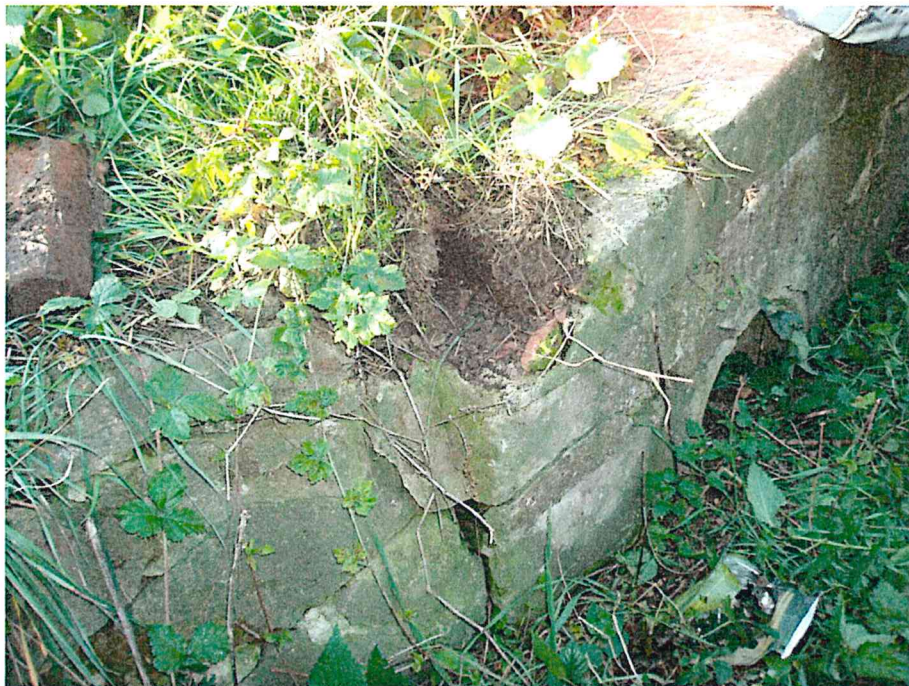
FOTO 6. *Degradări zidărie timpan aval*

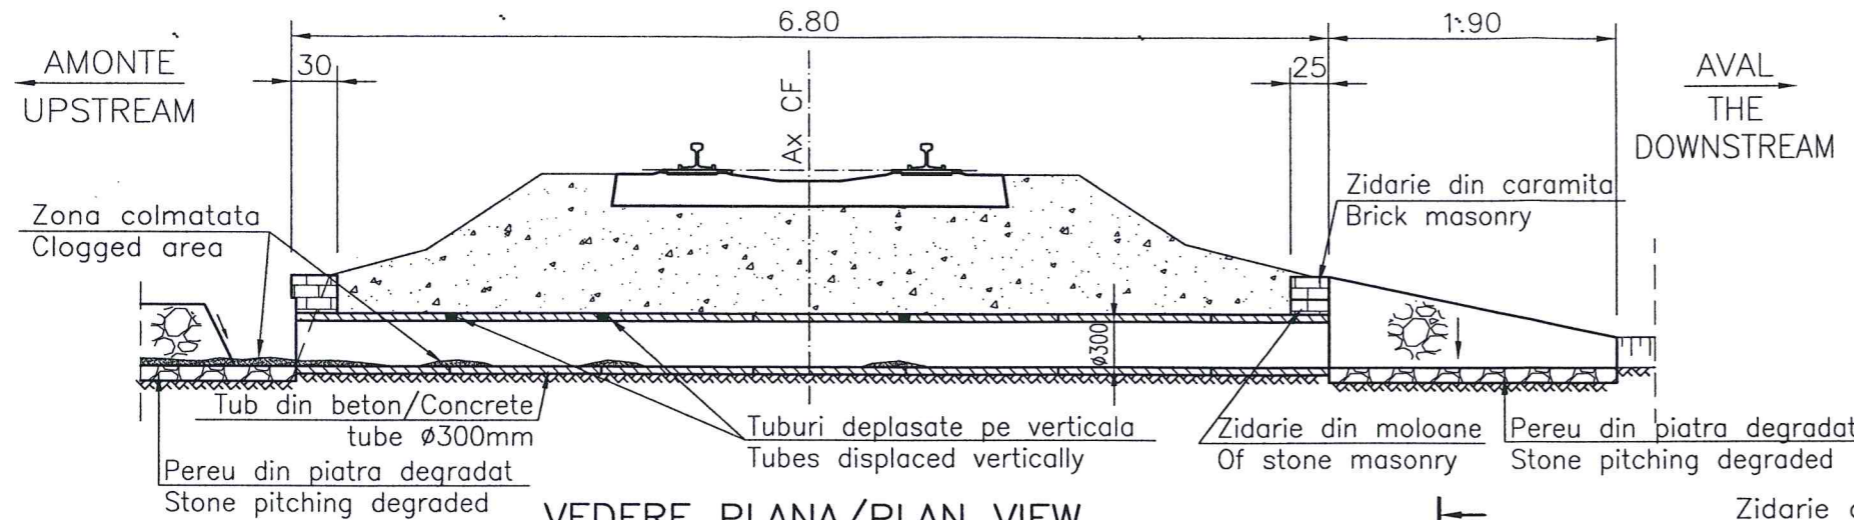
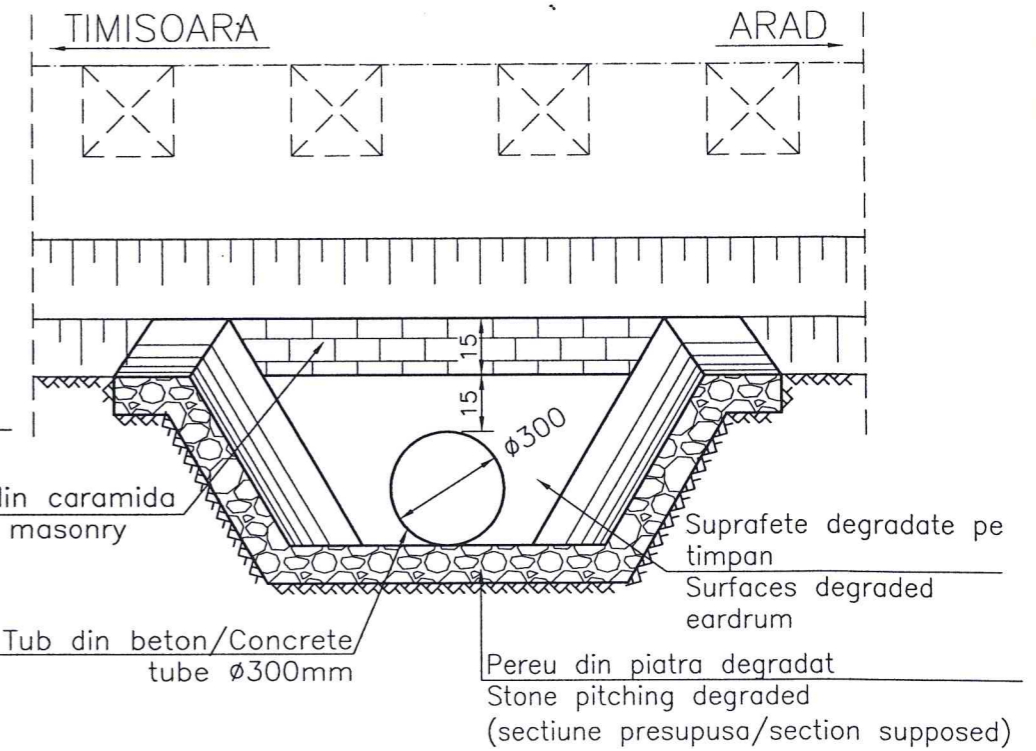
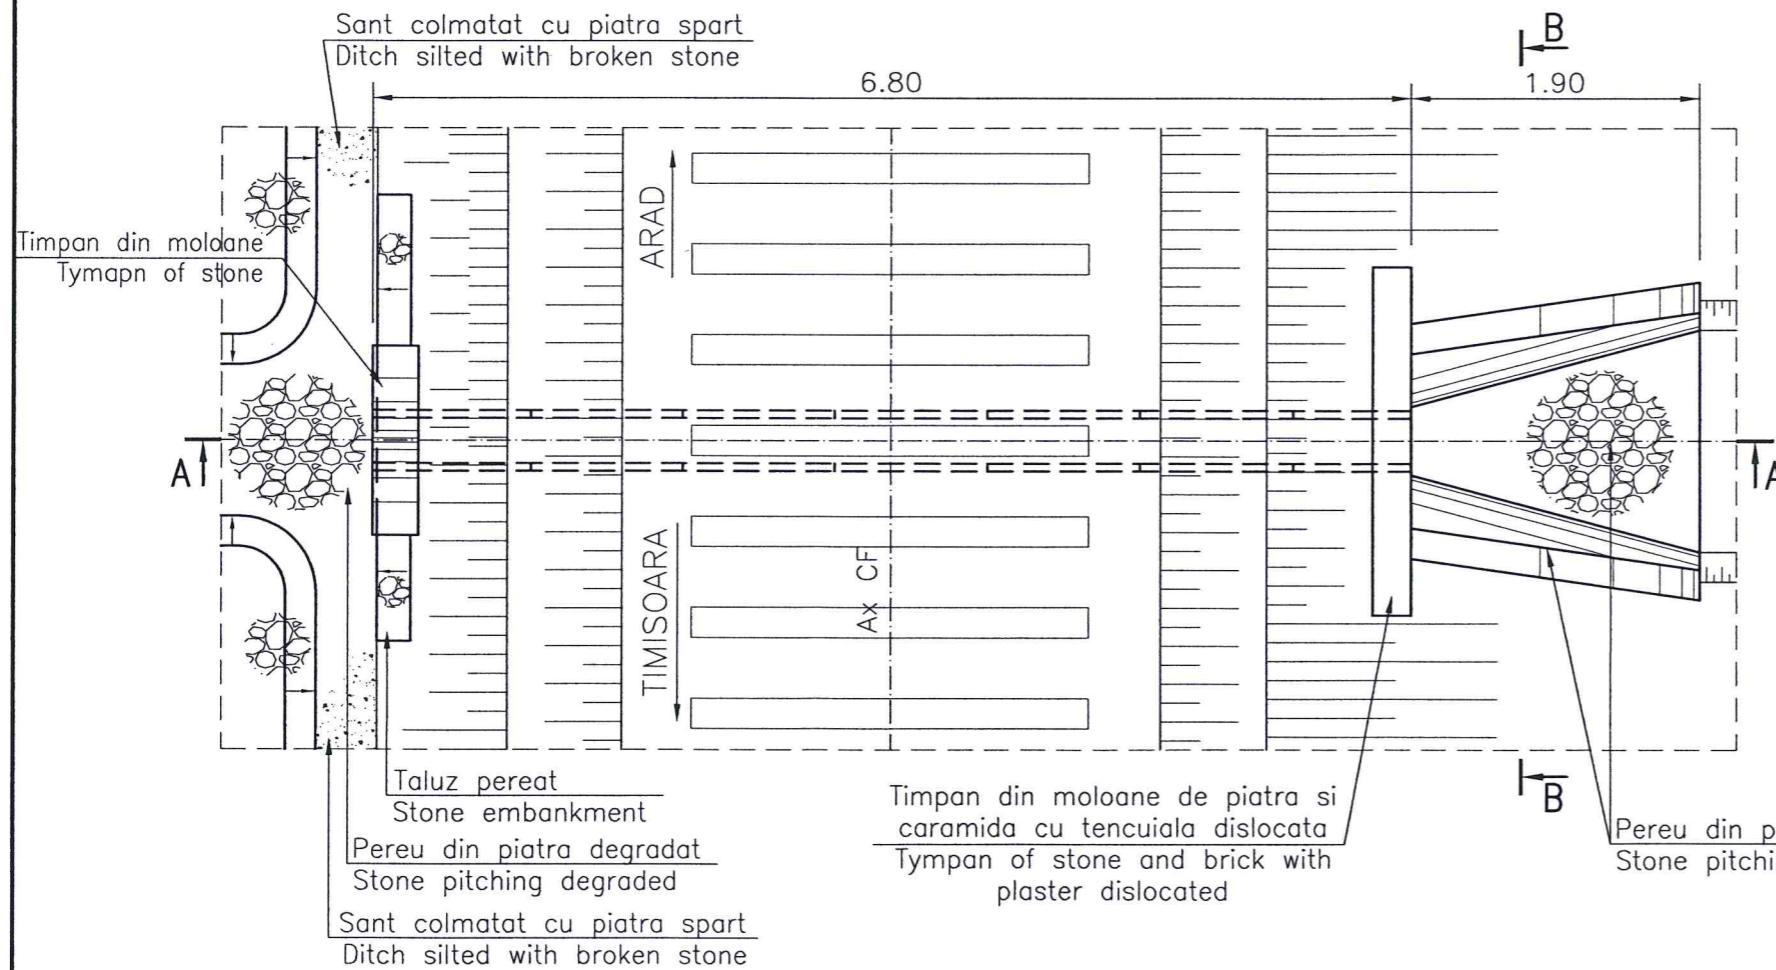
| PROIECTANT GENERAL / GENERAL DESIGNER | | | PROIECTANT DE SPECIALITATE / SPECIALIZED DESIGNER | | | RELEVU PODET KM 37+340 CULVERT SURVEY KM 37+340 | | | | | |

1. Timpanele prezinta degradari majore (tencuiala de pe fetele timpanelor este dislocata);
2. Pereul din amonte si aval ce asigura racordarea cu terasamentul este inerbat si degradat;
3. In amonte podetul este colmatat;
4. Santul de colectare din amonte, paralel cu linia cf. este inerbat pe zona podetului si colmatat in lungul caii;
5. Tuburi din beton deplasate pe verticala cu piatra sparta cazuta intre ele.
6. Albia in amonte este amenajata pe cca. 8.00m.
