**Studiu de Fezabilitate pentru Modernizarea
liniei feroviare Caransebeș – Timișoara – Arad**

EXPERTIZĂ TEHNICĂ

PODEȚ KM 38+743

PODEȚ Km 38+743 linia CF 218 Timișoara-Arad

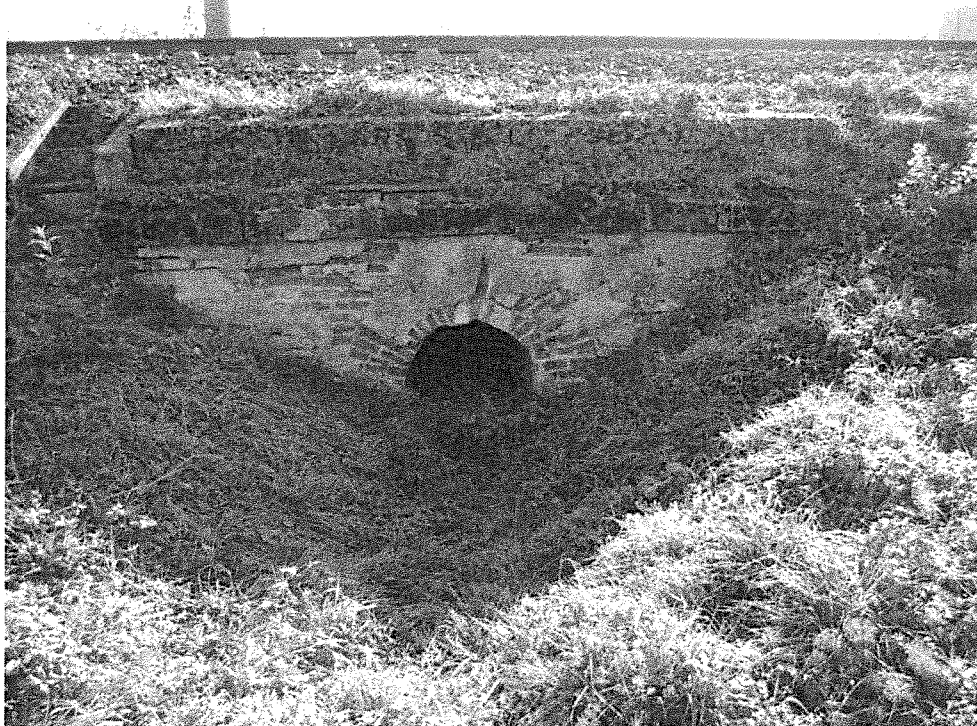
- Pereul nu este vizibil fiind colmatat cu un strat gros de mâl uscat și resturi de cărămizi (FOTO 3 și 5 – Anexa 1);
- Timpanul prezintă fisuri de diferite dimensiuni pe zona supraînălțată din beton (FOTO 2 – Anexa1) ;
- Racordarea cu terasamentul se face cu taluz din pământ înierbat acoperit cu piatra spartă la una din ieșiri (FOTO 1 și 2 – Anexa 1);
- Sunt scări de acces din beton la ambele ieșiri din podeț (FOTO 1, 2 și 6 – Anexa 1).

- la data vizitei în amplasament nu era apă în albia podețului;
- albia este conturată dar acoperită cu vegetație (FOTO 1 și 2 – Anexa 1).

FOTO 1. *Vedere stânga timpan poduț cu tencuiala căzută*

- se vor executa lucrări de curățare și decolmatare la interiorul podețului;
- se vor realiza reparații prin cămășuire ale suprafețelor vizibile;
- se vor realiza timpane noi în locul celor existente, degradate;
- se vor reface racordările cu terasamentul;
- se va curăța albia atât în amonte, cât și în aval de podeț;
- se va executa un pereu la interior, pe toată lungimea podețului.

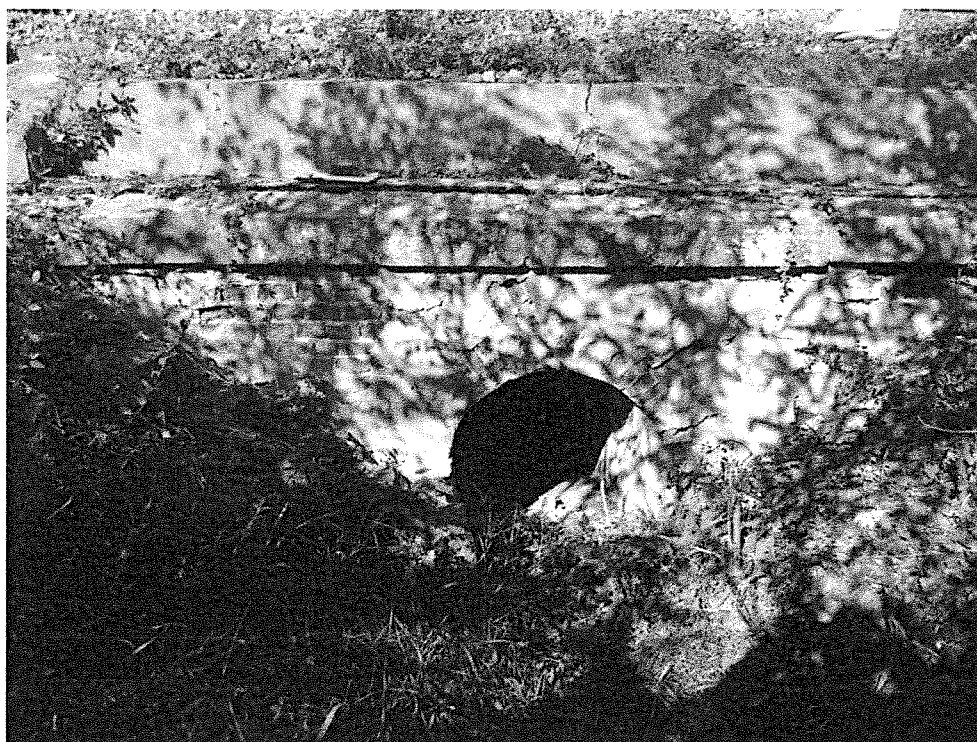
FOTO 2. *Vedere dreapta podeț cu timpan degradat*

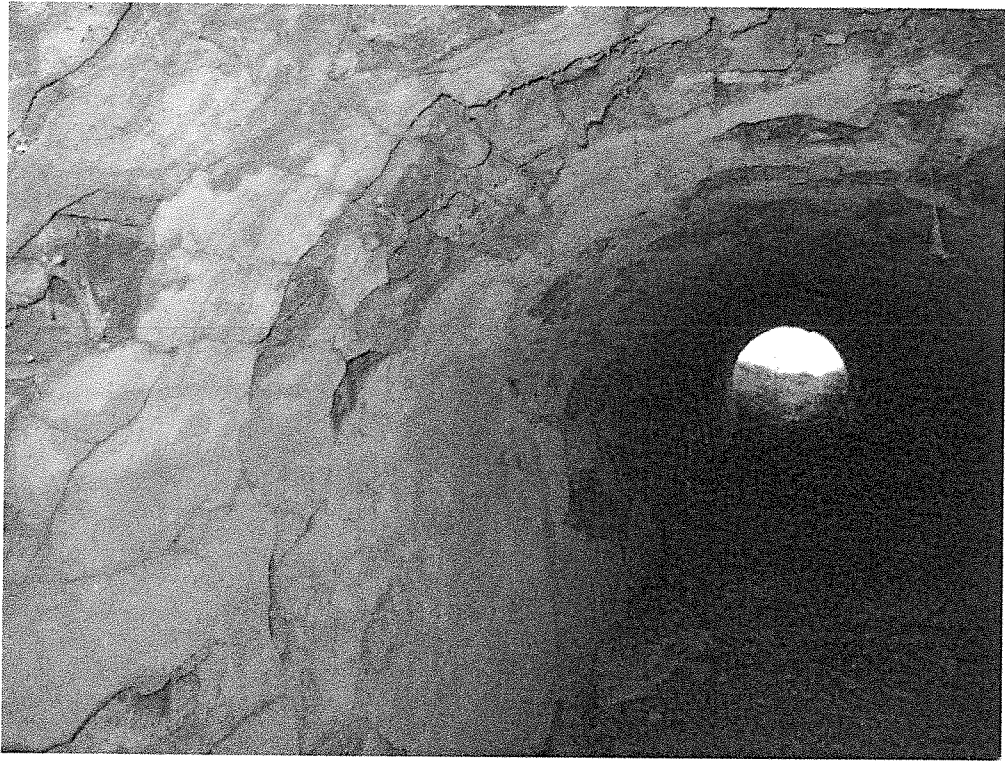
- **La calea pe podeț**
 - Podețul asigură traversarea unei linii de cale ferată electrificată.
- **La podețul boltit din zidărie cărămidă**
 - Lungimea podețului este de 7.80m;
 - Înălțimea liberă în podețul boltit este de 1.00m;
 - Bolta de cărămidă a fost tencuită cu beton în interior, dar pe pereți și bolta sunt suprafețe mari cu tencuiala căzută (FOTO 3, 4 și 5 – Anexa 1);

FOTO 3. *Perete cărămidă cu tencuiala căzută și pereu degradat*

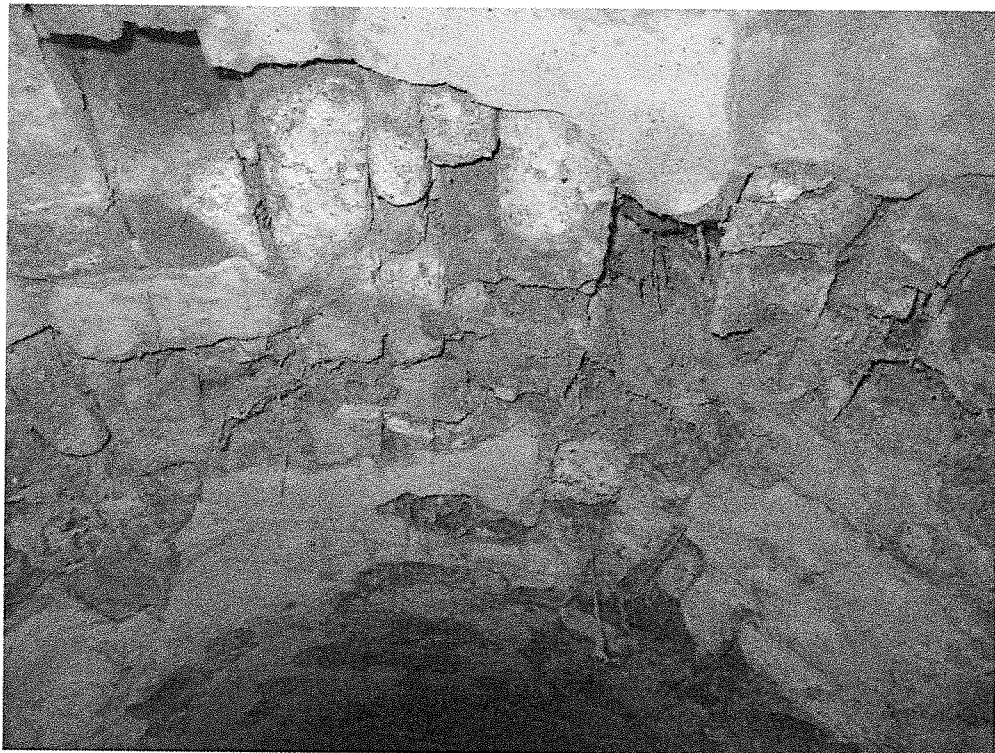
FOTO 4. *Intrados boltă cu zidărie degradată*

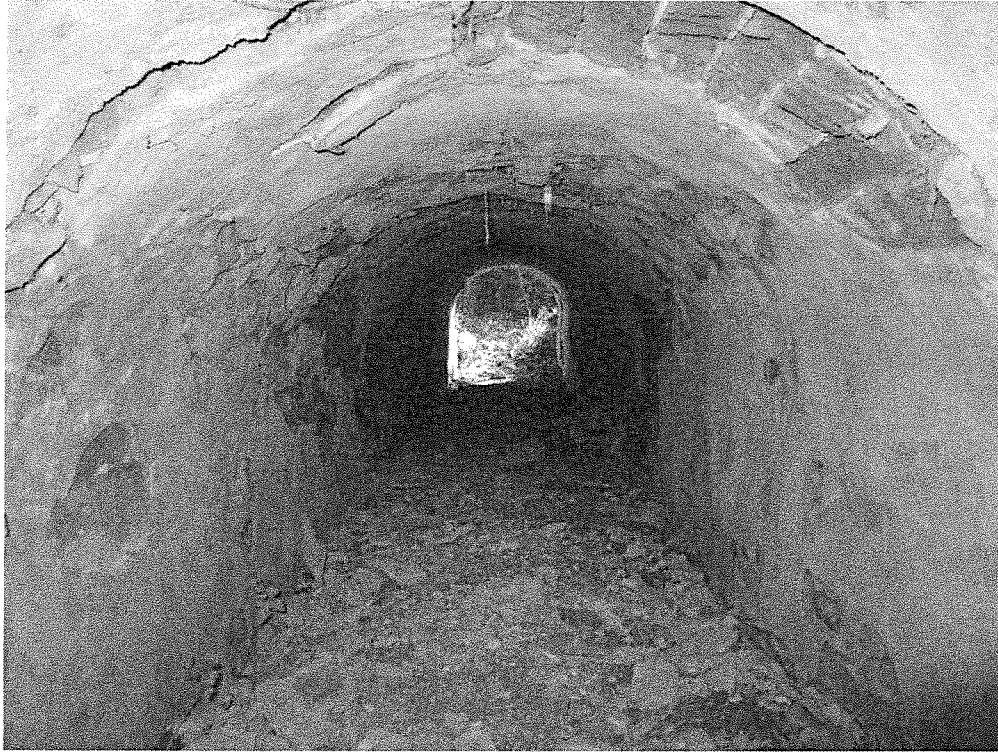
Podețul CF este o boltă cu intrados în plin cintru. Suprastructura și infrastructura podețului sunt din cărămidă, cu lumina $L_v=1.00m$ și lungime de $L=7.80m$ (FOTO 5 – Anexa 1). Timpanele sunt realizate din zidărie de cărămidă și piatră cioplită. Pentru susținerea prismului de piatră spartă, timpanul a fost supraînălțat.

FOTO 5. *Intrados podțt boltit*

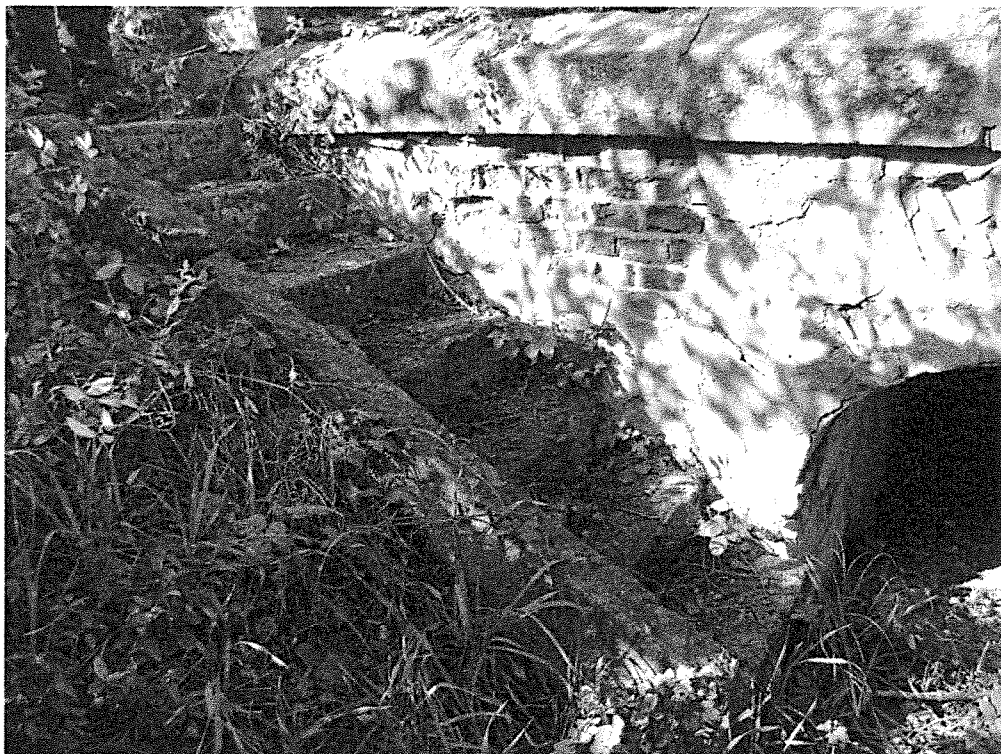
FOTO 6. *Timpan dreapta și scări de acces*

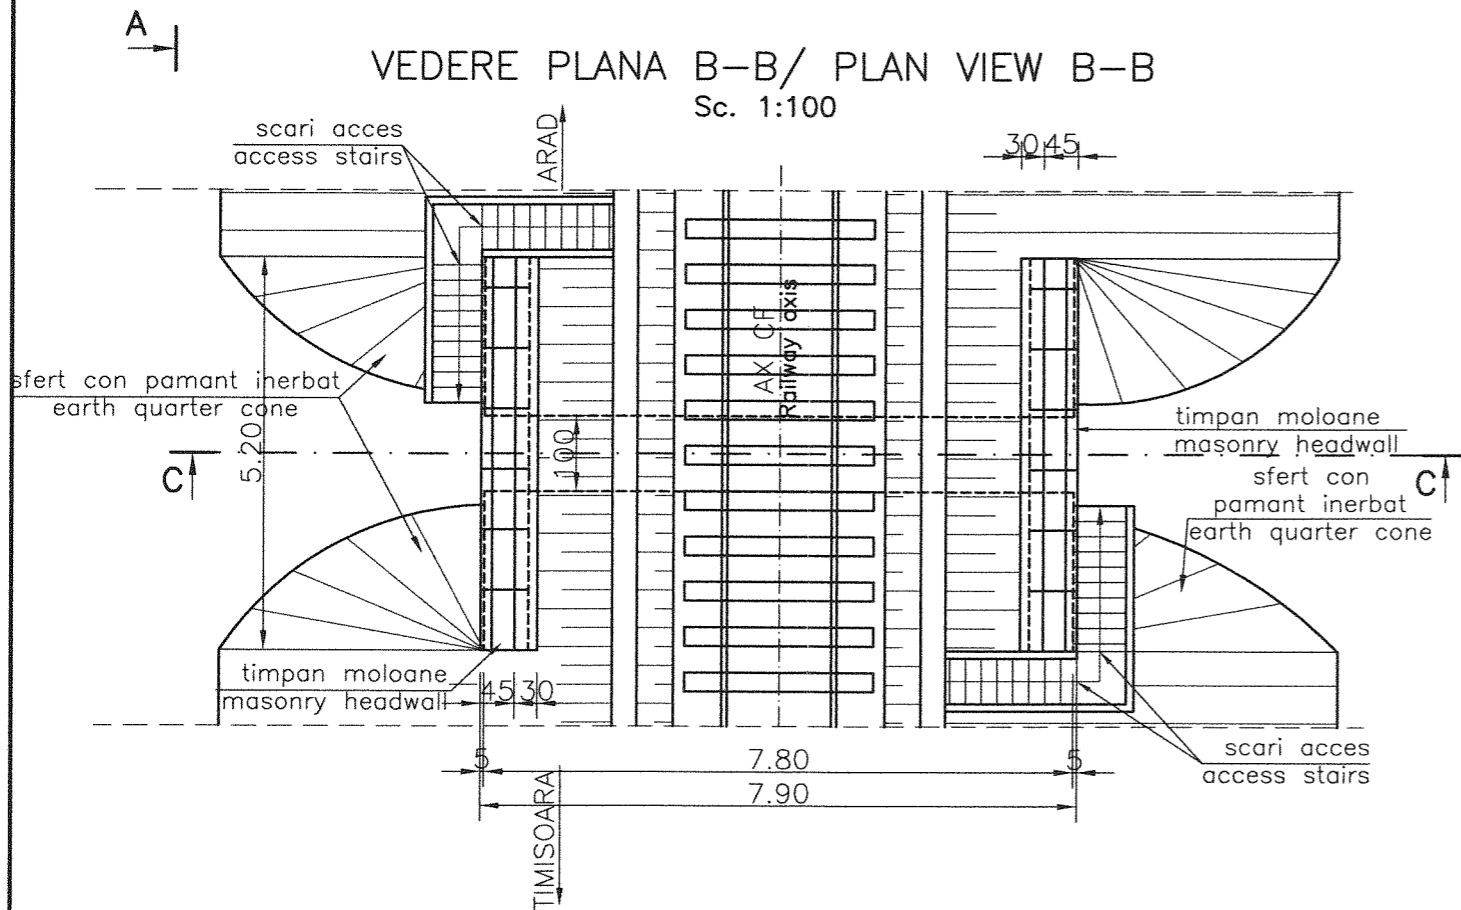
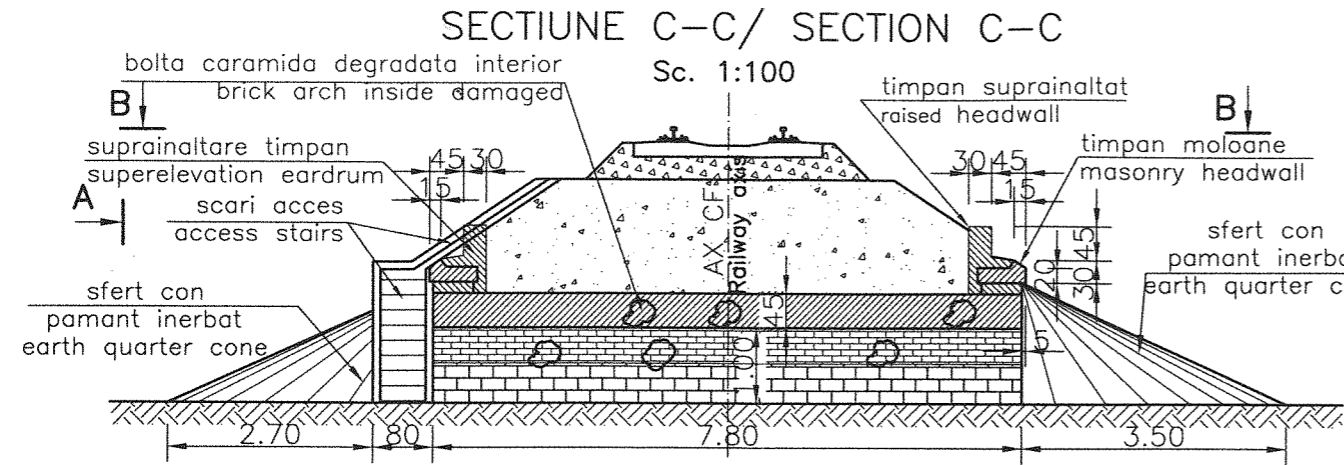
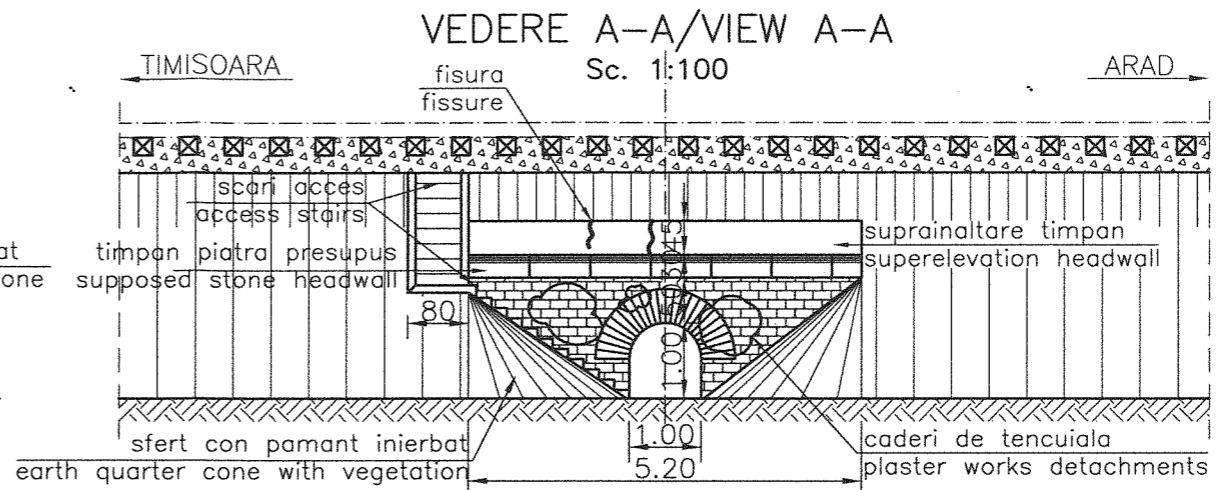
DEFECTE CONSTATATE PODET KM 38+743:
 -albia este colmatata si cu vegetatie pe partea dreapta CF;
 -accesul se face pe partea dreapta si stanga CF, drum local din Sagu;
 -timpanele prezinta fisuri;
 -bolta de caramida prezinta dislocari.
