**Studiu de Fezabilitate pentru Modernizarea  
liniei feroviare Caransebeș – Timișoara – Arad**

**EXPERTIZĂ TEHNICĂ  
PODET KM 40+765**

### PODEȚ Km 40+765 linia CF 218 Timișoara-Arad

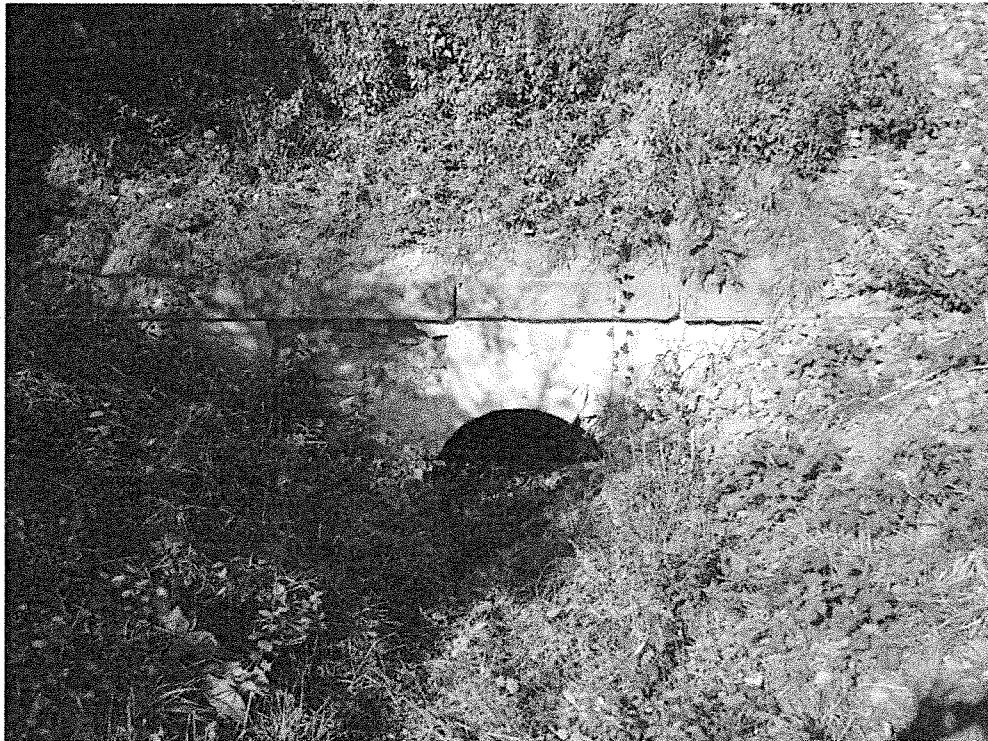
- Racordările cu terasamentul sunt din pământ taluzat acoperit cu vegetație peste care a căzut piatra spartă din terasament (FOTO 1 și 2 – Anexa 1);
  - Pe fețele timpanelor sunt dislocări ale zidăriei din cărămidă (FOTO 1 și 7 – Anexa 1);
  - Timpanele nu au înălțime suficientă. Pentru susținerea prismului de piatră spartă au fost adăugate traverse din beton la partea superioară a scărilor pe taluz (FOTO 5 – Anexa 1);
  - Pe partea stângă scările de pe taluz sunt acoperite cu piatră spartă (FOTO 1 – Anexa 1).
- ***La albie în zona podețului:***
    - la data vizitei în amplasament nu era apă în albia râului;
    - albia este parțial conturată și este acoperită cu vegetație (FOTO 1 și 2 – Anexa 1).

**FOTO 1.** Vedere stânga podeț boltit

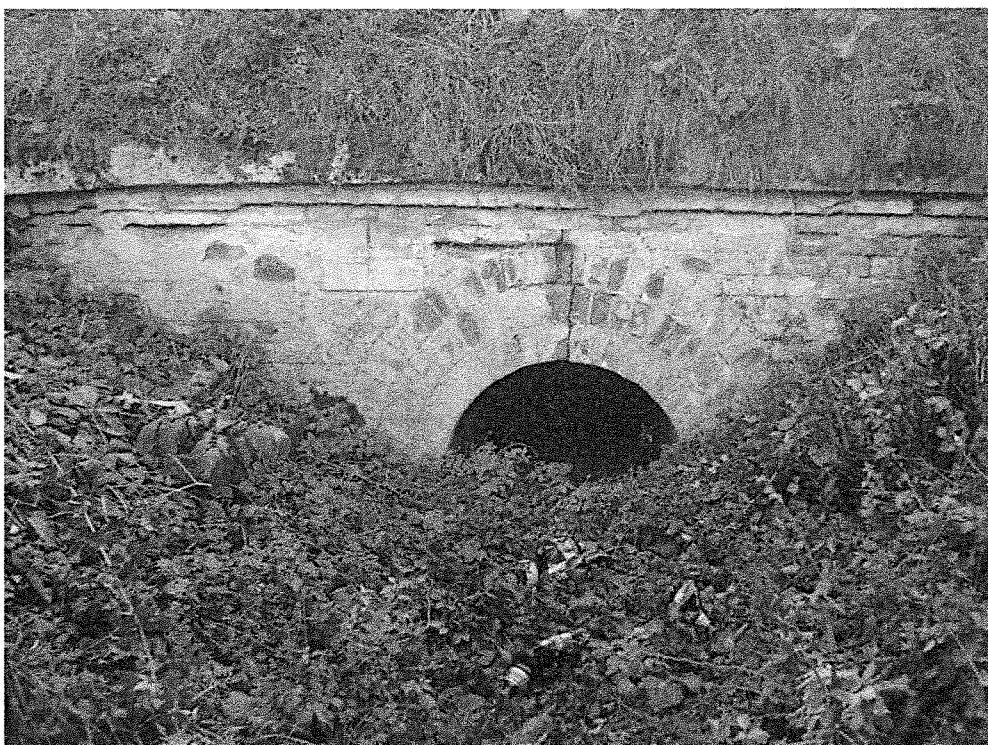
**FOTO 2.** Vedere dreapta podeț boltit

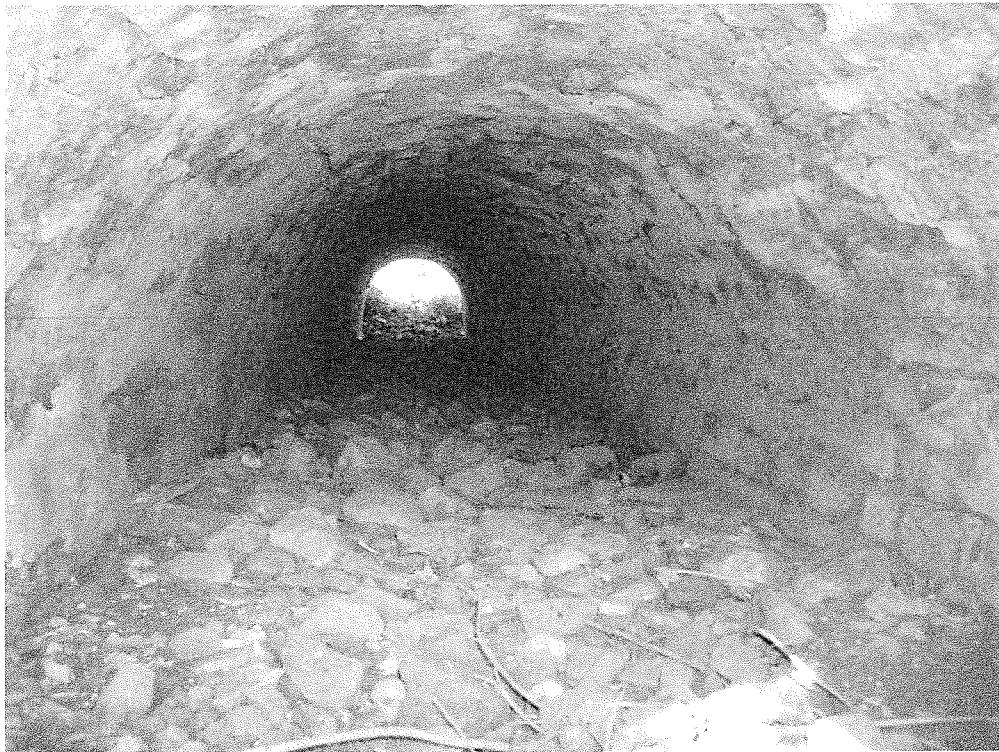
- **La calea pe podeț**
  - Podețul asigură traversarea pentru o linie de cale ferată electrificată.
- **La podețul boltit din zidărie cărămidă**
  - Lungimea podețului este de 10.70m;
  - Înălțimea liberă în podeț variază de la 0.50m la 0.60m de la o ieșire la alta;
  - Bolta de cărămidă a fost tencuită cu beton în interior, dar pe pereti și bolta sunt suprafete mari cu tencuiala căzută. Zidăria de cărămidă a podețului prezintă dislocări și crăpături (FOTO 3, 4 și 7 – Anexa 1);
  - La ieșirea stânga din podeț jumătate din secțiunea de scurgere a podețului este colmatată cu piatra spartă căzută din terasamentul căii (FOTO 1 – Anexa 1);
  - Pereul de piatră din podeț este degradat și acoperit cu resturi de piatră și cărămidă (FOTO 3 și 4 – Anexa 1);

**FOTO 3.** Intrados podeț boltit și pereu degradat

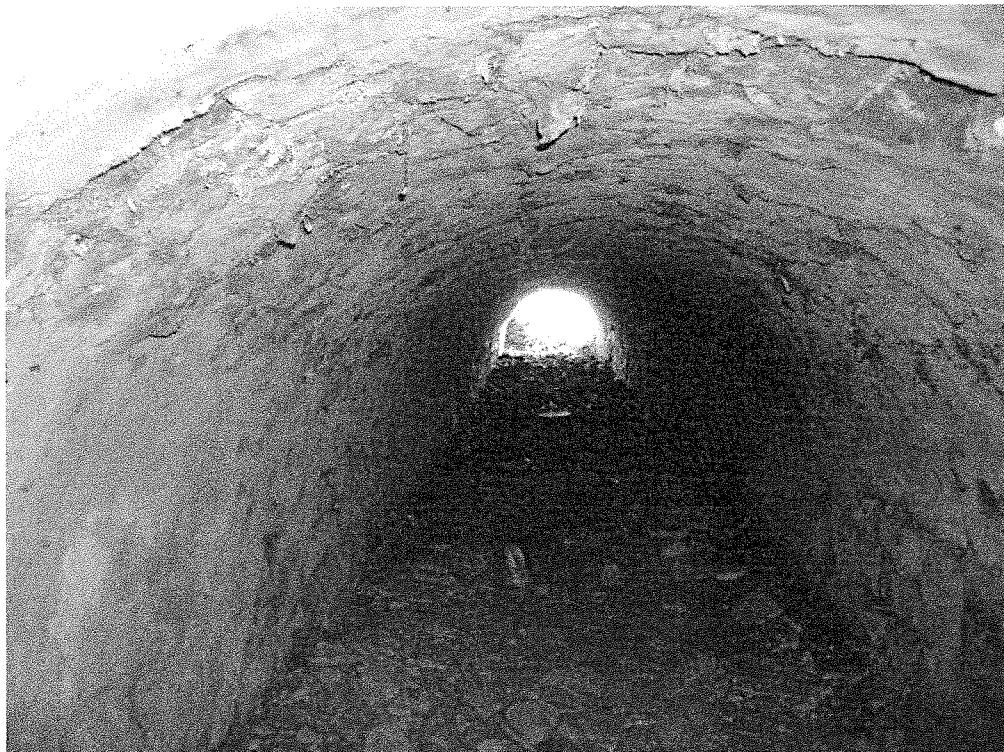
**FOTO 4.** Boltă cărămidă degradată

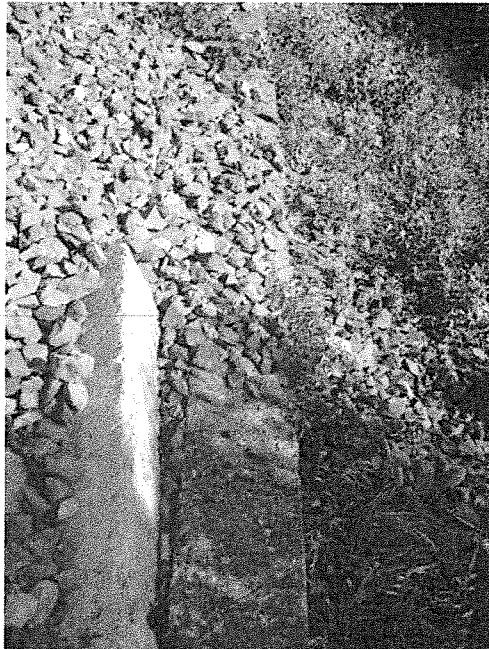
**FOTO 5.** Traversă susținere piatră spartă

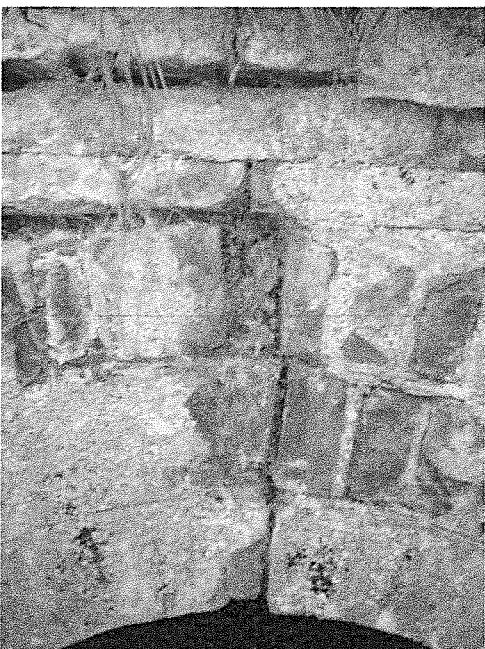
**FOTO 6.** Deplasări zidărie timpan

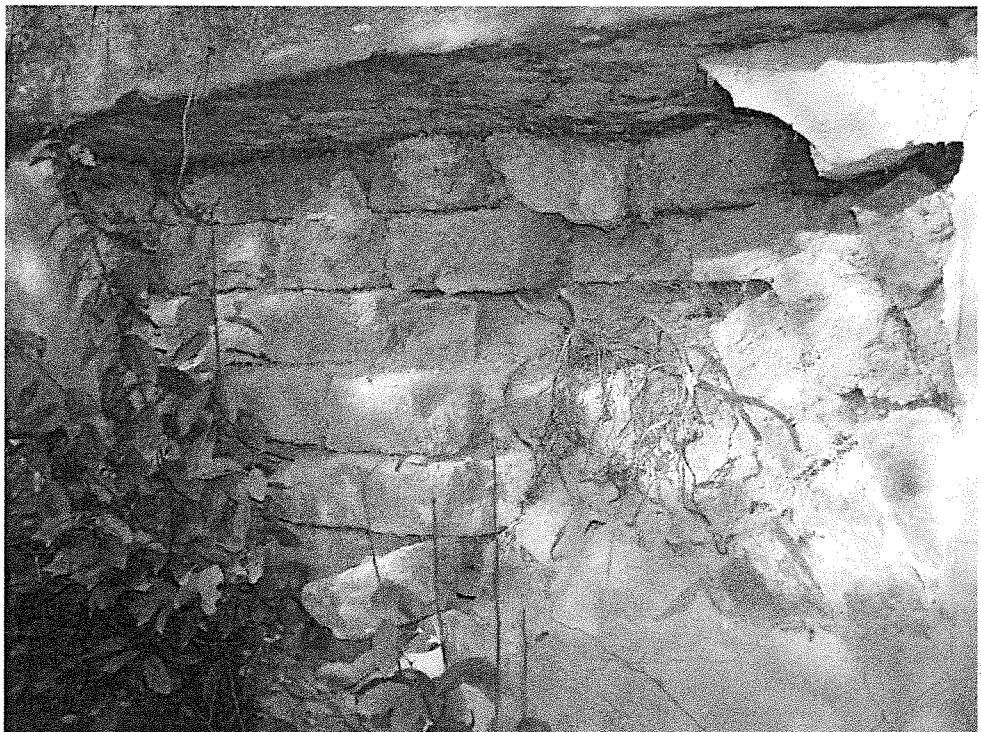
**FOTO 7.** Timpan cu degradări majore

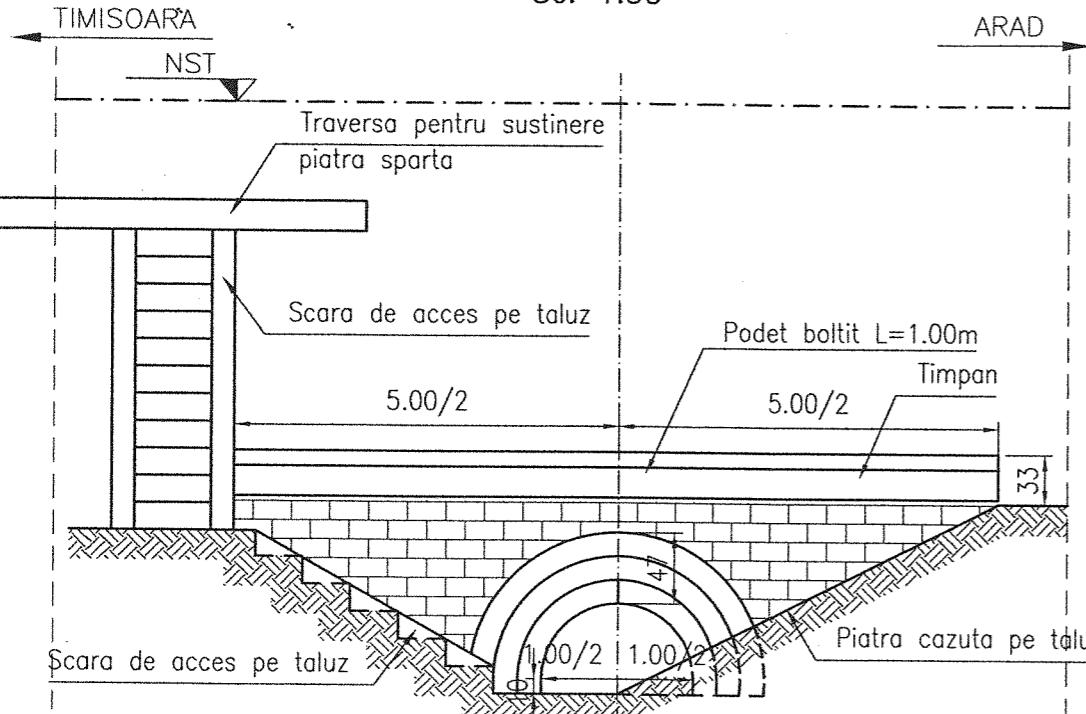
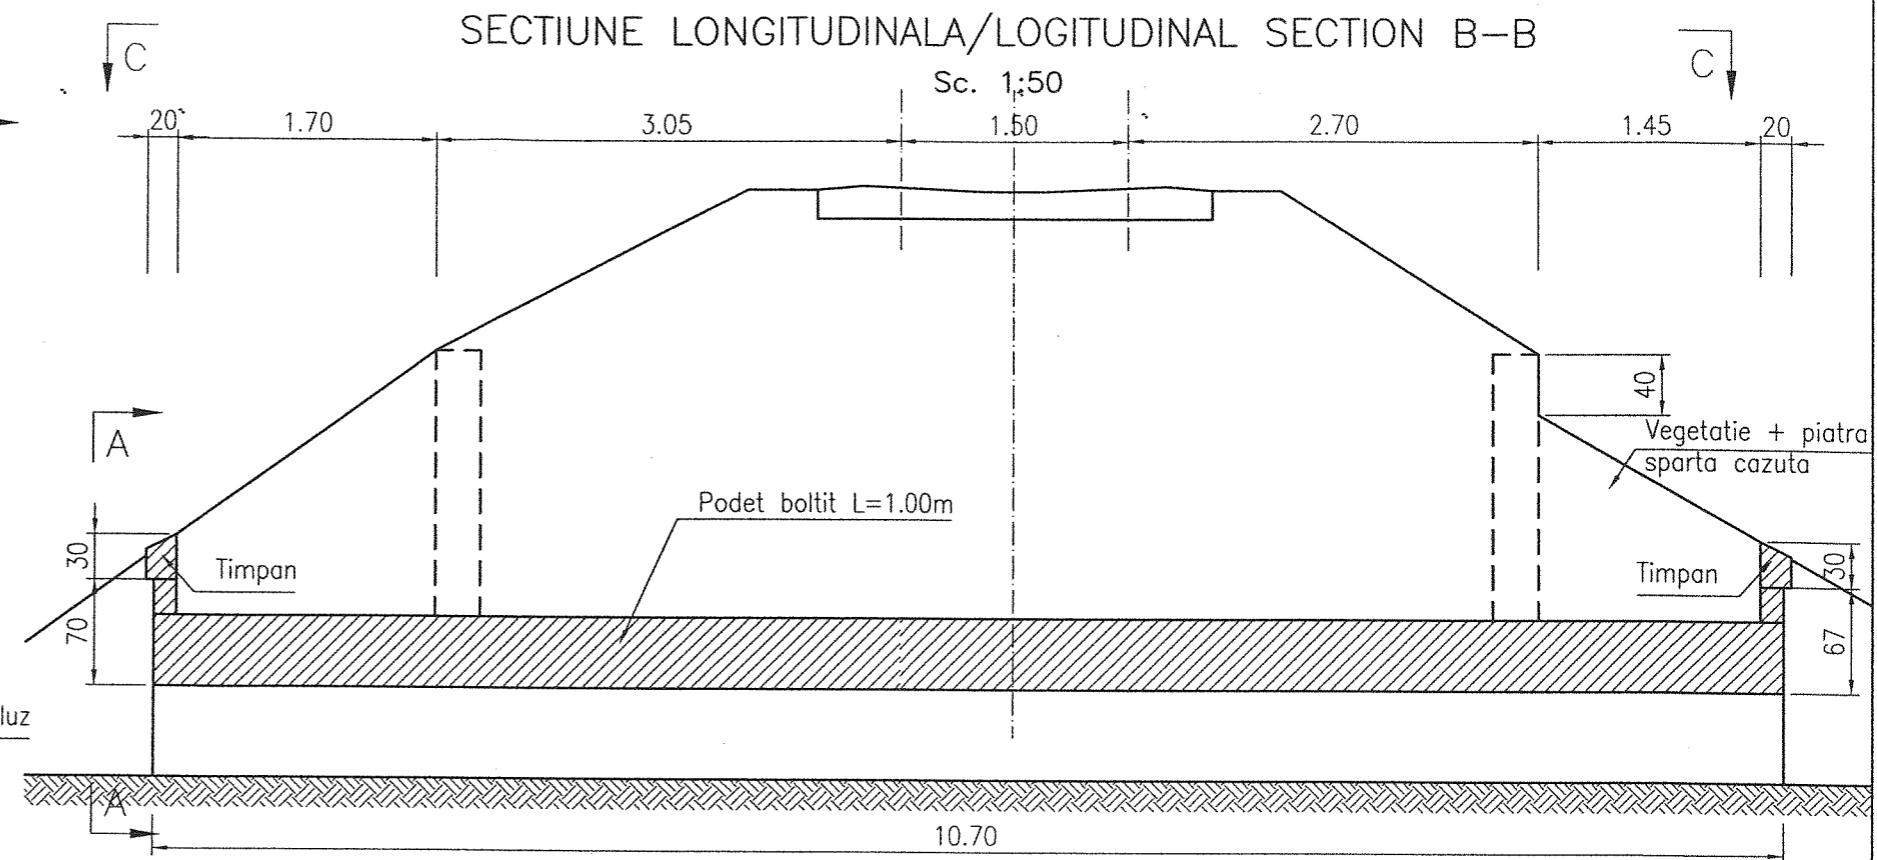
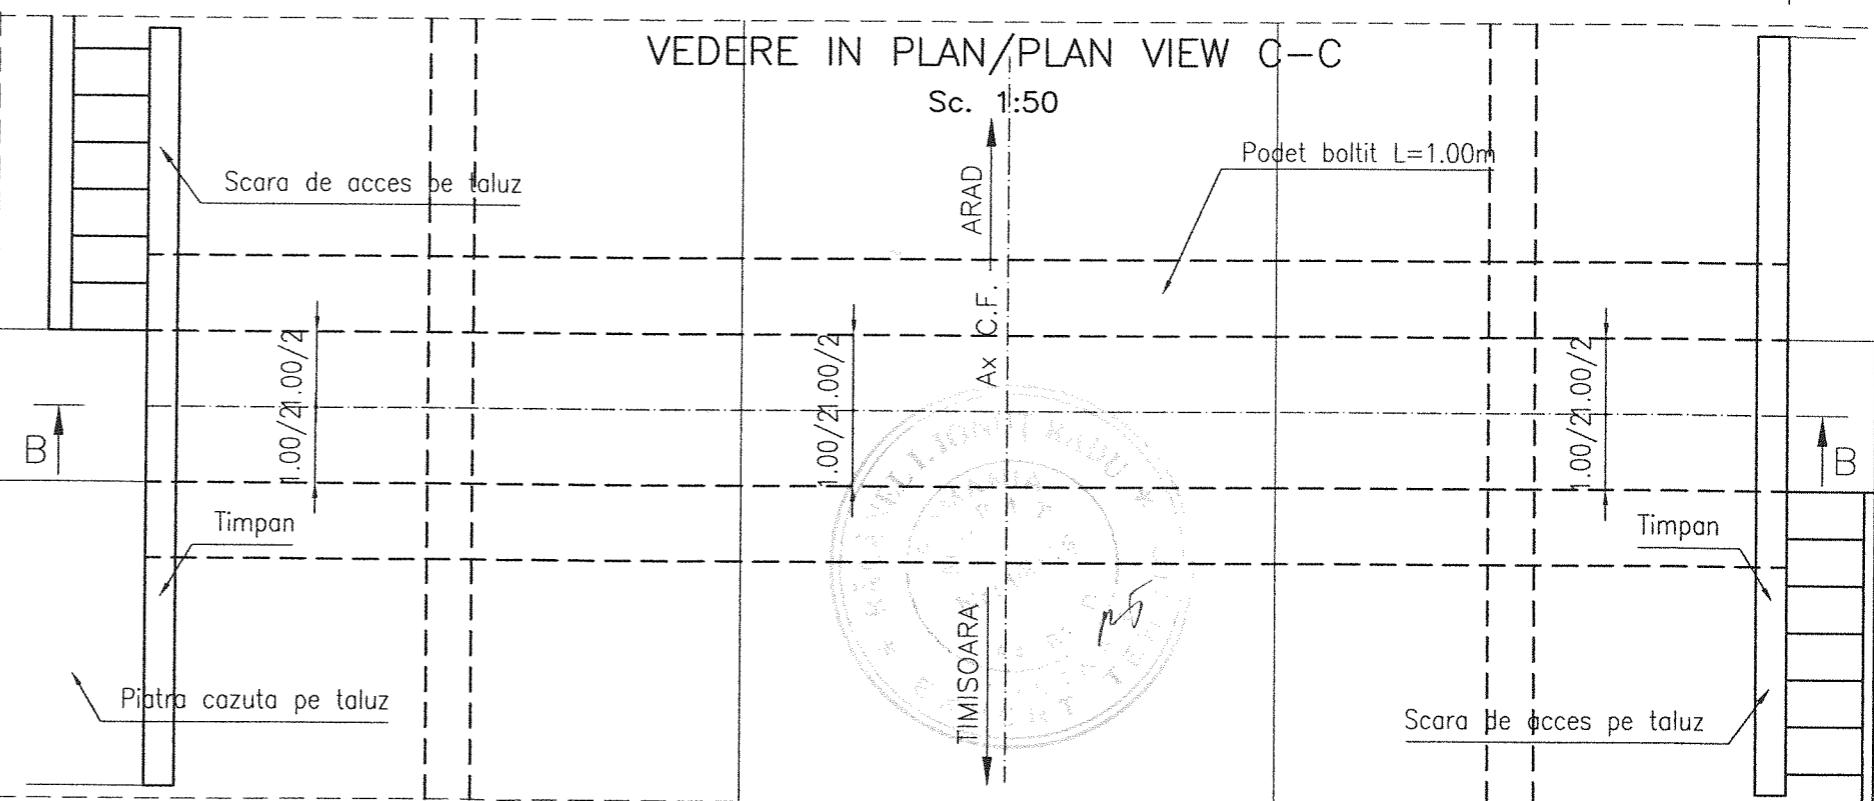
DENUMIREA DESENULUI / DRAWING TITLE  
RELEVU PODET KM 40+765  
CULVERT SURVEY KM 40+765

- zidarie dislocata in interior;
- timpante degradate cu zidaria dislocata;
- piatra sparta cade pe taluz obturand parcial albia;
- albia e parcial colmatata pe cca. 5m amonte + aval si in podet;
- scara de acces de pe partea stanga e complet acoperita de piatra;
- vegetatie crescuta in albie

- dislocated masonry inside the culvert;
- damaged tympanum with dislocated masonry;
- the crushed stone fall down on the bank slope obstructing partially the river bed;
- the river bed is partially clogged cca. 5m upstream + downstream and inside the culvert;
- the left side acces stair is completely covered with crushed stone;
- vegetation in the river bed;
