**Studiu de Fezabilitate pentru Modernizarea  
liniei feroviare Caransebeș – Timișoara – Arad**

**EXPERTIZĂ TEHNICĂ**

**PODEȚ KM 41+263**

### **PODEȚ Km 41+263 linia CF 218 Timișoara-Arad**

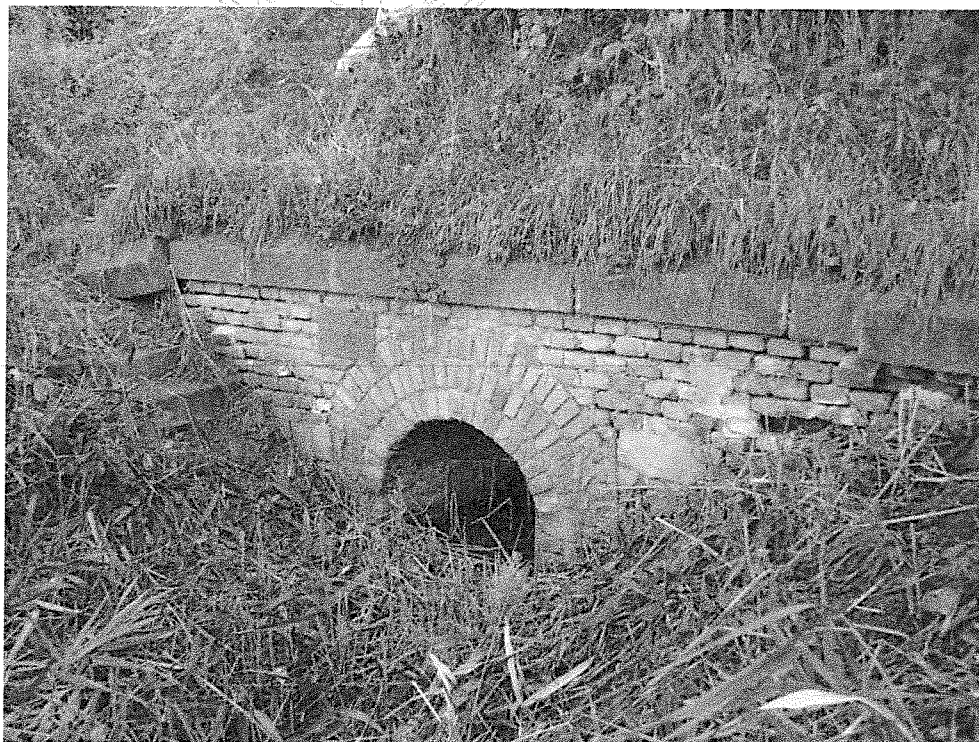
Podetul CF este o boltă cu intrados în plin cintru. Suprastructura și infrastructura podețului sunt din cărămidă, cu lumina  $L_v=1.00m$  și lungime de  $L=22.00m$  (FOTO 1 și 3 – Anexa 1).

**FOTO 1.** *Timpan aval cu zidărie cărămidă căzută și albie acoperită cu vegetație*

- se vor executa lucrări de curățare și decolmatare la interiorul podețului;
- se vor realiza reparații prin cămășuire ale suprafețelor vizibile;
- se vor realiza timpane noi în locul celor existente, degradate;
- se vor reface sferturile de con;
- se va curăța albia atât în amonte, cât și în aval de podeț;
- se va executa un pereu la interior, pe toată lungimea podețului.

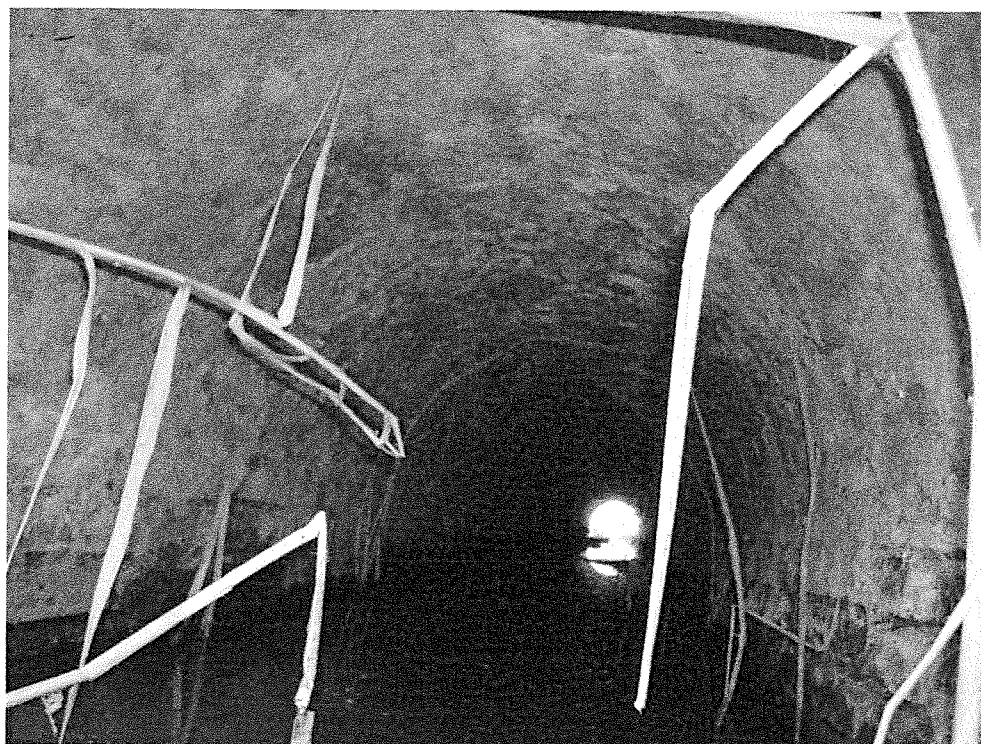
- Lungimea podețului este de 22.00m;
- Înălțimea liberă în podețul boltit variază între valorile de 0.85m și 0.90m de la un capăt la altul;
- Bolta de cărămidă a fost tencuita cu beton în interior, dar pe pereți și pe boltă sunt suprafețe cu tencuiala căzută și cărămizi desprinse (FOTO 2 și 4 – Anexa 1);
- Pereul din interiorul podețului nu este vizibil, la data vizitei în teren era apă în podeț (FOTO 2 și 4 - Anexa 1);
- Timpanele sunt din moloane de piatră și zidărie de cărămidă, iar timpanul din amonte are zone de cărămidă căzute (FOTO 1 și 3 - Anexa 1);
- Racordarea cu terasamentul se face cu sferturi de con de pământ (FOTO 1 și 3 – Anexa 1);
- Scările de acces pe taluz sunt acoperite cu piatră spartă, vizibile numai pe ultima parte (FOTO 6 – Anexa 1);
- Pentru susținerea prismului de piatră spartă s-au folosit traverse din beton.

**FOTO 2.** *Intrados aval podeț*

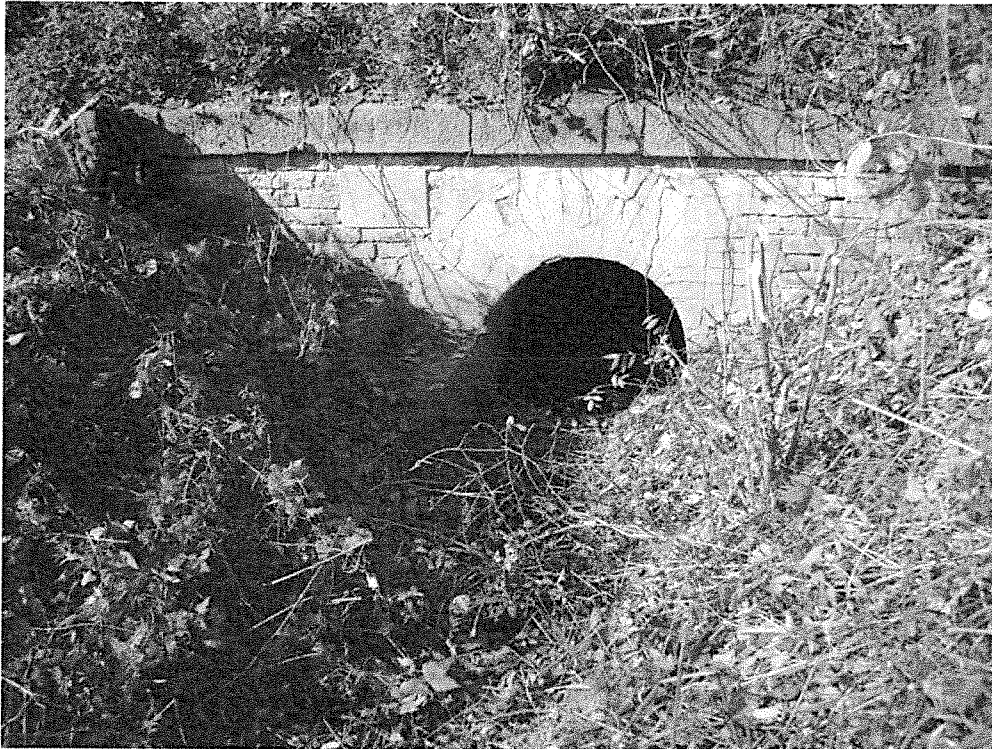
**FOTO 3.** *Timpan amonte și albie acoperită cu vegetație*

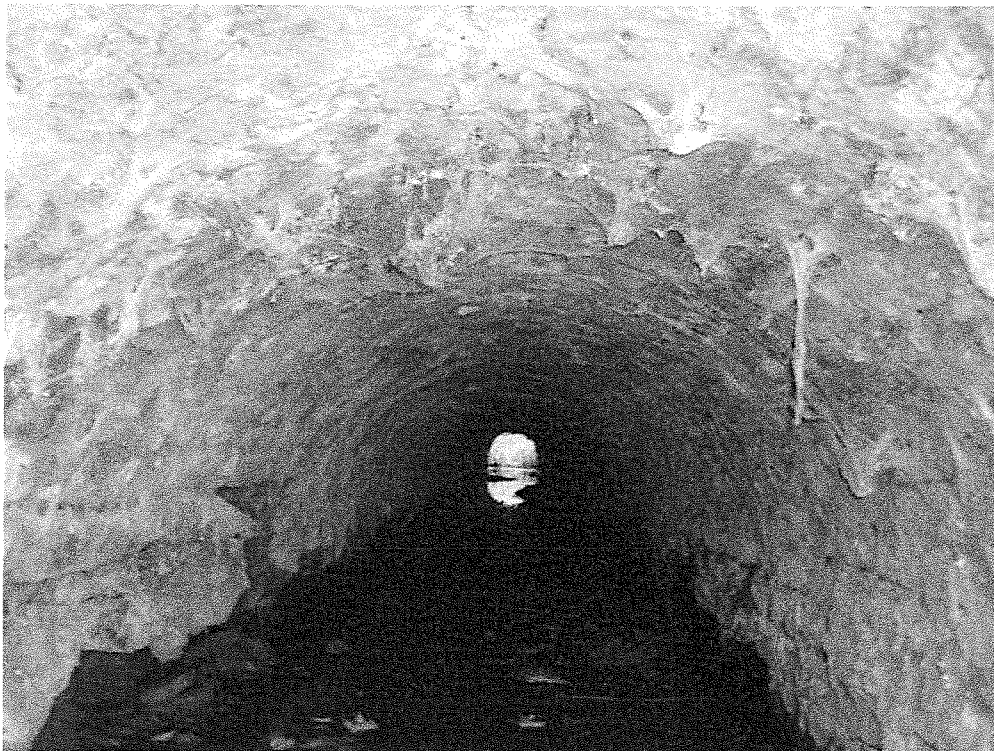
**FOTO 4.** *Intrados amonte podeț (cărămizi desprinse)*

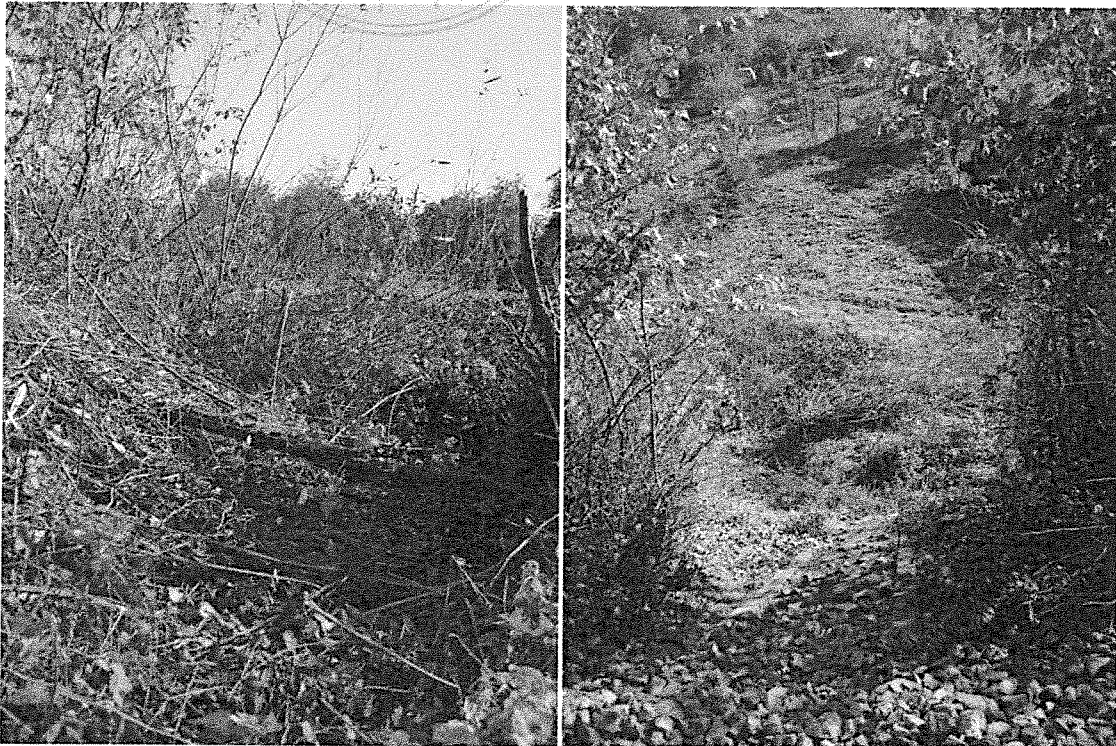
- Albia este conturată pe zona din amonte și complet acoperită cu vegetație pe zona din aval (FOTO 5 și 7 – Anexa 1) ;
- La data vizitei în amplasament era apă în albia podețului (FOTO 2 și 4 – Anexa 1);
- În amonte albia are un traseu sinuos și este acoperită cu vegetație (FOTO 5 – Anexa 1);
- Albia în amonte este traversată de cabluri în teacă metalică (FOTO 5 – Anexa 1);
- În aval albia se continuă cu o zonă mlăștinoasă, acoperită cu multă vegetație (trestie) (FOTO 7 – Anexa 1).

**FOTO 5.** *Albie amonte și cablu la vedere*

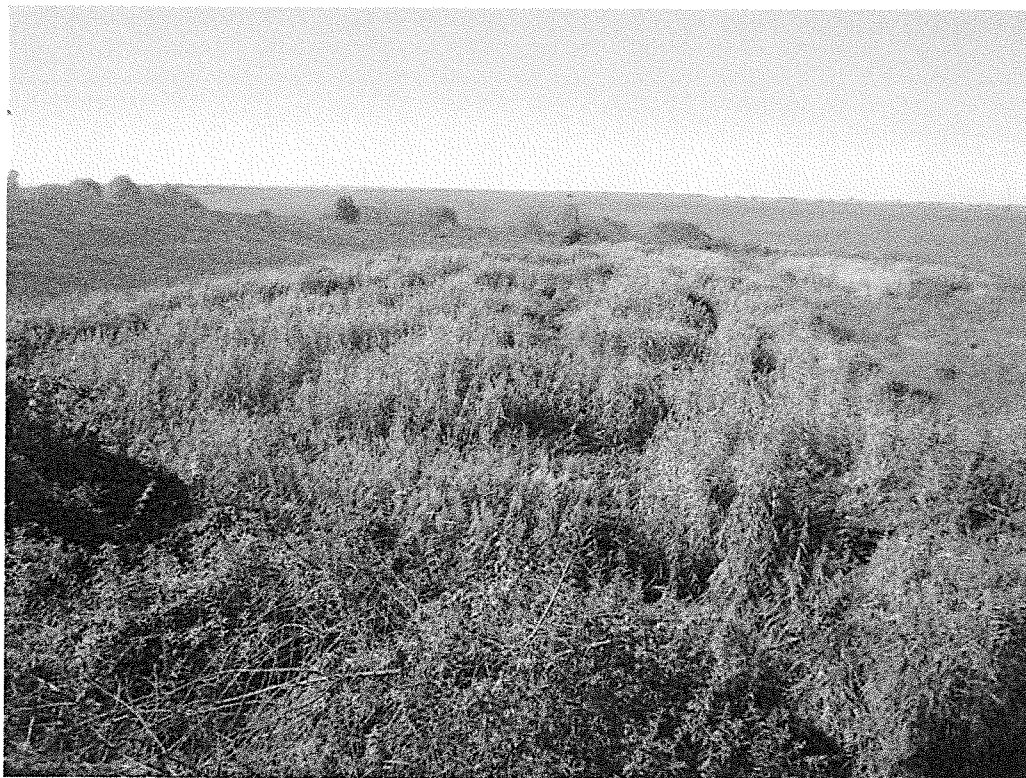
**FOTO 7.** *Vedere albie aval (zonă mlăștinoasă)*

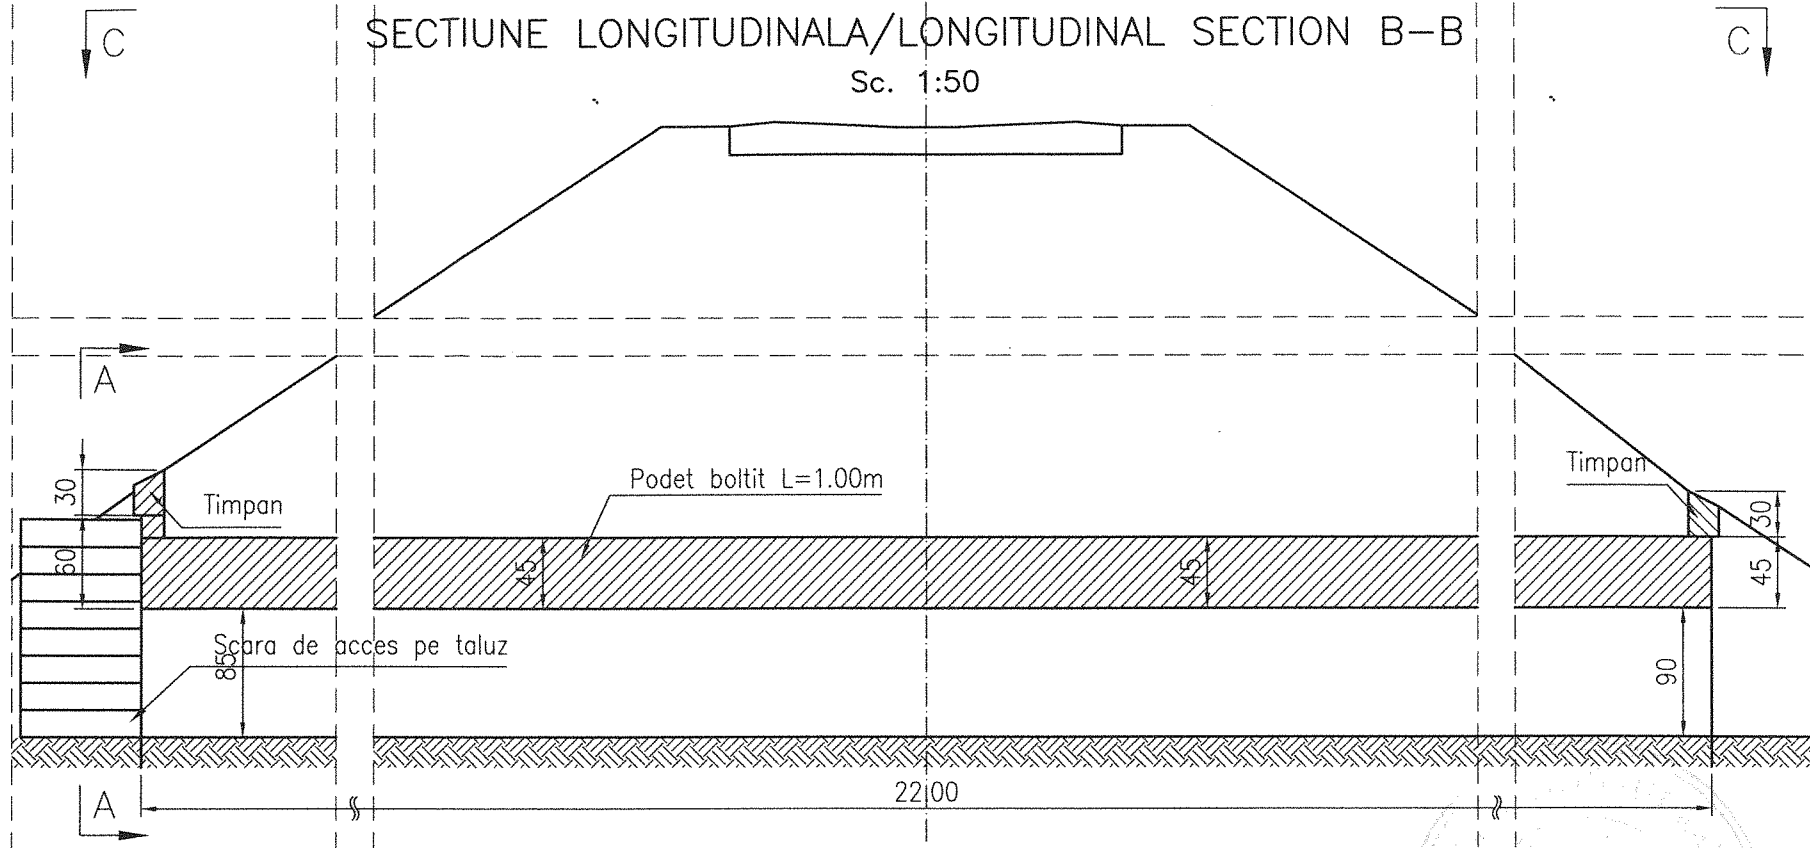
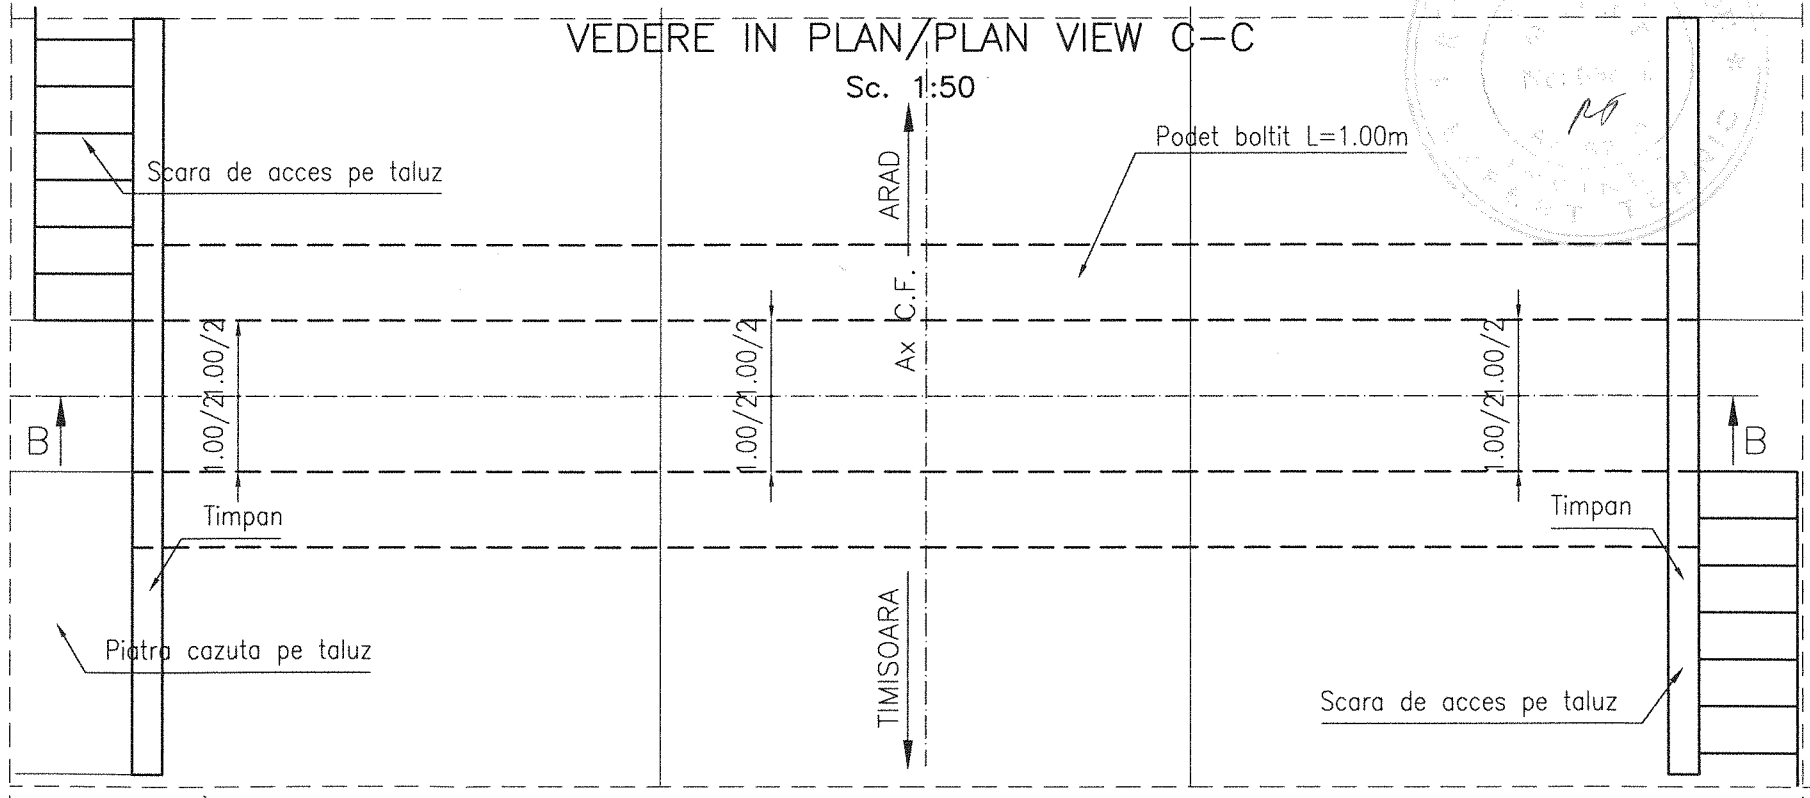
- zone de zidarie dislocata in interiorul podetului si la timpane;
- piatra sparta cade pe taluz acoperind primele trepte ale scarilor de acces;
- albia e partial colmatata in zona podetului iar apa stagneaza in podet;
- vegetatie crescuta in albie mai ales in aval;

- there are dislocated area of masonry inside the culvert and at tympanum;
- the crushed stone is falling down on slope, covering the first steps of acces stairs;
- the river bed is partially clogged in the culvert area and water is stagnating inside the culvert;
- there is vegetation in the river bed, especially in down stream area;
