**Studiu de Fezabilitate pentru Modernizarea
liniei feroviare Caransebeș – Timișoara – Arad**

EXPERTIZĂ TEHNICĂ

PASAJ KM 41+728

PASAJ Km 41+728 linia CF 218 Timișoara-Arad

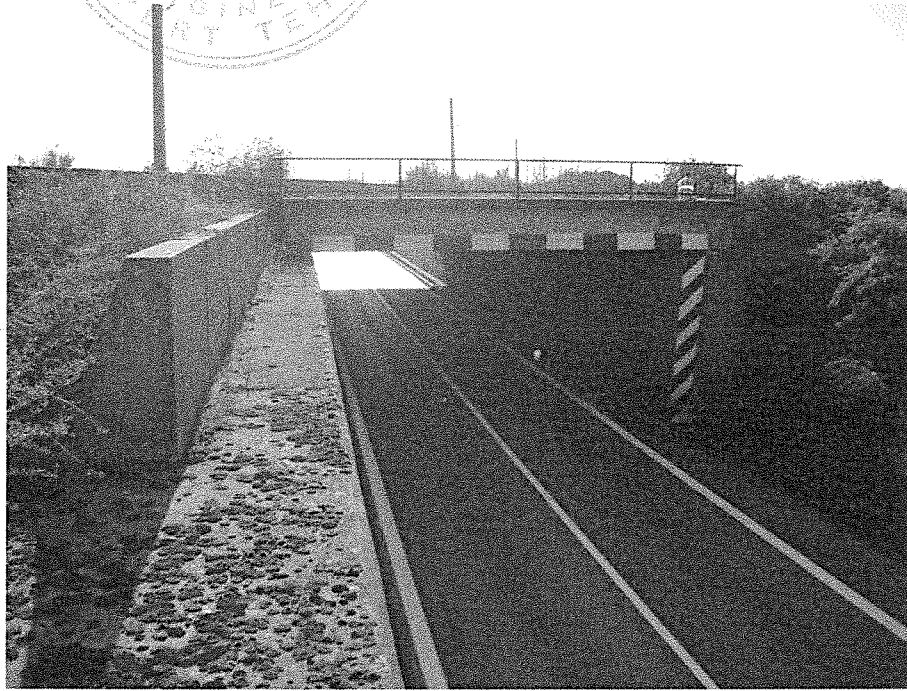
Pasajul CF este alcătuit dintr-o suprastructură formată din grinzi tip "Fâșii din Beton Precomprimate" și o infrastructură (două culee) din beton armat, fondate direct (FOTO 1 – Anexa 1). Racordarea pasajului cu terasamentul se face prin intermediul a două ziduri de sprijin amplasate pe dreapta CF la culeea Timișoara, stânga CF la culeea Arad și taluz pereat cu beton la celelalte două capete.

FOTO 1. *Vedere pod*

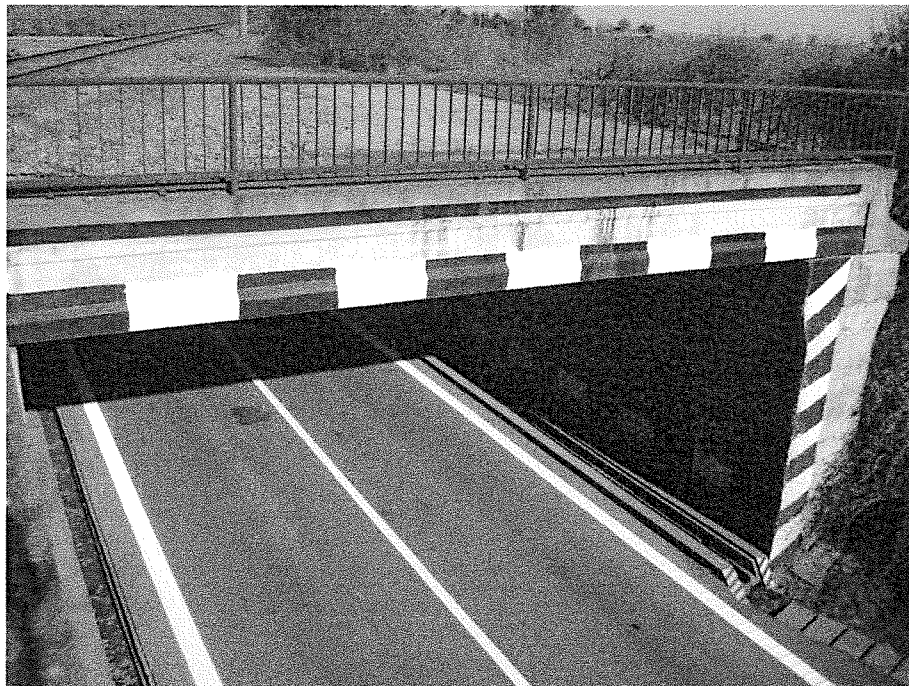
- Pasajul asigura traversarea unei linii de cale ferată electrificată;
- La data vizitei în teren a fost observat un cablu de comunicare în teacă metalică pe zona parapetului. (FOTO 2 – Anexa 1)

FOTO 2. *Cablu de comunicare în teacă metalică*

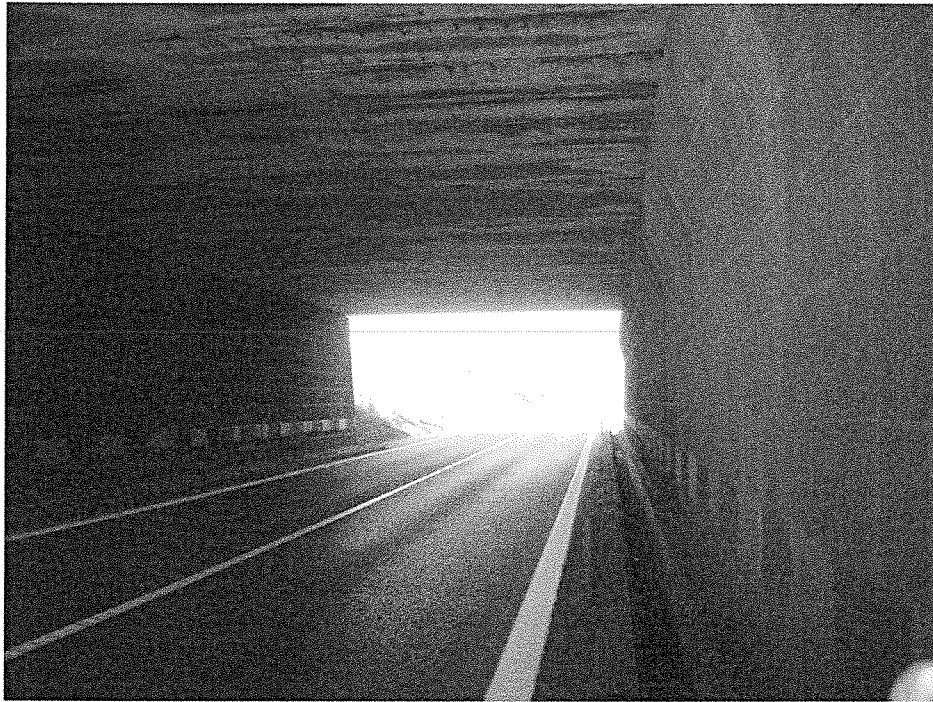
- Suprastructura pasajului este alcătuită din 48 de grinzi fășii cu goluri care prezintă degradări la partea inferioară, de tipul: segregări, urme de infiltrații, armături corodate vizibile, pete de rugină (FOTO 3, 4 și 5 – Anexa 1);

FOTO 3. *Degradări la partea inferioară a grinzilor fâșii cu goluri*

- repararea hidroizolației;
- repararea suprafețelor degradate ale grinzilor prefabricate și refacerea stratului de acoperire a armaturii de la intradosul grinzilor;
- repararea suprafețelor de beton degradate ale culeelor și zidurilor de sprijin și executarea unui nou strat de protecție din beton torcretat;
- curățarea și repararea pereului din beton ce se află în continuarea culeelor;
- schimbarea parapetelor metalice de pe pasaj.

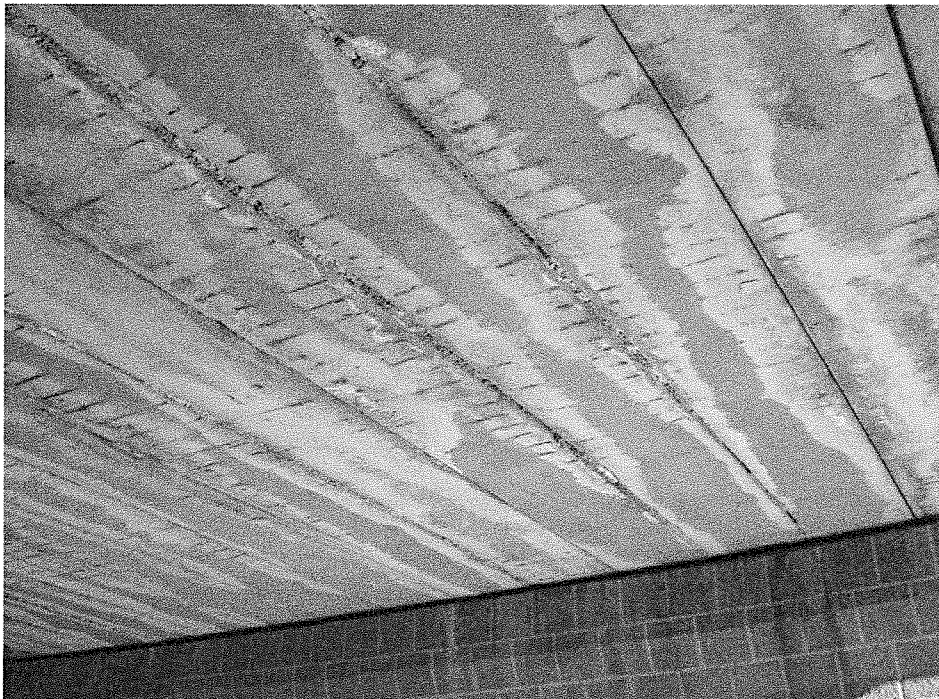
FOTO 4. *Armături corodate la partea inferioară a grinzilor fâșii cu goluri*

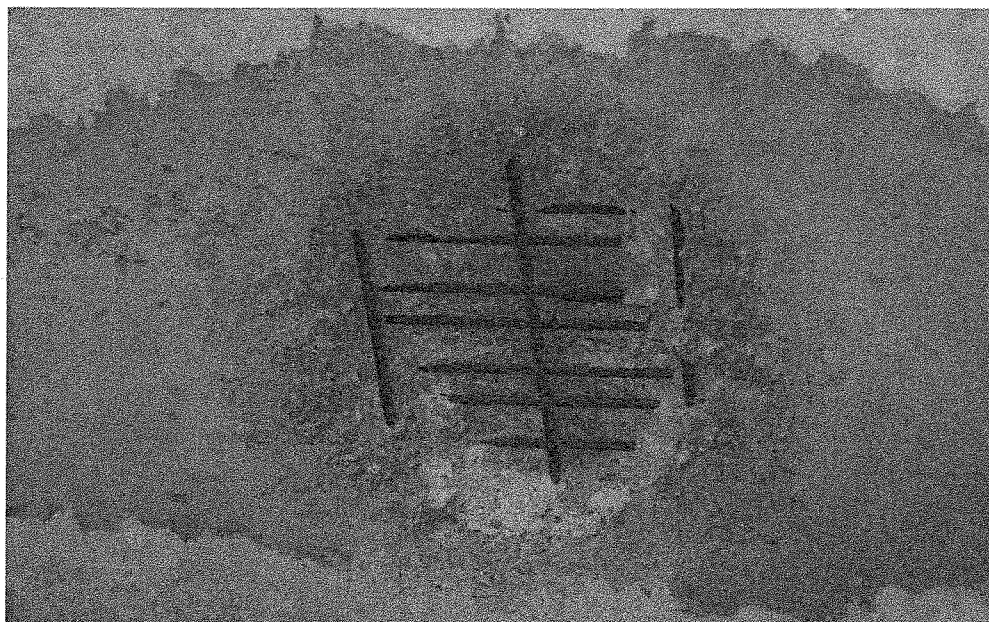
FOTO 5. *Segregări și armături corodate la partea inferioară a grinzilor fâșii cu goluri*

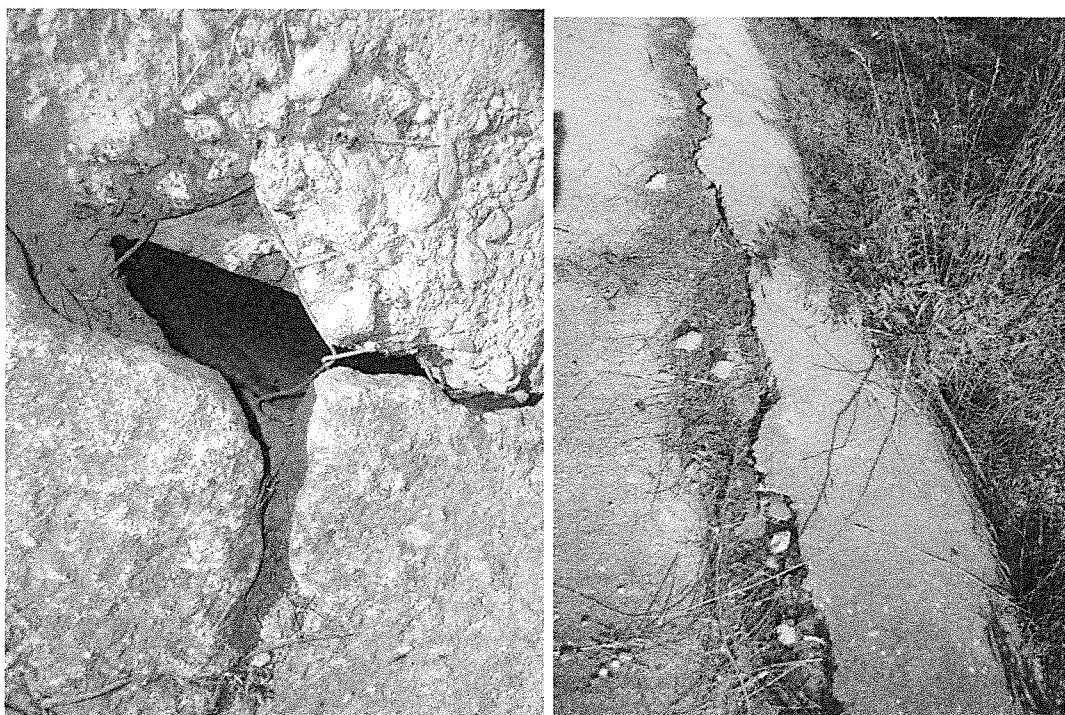
- Betonul de protecție a hidroizolației la extradusul suprastructurii prezintă defecte de tipul: crăpături, segregări pe zona culeelor; (FOTO 6 – Anexa 1);

FOTO 6. *Crăpături și segregări pe zona culeelor la betonul de protecție a hidroizolației*

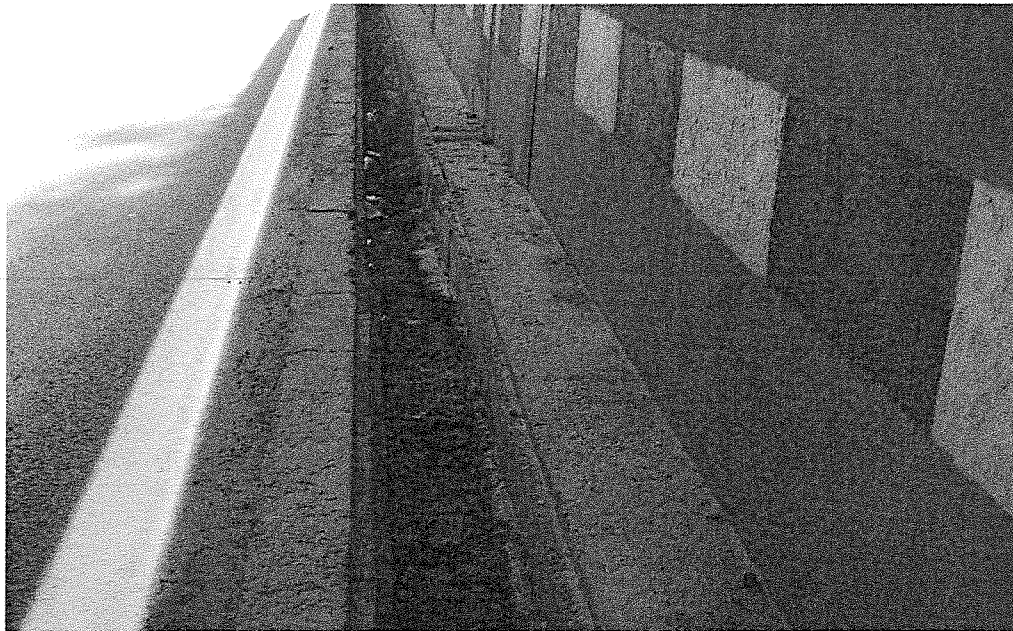
- Capacele rigolelor drumului din interiorul pasajului lipsesc (FOTO 7 – Anexa 1);
- Parapetele metalice pietonale amplasate pe pasaj sunt corodate.

FOTO 7. *Lipsă capace la rigolele drumului din interior pasaj*

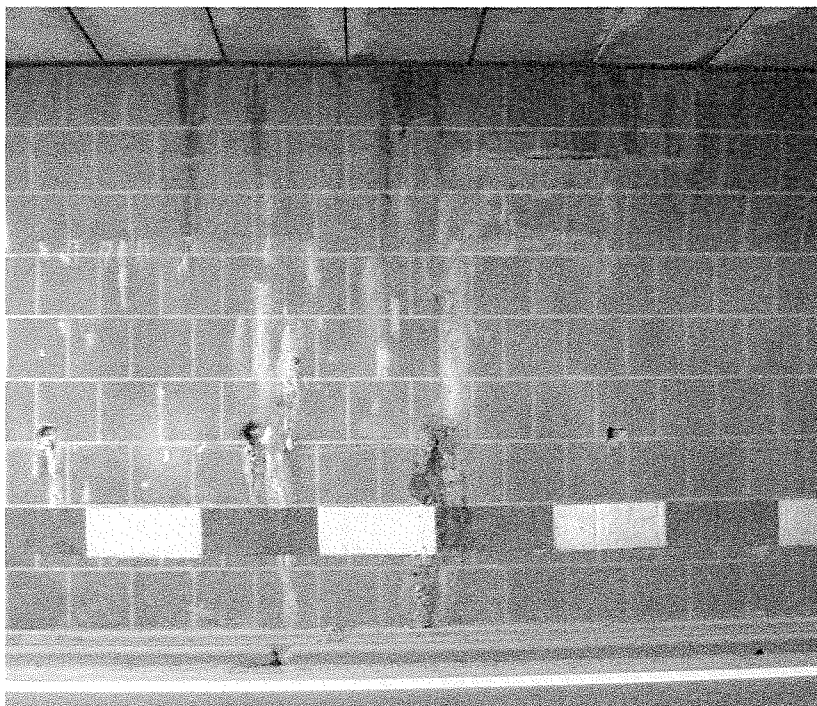
- Culeele au dimensiunea de 49.65m pe direcție transversală podului;
- Infrastructura pasajului este alcătuită din două culee din beton armat care prezintă defecte de față văzută ale betonului de tipul: urme de infiltrații, segregări, beton din stratul de acoperire dislocat, cu armături vizibile corodate și vegetație crescută pe fetele elevațiilor (FOTO 8 – Anexa 1);

FOTO 8. *Defecte de față văzută ale culeelor*

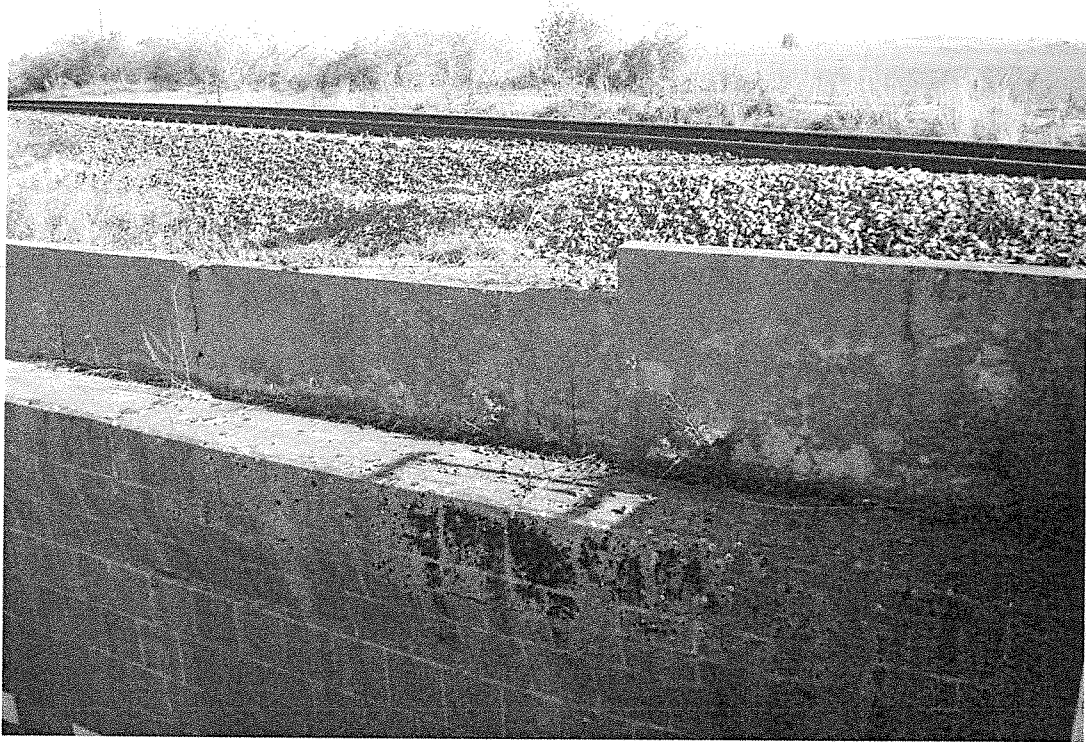
- Zidurile de sprijin au o lungime de 35.00m, respectiv 18.00m;
- Zidurile de sprijin prezintă defecte ale betonului de față văzută de tipul: fisuri, infiltrații, vegetație crescută pe elevații (FOTO 9 – Anexa 1);

FOTO 9. Defecte de față văzută ale zidurilor de sprijin

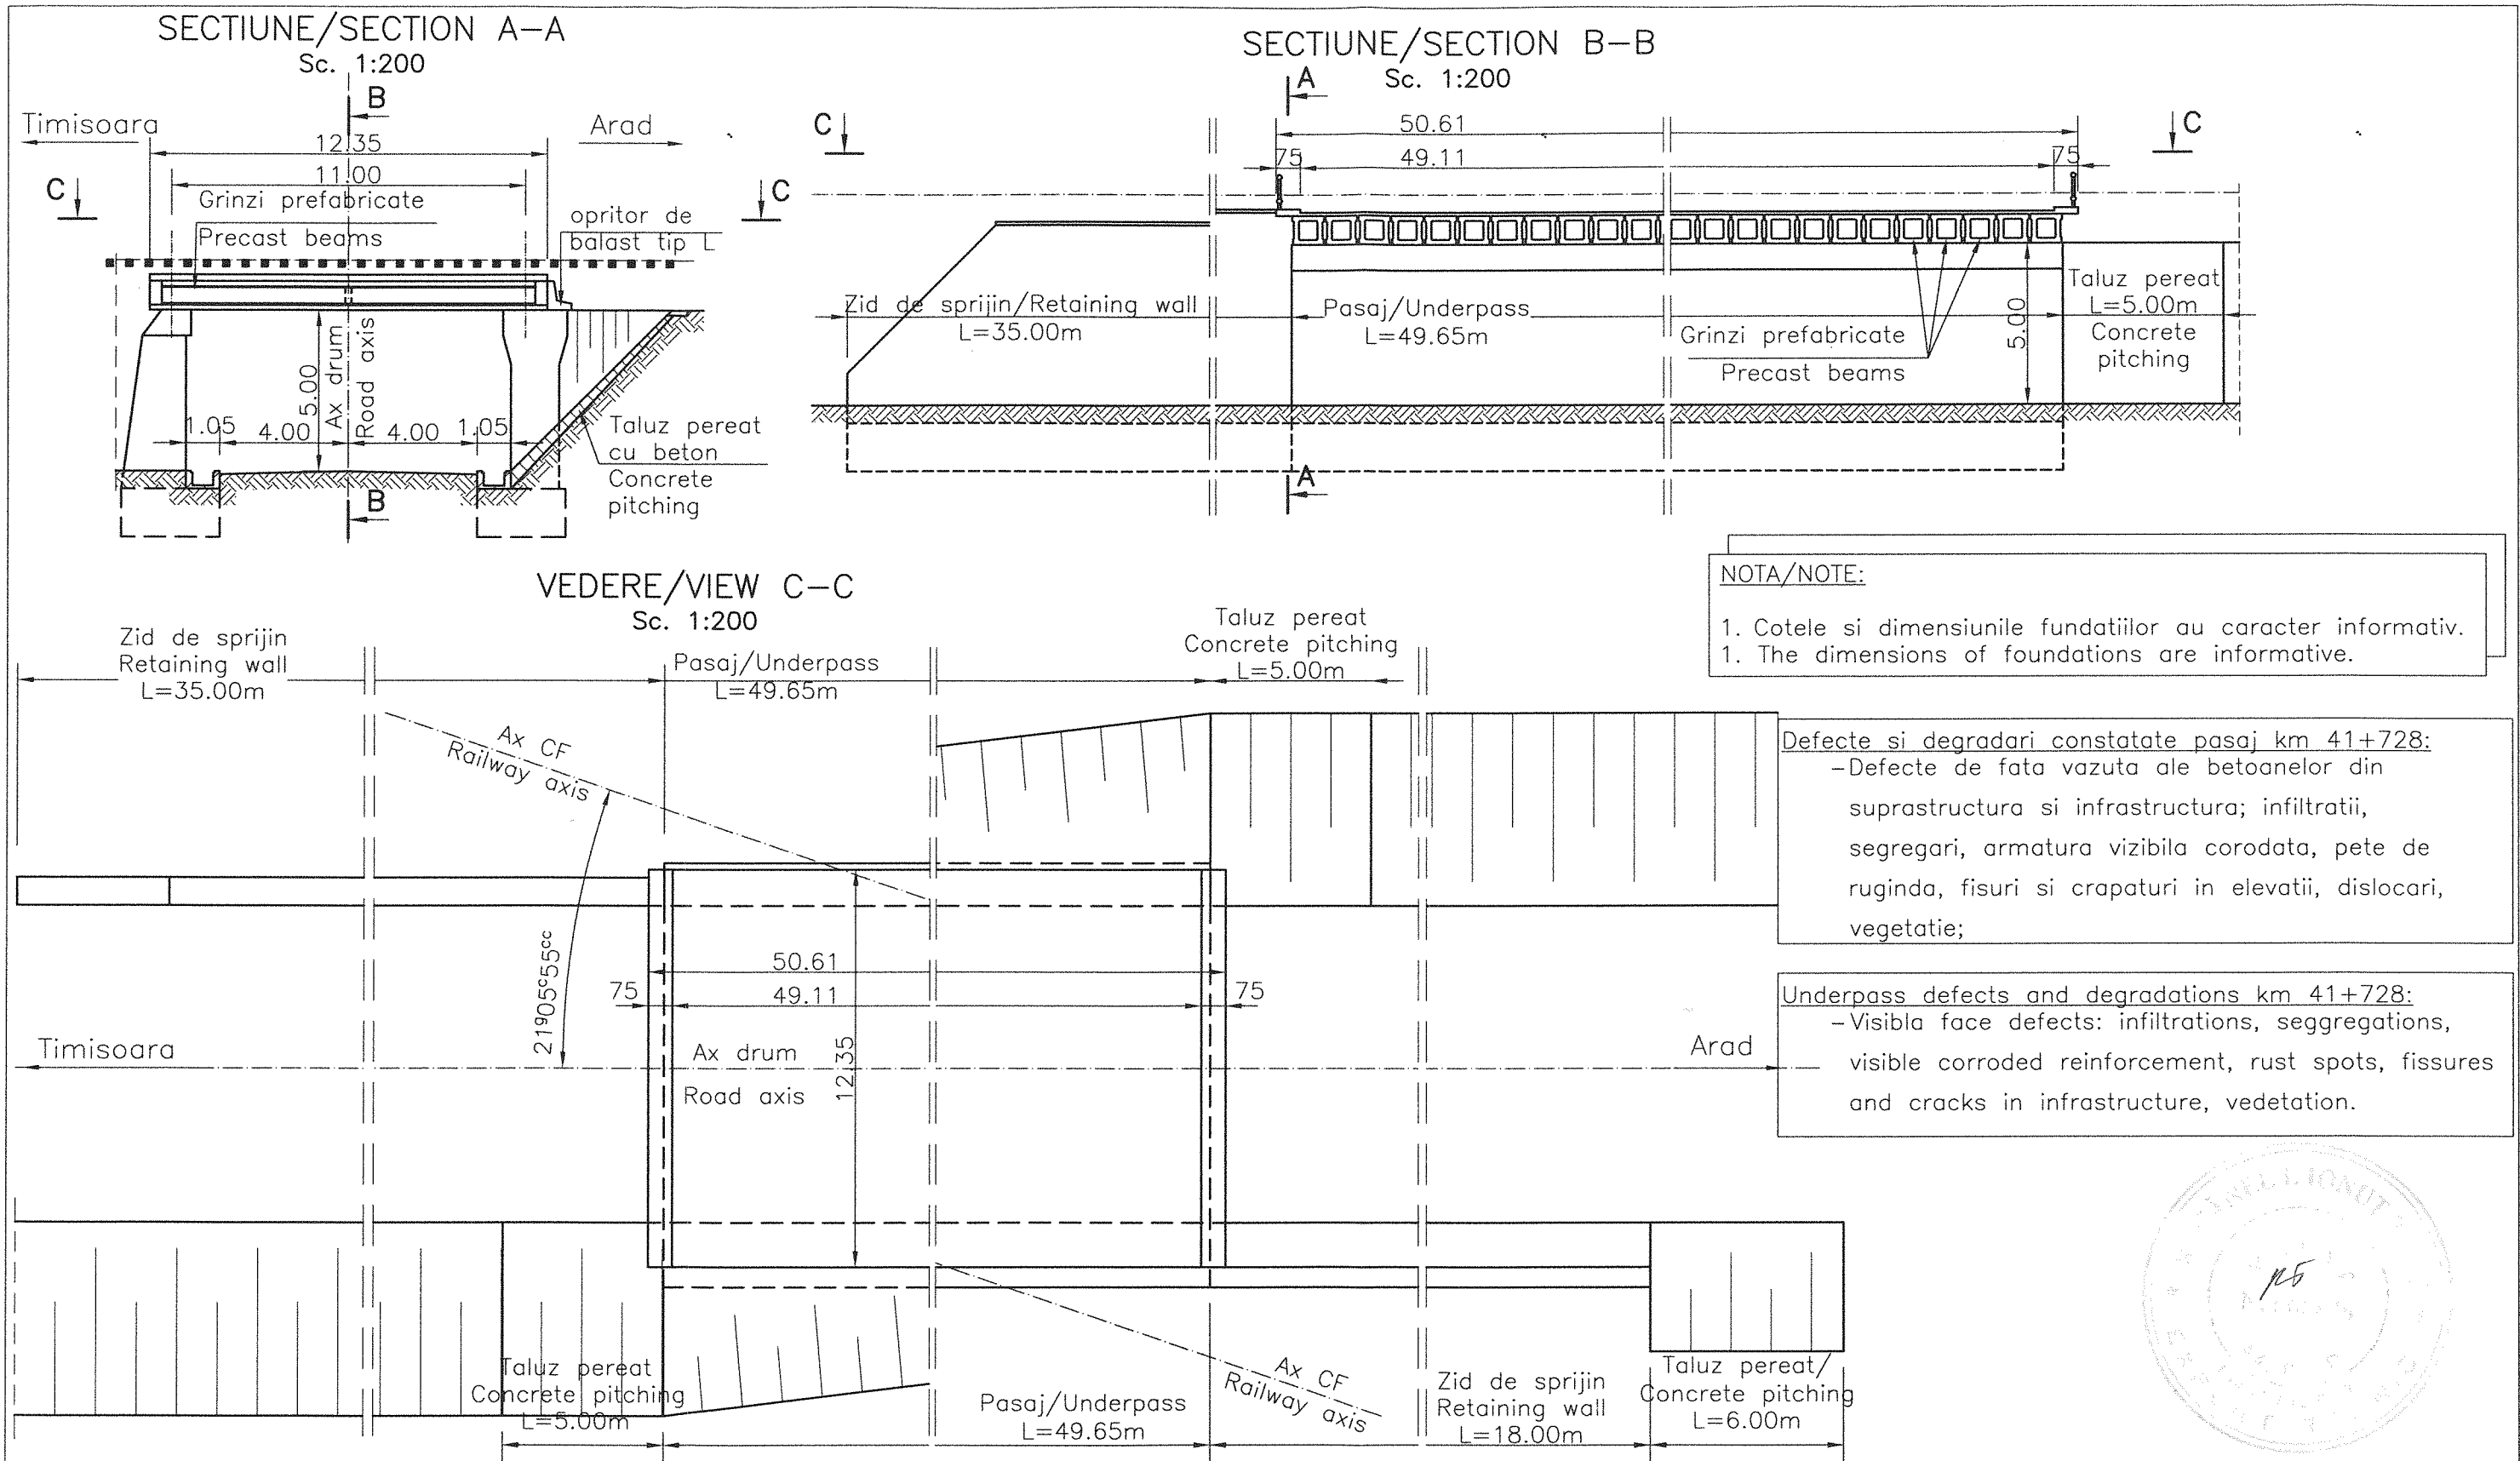
Defecte si degradari constatate pasaj km 41+728:
 -Defecte de fata vazuta ale betoanelor din suprastructura si infrastructura; infiltratii, segregari, armatura vizibila corodata, pete de rugina, fisuri si crapaturi in elevatii, dislocari, vegetatie;

Underpass defects and degradations km 41+728:
 -Visibla face defects: infiltrations, segregations, visible corroded reinforcement, rust spots, fissures and cracks in infrastructure, vedetation.
