**Studiu de Fezabilitate pentru Modernizarea
liniei feroviare Caransebeș – Timișoara – Arad**

**EXPERTIZĂ TEHNICĂ
PODEȚ KM 43+340**

RAPORT DE EXPERTIZĂ TEHNICĂ
PODEȚ Km 43+340 linia CF 218 Timișoara-Arad

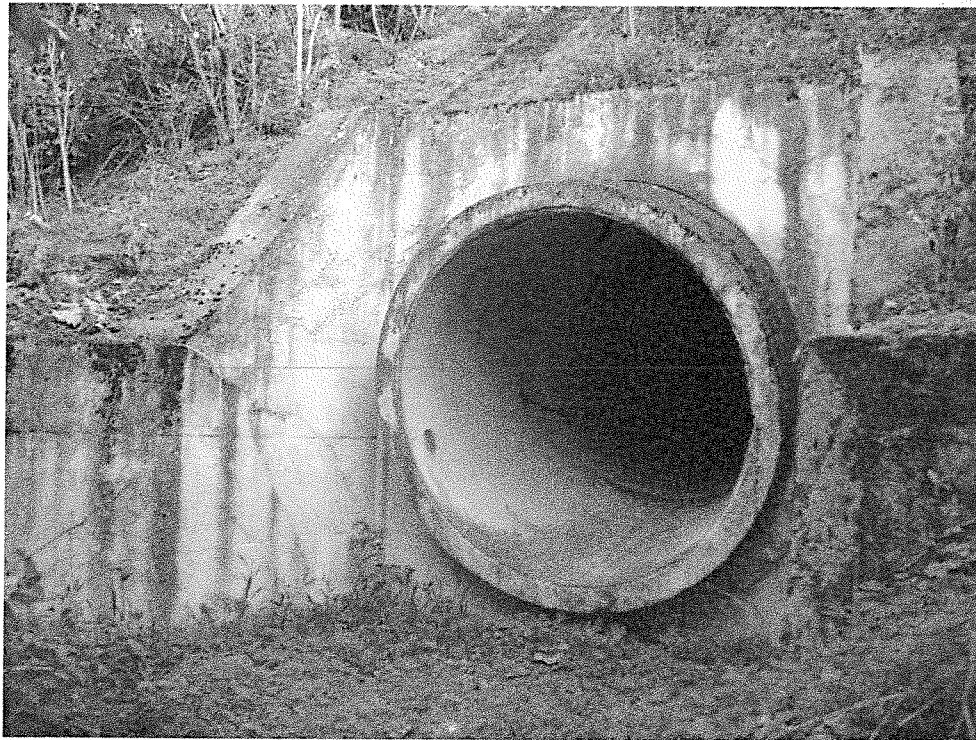
FOTO 1. *Ieșire aval podet forat*

- Timpanul și aripile din aval prezintă defecte ale betonului de față văzută (fisuri, segregări, infiltrații, mușchi și licheni) (FOTO 1 și 3 – Anexa 1);

- se vor realiza timpane noi în locul celor existente, degradate;
- se vor trata toate defectele întâlnite la rosturile cadrelor prefabricate;

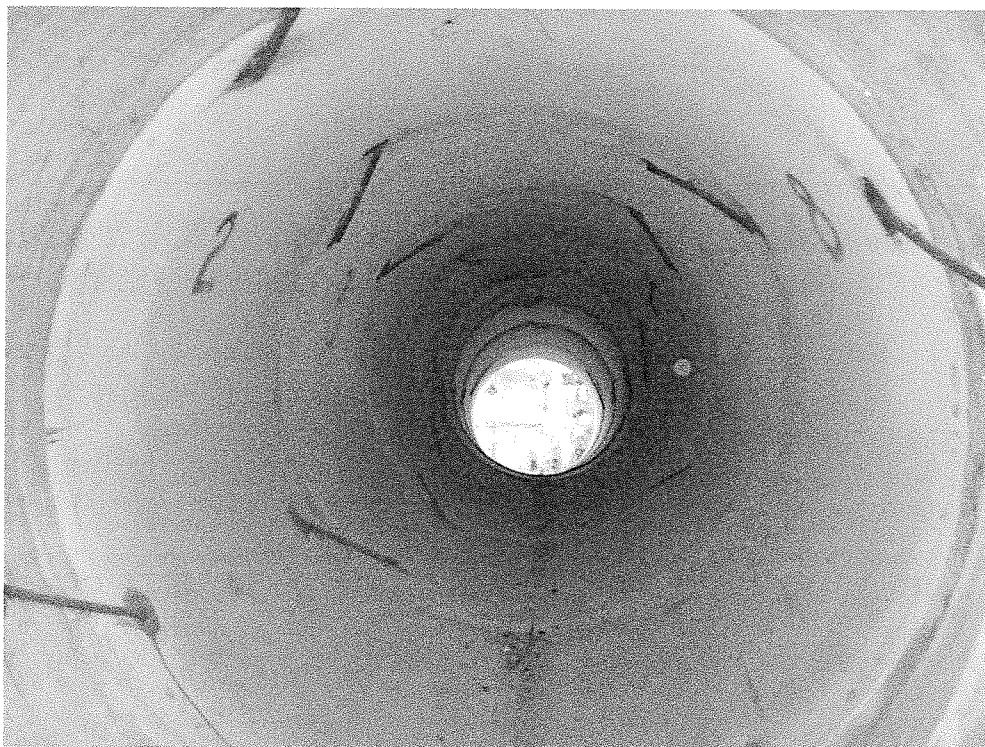
FOTO 2. *Intrados podet dinspre aval*

- Tuburile podețului nu prezintă defecte majore. La exterior primul și ultimul tub prefabricat prezintă defecte ale betonului de față văzută (exfolieri) (FOTO 2 și 3 – Anexa 1);

- Racordarea dintre timpanul amonte și tubul prefabricat este degradată, betonul de umplură fiind dislocat;
 - Pereul lipsește din interiorul podețului (FOTO 2– Anexa 1);

- se va curăța albia atât în amonte, cât și în aval de podeț;
- se va reface pereul din aval și din interiorul camerei de cădere ;
- se va executa un pereu la interior, pe toată lungimea podețului.

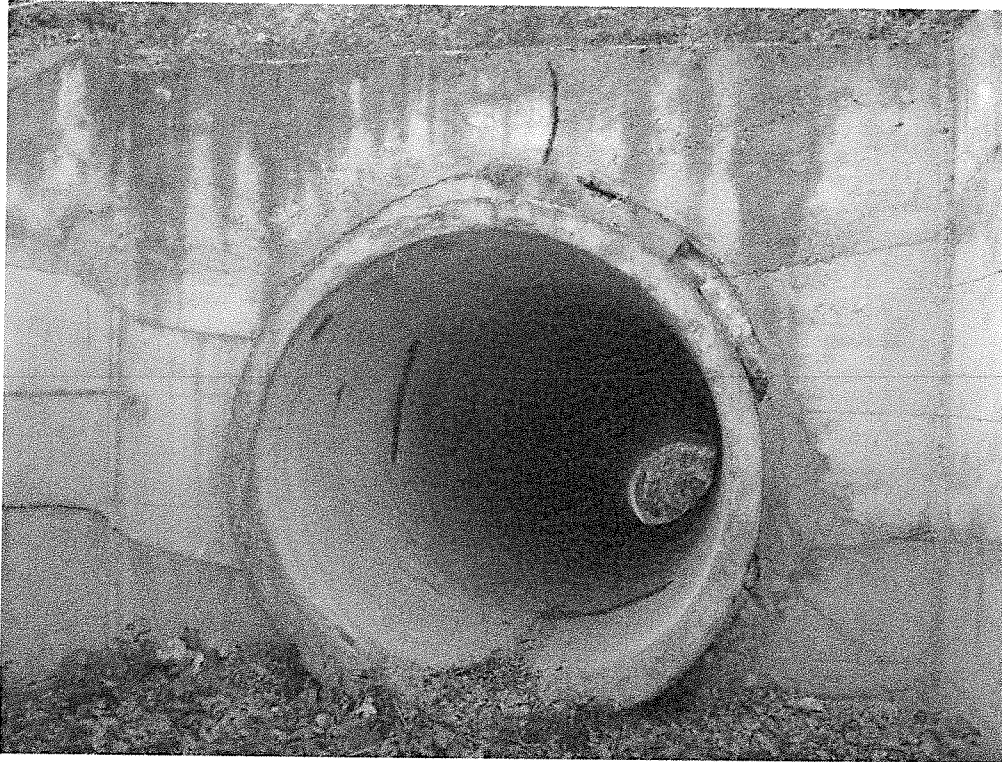
FOTO 3. *Timpan amonte*

- Camera de cădere (timpan amonte) prezintă un grad avansat de degradare. Pe lângă defecte ale betonului de față văzută (fisuri, segregări, mușchi și licheni), camera prezintă o serie de crăpături și de rosturi de turnare tratate necorespunzător (FOTO 3, 4 și 5 – Anexa 1);

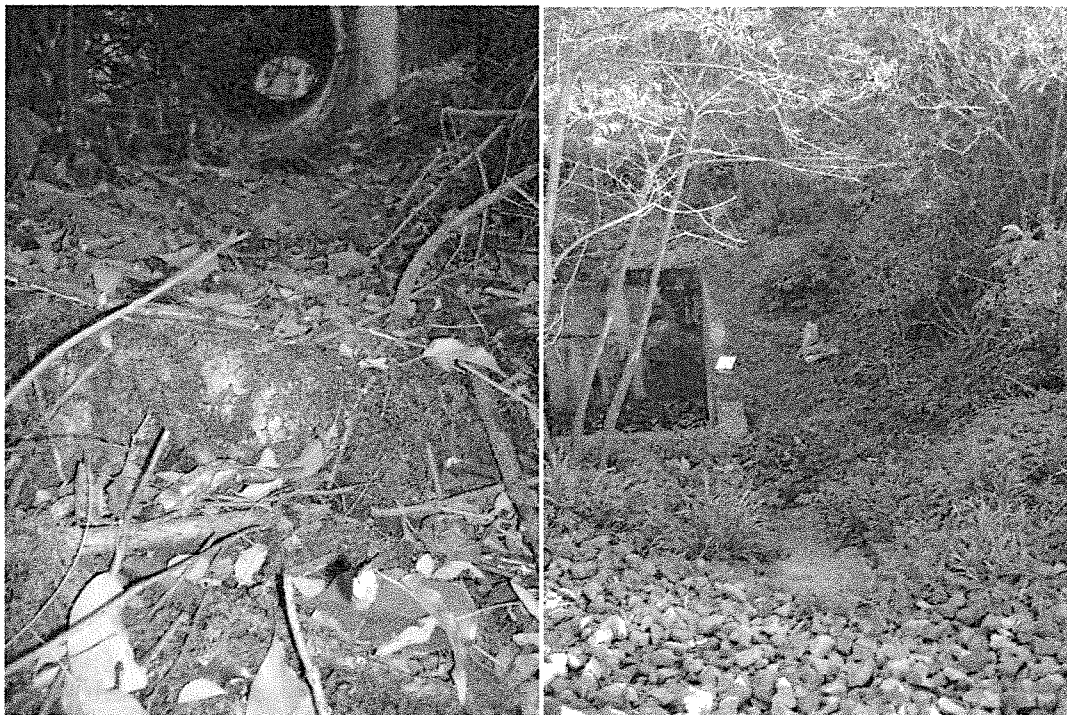
FOTO 6. Amenajare în trepte aval degradată

- pe zona din aval amenajarea în trepte este complet acoperită de vegetație (FOTO 6 – Anexa 1).

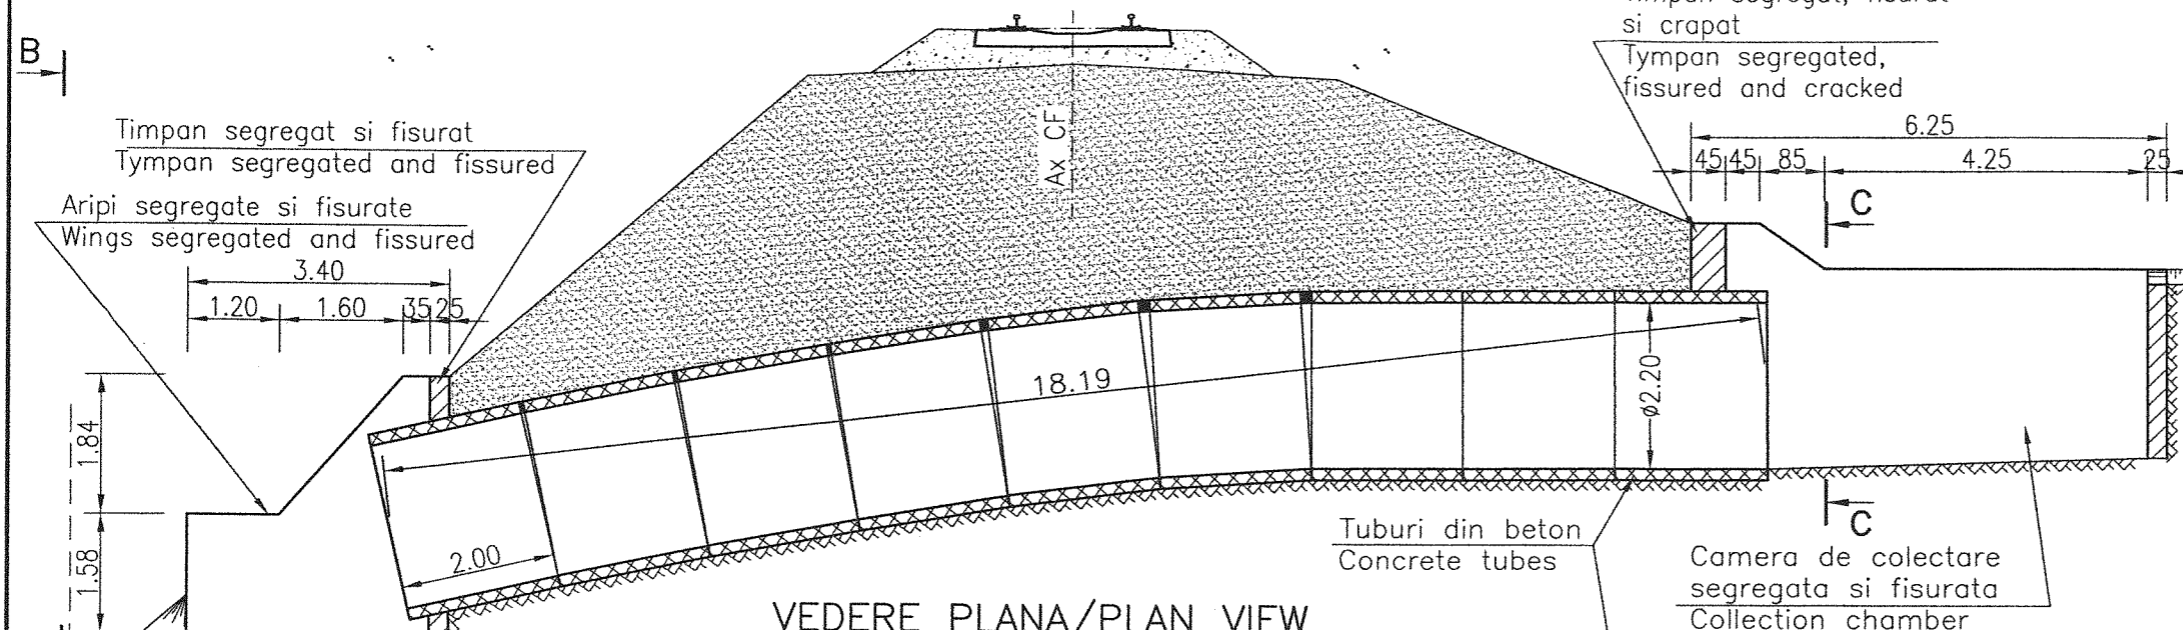
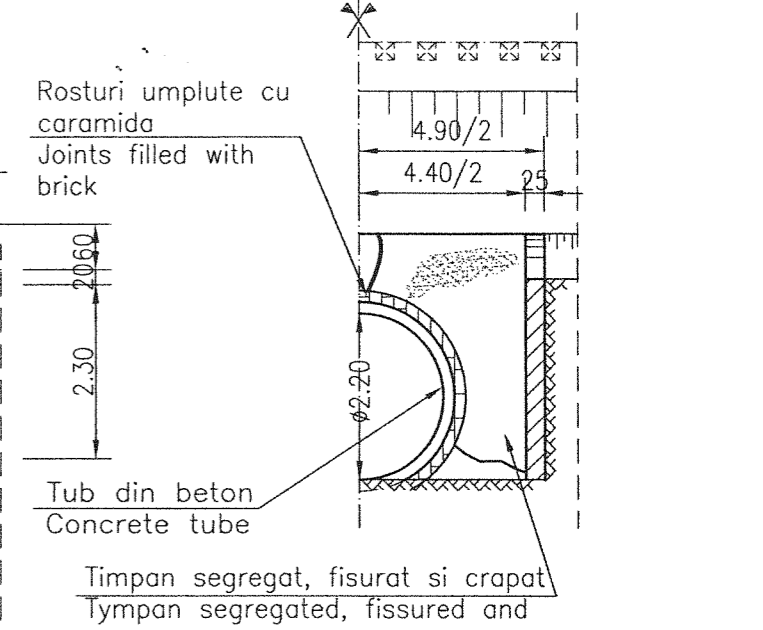
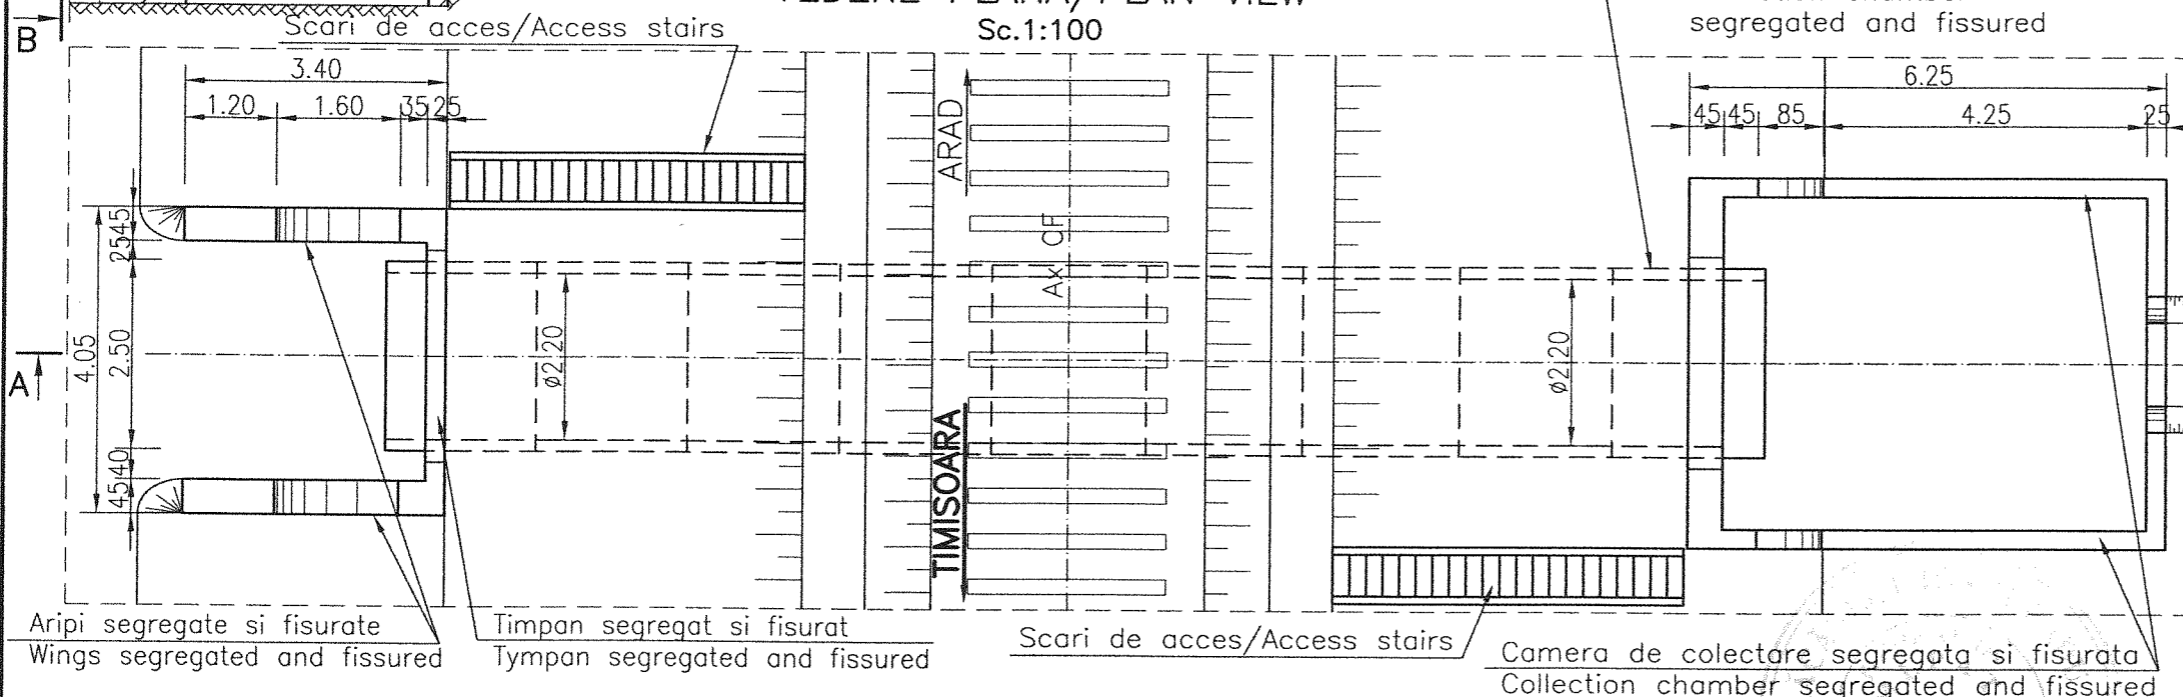
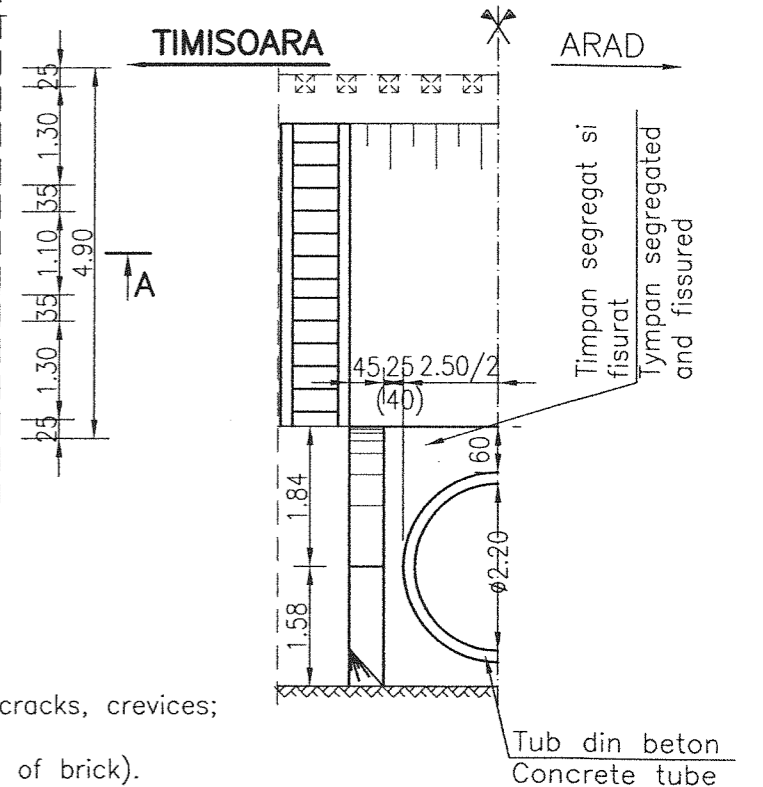
1. Camera de colectare (amonte) si timpanul prezinta segregari, fisuri, crapaturi;
2. Timpanul si aripile din aval prezinta segregari si fisuri;
3. Degradari ale rosturilor dintre tuburile prefabricate si timpane (umplutura din caramida).
