**Studiu de Fezabilitate pentru Modernizarea
liniei feroviare Caransebeș – Timișoara – Arad**

EXPERTIZĂ TEHNICĂ

PODEȚ KM 43+792

PODEȚ Km 43+792 linia CF 218 Timișoara-Arad

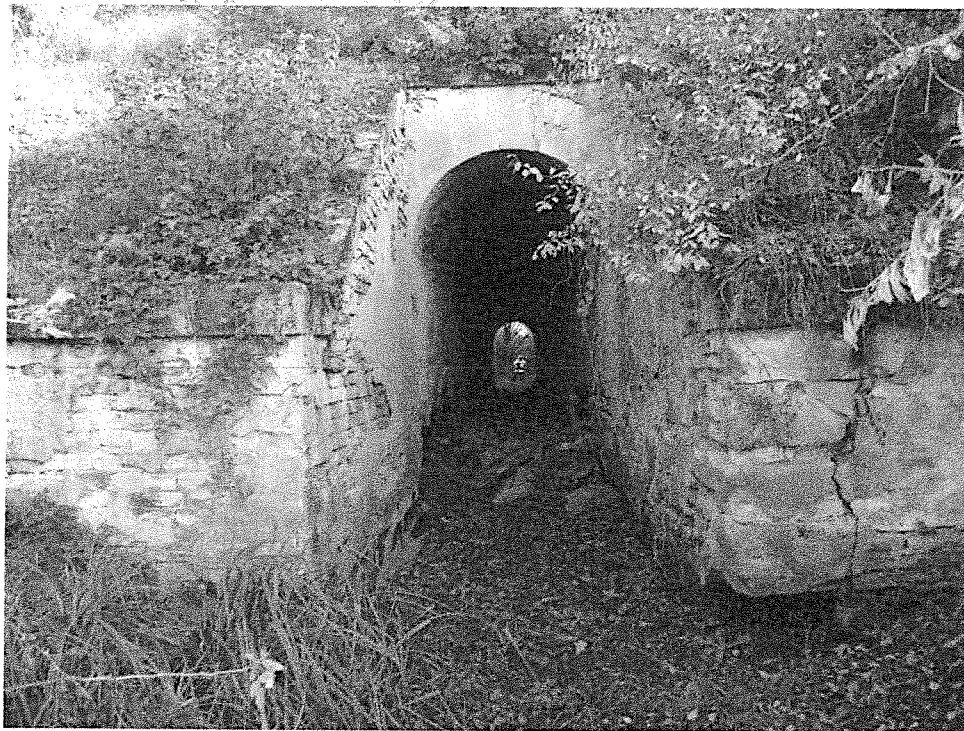
- Timpanul prezintă zone unde tencuiala este căzută (FOTO 1, 2 și 3 – Anexa 1) ;
 - Pe partea stângă racordarea cu terasamentul se face cu aripi din zidărie de cărămidă, care se află într-un stadiu avansat de degradare. Acestea prezintă zone cu cărămizi desprinse, fisuri în zidărie cu deschideri și lungimi mari și tencuială căzută (FOTO 1, 2 și 3 – Anexa 1);

FOTO 1. *Timpan stânga ax cf cu aripi din cărămidă degradate*

- se vor executa lucrări de curățare și decolmatare la interiorul podețului;
- se vor realiza reparații prin cămășuire ale suprafețelor vizibile;
- se vor realiza timpane noi în locul celor existente, degradate;
- se vor reface sferturile de con;
- se va curăța albia atât în amonte, cât și în aval de podeț;
- se va executa un pereu la interior, pe toată lungimea podețului.

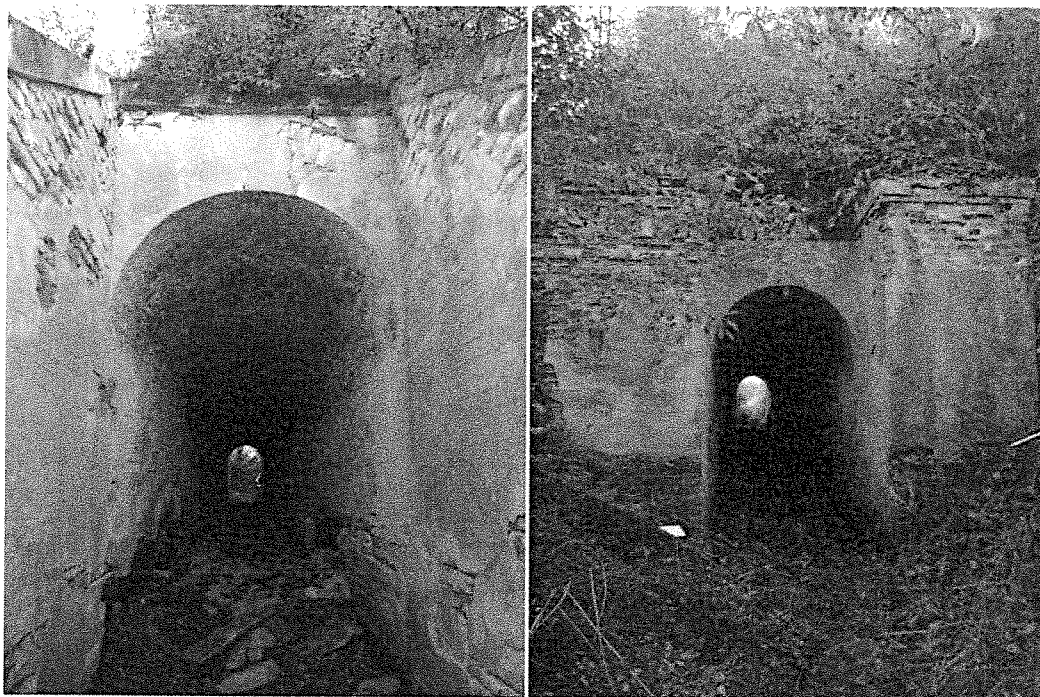
FOTO 2. *Intrados podeț stânga ax cf*

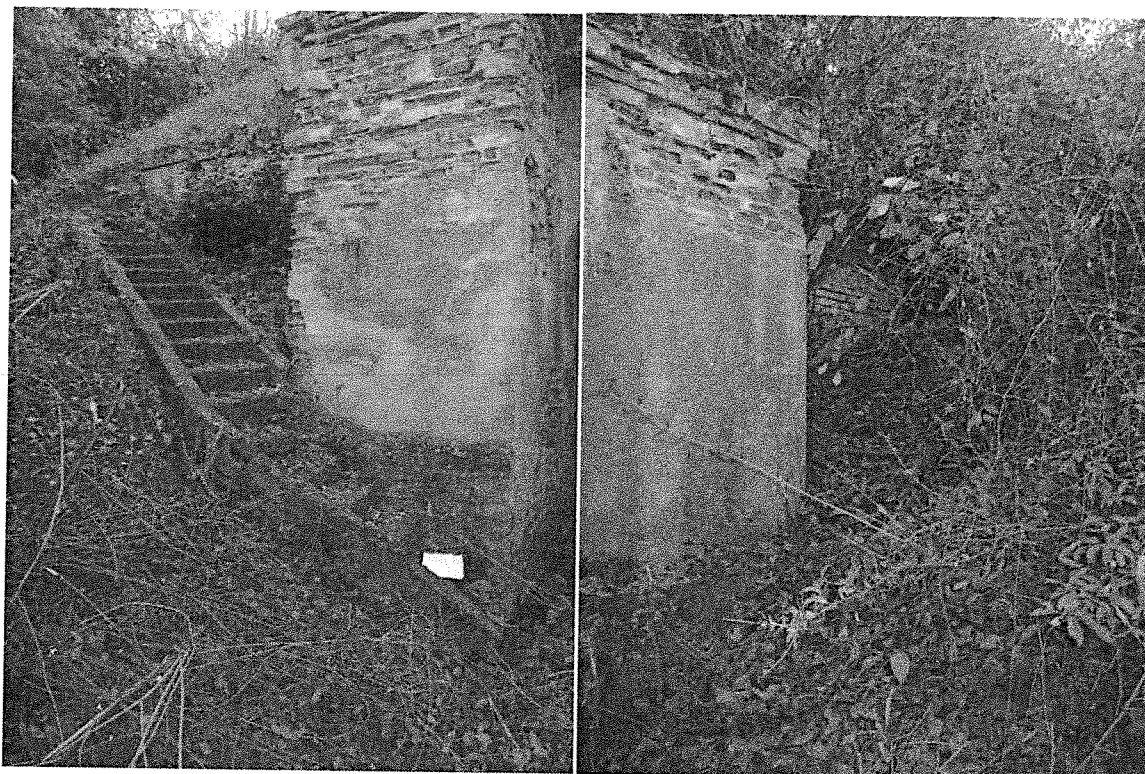
- În fața timpanului de pe partea dreaptă pot fi identificați 2 ranforți din zidărie de cărămidă. Racordarea cu tersamentul este asigurată de sferturi de con din pământ. Timpanul prezintă zone cu cărămizi desprinse, fisuri în zidărie, cu deschideri și lungimi mari și tencuiala căzută (FOTO 3, 4 și 5 – Anexa 1);

- Scările de acces pe taluz sunt într-un stadiu avansat de degradare pe zona de racordare cu albia (FOTO 4 – Anexa 1).
- **La albie în zona podețului:**

- la data vizitei în amplasament nu era apă în albia podețului;
 - albia este neconturată și acoperită cu vegetație (FOTO 4 – Anexa 1).

FOTO 3. *Timpan dreapta ax cf cu ziduri de cărămidă deteriorate*

FOTO 4 și 5. *Ranfort timpan dreapta ax cf și scări pe taluz*

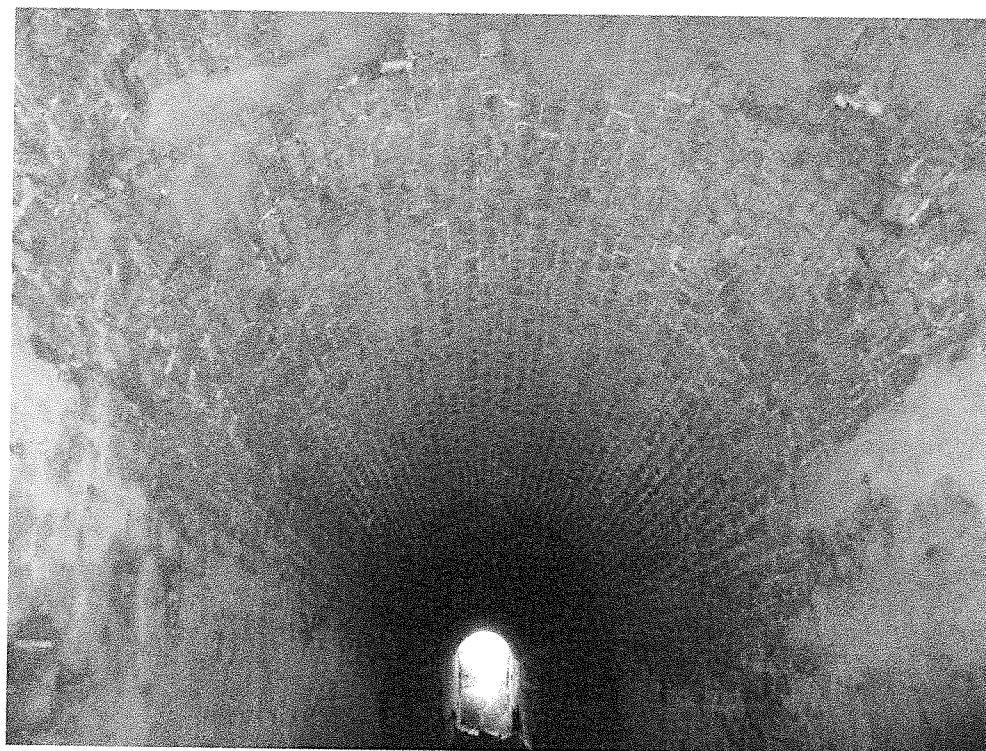
FOTO 6. *Intrados boltă podeț cu tencuiala desprinsă*

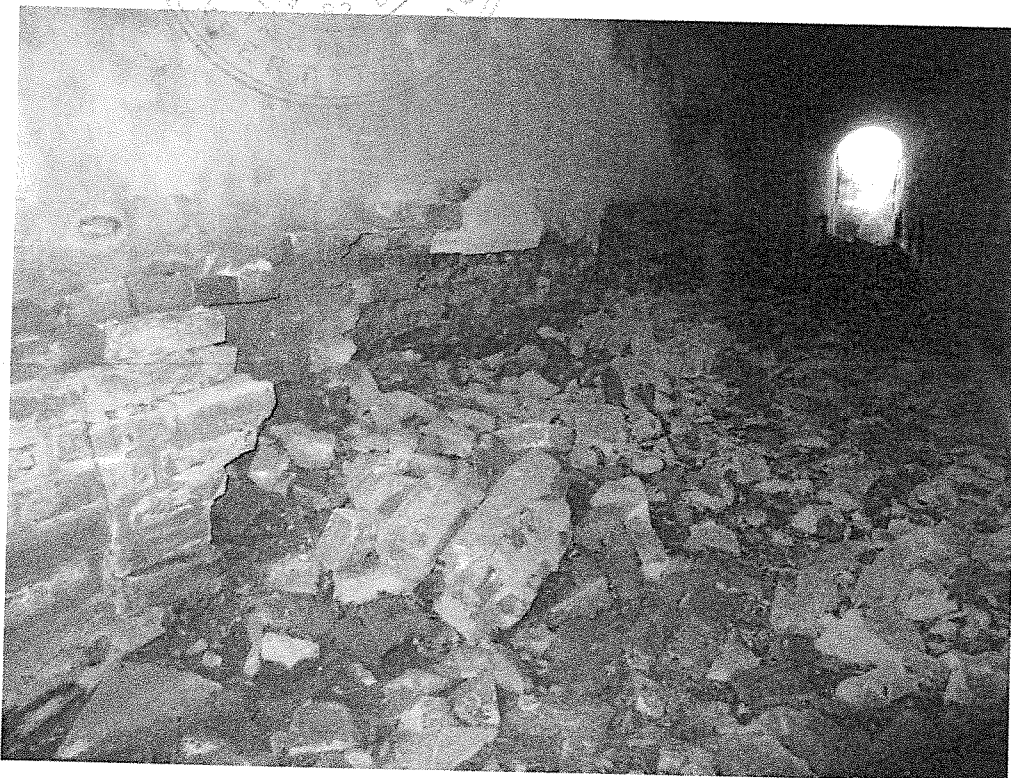
- **La calea pe podeț**
 - Podețul asigură traversarea unei linii de cale ferată electrificată.
- **La podețul boltit din zidărie cărămidă**
 - Lungimea podețului este de 30.80m;
 - Înălțimea liberă în podețul boltit variază între valorile de 3.40 msi 3.70m de la un capăt la altul;
 - Bolta de cărămidă a fost tencuită cu mortar în interior, dar pe pereți și pe boltă sunt suprafețe mari cu tencuială căzută și zone cu cărămizi desprinse și prăbușite local (FOTO 6 și 7 și 8 – Anexa 1);
 - Pereul, unde este vizibil, este degradat și colmatat cu pământ și resturi de cărămizi (FOTO 7 și 8 – Anexa 1);

FOTO 7. Interior podeț cu zidărie de cărămidă prăbușită local

- se vor executa lucrări de decolmatare a podețului la interior;
- se va asigura stabilitatea prismului de piatră spartă;
- se vor reface provizoriu racordările cu terasamentul.

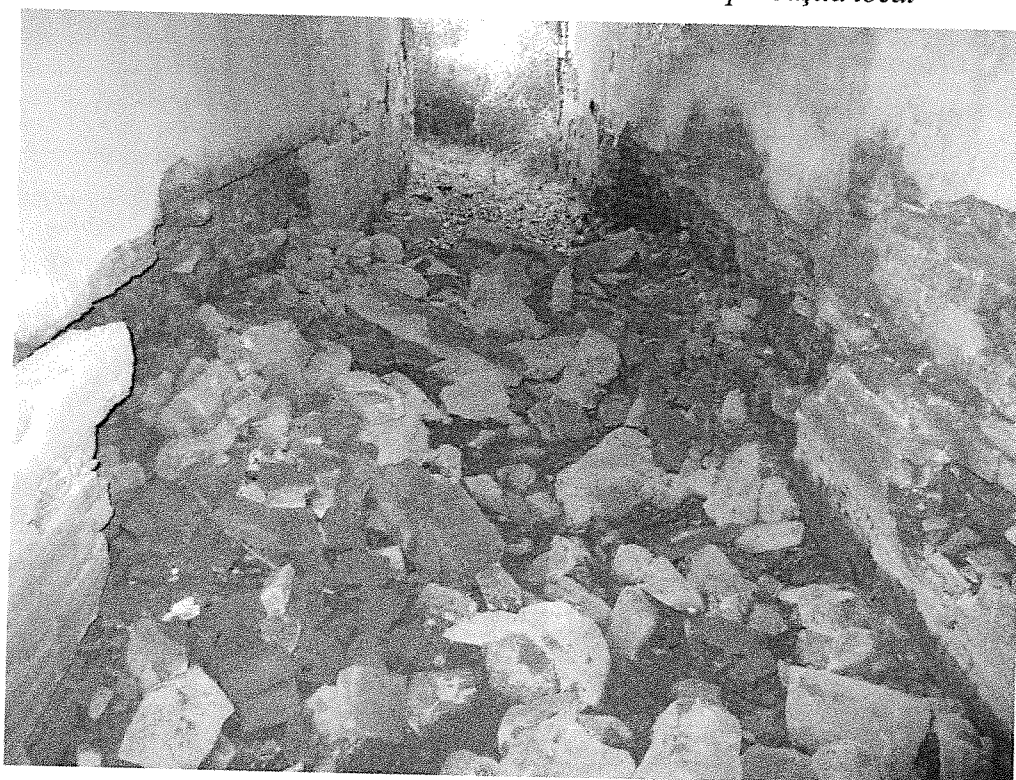
FOTO 8. Interior podeț colmatat cu zidărie de cărămidă prăbușită

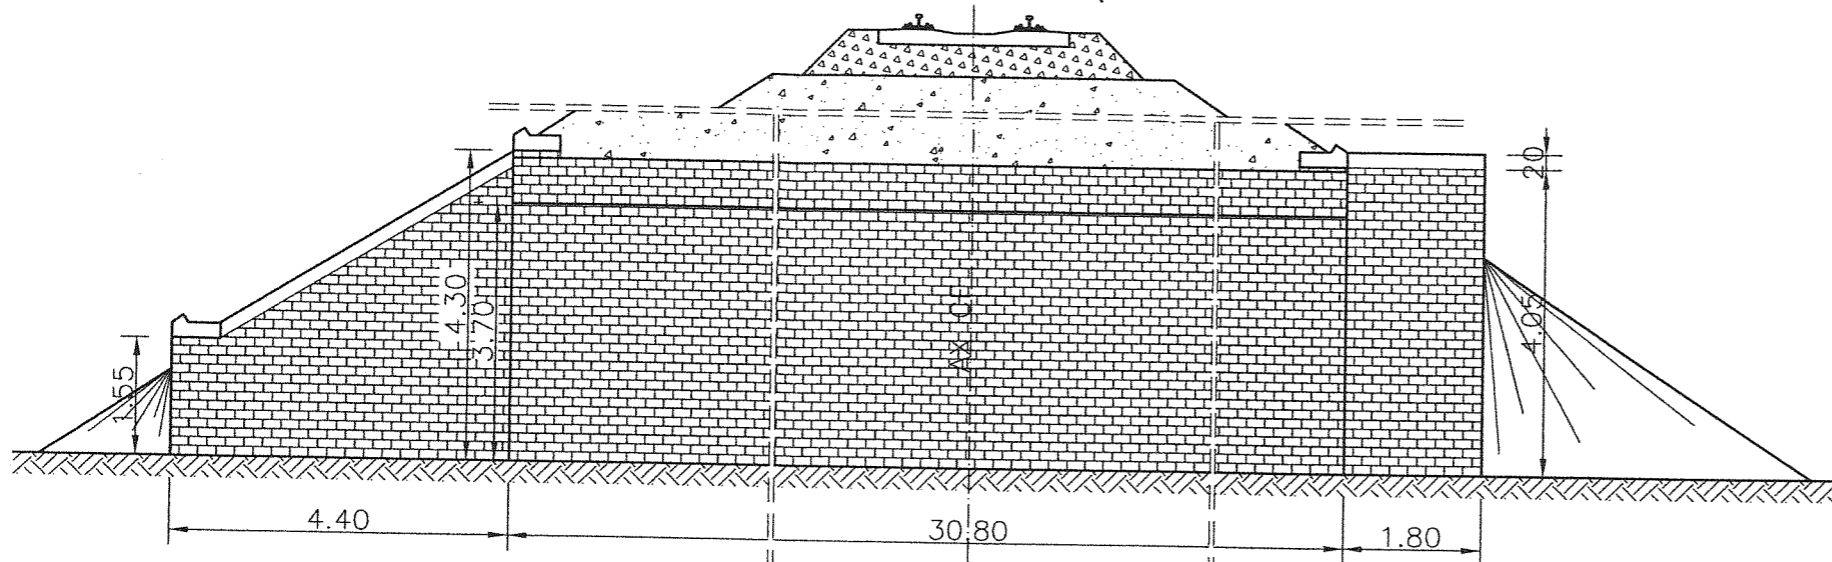
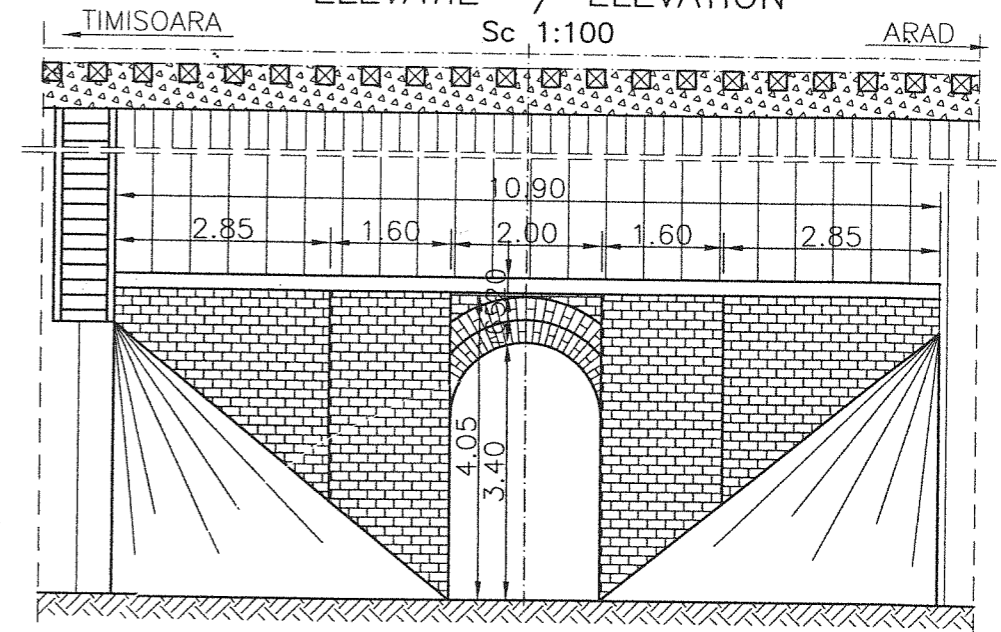
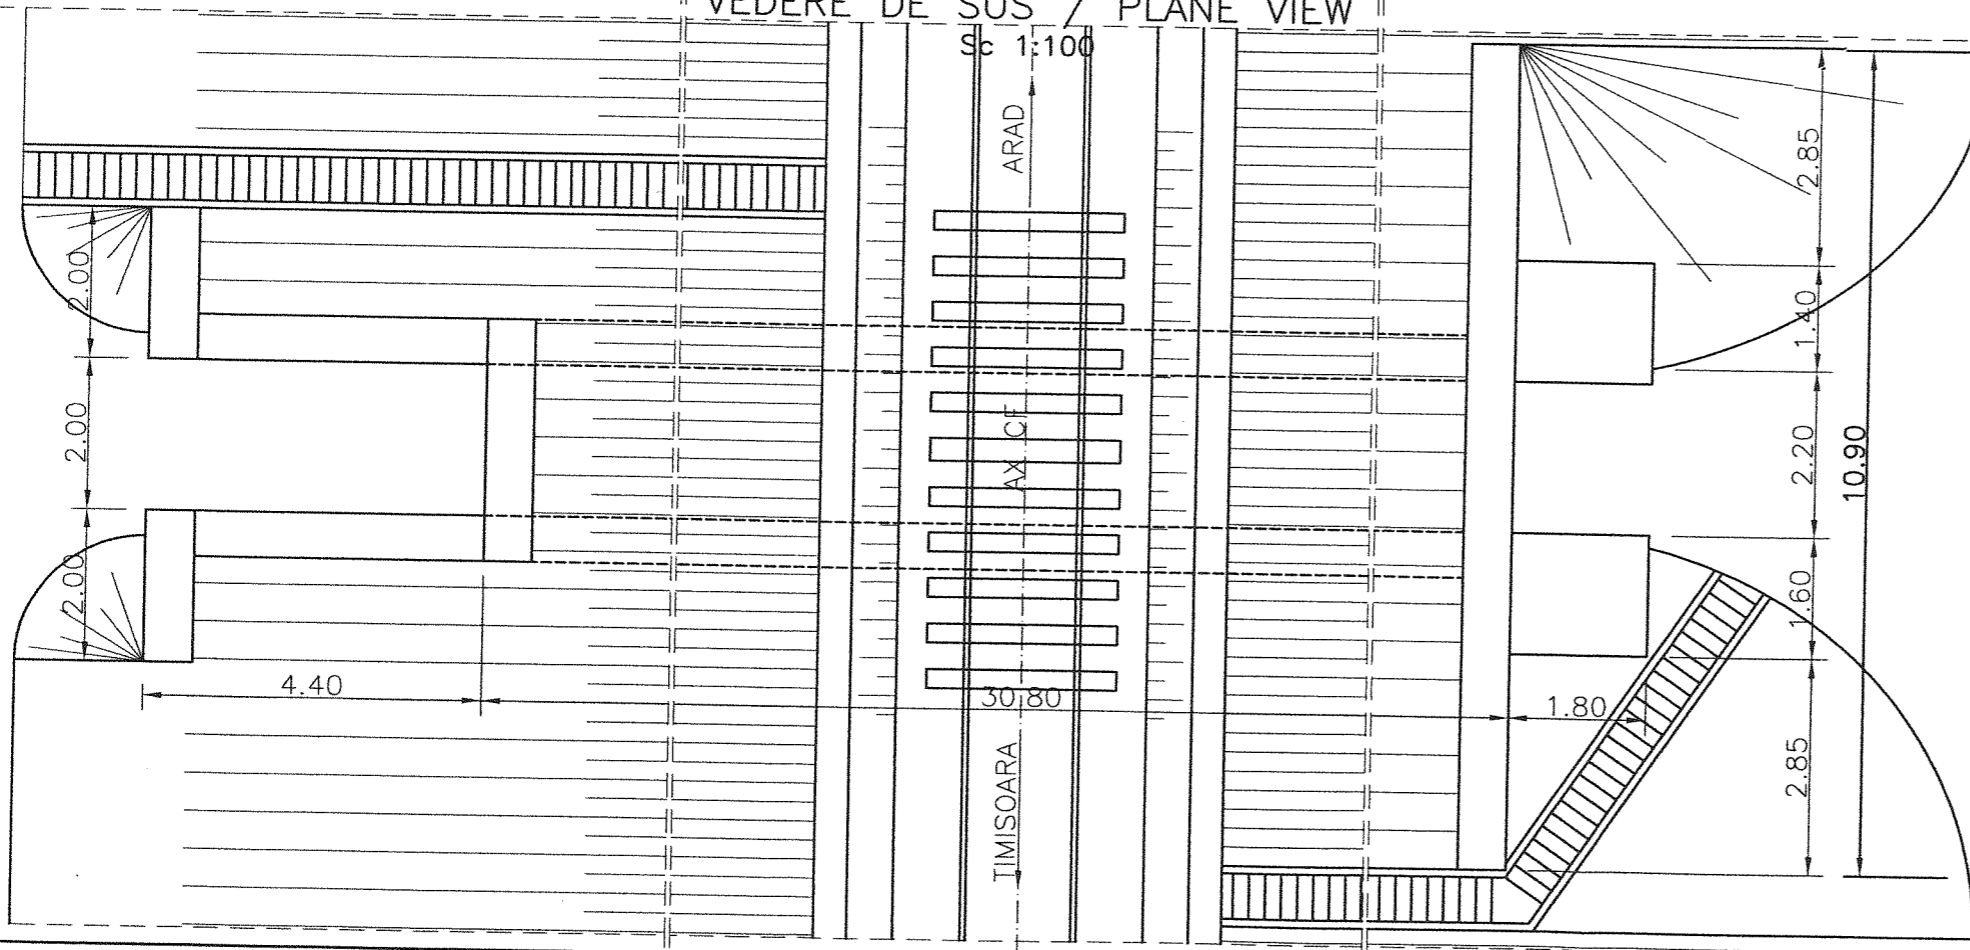
- Bolta, timpanele si aripile de caramida au fost tencuite cu beton in interior, dar pe pereti si pe bolta sunt suprafete mari cu tencuiala cazuta si zone cu caramizi desprinse si prabusite local;
- Pereul, unde este vizibil, este degradat si colmatat cu pamant si resturi de caramizi;
- Scarile de acces pe taluz sunt intr-un stadiu avansat de degradare;
- Albia este neconturata si acoperita cu vegetatie;
