**Studiu de Fezabilitate pentru Modernizarea
liniei feroviare Caransebeș – Timișoara – Arad**

**EXPERTIZĂ TEHNICĂ
PODEȚ KM 45+535**

PODEȚ Km 45+535 linia CF 218 Timișoara Nord - Arad

EXPERTIZĂ TEHNICĂ
ANEXA 1 – FOTO PODEȚ KM 45+535

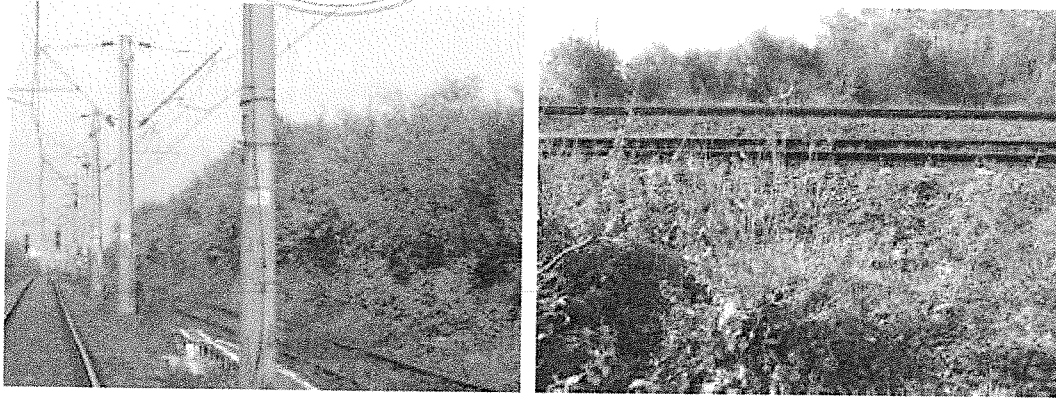
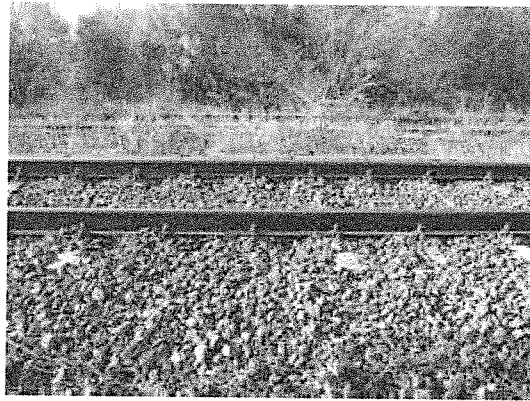
FOTO 1. Calea pe podeț. Traverse crăpate

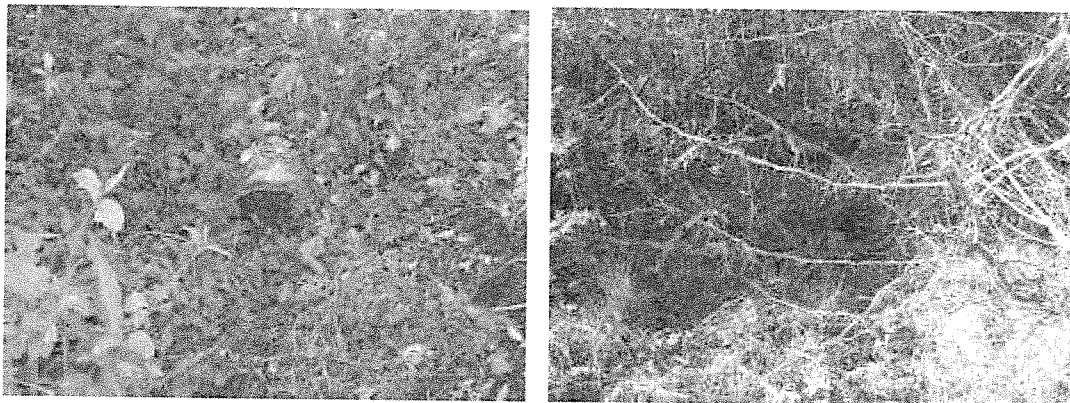
- S-a identificat capătul stânga al podețului (tub din beton $\varnothing 200$), colmatat pe jumătate din secțiune, capătul dreapta fiind total colmatată;

- albie neprofilată și invadată de vegetație (arbuști și copaci);

FOTO 2. Capăt podeț stânga vizibil. Capăt dreapta nevizibil, invadat de vegeteție

Ca urmare se recomandă o a doua soluție (Soluția 2), care presupune dezafectarea podețului existent, urmând ca după o analiză a amplasamentului din punctul de vedere al colectării și evacuării apelor din amplasamentul podețului să se decidă dacă este oportună refacerea podețului sau asigurarea continuității terasamentului în acest punct. Decizia va fi luată în urma unei analize de oportunitate, bazată pe existența unui debit necesar a fi tranzitat și posibilitățile locale de colectare și evacuare a apelor din amplasament.

În consecință, în situația acestui podeț, se recomandă dezafectarea structurii podețului existent și asigurarea continuității terasamentului sau realizarea unui podeț nou în funcție de rezultatul unei analize de colectare și evacuare a apelor pluviale din amplasament.

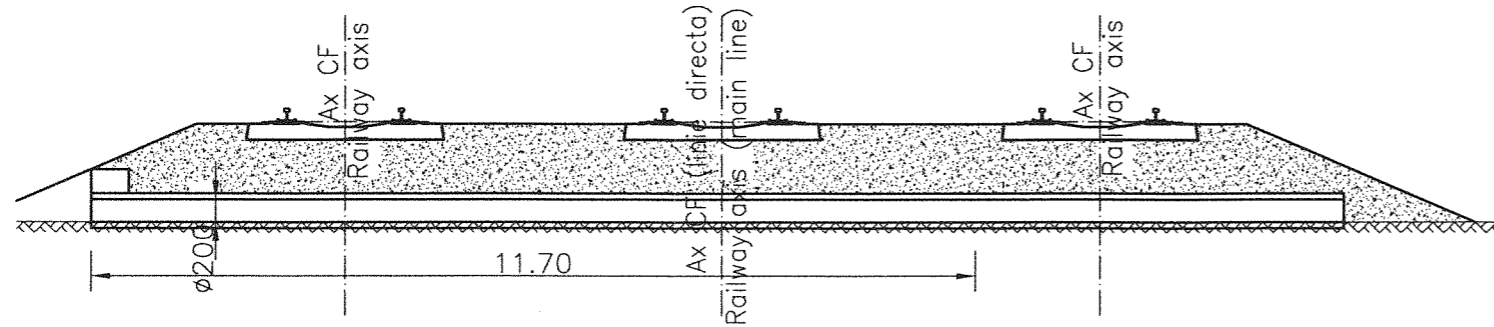
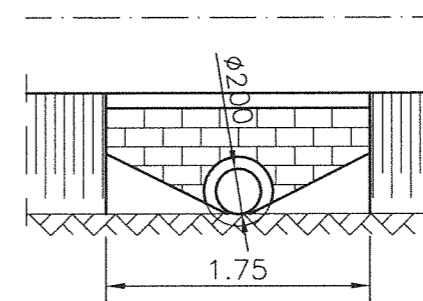
Elevatie
Elevation
Sc. 1:50

1. Podetul este colmatat integral pe partea dreapta CF și parțial pe partea stanga CF;
2. Timpanul pe partea stanga CF lipsește;
3. Albia este neconturată atât pe partea stanga cât și pe partea dreapta CF;
