**Studiu de Fezabilitate pentru Modernizarea
liniei feroviare Caransebeș – Timișoara – Arad**

EXPERTIZĂ TEHNICĂ

PODEȚ KM 47+200

PODEȚ Km 47+200 linia CF 218 Timișoara-Arad

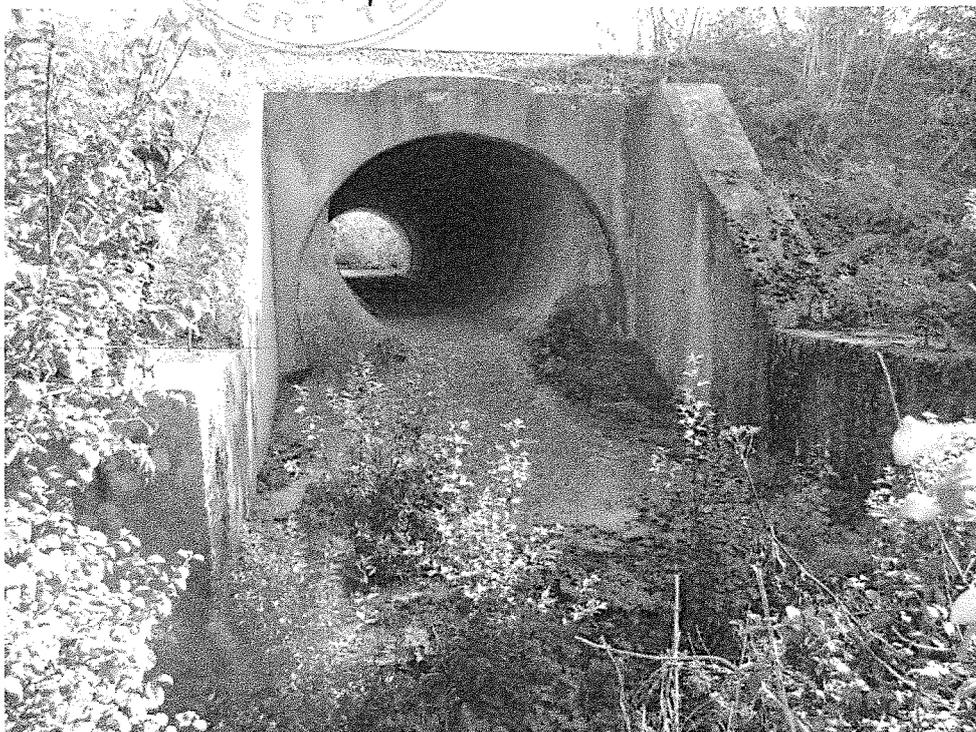
FOTO 1. *Vedere aval podeț forat*

- Racordarea dintre timpanul din amonte și tubul prefabricat este degradată, betonul de umplură fiind degradat (FOTO 3 – Anexa 1);
 - Pereul din interiorul podeșului este realizat din beton și nu prezintă degradări majore (segregări pe zona timpanului din aval) (FOTO 1– Anexa 1);

- Timpanul și aripile din aval prezintă defecte ale betonului de față văzută (fisuri infiltrații, mușchi și licheni) (FOTO 1, 4 și 6– Anexa 1);
 - Timpanul și aripile din amonte prezintă defecte ale betonului de față văzută (fisuri, faianțari, infiltrații, mușchi și licheni) (FOTO 3 și 5 – Anexa 1);

- Nu sunt realizate scările de acces pe taluz (FOTO 1 – Anexa 1);
 - Elementele de protecție electrică prefabricate sunt afectate de procesul de coroziune (FOTO 2 – Anexa 1);

- pereul din aval prezintă degradări majore, prin fisurile apărute crescând arbuști (FOTO 1 – Anexa 1).

- se vor trata toate defectele întâlnite la rosturile cadrelor prefabricate;
- se va reface protecția anticorozivă a elementelor de protecție electrică și se vor completa dacă lipsesc;
- se va curăța albia atât în amonte, cât și în aval de podeț;
- se va reface pereul din aval și amonte de podeț care se va racorda la pereul din podeț ;

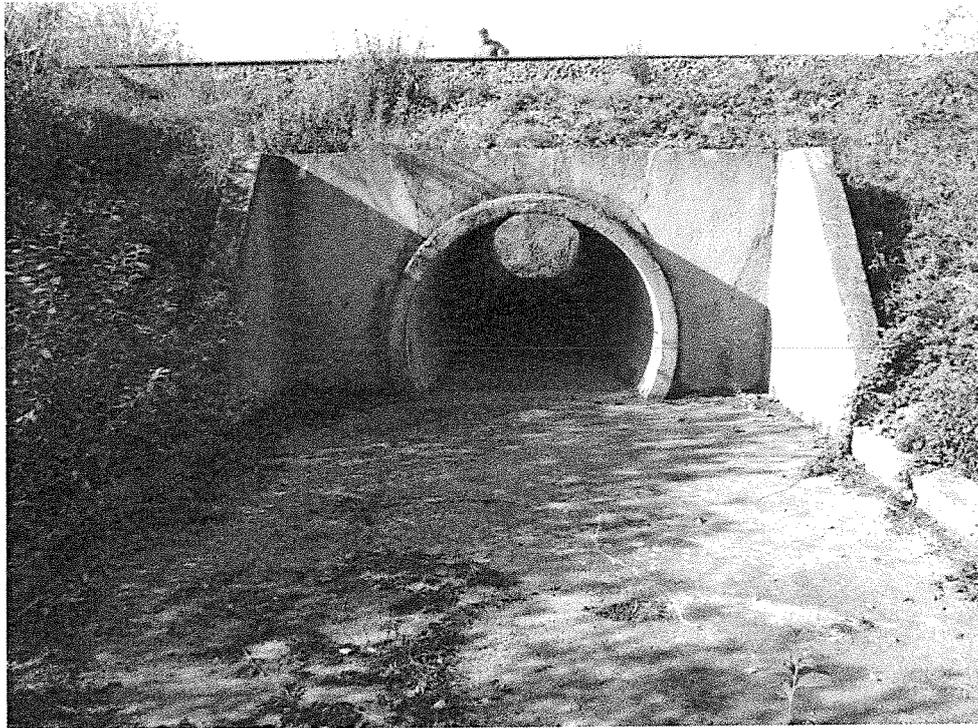
FOTO 3. *Vedere amonte podeț forat*

- Tuburile prefabricate ale podeșului nu prezintă defecte majore. La exterior, primul tub prefabricat prezintă defecte ale betonului de față văzută (exfolieri ale betonului de protecție) (FOTO 3 – Anexa 1);

- se vor realiza lucrări de reparații pentru toate tipurile de defecte întâlnite pe suprafețele de beton existent;

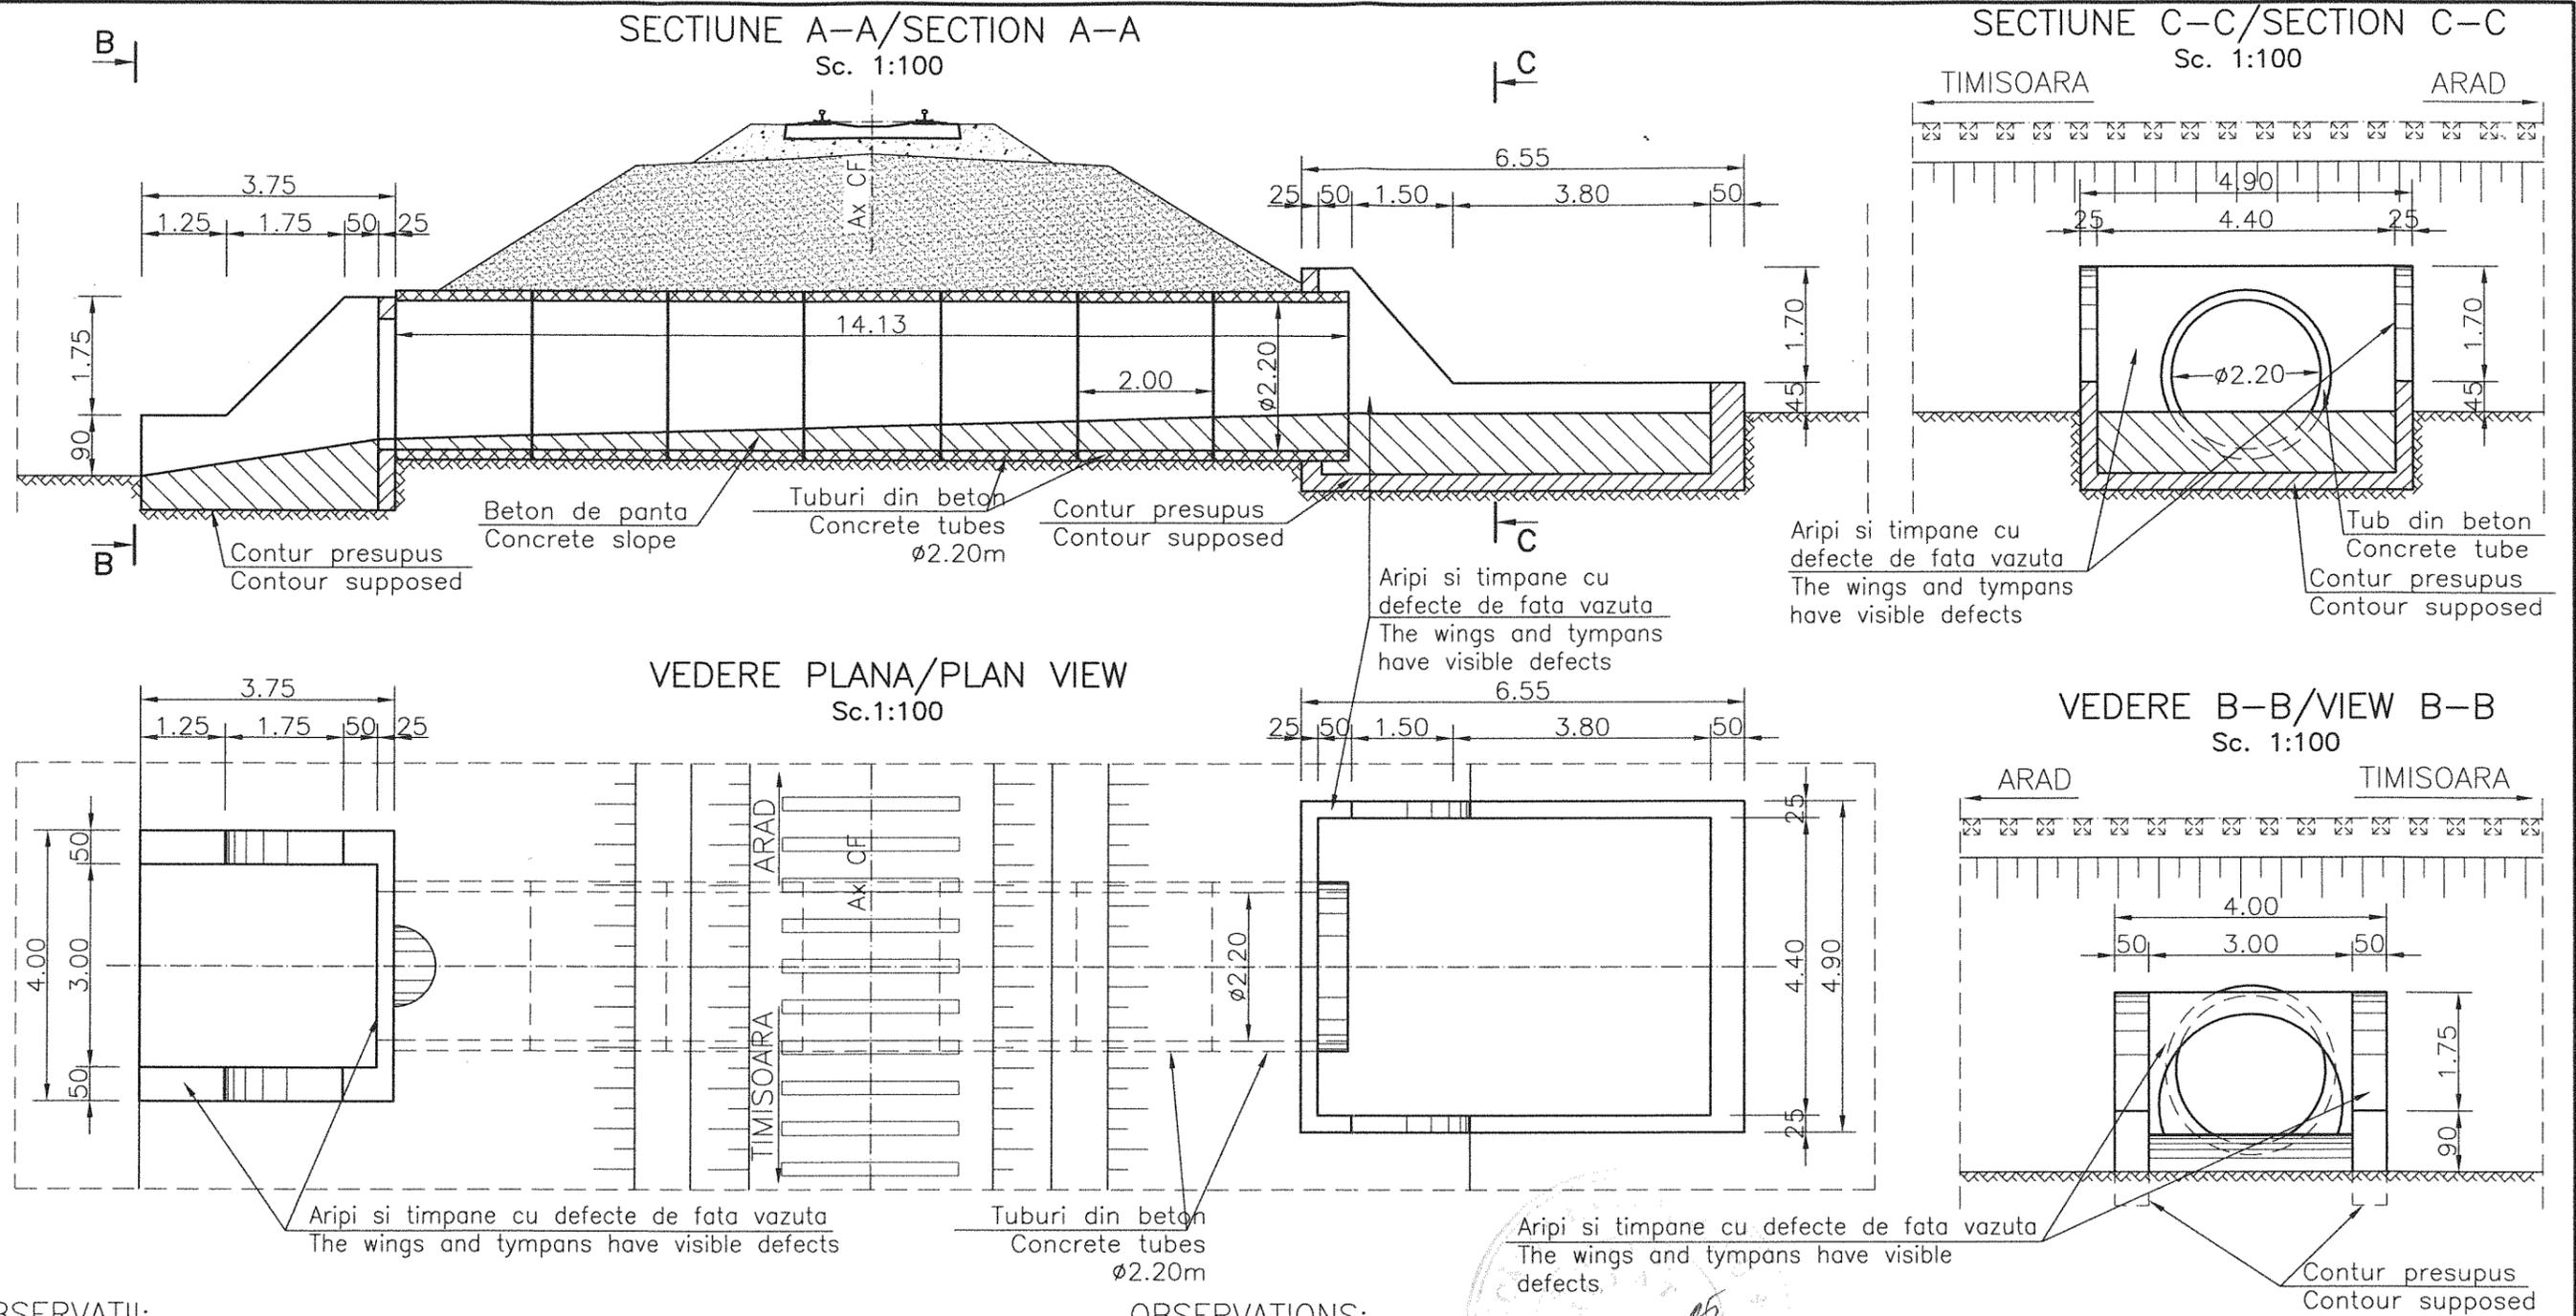
1. Aripile si timpanele prezinta defecte de fata vazuta (fisuri, infiltratii);
2. Pereul din interiorul podetului este realizat din beton si nu prezinta degradari majore;
3. Scari de acces lipsa;
4. Rostul dintre timpan (amonte) si tubul prefabricat este degradat, betonul de umplutura fiind degradat.
