**Studiu de Fezabilitate pentru Modernizarea
liniei feroviare Caransebeș – Timișoara – Arad**

EXPERTIZĂ TEHNICĂ

PODEȚ KM 48+726

PODEȚ Km 48+726 linia CF 218 Timișoara-Arad

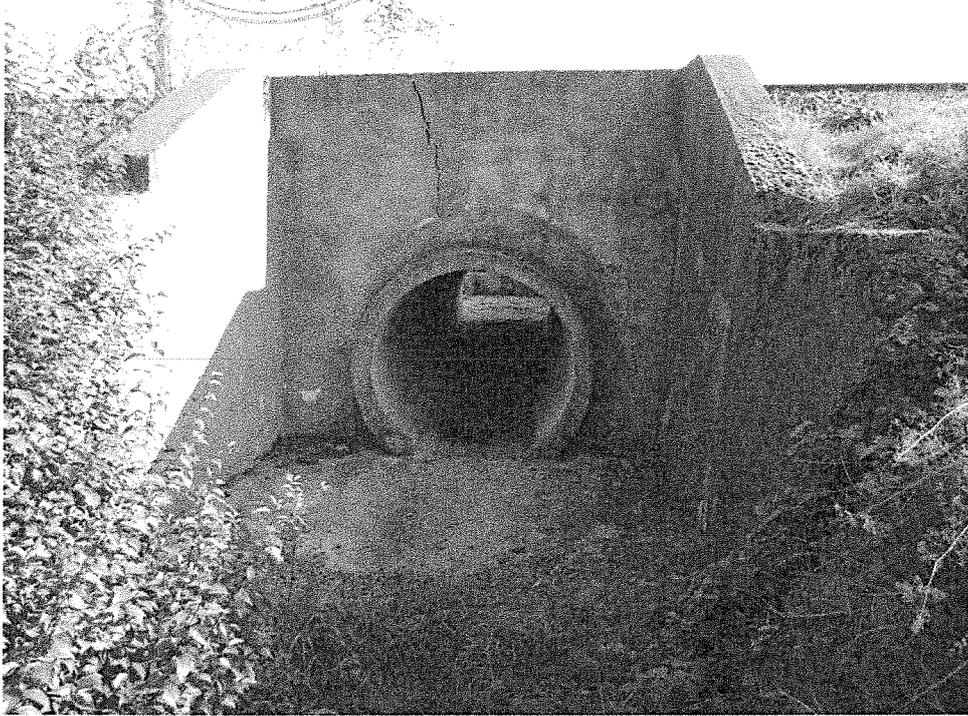
- Tuburile prefabricate ale podețului nu prezintă defecte majore. La exterior primul și ultimul tub prefabricat prezintă defecte ale betonului de față văzută (exfolieri ale betonului de protecție) (FOTO 1, 2 și 5 – Anexa 1);

- Racordarea dintre timpanul amonte și tubul prefabricat este degradată, betonul de umplură fiind dislocat (FOTO 5 – Anexa 1);
 - Timpanele prezintă crăpături în zona centrală (FOTO 1 și 5– Anexa 1);

- Timpanul și aripile din aval prezintă defecte ale betonului de față văzută (fisuri infiltrații, mușchi și licheni) (FOTO 1, 2 și 4 – Anexa 1);
 - Aripile monolite din aval sunt degradate pe zonele de capăt (FOTO 2– Anexa 1);

FOTO 1. *Vedere aval poduț forat*

- se vor reface și timpanele și racordările cu terasamentul (aripile monolite) atât amonte, cât și aval;
- se vor trata toate defectele întâlnite la rosturile cadrelor prefabricate;
- se va reface protecția anticorozivă a elementelor de protecție electrică și se vor completa dacă lipsesc;
- se va curăța albia atât în amonte, cât și în aval de podeț;
- se va reface pereul din aval și amonte de podeț care se va racorda la pereul din existent din podeț.

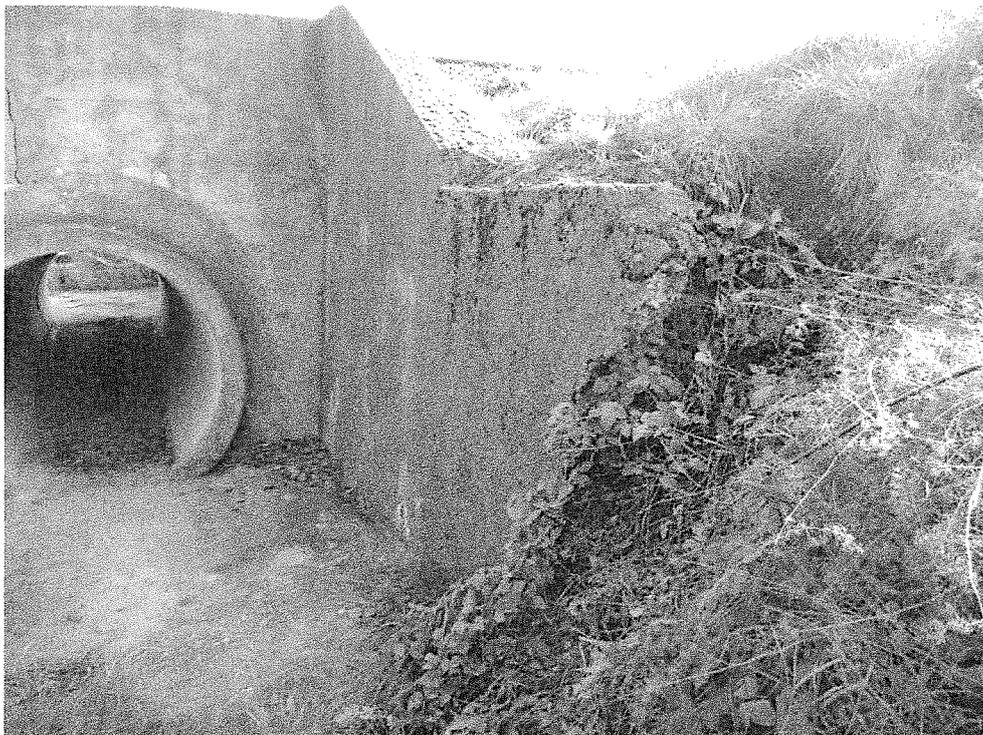
FOTO 2. *Vedere aripă dreapta aval*

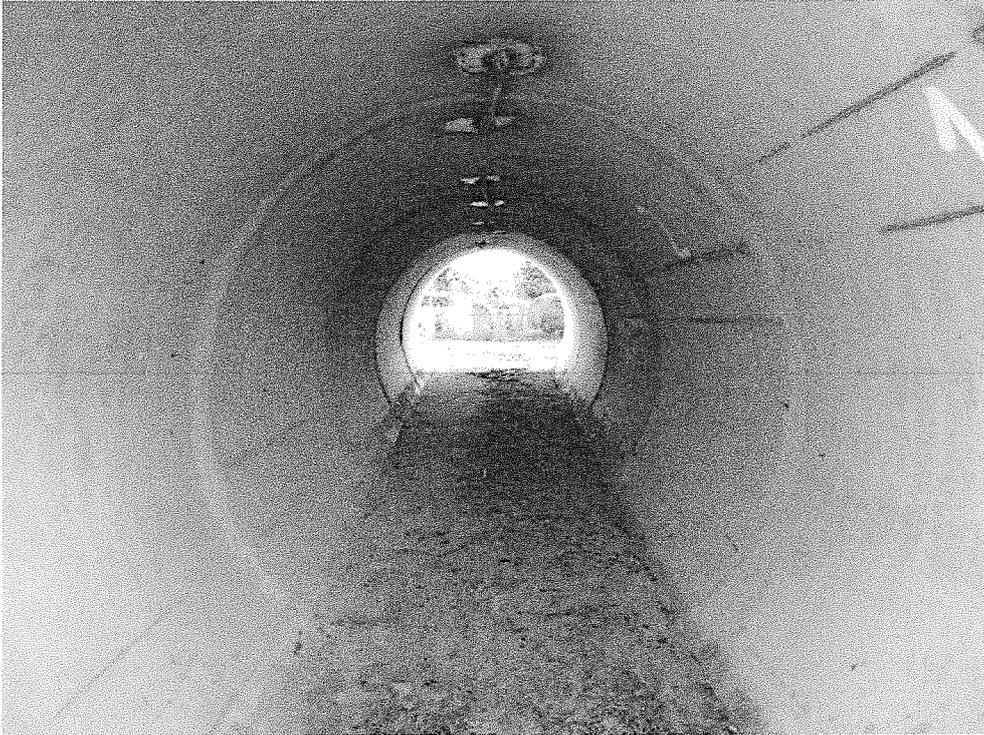
- Pereul din interiorul podețului este realizat din beton și nu prezintă degradări majore (segregări) (FOTO 3– Anexa 1);
 - Nu sunt realizate scările de acces pe taluz;

FOTO 3. *Intrados aval podeț forat*

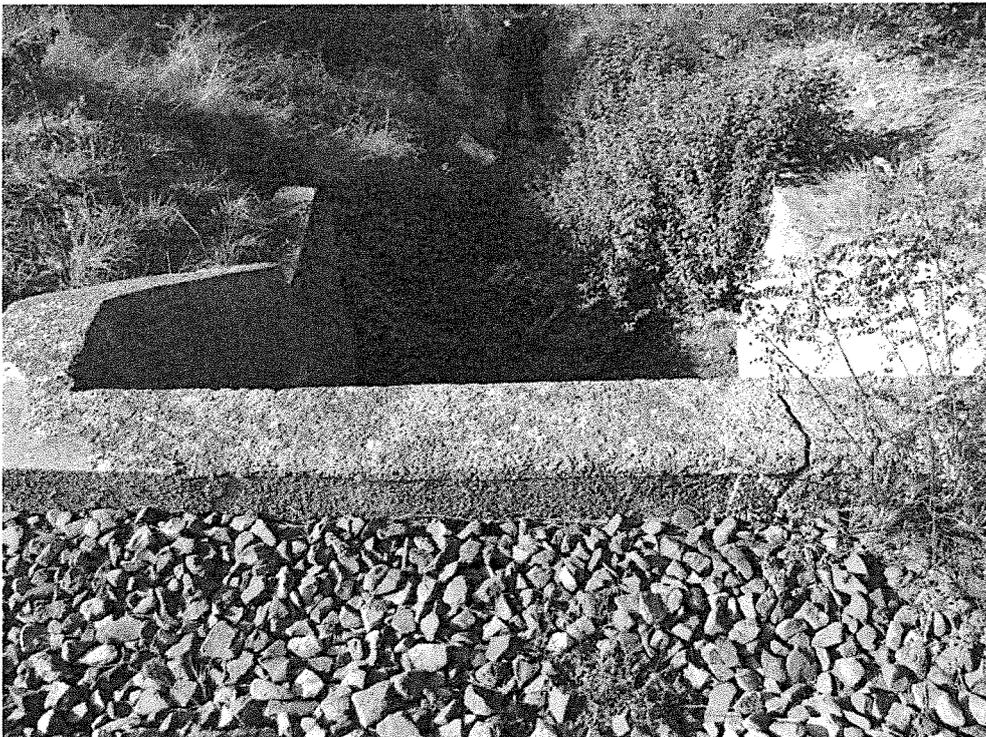
- Nu există drum de acces până la podeț.
- **La albie în zona podețului:**
- La data vizitei în amplasament nu era apă în albia podețului;
 - Albia este conturată în aval iar pereul este degradat și acoperit cu vegetație și pământ) (FOTO 4– Anexa 1). Pe zona din amonte albia este neconturată (FOTO 6– Anexa 1).

FOTO 4. *Vedere albie aval*

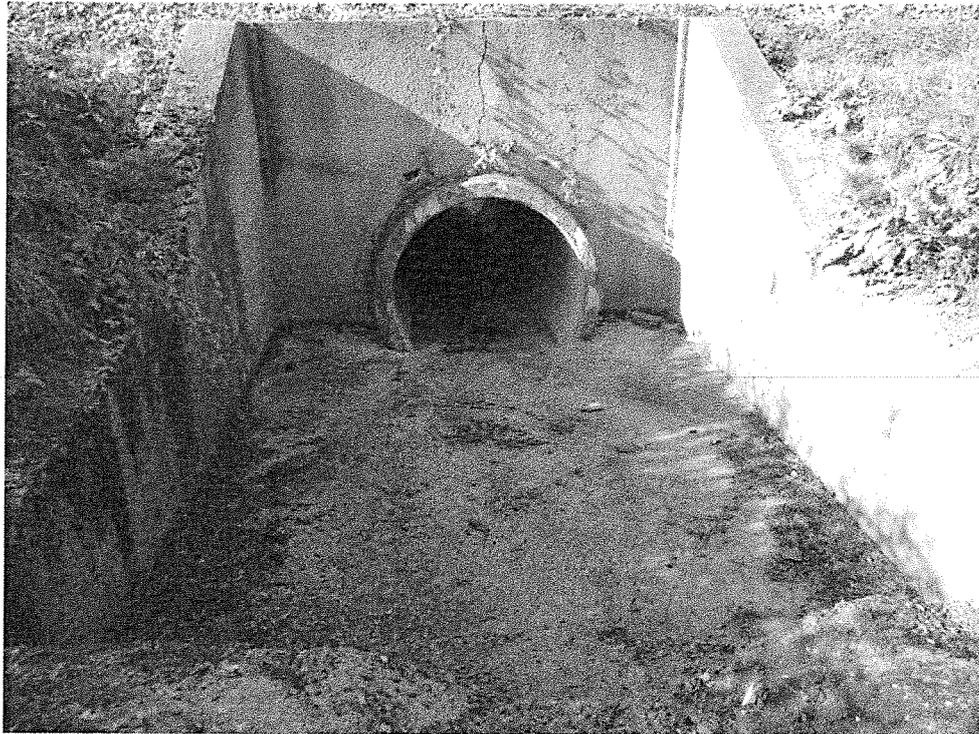
- Camera de cădere (timpan amonte) prezintă defecte ale betonului de față văzută (fisuri, segregări, mușchi și licheni) și rosturi de turnare tratate necorespunzător (FOTO 5 și 6 – Anexa 1);

FOTO 5. *Timpan amonte și camera de cădere*

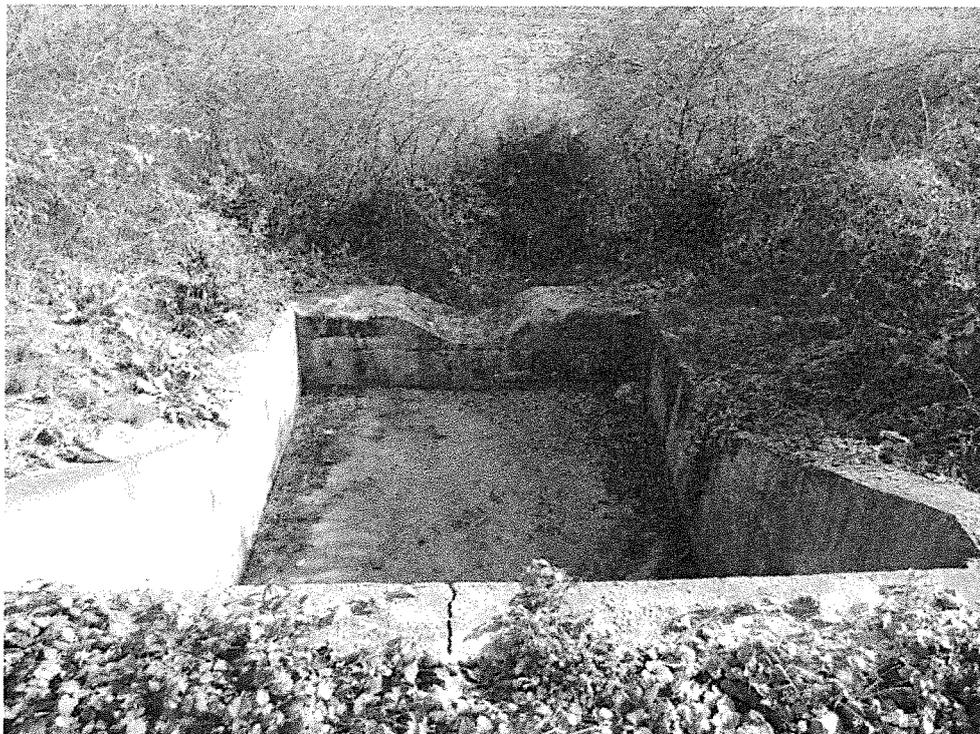
FOTO 6. *Vedere albie amonte*

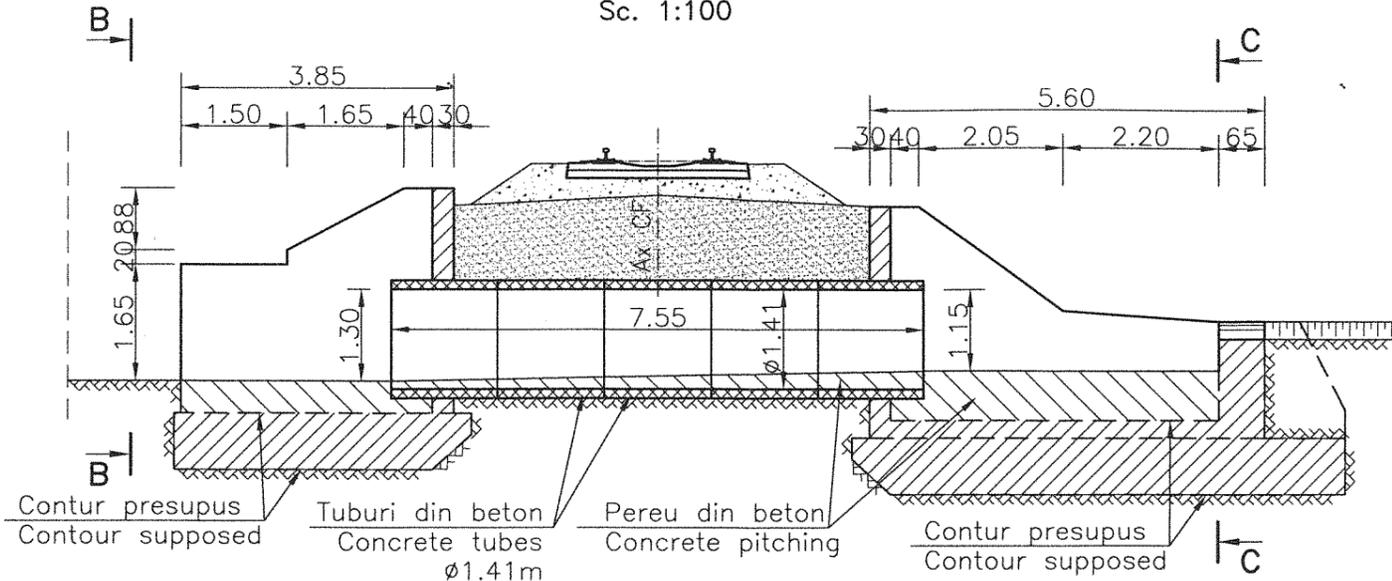
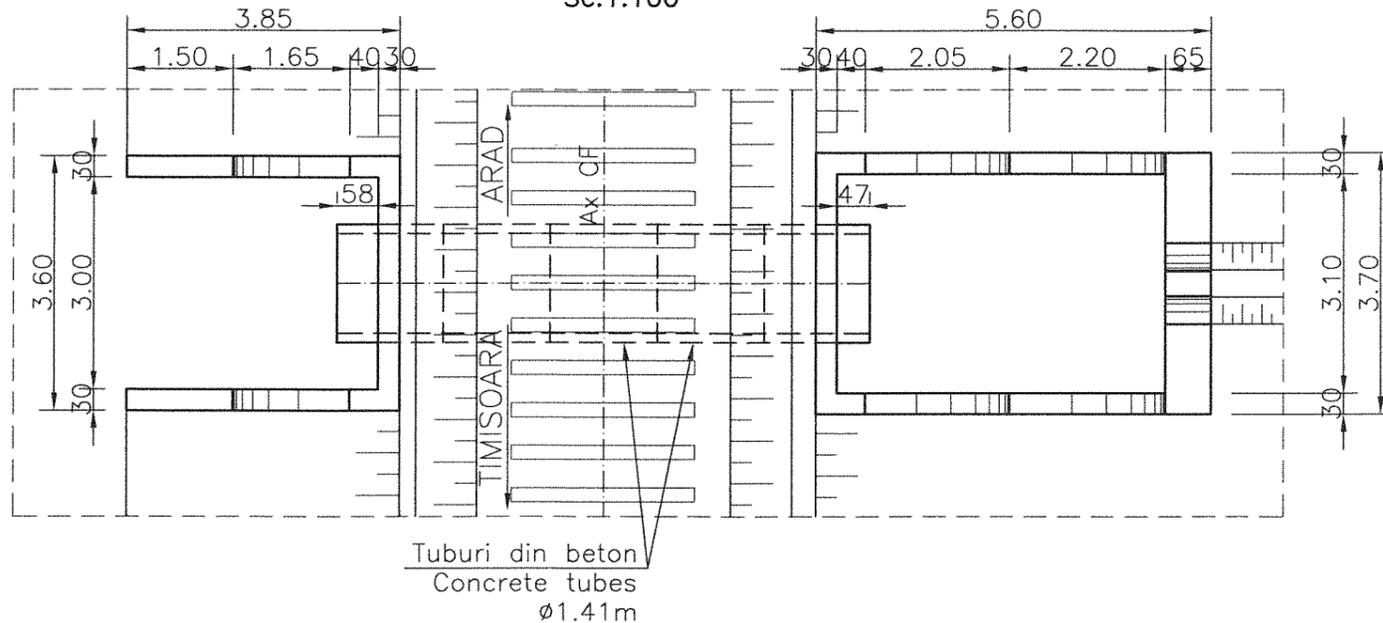
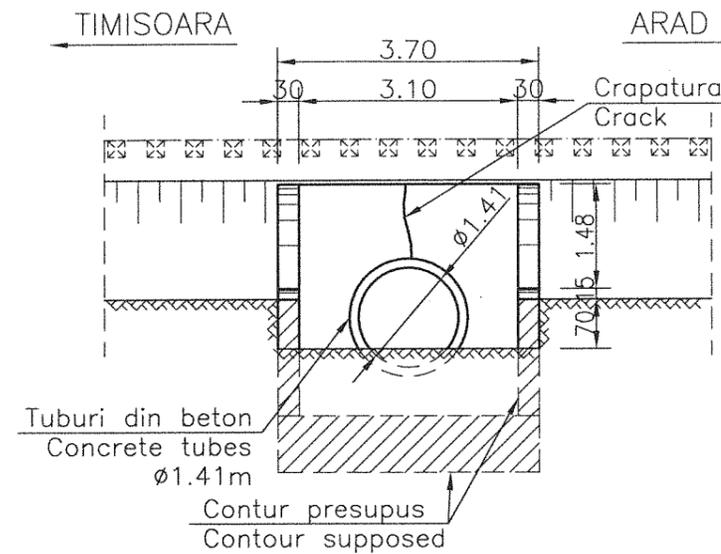
1. Aripile si timpanele prezinta defecte de fata vazuta (crapaturi, fisuri, beton segregat si dislocat);
2. Scari de acces lipsa.
