**Studiu de Fezabilitate pentru Modernizarea
liniei feroviare Caransebeș – Timișoara – Arad**

**EXPERTIZĂ TEHNICĂ
PODEȚ KM 49+903**

PODEȚ Km 49+903 linia CF 218 Timișoara-Arad

**EXPERTIZĂ TEHNICĂ
ANEXA 1 – FOTO PODEȚ KM 49+903**

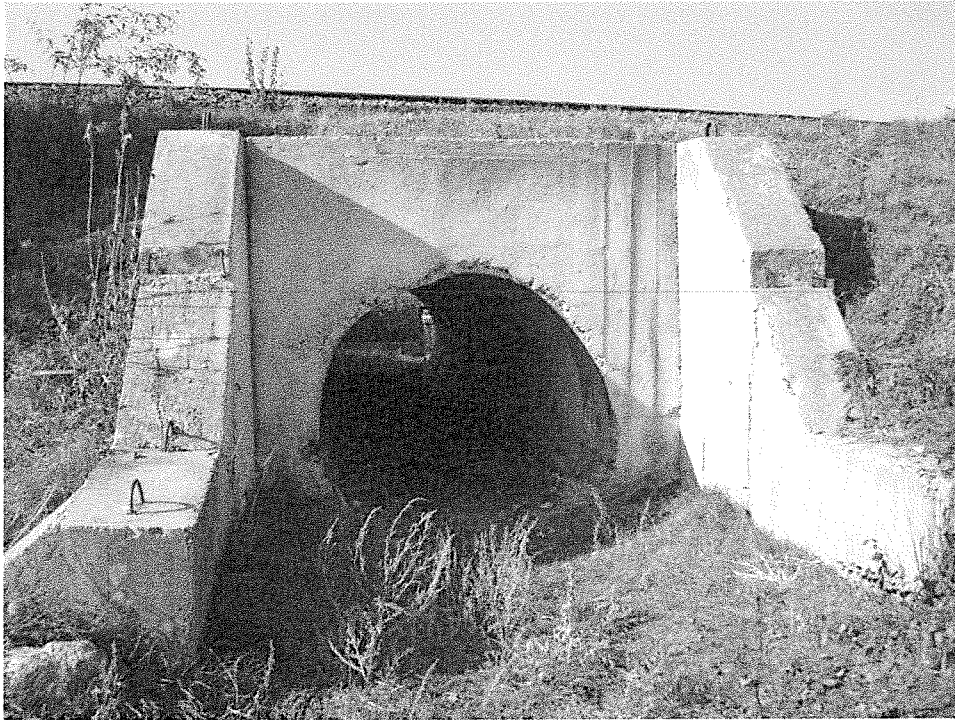
Podețul CF este un podeț tubular circular executat prin metoda "Pipe-Jacking" compus din 7 elemente tubulare prefabricate din beton armat, cu diametrul interior de 2.20m, 2.52m exterior și o prelungire de 0.50m de beton acoperită cu o tolă metalică, posibil cu rol de cofraj pierdut, cu lungimea totală de L=14.55m. Tuburile au fost împinse din aval spre amonte (FOTO 1 și 4 – Anexa 1).

- Timpanul și aripile din aval prezintă defecte ale betonului de față văzută (fisuri, infiltrații, armături la vedere, mușchi și licheni) (FOTO 1, 2 și 6– Anexa 1);

FOTO 1. *Vedere aval podeți forat*

- se vor repara toate zonele cu betoane degradate de pe timpan și aripi ;
- se vor trata toate defectele întâlnite la rosturile cadrelor prefabricate;
- se vor completa elementele de protecție electrică lipsa;

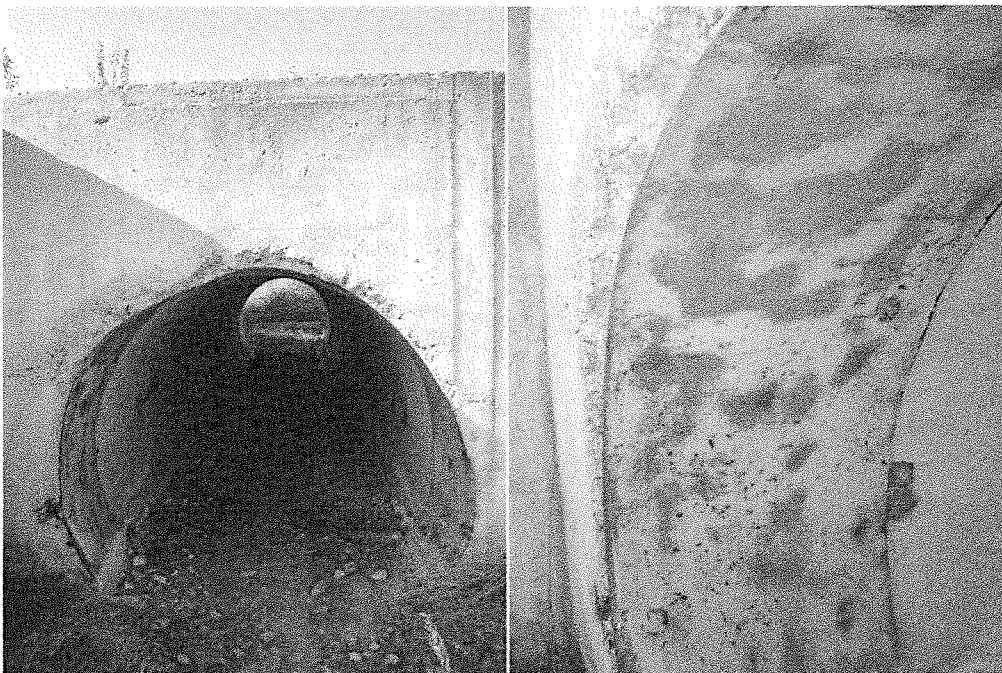
- Tuburile prefabricate prezintă defecte de rost (beton dislocat pe zona restrânsă). (FOTO 8 – Anexa 1);
 - Tola metalică care asigură prelungirea podețului pe 0.50m prezintă zone cu coroziune (FOTO 3 – Anexa 1);

FOTO 2. *Intrados aval podeți*

FOTO 3. *Zona monolită protejată cu tolă metalică*

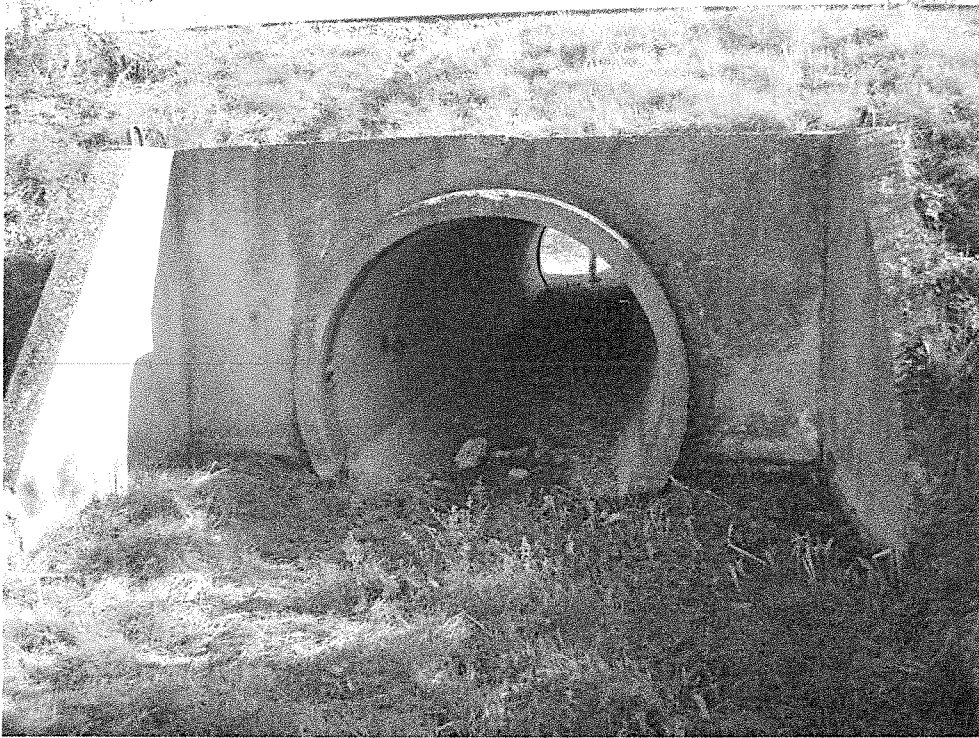
- La exterior primul tub prefabricat din amonte prezintă defecte ale betonului de față văzută (exfolieri ale betonului de protecție) (FOTO 4 – Anexa 1);

- Timpanul și aripile din amonte prezintă defecte ale betonului de față văzută (fisuri, infiltrații, mușchi și licheni) (FOTO 4 și 7– Anexa 1);
 - Camera de cădere din continuarea aripilor din beton este colmatată și acoperită cu vegetație;

- În interiorul podețului lipsesc unele elementele de protecție electrică;
 - Pereul din interiorul podețului este degradat și acoperit cu pământ (FOTO 4 și 5);

FOTO 4. *Vedere amonte podeț forat*

- se va curăța albia atât în amonte, cât și în aval de podeț;
- se va reface pereul din interiorul podețului, în aval și amonte de podeț ;

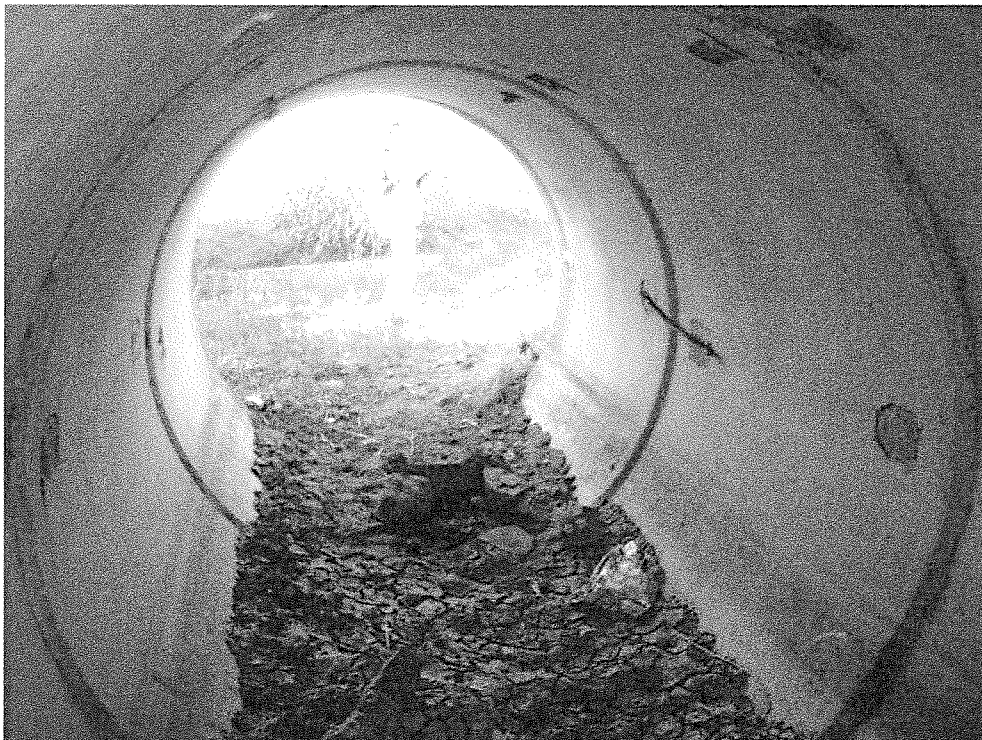
FOTO 5. *Intrados podeț ieșire amonte*

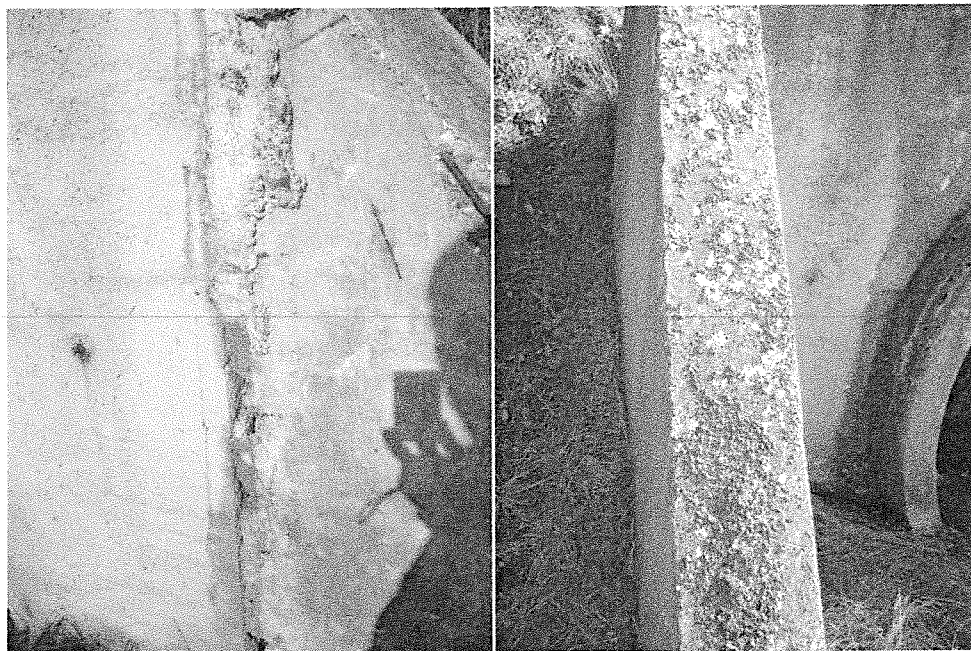
FOTO 6. *Degradări racordări aval*

FOTO 7. *Degradări racordări amonte*

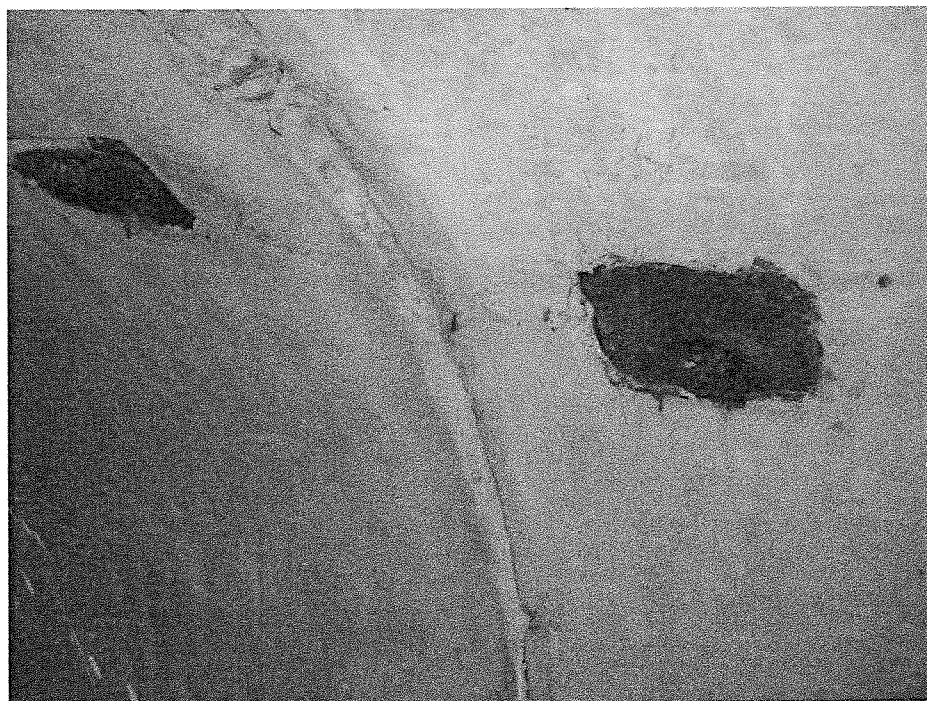
FOTO 8. *Degradări la rosturile dintre tuburi*

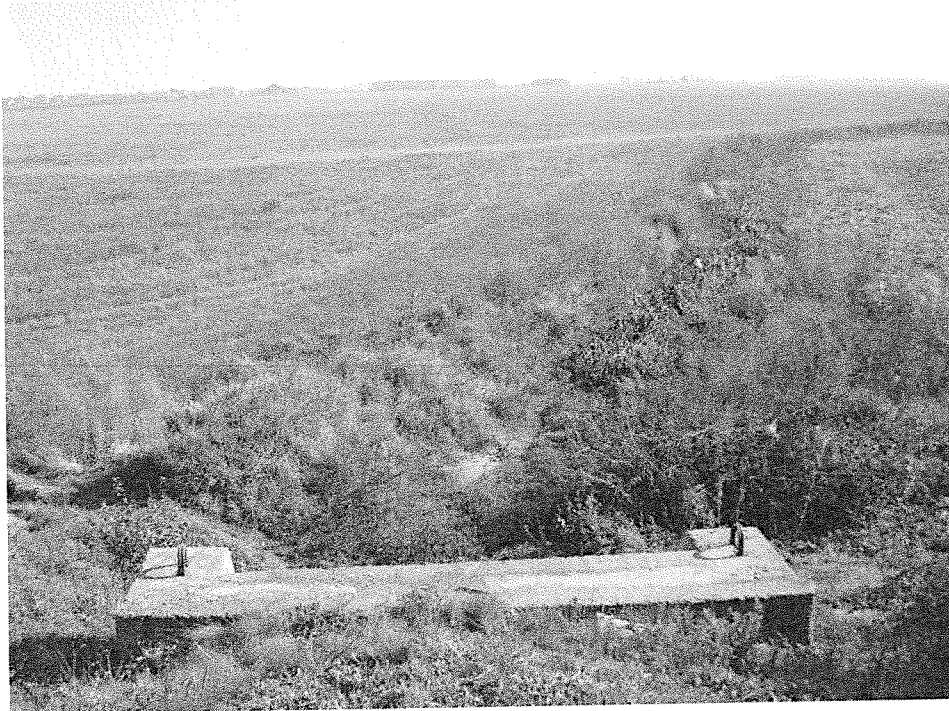
- Albia este conturată pe zona de aval (secțiune trapezoidală) și neconturată pe zona din amonte, acoperită de vegetație (FOTO 9 și 10 – Anexa 1).

FOTO 9. Vedere albie aval

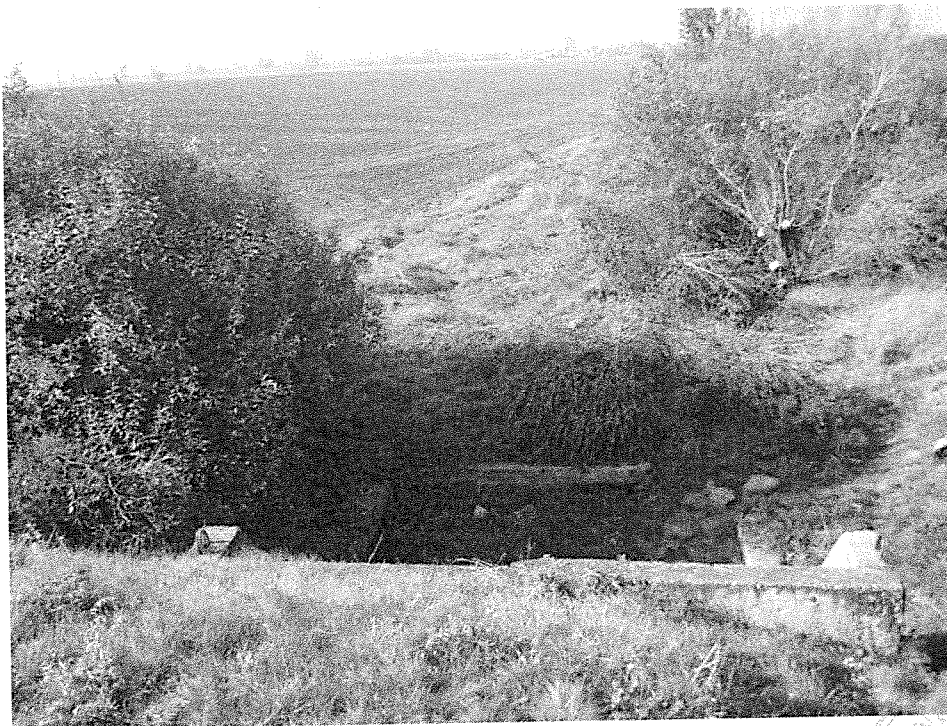
FOTO 10. Vedere albie amonte

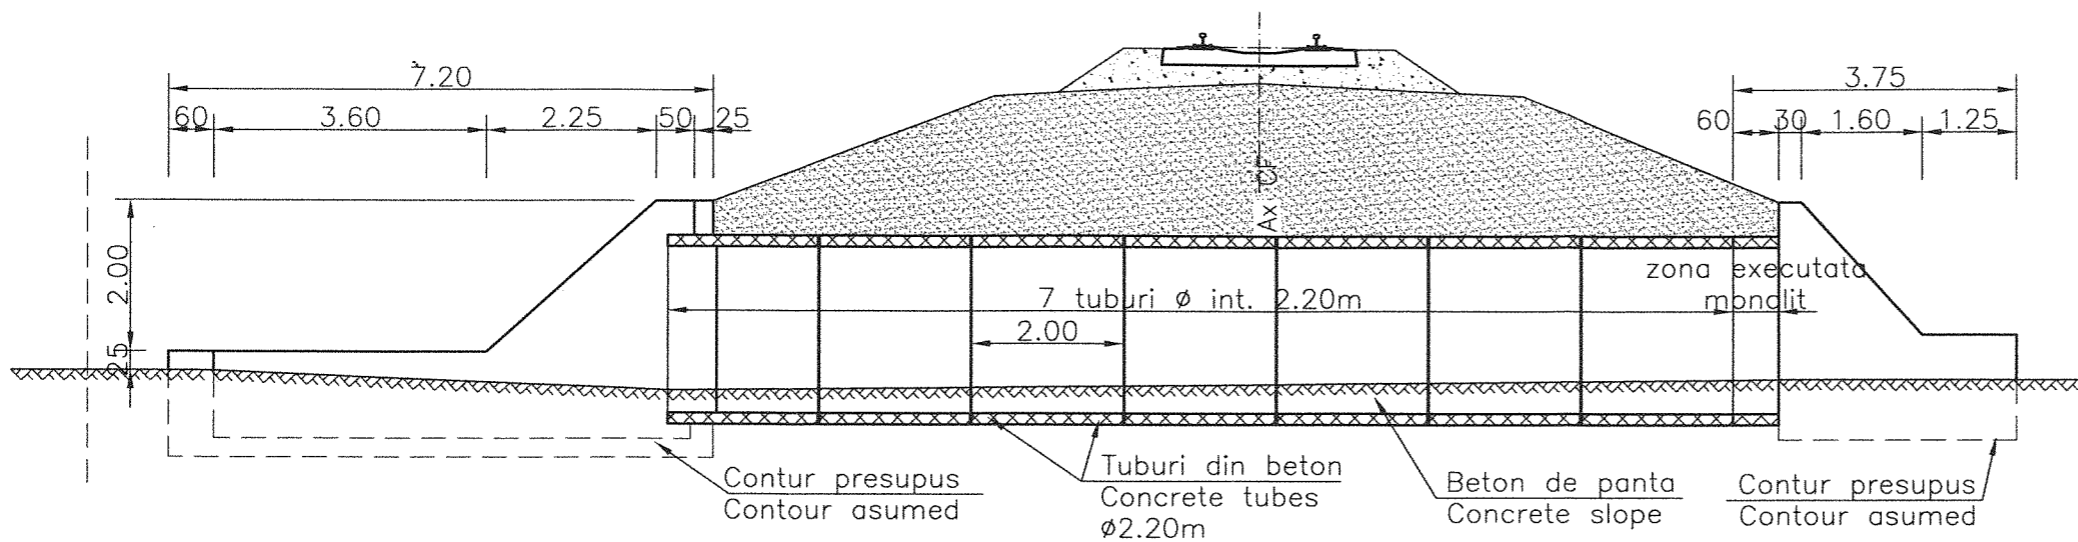
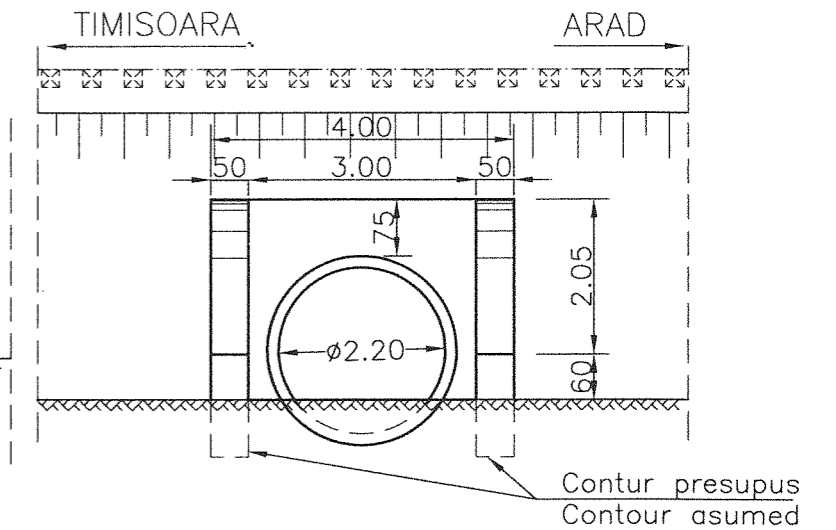
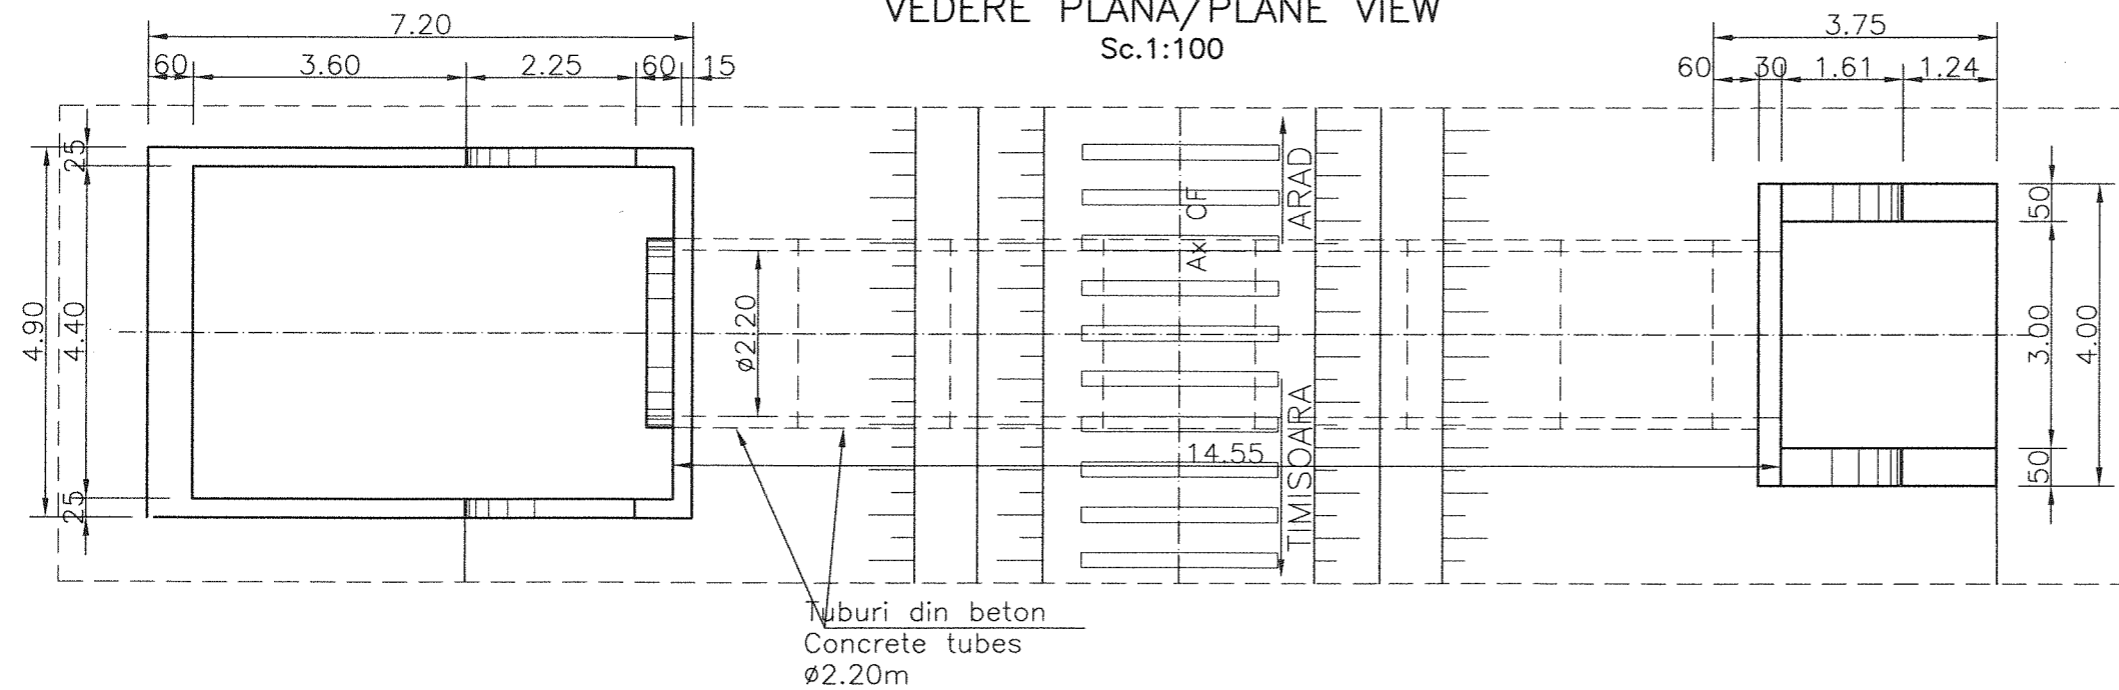
1. Aripile si timpanele prezinta defecte de fata vazuta (fisuri, segregari, pete de rugina, beton cu aspect poros);
2. Scari de acces lipsa;
