**Studiu de Fezabilitate pentru Modernizarea
liniei feroviare Caransebeș – Timișoara – Arad**

**EXPERTIZĂ TEHNICĂ
PODET, KM 51+544**

PODEȚ Km 51+544 linia CF 218 Timișoara-Arad

ANEXA 1 – FOTO PODEȚ KM 51+544

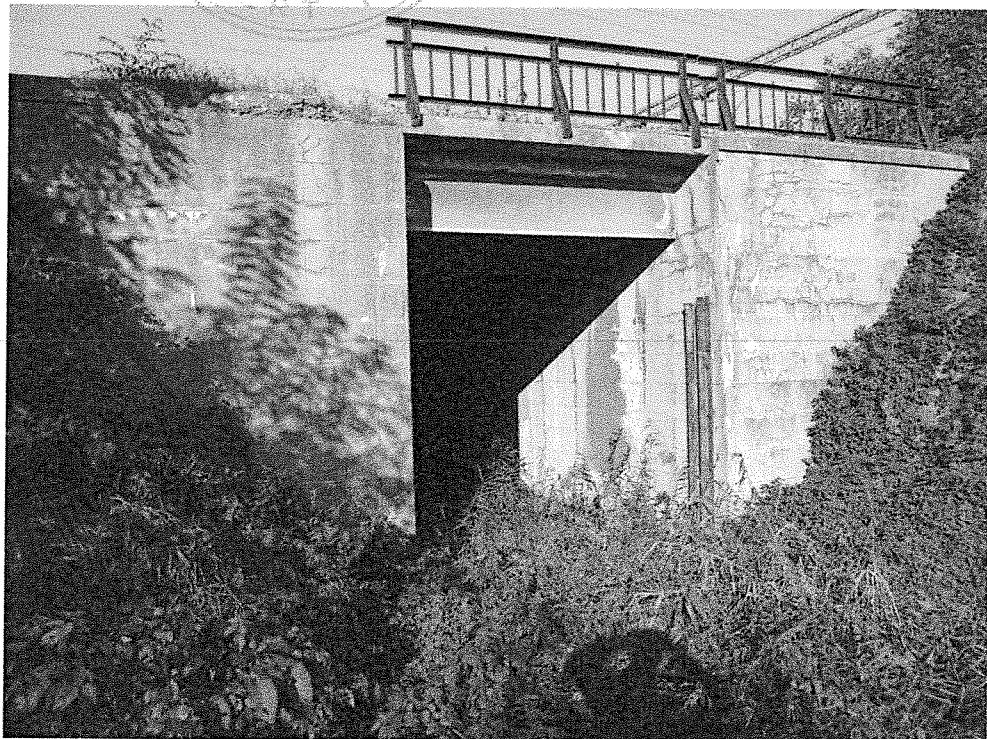
- Lungimea tronsonului este de 6.00m;
- Dală din beton prezintă diverse degradări: segregări, fisurări de diverse dimensiuni, exfolieri și infiltrări (FOTO 2 – Anexa 1);
- Infrastructura prezintă degradări precum segregări, fisurări, faianțări și infiltrări (FOTO 2 și 3 – Anexa 1);
- Înălțimea liberă în podeț este de 4.10m (FOTO 1 și 2 – Anexa 1);
- Pereul este distrus și acoperit cu apă și nu a putut fi identificat la data vizitei interen.
- Raccordarea cu terasamentul este realizată cu ajutorul sferturilor de con care au pereul degradat și acoperit cu vegetație (FOTO 4 – Anexa 1);
- Există scări de acces pe taluz;
- Parapetul este incomplet și grav afectat de procesul de coroziune (FOTO 1 – Anexa 1);

FOTO 1. Vedere stânga podeț dalat

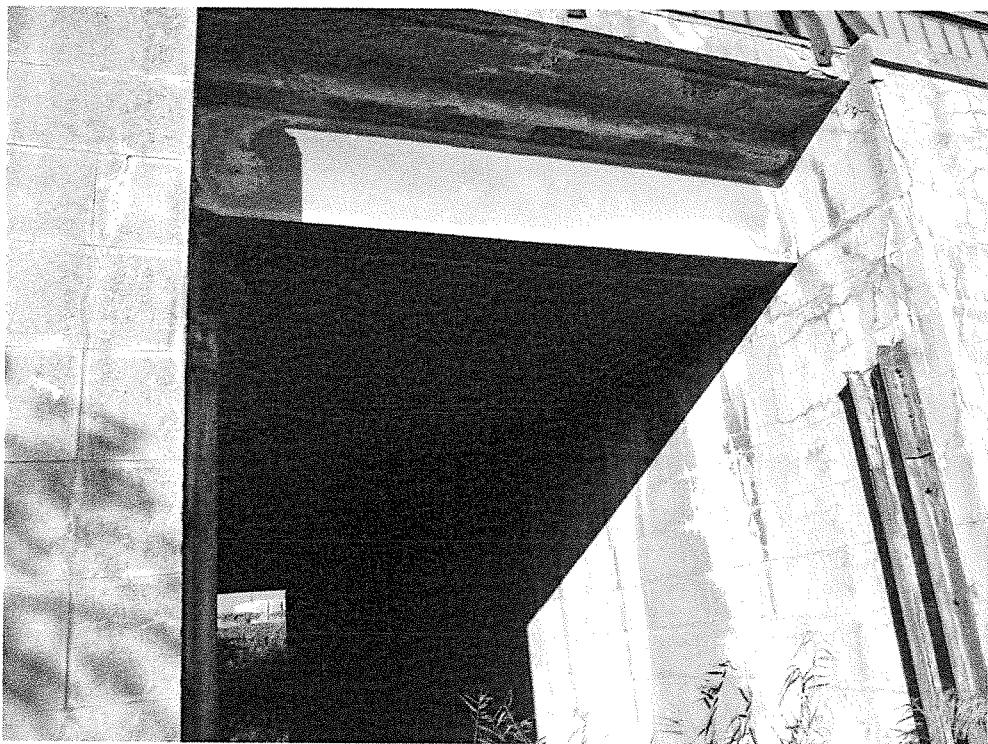
FOTO 2. Dală stânga și infrastructură cu infiltrării

- se vor executa lucrări de curățare și decolmatare la interiorul podețelor;
- se vor realiza reparații prin cămășuire ale suprafețelor de beton degradate;
- hidroizolația se va refacă în totalitate având în vedere infiltratiile ce pot fi observate atât în zonele rosturilor dintre tronsoane, cât și în alte zone la intrados;
- se vor repăra aripile podețului;
- se vor refacă sferturile de con;
- se va curăța albia atât în amonte, cât și în aval de podeț;
- se va executa un pereu la interior, pe toată lungimea podețului.

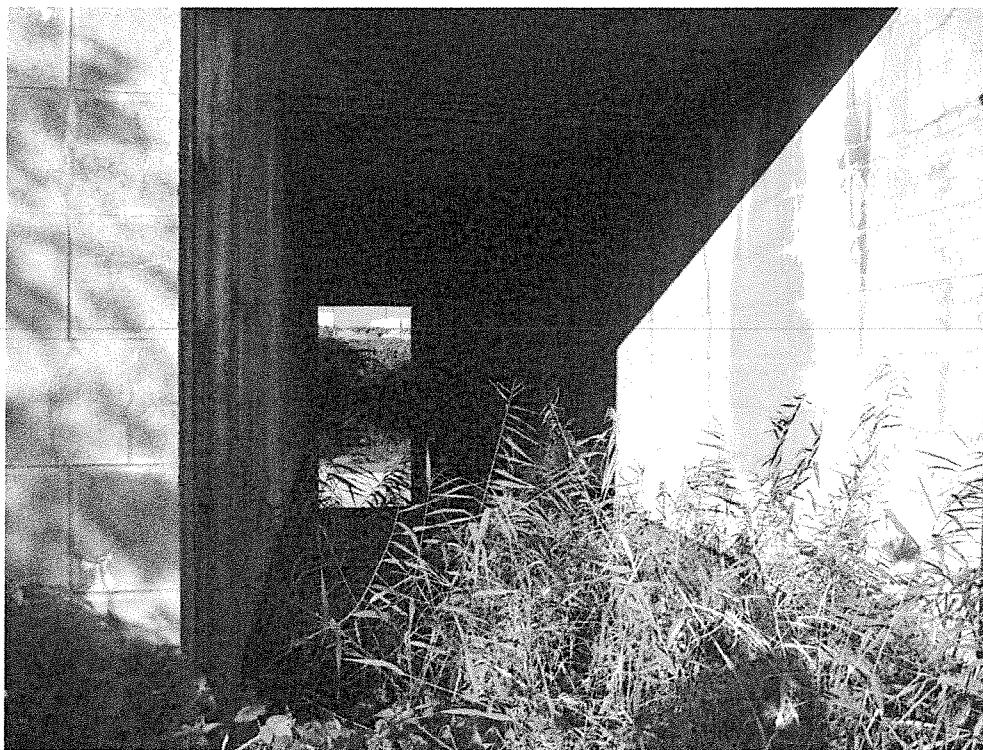
FOTO 3. Interior podeț dalat

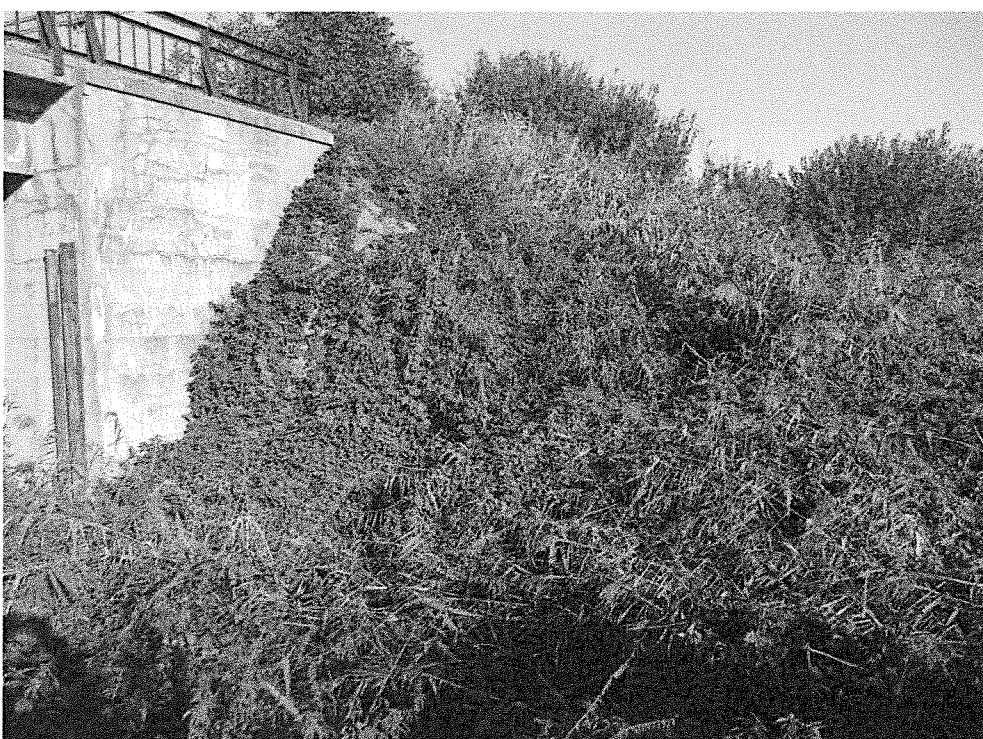
- Albia, prezintă atât în amonte, cât și în aval, vegetație abundantă pe toată lungimea acesteia (FOTO 1 și 4 – Anexa 1);
 - Albia este colmatată pe zona podețului CF și se poate observa o geometrie trapezoidală a albiei;

FOTO 4. Vedere albie stânga și sfert de con înierbat

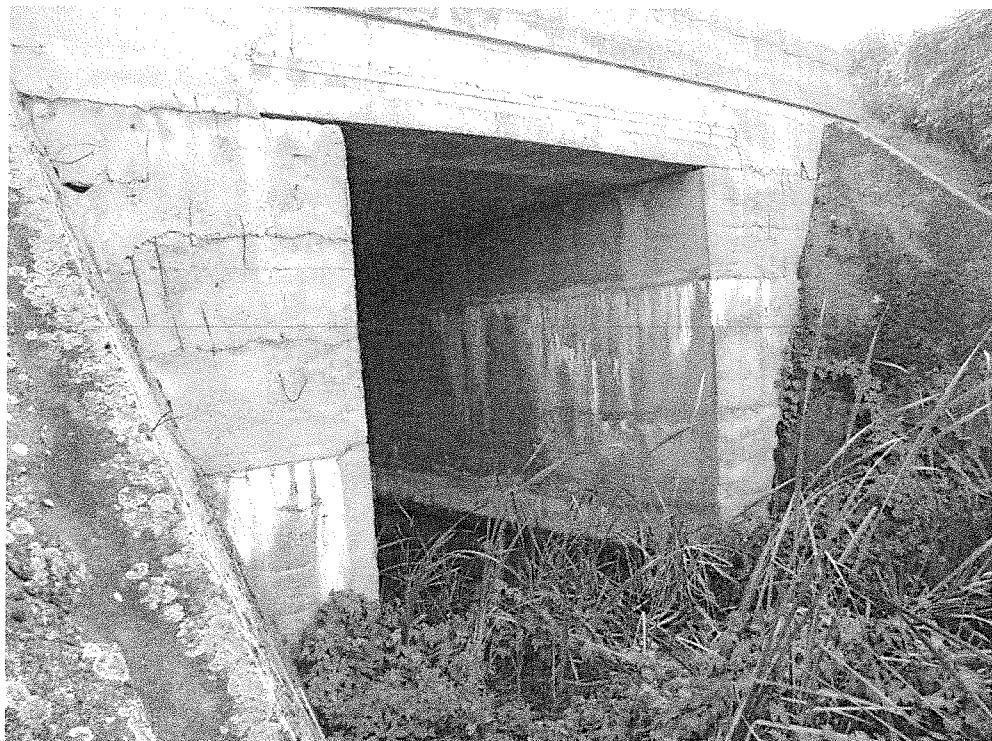
- Lungimea tronsonului este de 27.00m;
 - Grinziile prezintă diverse degradări precum: segregări, fisurări de diverse dimensiuni, și infiltrații la rosturi (FOTO 5 și 7 – Anexa 1);

- Infrastructura prezintă degradări precum segregări și infiltrații (FOTO 5 și 6 – Anexa 1);
 - Înălțimea liberă în podeț este de 4.35m;
 - Pereul este distrus și acoperit cu apă și nu a putut fi identificat la data vizitei interen.

- Racordarea cu terasamentul este realizată cu ajutorul aripilor din beton care prezintă diverse degradări precum: fisurări, licheni și mușchi (FOTO 5 – Anexa 1);

FOTO 5. Vedere dreapta podeț dalat

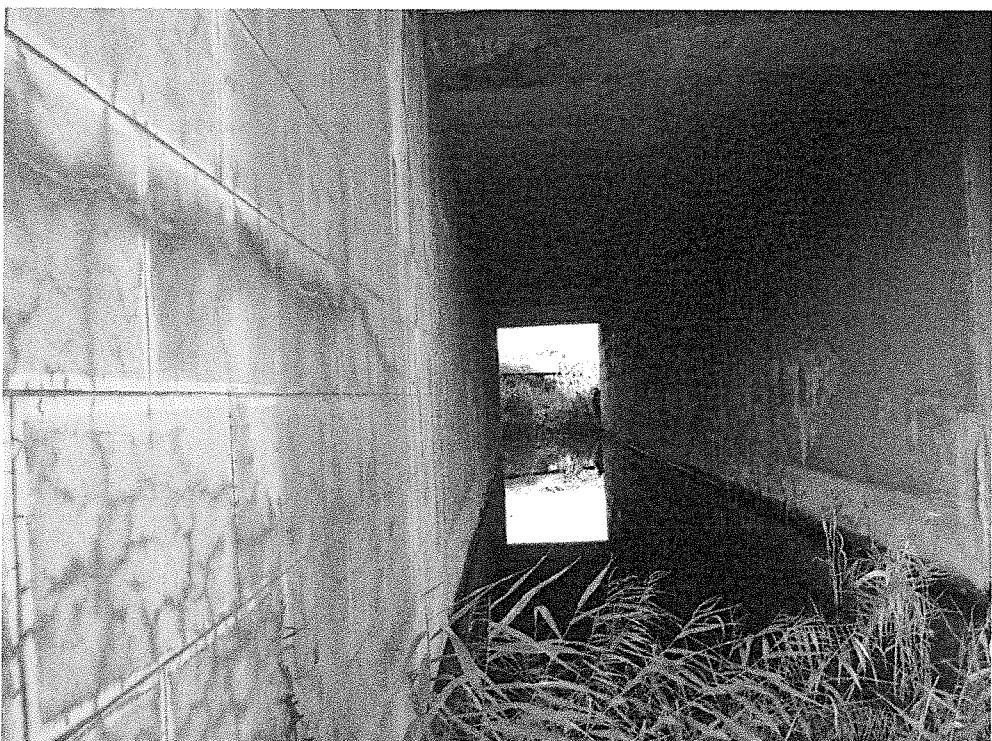
FOTO 6. Infrastructura cu infiltrări și calcifieri

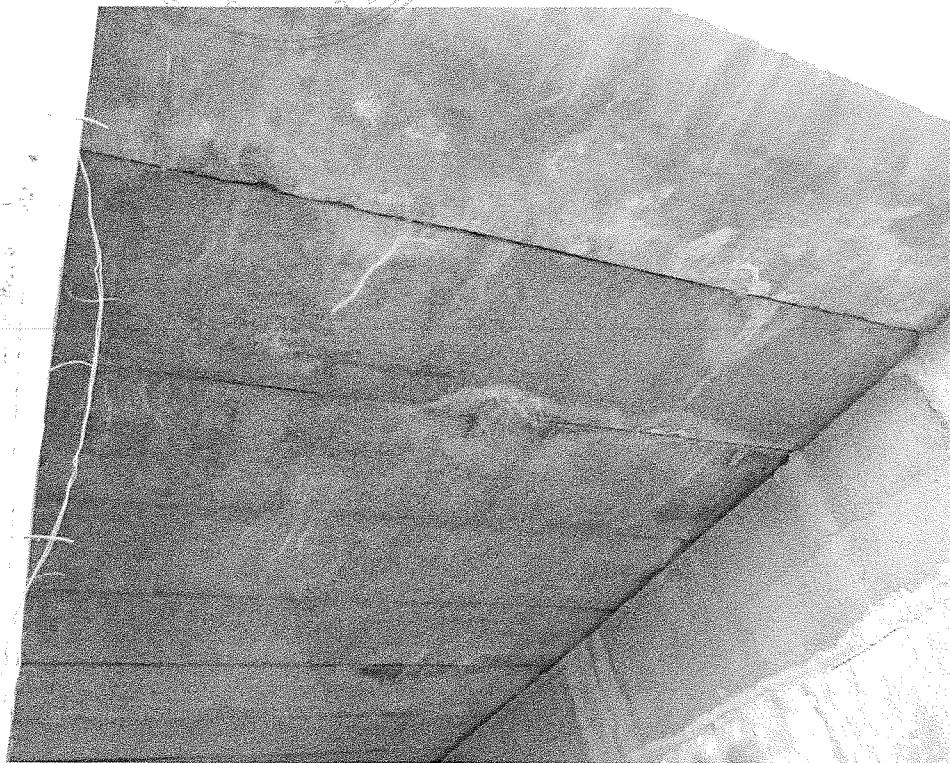
FOTO 7. Intrados dale cu infiltrații

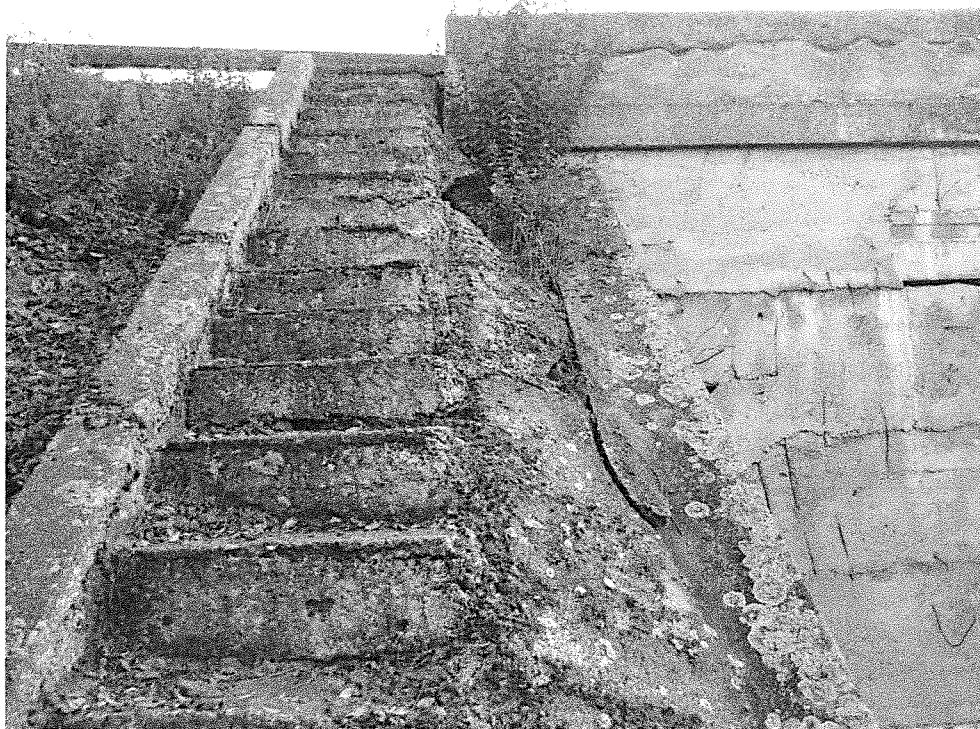
- Există scări de acces pe taluz (FOTO 8 – Anexa 1);
 - Pe zona timpanului lipsește parapetul (FOTO 8 – Anexa 1).
- ***La albia în zona podețului:***
 - La data vizitei în amplasament albia râului era cu apă;

FOTO 8. Scări acces și aripi degradate

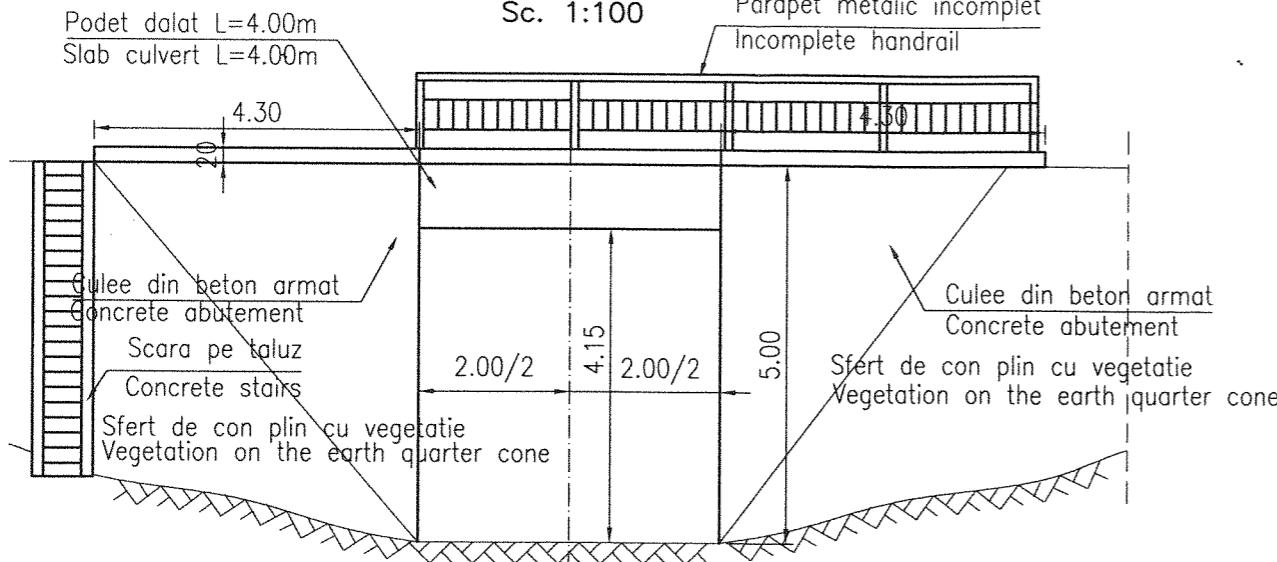
ELEVATIE DREAPTA/ELEVATION RIGHT SIDE

- parapet incomplet;
- vegetatie in albie;
- sferturi de con cu vegetatie;
- beton cu aspect poros in supructura;
- pereu degradat

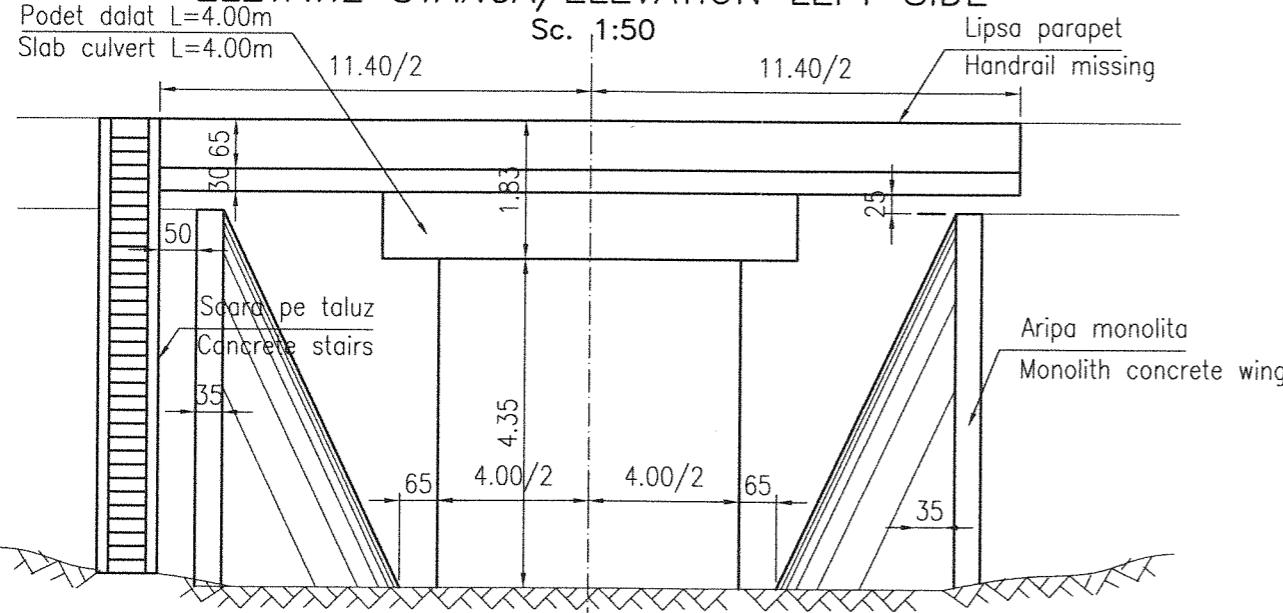
ELEVATIE STANGA/ELEVATION LEFT SIDE

- lipsa parapet;
- vegetatie in albie;
- infiltratii dale la intrados;
- aripi cu vegetatie;
- armatura vizibila la intrados dale;
- pereu degradat
