**Studiu de Fezabilitate pentru Modernizarea
liniei feroviare Caransebeș – Timișoara – Arad**

EXPERTIZĂ TEHNICĂ

PASAJ KM 51+639

PASAJ Km 51+639 linia CF 218 Timisoara-Arad

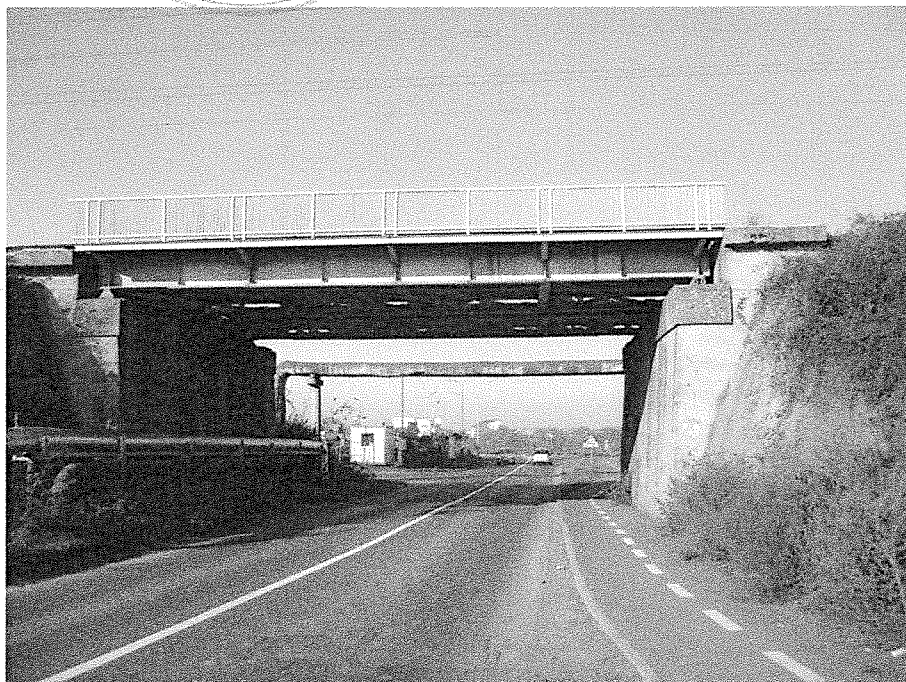
- elementele componente ale sistemului de contravantuire și cele ale consolelor de trotuar, precum și parapetii metalici prezintă zone degradate din cauza fenomenului de coroziune (FOTO 1, 3, 4, 5 - Anexa1);

- racordarea cu terasamentele este realizata cu aripi din beton monolit, care prezinta defecte ale betonului de fata vazuta (fisuri, crapaturi, licheni) (FOTO 1 si 9 - Anexa1).

- pasajul este subtraversat de doua conducte de termoficare (FOTO 1 - Anexa1);
- paralel cu pasajul se poate observa la aproximativ 20.00m o alta conducta de termoficare;

FOTO 1. Vedere pod în lungul drumului

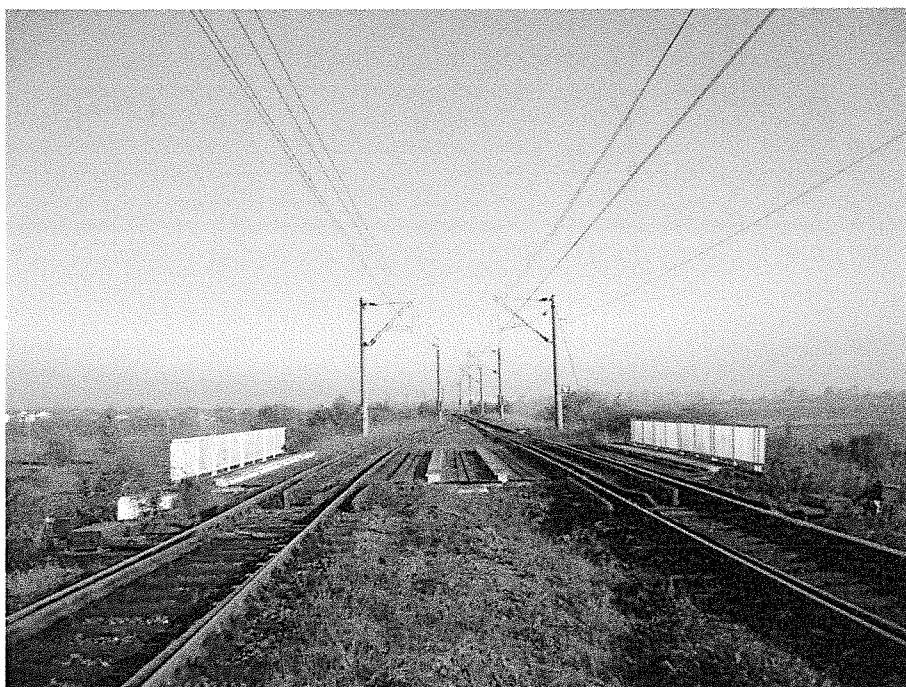
Calea pe pasaj a fost realizata cu prindere directa a traverselor de grinzile podului. Traversesele sunt din lemn cu lungimea de 2.50m (52 buc.) iar sinele sunt de tip S49 (conform fisei). Pe toata lungimea podului, inainte si dupa pod, sunt montate contrasine si capete de contrasine (FOTO 2 - Anexa1).

FOTO 2. Vedere pod în lungul liniei

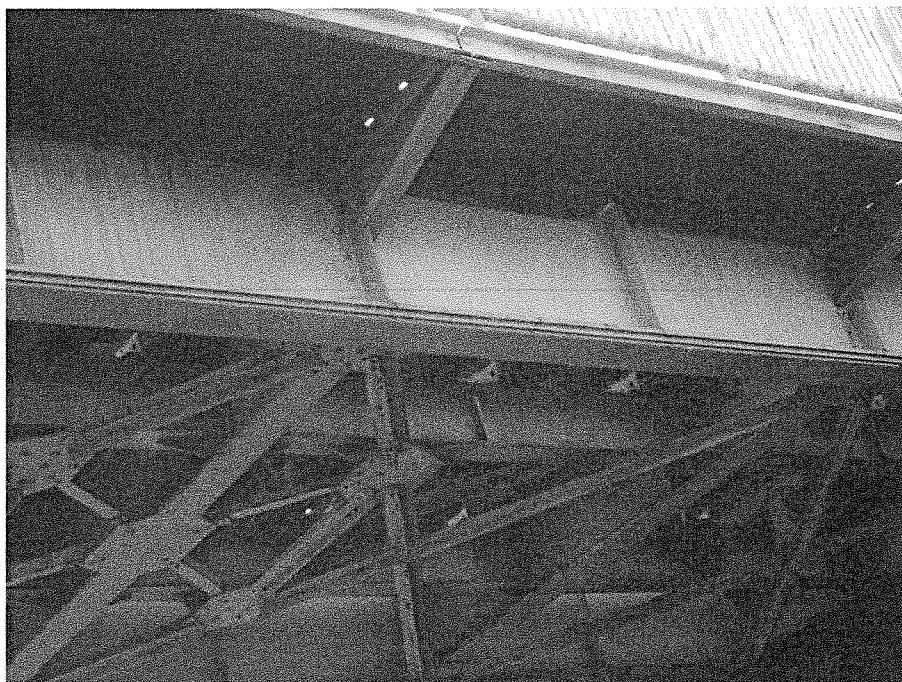
- prinderile și imbinările de montaj sunt realizate cu nituri (FOTO 3 - Anexa1);
- elementele structurale metalice prezintă un grad moderat de coroziune pe toată lungimea pasajului (mai pronunțat pe zona reazemelor) (FOTO 4 - Anexa1).
Platbandele metalice care compun secțiunile elementelor principale de rezistență (grinzi principale și antretoaze de câmp și reazem), precum și guseele prezintă exfolieri ale protecției anticorozive (FOTO 4 - Anexa1);

- dulapii metalici care formează podina trotuarului nu lipsesc, dar sunt degradați (prezentând zone mari de coroziune) (FOTO 3, 6 - Anexa1);
- au fost constatate deformări la elementele structurii de rezistență ale tablierelor. (talpa inferioară a lonjeronilor este torsionată) (FOTO 7 - Anexa1)

FOTO 3. *Prinderi realizate cu nituri*

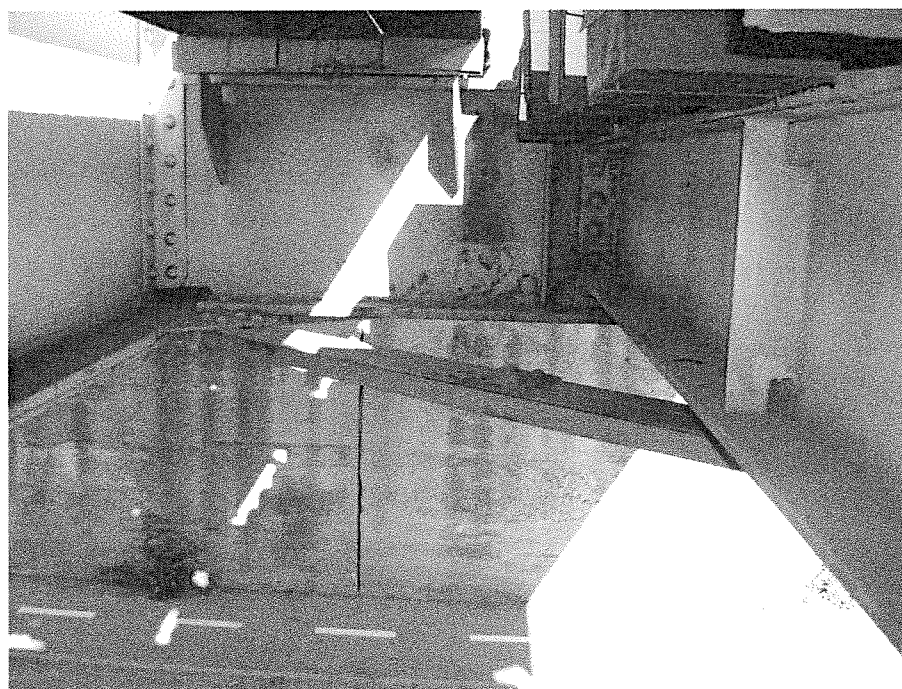
FOTO 4. *Coroziune în zona reazemelor*

- se va face in termen revizia tablierului metalic. Se recomanda sa se utilizeze sablarea pentru curatarea suprafetelor metalice de murdarie, rugina si vopsea, atat pentru depistarea cu usurinta a defectelor existente, cat si pentru repararea acestora si realizarea ulterioara a unei protectii anticorozive. Se va organiza evidenta defectelor depistate, astfel incat sa se poata reconstitui tipul defectului (fisura, plaga, punct de rugina, nit distrus prin coroziune etc.), pozitia defectului pe elementul structural, pozitia in structura a acestuia si aprecierea gravitatii efectului (reducerea sectiunii prin coroziune, prin fisurare etc). Se va executa remedierea defectelor depistate la structura metalica conform specificatiilor din proiect si a caietului de sarcini. Se vor executa lucrari de consolidare la elementele de rezistenta ale tablierului metalic pentru a corespunde convoiului de calcul actual;

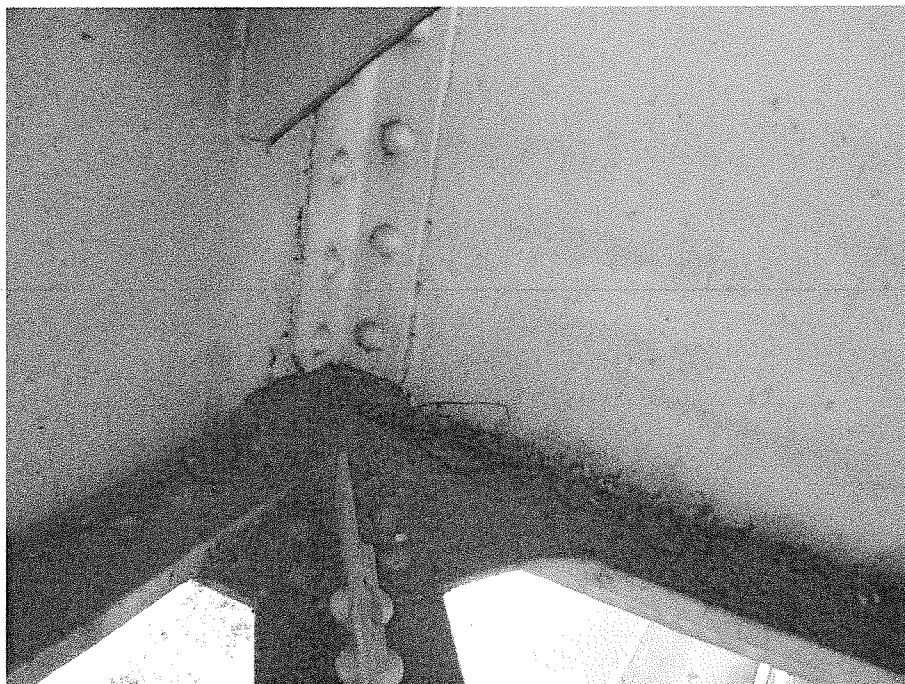
- fața superioară a talpilor inferioare (grinzi, antretoaze, lonjeroni) este mai afectată de efectul de coroziune față de celelalte elemente (FOTO 5 - Anexa1);

FOTO 5. *Coroziuni la tălpile inferioare*

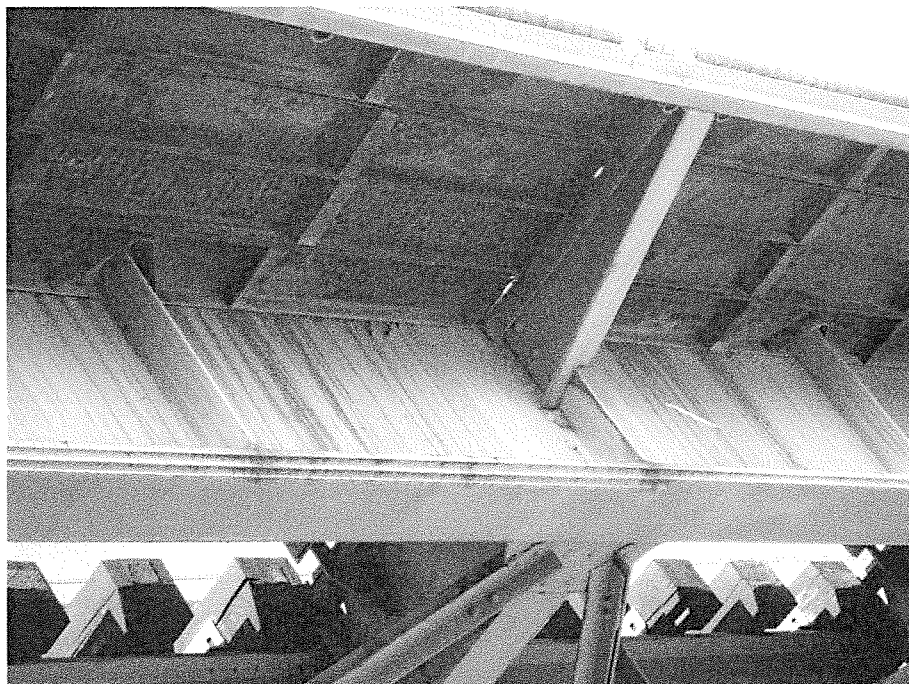
FOTO 6. *Coroziune la dulapii de trotuar*

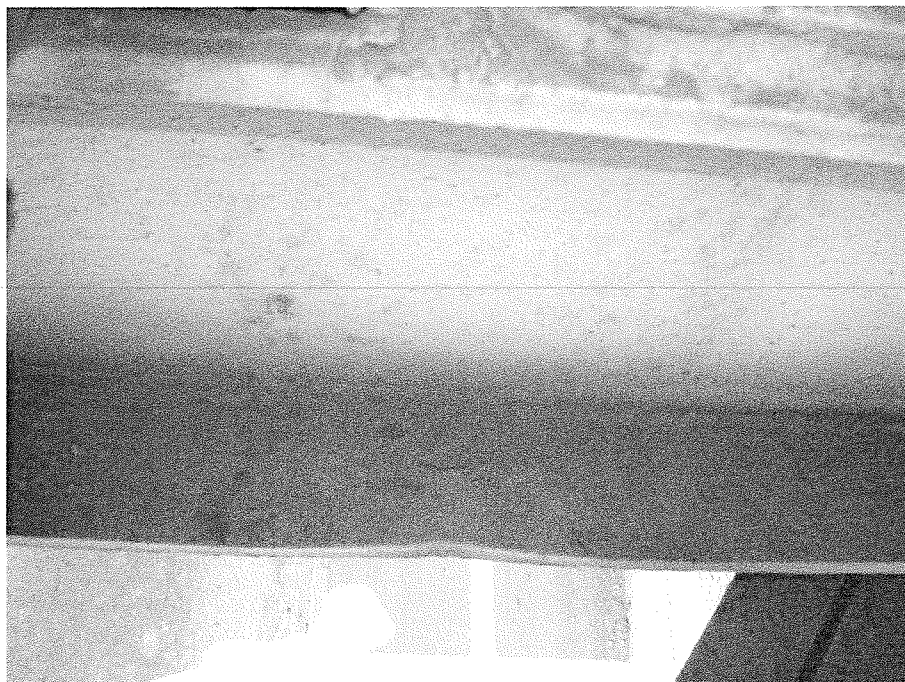
FOTO 7. *Torsionare a tălpii inferioare a lonjeronilor*

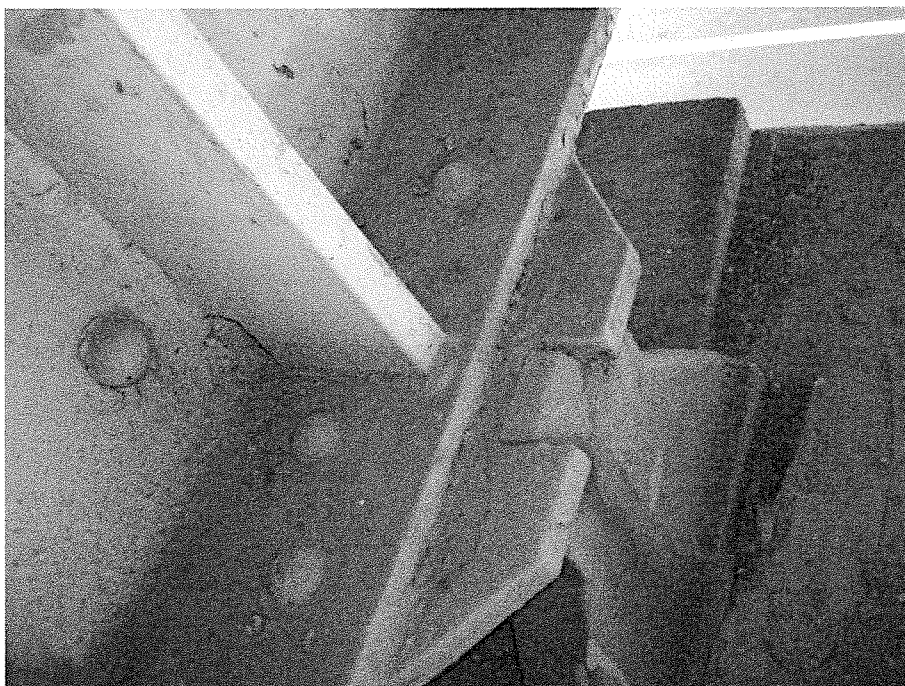
- aparatele de reazem sunt murdare si afectate de procesul de coroziune (FOTO 8 - Anexa1);
- placile de plumb sunt refulate.

FOTO 8. *Aparate de reazem afectate de coroziune*

- se vor curata, se vor completa si se vor unge aparatele de reazem si se va executa reasezarea corecta pe reazeme a tablierului;
- vor fi schimbate placile de plumb refulate;

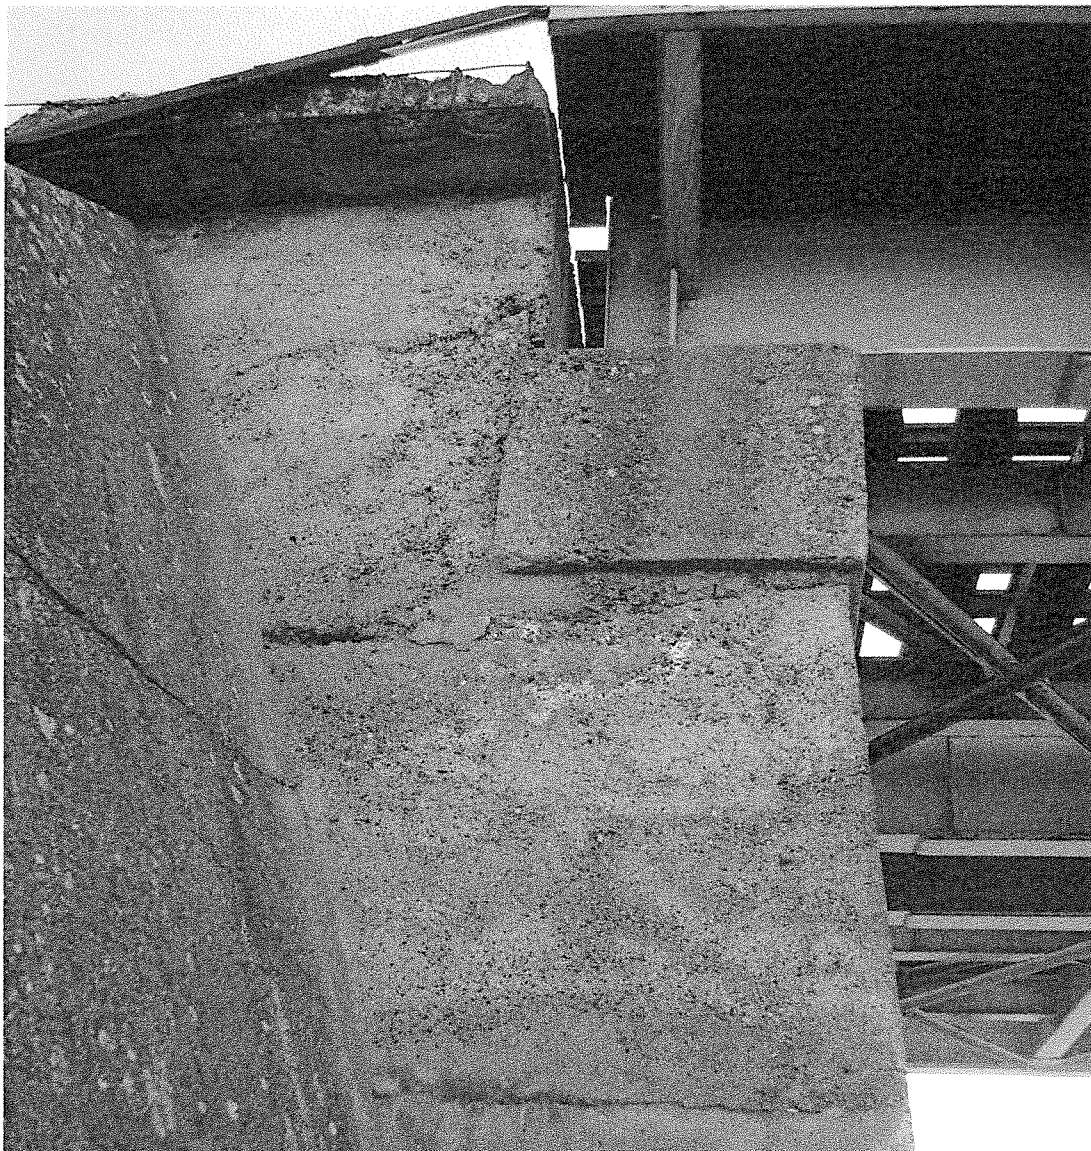
- infrastructura constă în patru culee din beton, structuri independente pentru fiecare tablier;
- culeele prezintă defecte ale betonului de față văzută (fisuri, segregări, infiltrații mușchi/licheni) pe întreaga suprafață (elevație, cuzinetai, ziduri de gardă, ziduri întoarse). Consolele zidurilor întoarse se află într-un stadiu avansat de degradare,

armatura fiind la vedere pe toata lungimea acestora. Pe fetele vazute ale culeelor se mai pot obseva defecte precum, infiltratii, segregari, calcifieri, rosturi de turnare tratate necorespunzator si muschi/licheni (FOTO 9 - Anexa1);

FOTO 9. Armături la vedere și beton degradat la consolele zidului întors

- se vor reface terasamentele de la capetele podului si prismul de piatra sparta;
- se vor remedia toate defectele intalnite la arpile monolite;
- se vor demola si reface toate elementele din beton care se afla intr-un stadiu avansat de degradare;

- se vor realiza reparatii ale suprafetelor de beton degradate pentru infrastructurile existente (culee);
- se va reface hidroizolatia si sistemul drenant din spatele culeelor;

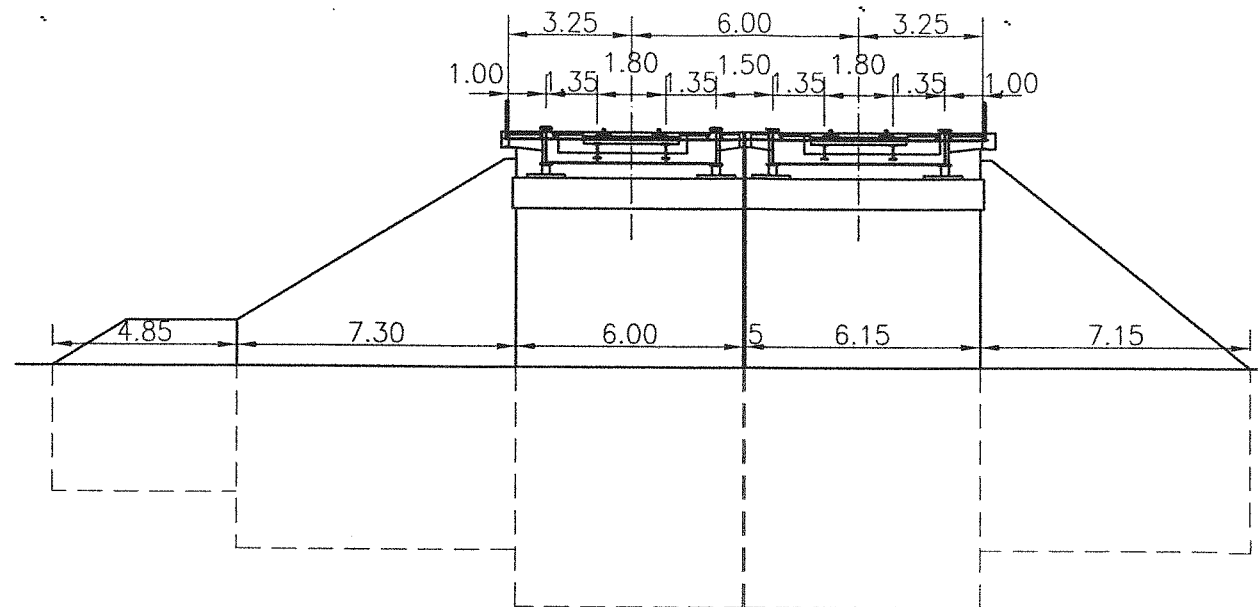
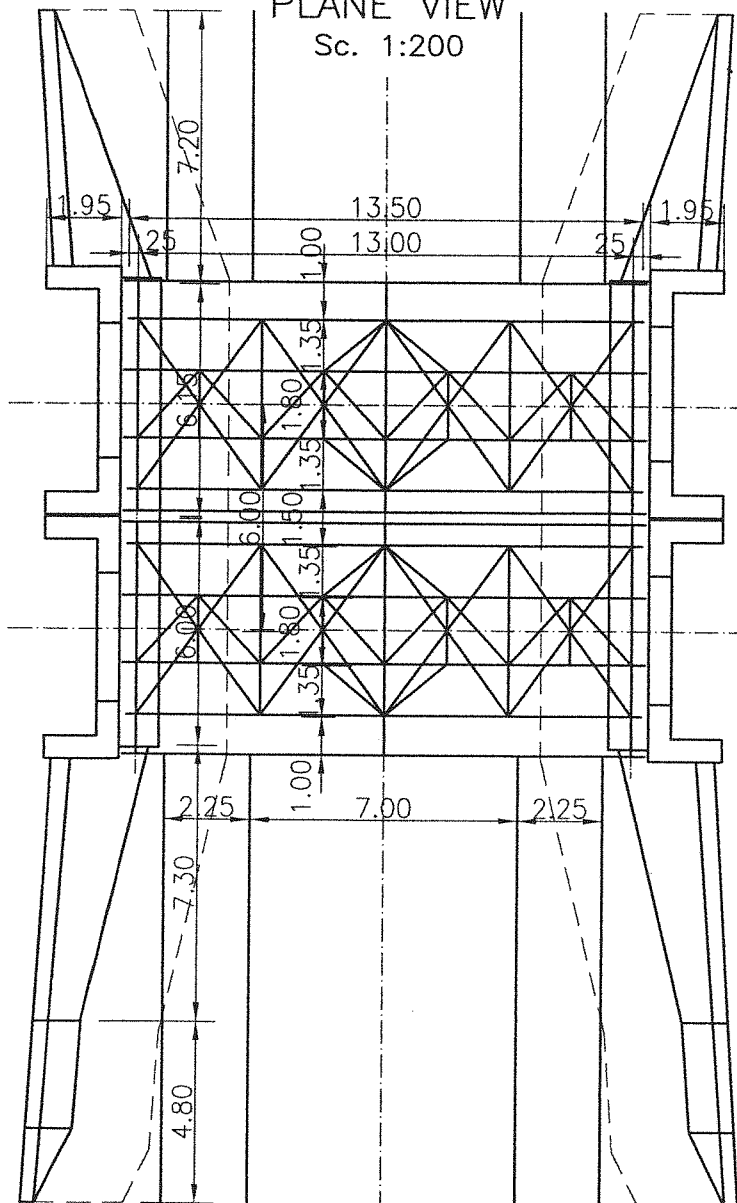
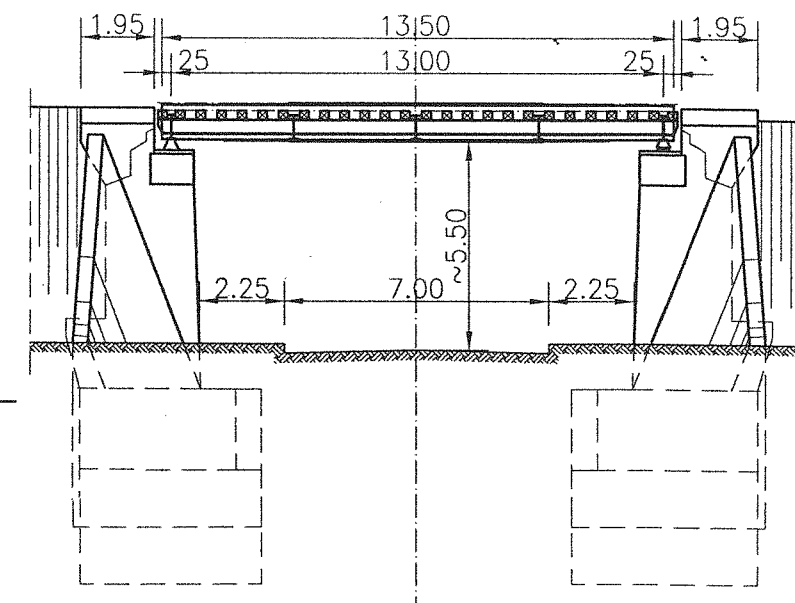
- Stratul de protectie anticoroziva a suprastructurii pasajului este degradat;
- Coroziunea elementelor structurale ale suprastructurii pasajului, in special in zonele in care poate stagna apa;
- Fetele vazute ale culeelor si arilor prezinta defecte si degradari de tipul: fisuri, urme de infiltratii, segregari, prezenta vegetatiei.

- The steel deck corrosion protection layer is degraded;
- Corrosion on deck structural elements, especially in the areas where water can be retained;
- The visible faces of the abutments and wing walls have defects and degradations such as: fissures, infiltrations, segregations, vegetation.
